PROTOKOLL

Pädeva asutuse otsused liiklusohutusauditi koosseisus esitatud ettepanekute osas

Projekt/objekt:	Ojaäärse I paisu likvideerimise ja riigitee 17182 Palmse-
Projekti koostaja:	Sagadi tee km 0,271 paikneva torusilla projekteerimistööd
Töö nr:	Vesiaed OÜ/Markelin Project OÜ
Projekti vastutav isik/ objekti vastutav isik:	P25003
Tellija esindaja:	Peeter Napp/Martti Kelindeman

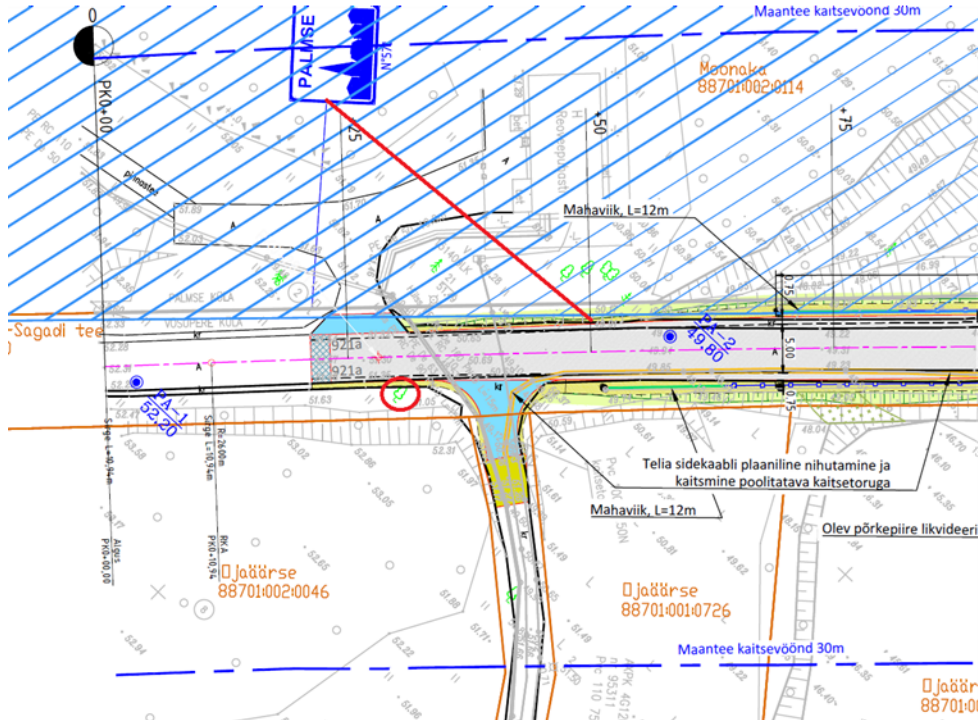
Probleem nr:	1	Asukoht (PK/km):	PK 0+25
Probleemi kirjeldus:	<p>Ojaäärese kinnistu mahasõidult väljasõit peateele vajab liiklusohutuse seisukohast täpsustamist. Plaanile ei ole märgitud nähtavuskolmnurka, mistõttu ei ole võimalik hinnata, kas nõutav nähtavus on tagatud. Eelkõige puudutab see ringiga tähistatud üksikut puud, mis võib nähtavust piirata.</p> <p>Arvestades, et mahasõit ei ole mõeldud ainult ühele kinnistule, vaid seda võivad kasutada mitme kinnistu kasutajad, on soovitatav kavandada mahasõit 50 km/h piirkiirusega alasse ning tagada vastavad nähtavusnõuded.</p>		
Risk enne:	B2/6	Risk pärast:	B4/2
Riski selgitus enne:	Piiratud nähtavus ja mitmest kasutajast tingitud liiklussagedus suurendavad kokkupõrke riski ning kiirus võib õnnetuse tagajärgi süvendada.

Audiitori arvamus probleemi lahenduse osas:	Kõigepealt tuleb kanda nähtavuskolmnurk plaanile ja kontrollida, et nõutud nähtavus oleks tagatud. Lisaks on soovitatav liigutada asula märki silla poole, et mõlema kinnistu mahasõidud jääksid 50 km/h piirkiirusega alasse.

Pädeva asutuse otsus:	<p><i>Arvestada audiitori ettepanekuga Lisada projekti joonistele kehtestatud kiirusele vastav nähtavuskolmnurk, sellisel juhul ei ole 50km/h piirkiirusega ala ei ole vaja pikendada. Näha ette puu likvideerimine.</i></p>

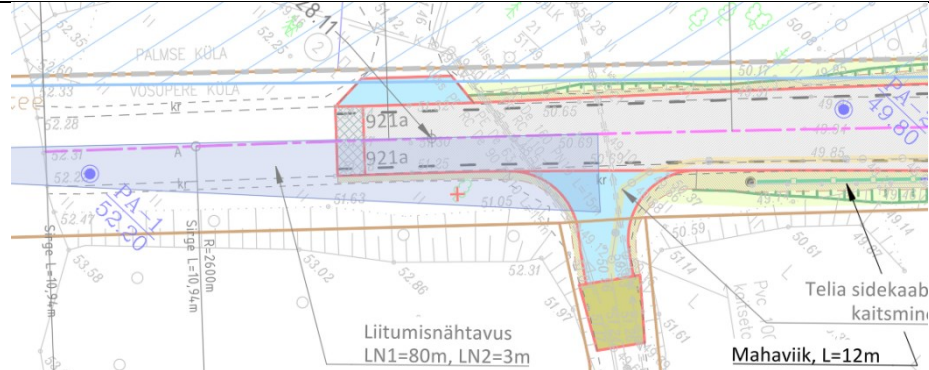
Riski selgitus pärast:	Nähtavus pareneb, kokkupõrke oht väheneb.		
Projekteerija kommentaar:	<p>Lisame joonisele mahasõidu nähtavuskolmnurga. Puu jääb tõesti nähtavuskolmnurka, mistõttu näitame puu likvideerida. Arvestades et tegemist on Lahemaa rahvusparki alaga, siis looduskeskkonna säilitamise seisukohast sooviks puu siiski alles jätta, kui Transpordiamet sellega nõus on. Samas jääb puu napilt rahvusparki ametlikust piirist välja – rahvusparki piir jääb kaardiandmete põhjal teisele poole teed.</p>

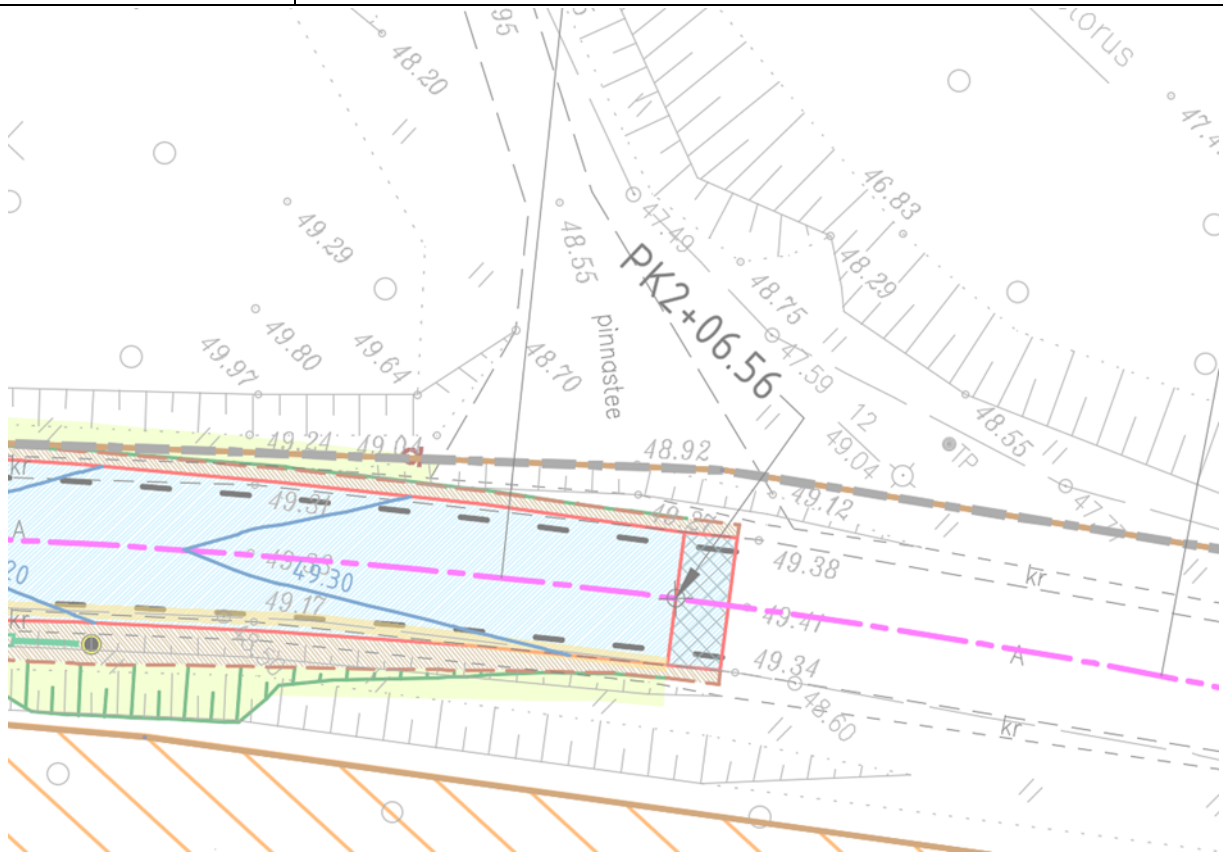
Probleem nr:	3	Asukoht (PK/km):	PK 2+06
Probleemi kirjeldus:	Põhiteega piirneb pinnastee, mille algusosa on suhteliselt lai ning mida võidakse kasutada peatumiseks või ümberpööramiseks. Projektis ei ole lahendatud selle tee ja põhitee vahelist ühendust, mistõttu kahe tee vahel tekib 50–60 cm kõrgusevahe		
Risk enne:	B2/6	Risk pärast:	B4/2
Riski selgitus enne:	Märkimisväärne kõrguste vahe võib avaldada negatiivset mõju liiklusohutusele, raskendades sõidukite manööverdamist ning suurendades pinnase erosiooni ja tee servade kahjustuste riski, eriti suurema liiklussageduse korral.

Audiitori arvamus probleemi lahenduse osas:	Teed võib kruusaga omavahel ühendada või, kui tegemist on mitteametliku mahasõiduga, likvideerida ja haljastada kuni riigitee piirini/füüsiliselt piirata.

Pädeva asutuse otsus:	Mitte arvestada audiitori ettepanekuga Arvestades Natura alaga säilitada antud lõigul olemasolev olukord.

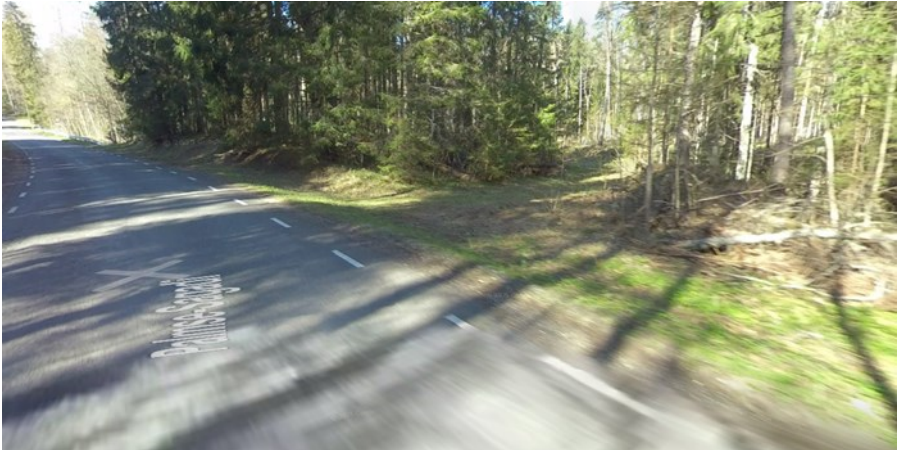
Riski selgitus pärast:	Liikluskorralduse tajumine pareneb. Liiklusõnnetuse oht väheneb
Projekteerija kommentaar:	<p>Projektlahendusega säilitatakse antud asukohas olemasolev olukord. Teeregistris on antud tee number 4662990, seega võiks eeldada, et tegu on ametliku mahasõiduga, kuid mida kasutatakse harva. Kinnistut haldab RMK ning projekti tellijana pole nad seni avaldanud soovi situatsiooni muuta. Vaadates googlestreetview väljavõtet (allpool), tundub kruuskatte rajamine ebavajalik. Kuna tegemist on Natura alaga, siis on projekteerijapoolne ettepanek jätta lahendus muutmata.</p>
