LIGIPÄÄSETAVUSE FOORUM

Transpordi ja tehiskeskkonna
ligipääsetavuse analüüs.

Lõppraport

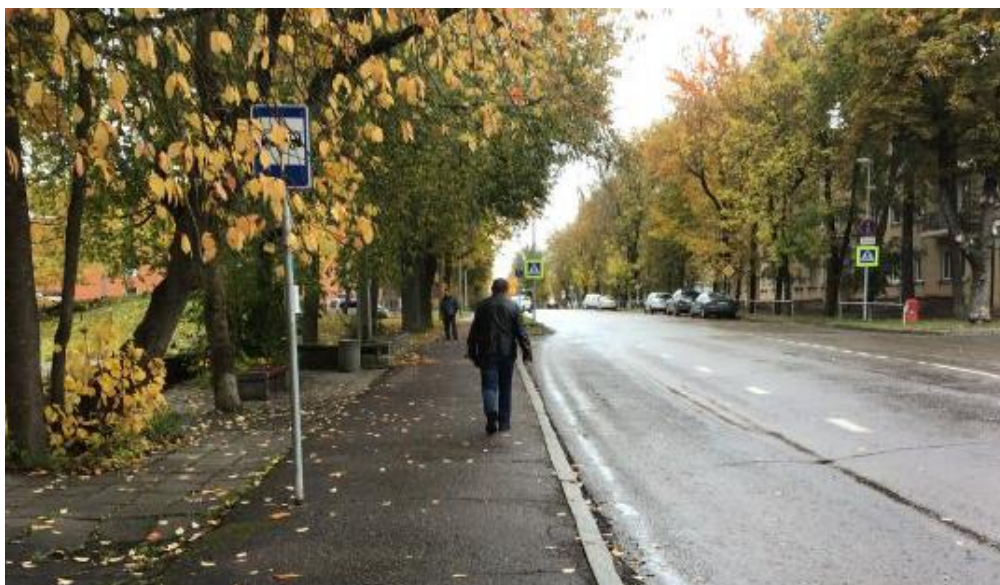
Kreenholmi manufaktuur, Narva (LS 64, skoor 39%). Peatuse silti varjab puuvõra ning varjab peatuse nähtavust eemalt. Puudub ka ootekoda, mis võiks nähtavust parandada.

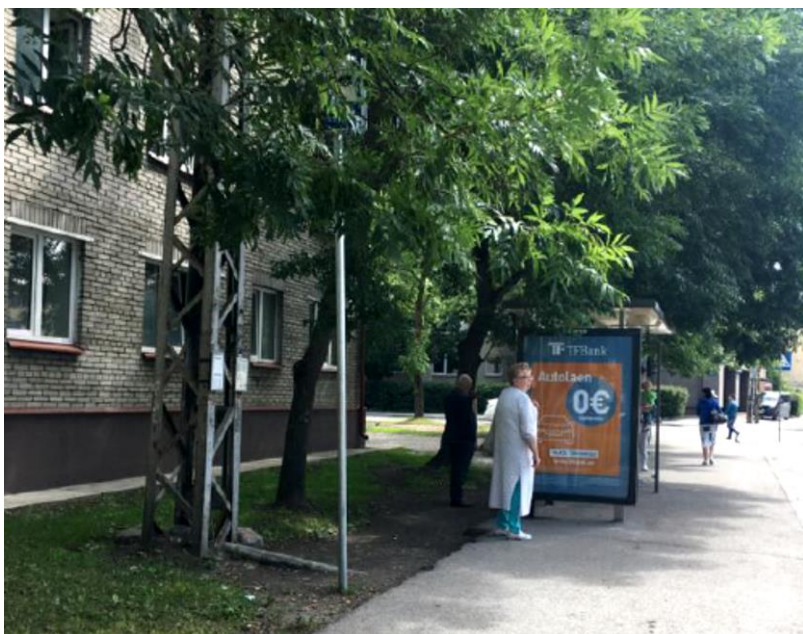
Madala bussipeatus, Tallinn (LS 12, 68%). Puud varjavad peatuse märki, lisaks asub sõiduplaan füüsiliselt mitteligipääsetavas kohas postil.

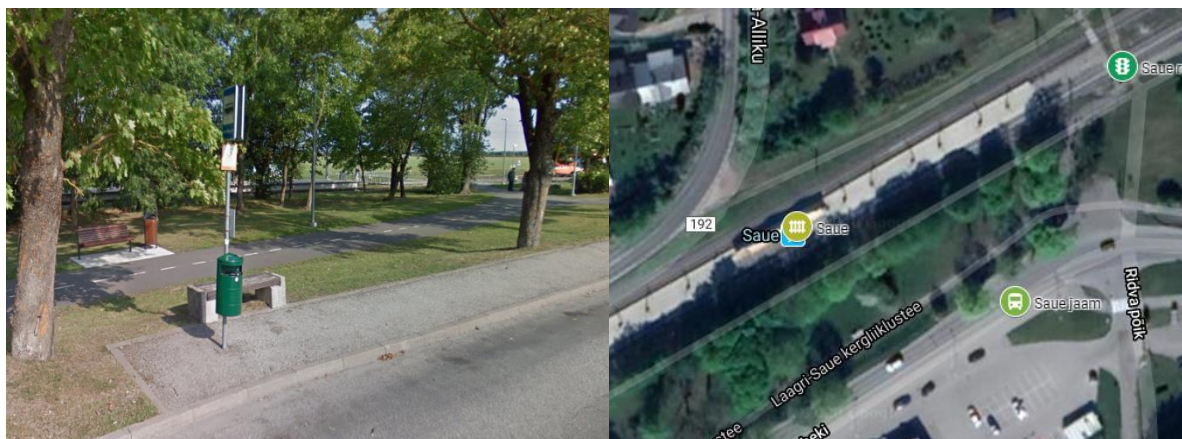
Saue jaam bussipeatus raudteejaama kõrval (LS 39, 53%). Ala on piisav ootekoja rajamiseks, tegemist on ka tiheda liiklusega alaga.

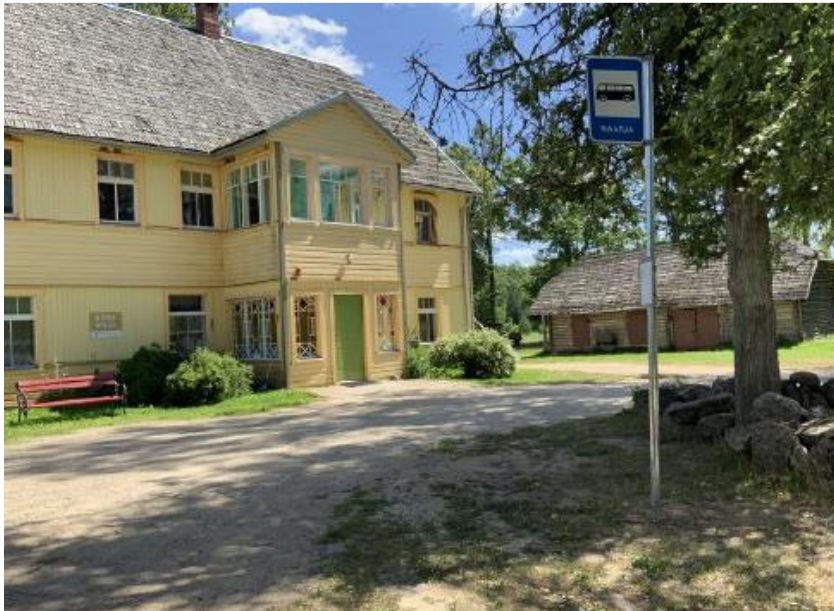
Maarja bussipeatus, Kiidjärvel Põlvas (LS 98, 39%). Peatuses puuduvad kõik põhilised peatuse elemendid-ootekoda, tõstetud platvorm, istepink, valgustus. Juurdepääsuteed kruusased, kuid võimaldavad liikumisabivahendi iseseisvat liikumist.

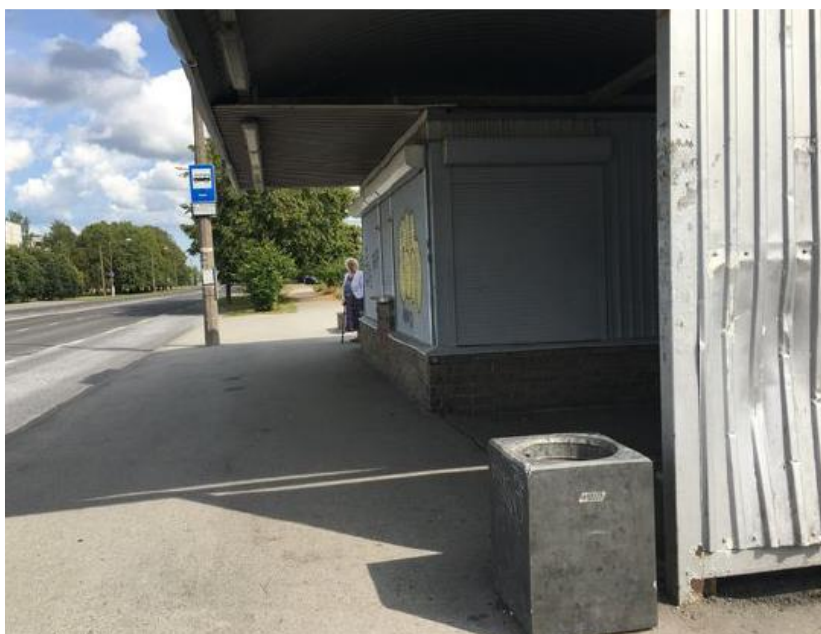
Pikri bussipeatus Tallinnas. Lasnamäel (LS 14, 67%). Peatuse elemente ja ootekoda iseloomustavad hallid toonid, mis ei eristu teekattest ja moodustavad ühtlase halli tausta. Nägemislangusega isikutele võivad liikumisel ohtlikuks osutuda prügikast, ootekoja seinad, post jms.

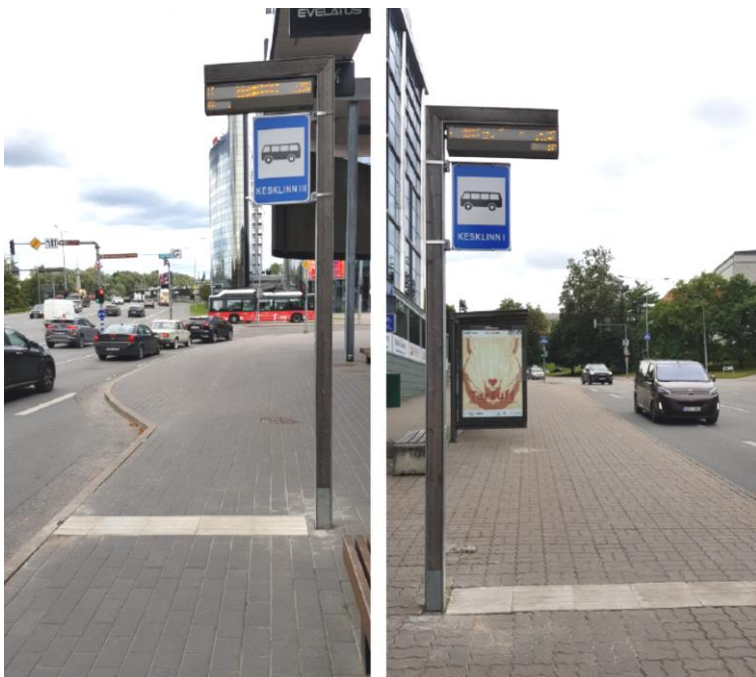
Kesklinn I ja III peatused Tartus (LS 126, 85%). Bussi esiukse peatumiskoha tähistamiseks on kasutatud nn suunakivi, mis on paigutatud ca 2 meetri pikkuselt risti kõnnitee kulgemise suunaga.

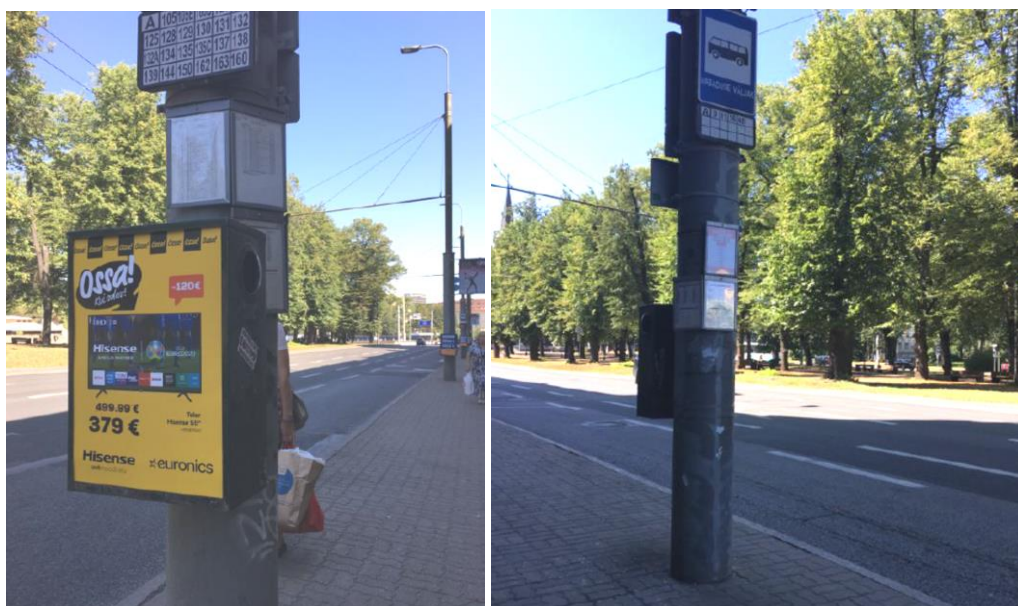
Vabaduse väljaku peatused, Tallinn. Ülemised sõiduplaanid on liiga kõrgel.

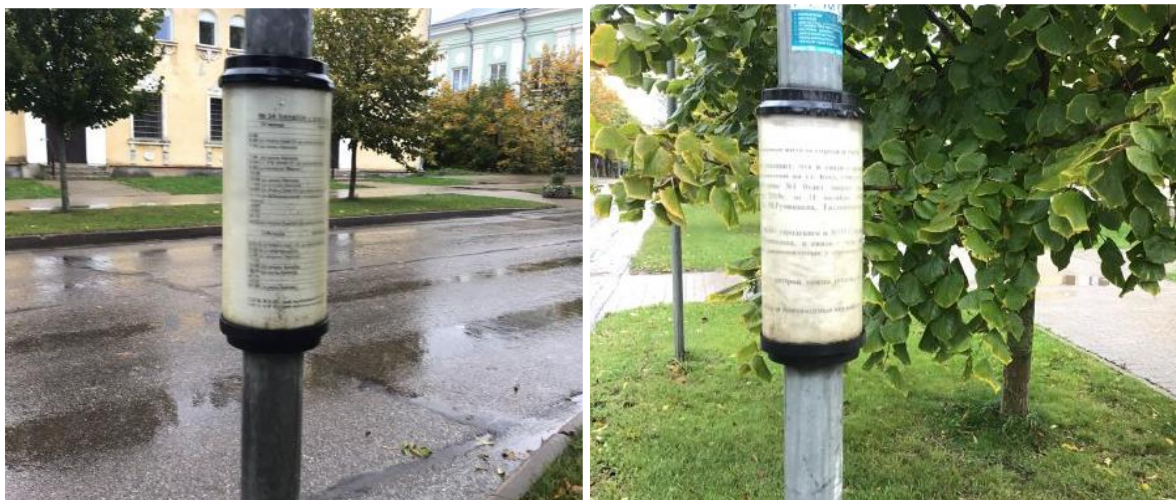
Sauna bussipeatused, Sillamäe (LS 42, 50% ja 44%). Sõiduplaanid on kolletunud, märgunud, loetavus väga halb.

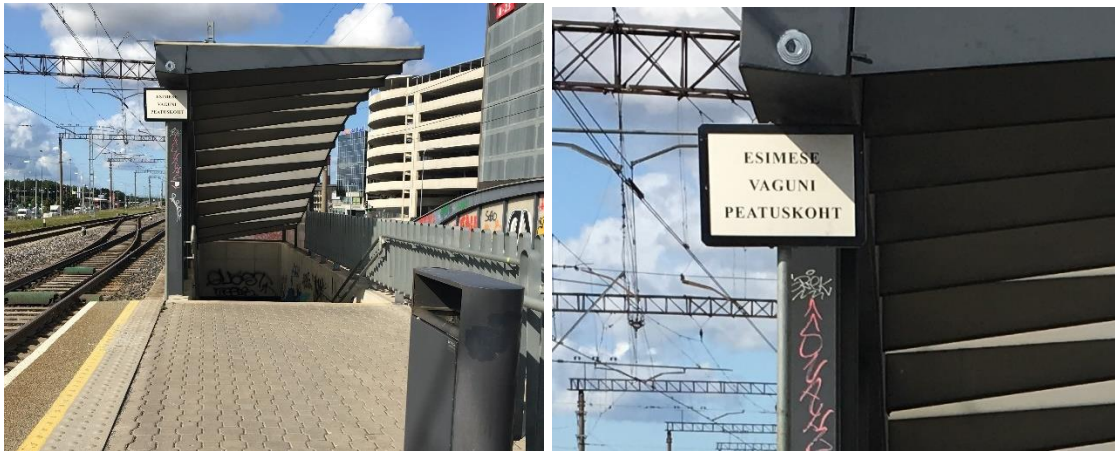
Allpool on Tallinna Ülemiste raudteepeatuse esimese vaguni peatumise märk, kuid ehitusmääruse mõttes, ei ole see sama. Maksumuses on asjaolu arvestatud analoogselt bussipeatustega.
