FOTOTABEL

Objekti kontrollimise protokollis nr **1129983** kasutatud fotod

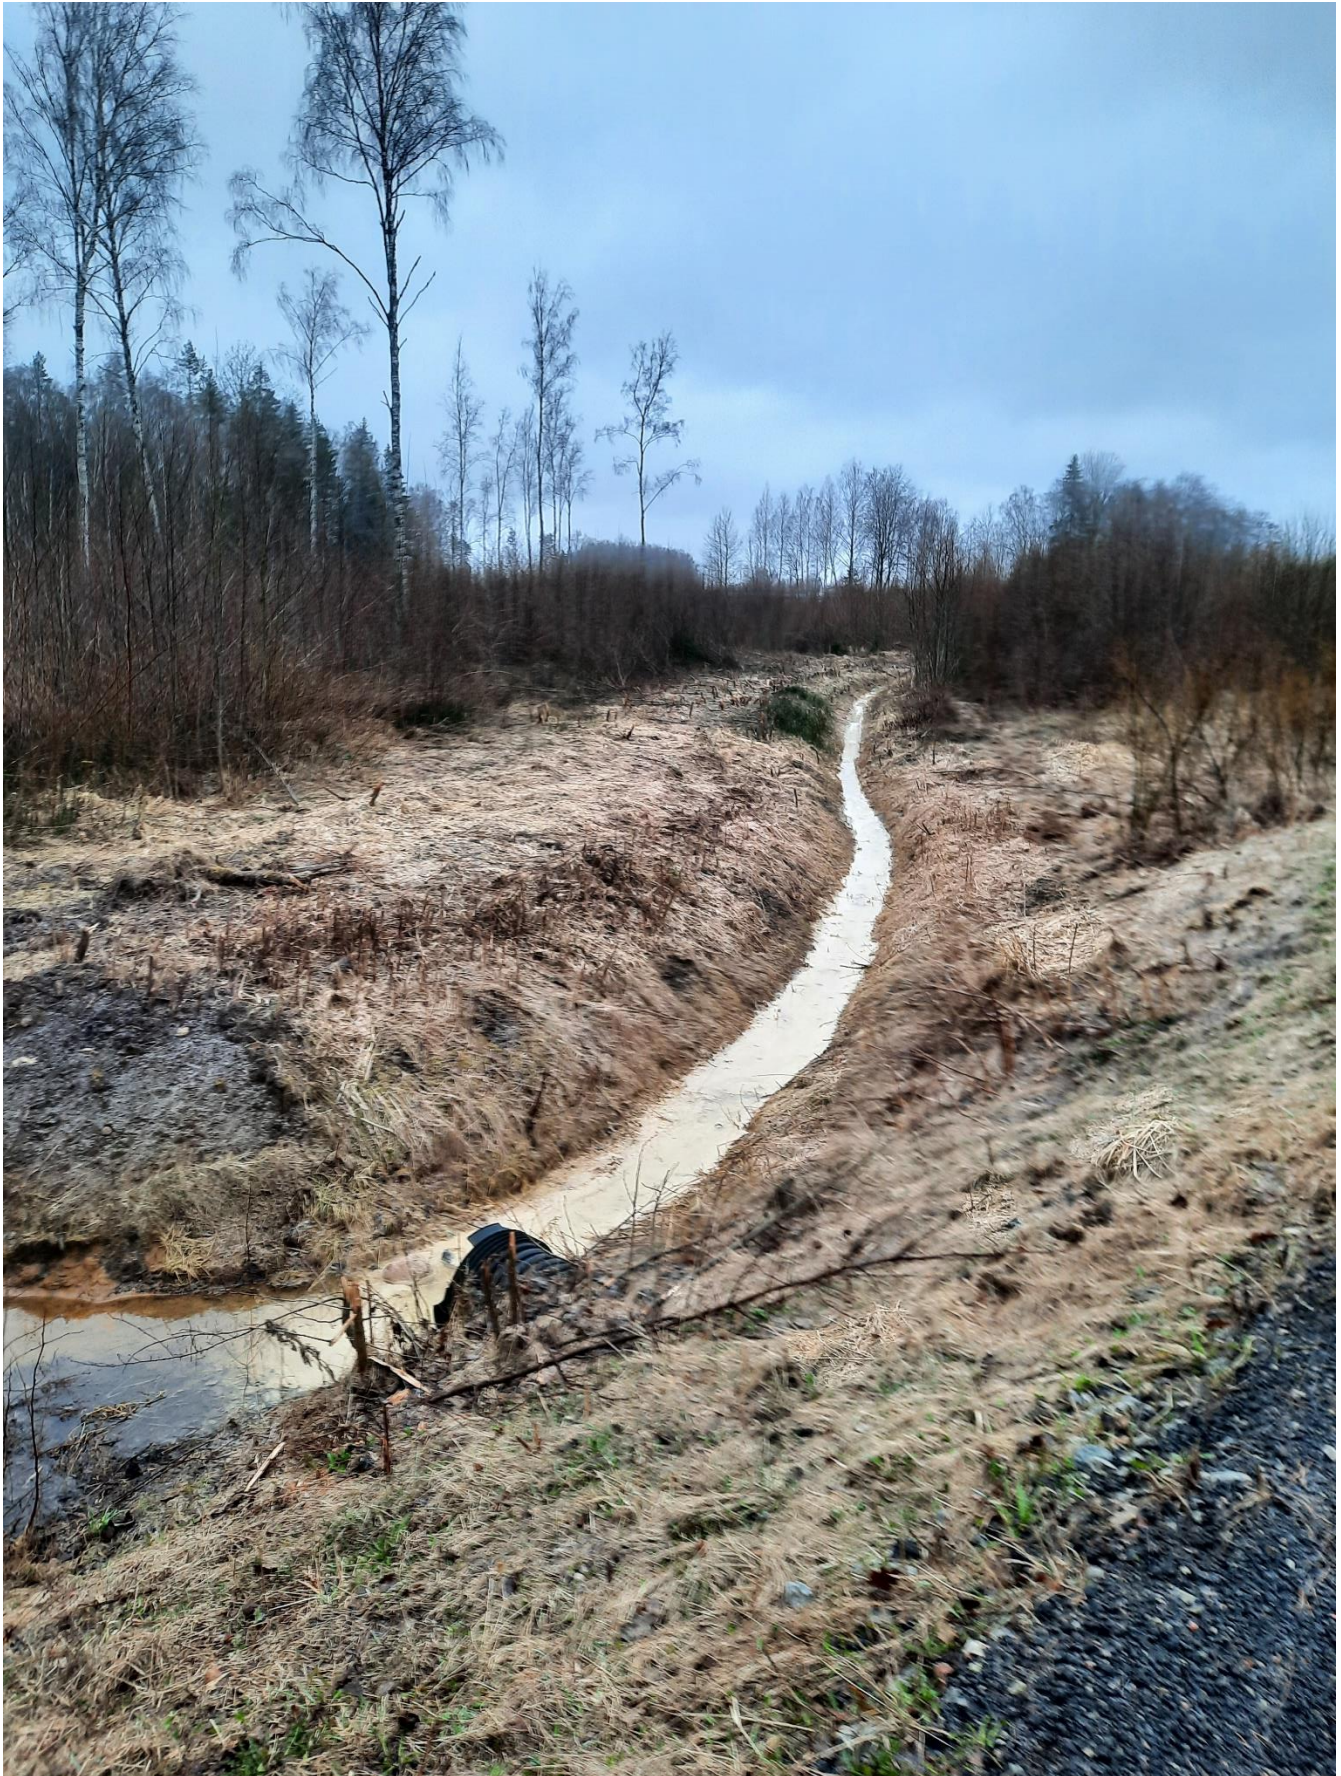
Joonis 1: 07_XY 6560832.12, 543154.42_vaad e kagu suunal Vetuka tee poole

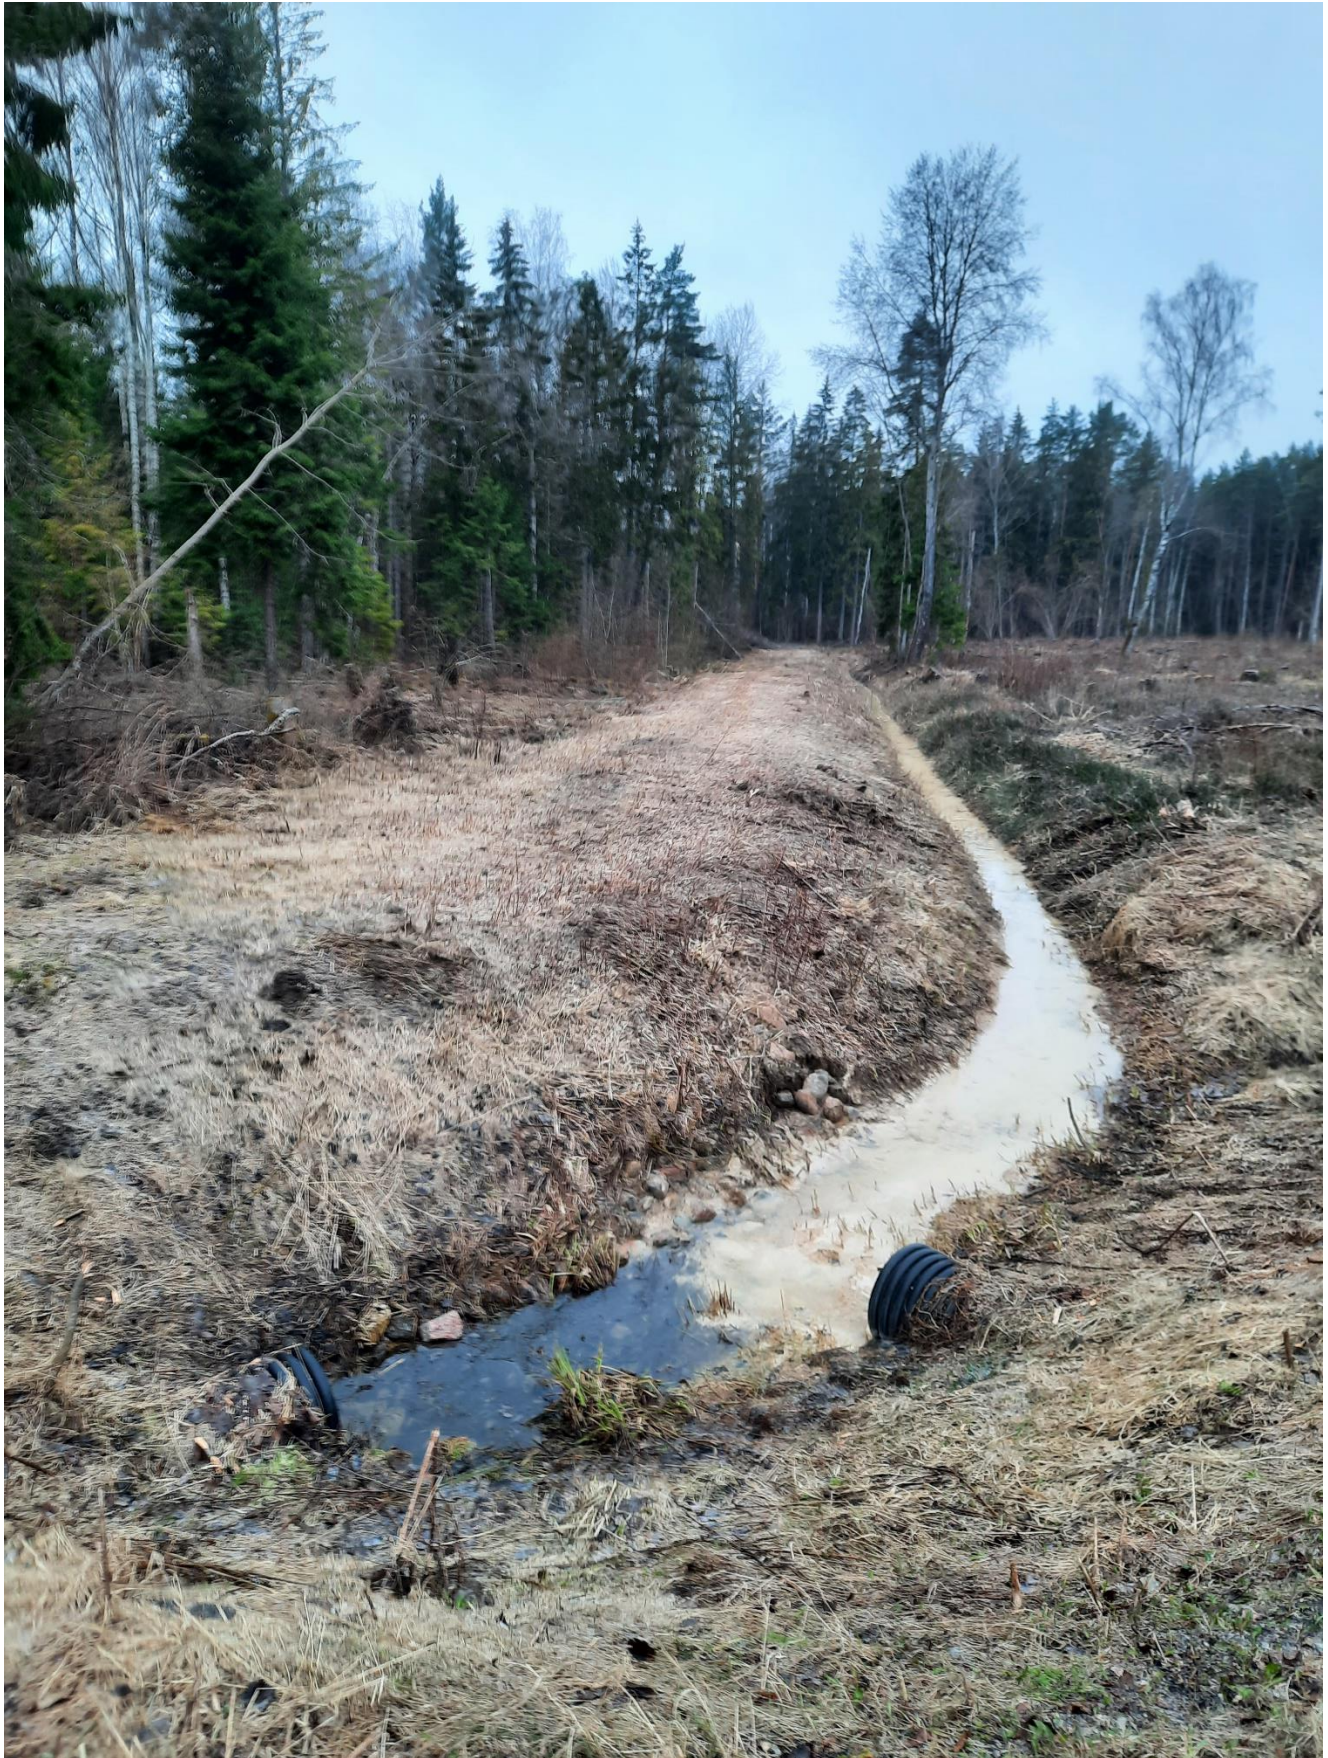
Joonis 2: 08_XY 6560832.34, 543143.17_vaaade loode suunal, kus vasakult jookseb sisse vooluveekogu ETAK ID-ga 2324068

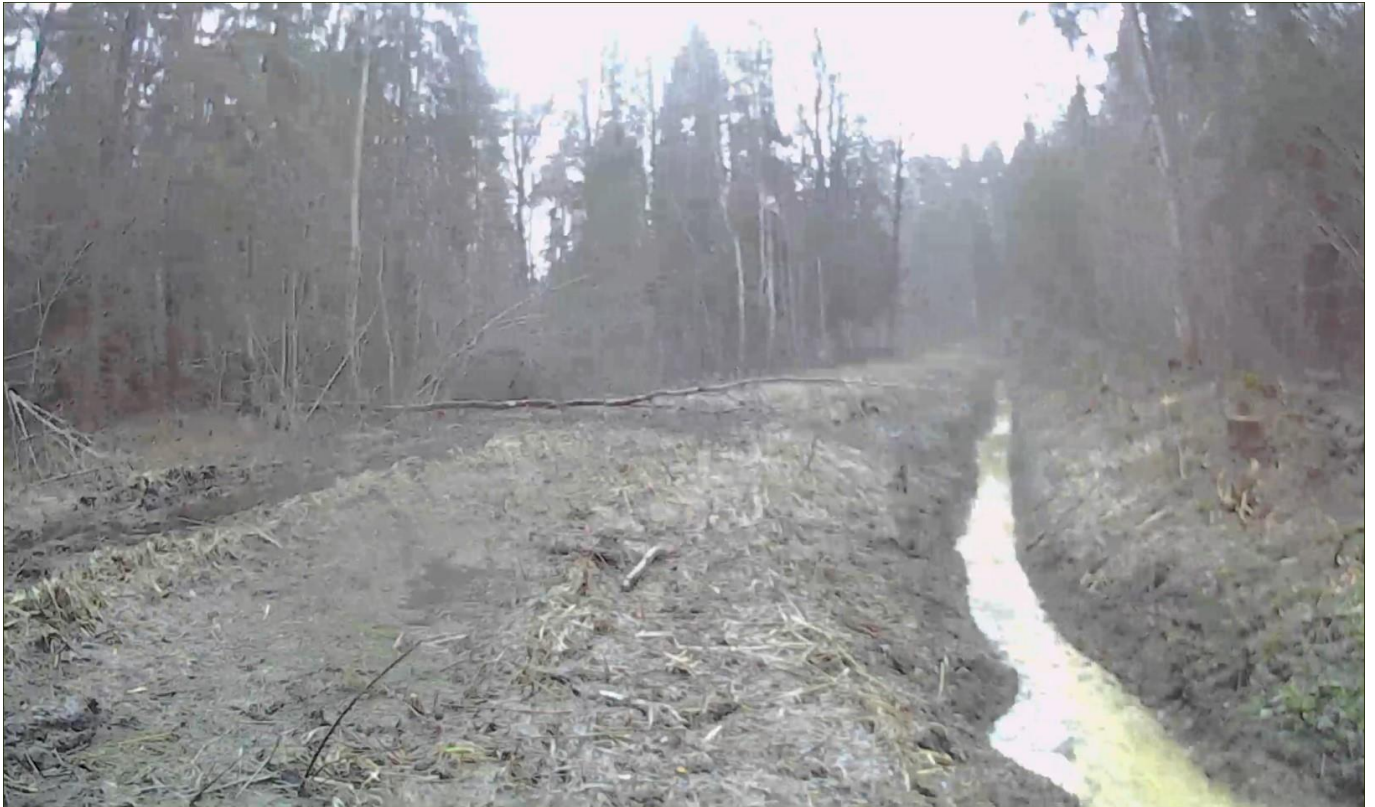
Joonis 3: 09_XY 6560978.06, 543006.84_ vaade loode suunal

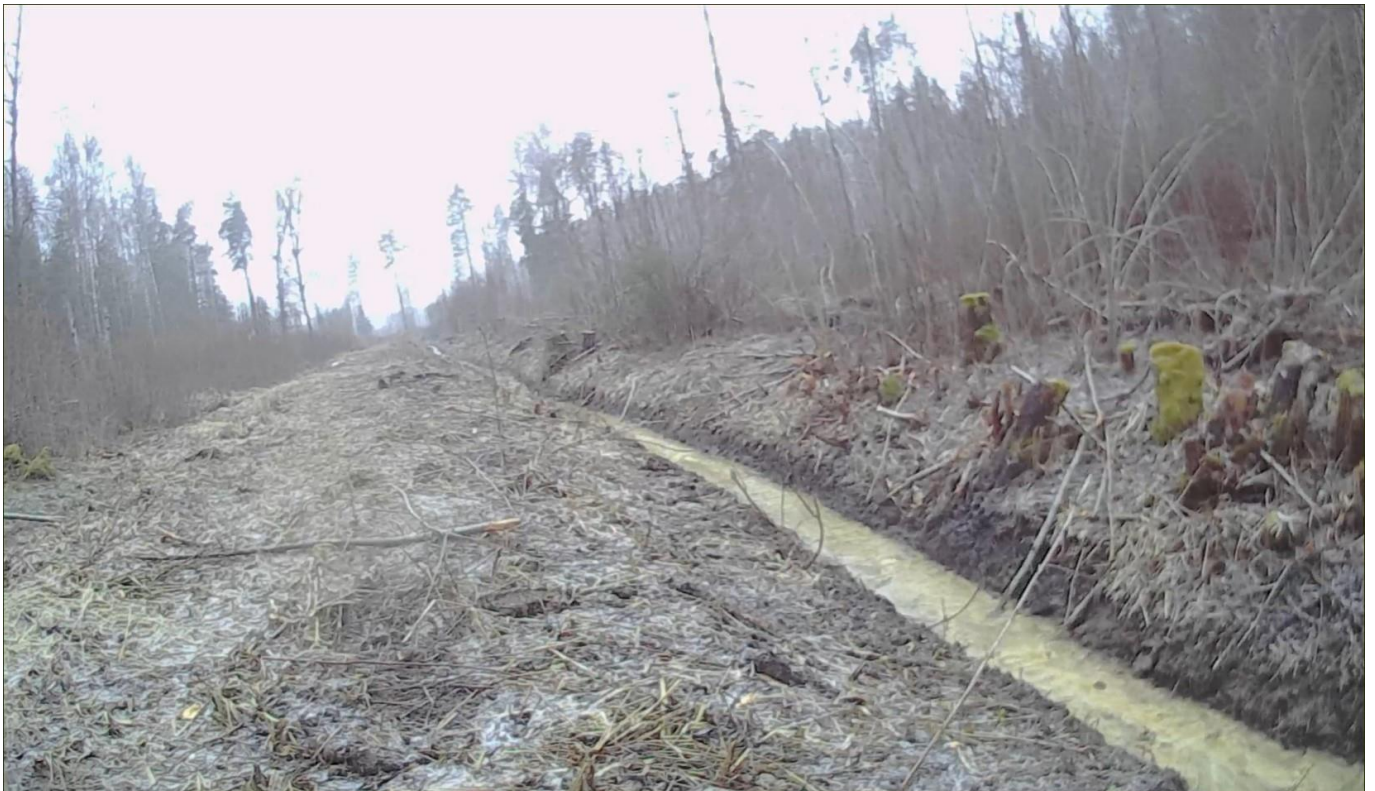
Joonis 4: 10_XY 6561081.60, 542795.56_ vaade edela suunal Keila jõe poole

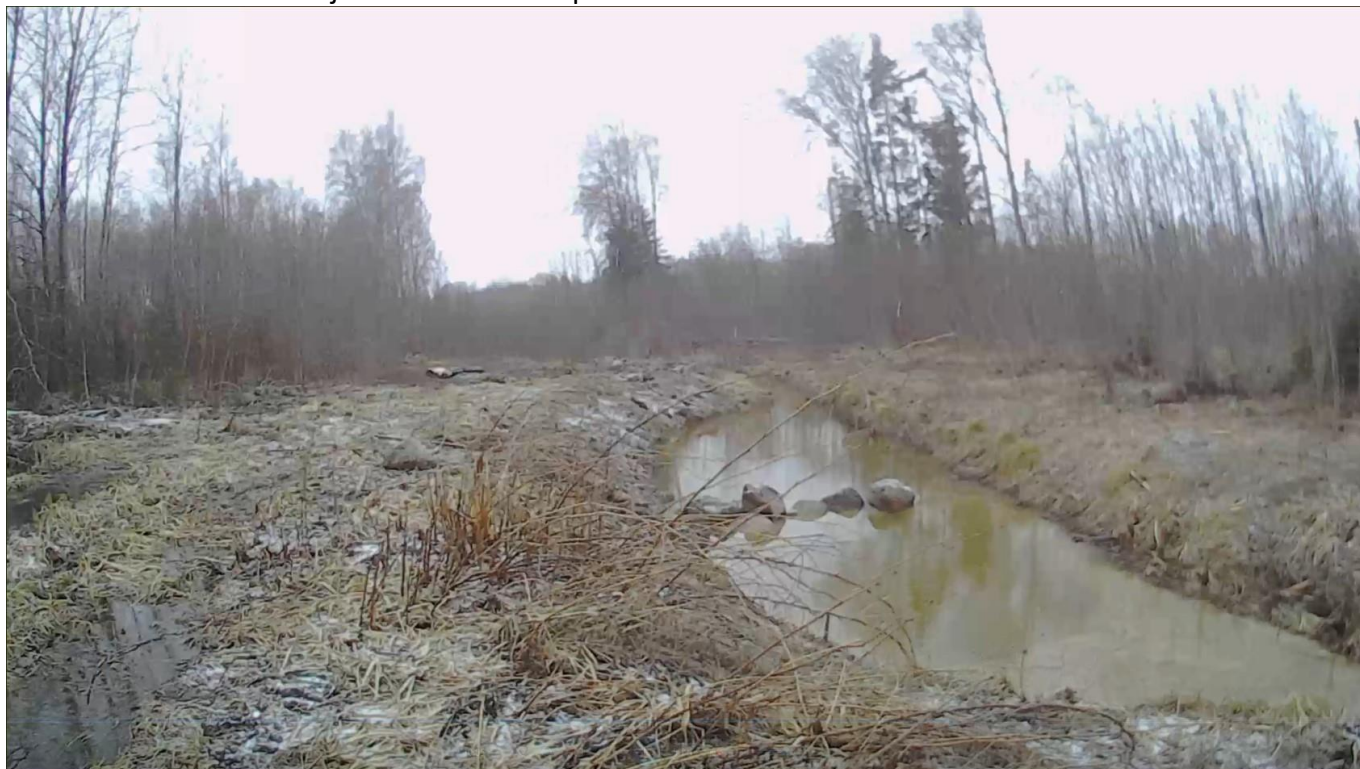
Joonis 5: 11_XY 6561021.66, 542631.83_vaaade lääne suunal Keila jõe poole
