EHITISE AUDITI TULEOHUTUSOSA

Sõpruse tee 9, Haabneeme alevik, Viimsi vald

Töö nr: 28A3-TA-26

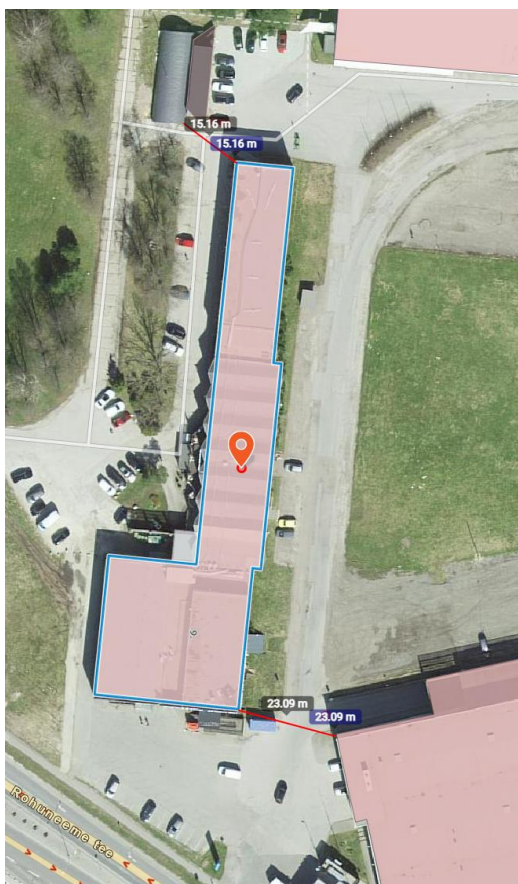
Kuja lähima ehitiseni on 15 meetrit.

Ekraanitõmmis 2. Kujad kõrvalasuvate ehitistega.

HINNANG: Nõutav 8 meetrine ehitiste vahelise tuleohutuskoha **nõue on täidetud**.

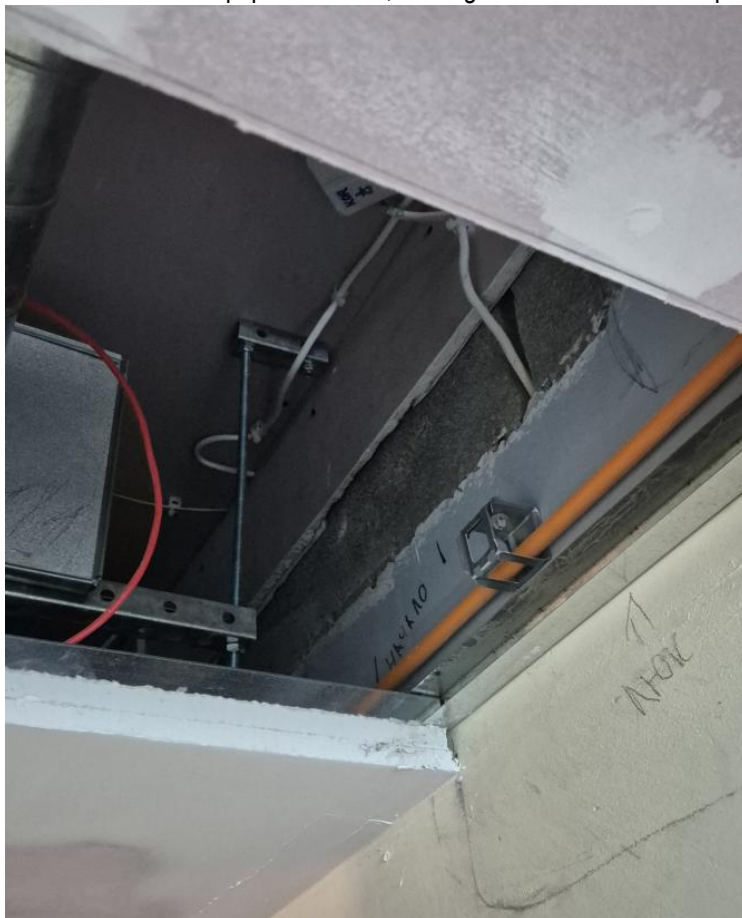
konstruktsioonid on puidust. Puitkonstruktsioonide kaitse tule eest on tagatud kapseldamisega. Väljaehitatud on 15mm tuletõkkekiipsplaadist laed, mis tagavad 60 minutilise tulepüsivuse.

Foto 1. Väljaehitatud tulekindel vahelagi koridori osas EI60 tuletõkkeksektsiooni moodustamiseks.

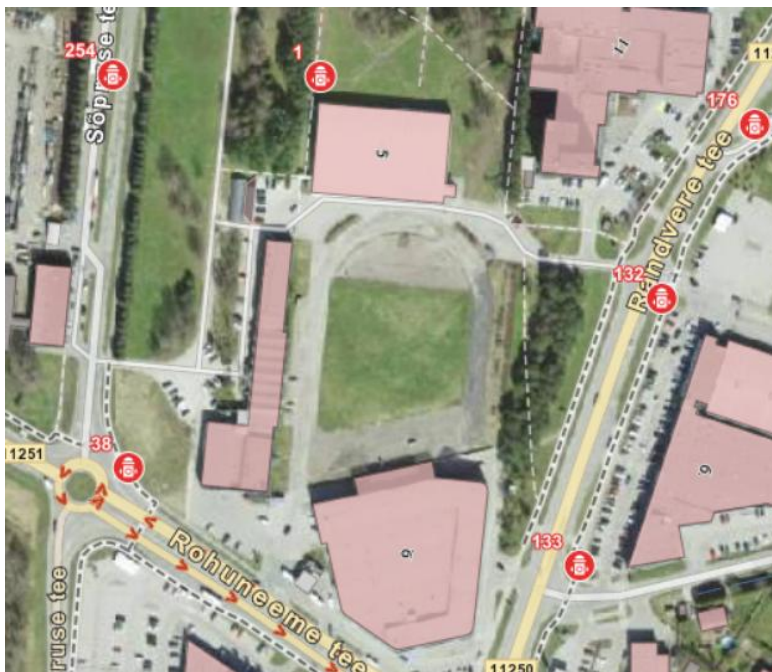
Ehitiseväline tuletõrjeverustus on lahendatud survestatud hüdrantidega. 200m raadiuses ehitisest paikneb 5 Tallinn tüüpi hüdranti (4tk DN100 ja 1 DN110 toitel).

Ekraanitõmmis 2. 200m raadiuses paiknevad tuletõrjehüdrandid.

Nõutav väline tulekustutusvesi päästetööde läbiviimiseks **on tagatud**.

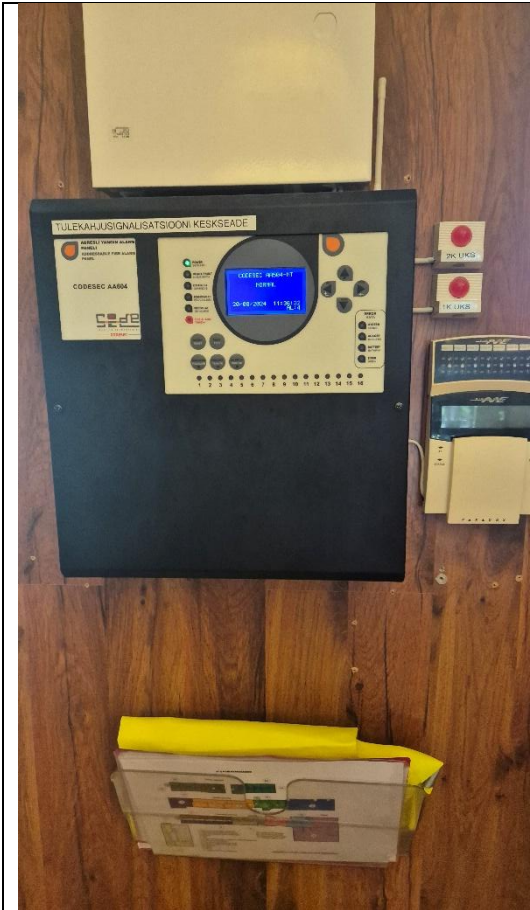
<p>Foto 1: Analooɡ-adresseeritava ATS süsteemi juhtkeskus, mis asub 1-korrusel peasissepääsu juures.</p>	<p>Foto 2. Põhjapoolne A-korpuse 1 korruse evakuatsiooniväljapääs</p>

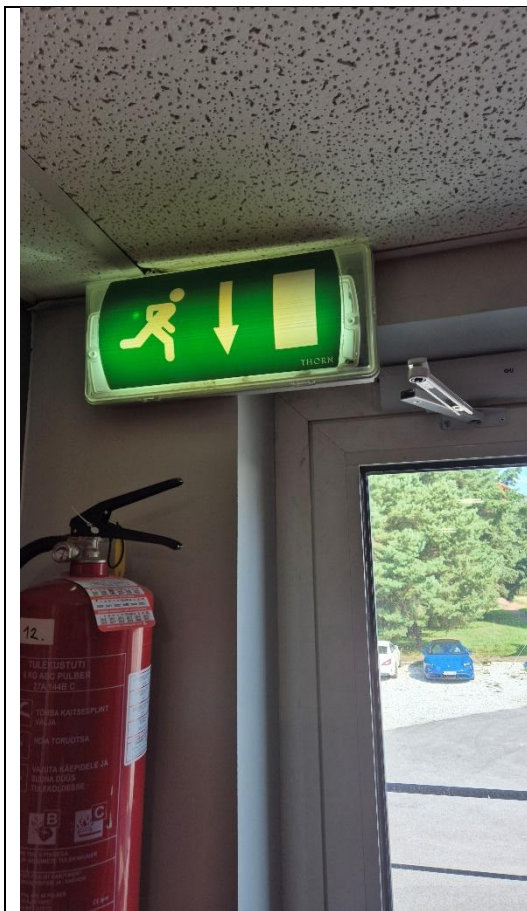
Foto 3: Evakuatsioonivalgusti väljapääsutähistusega

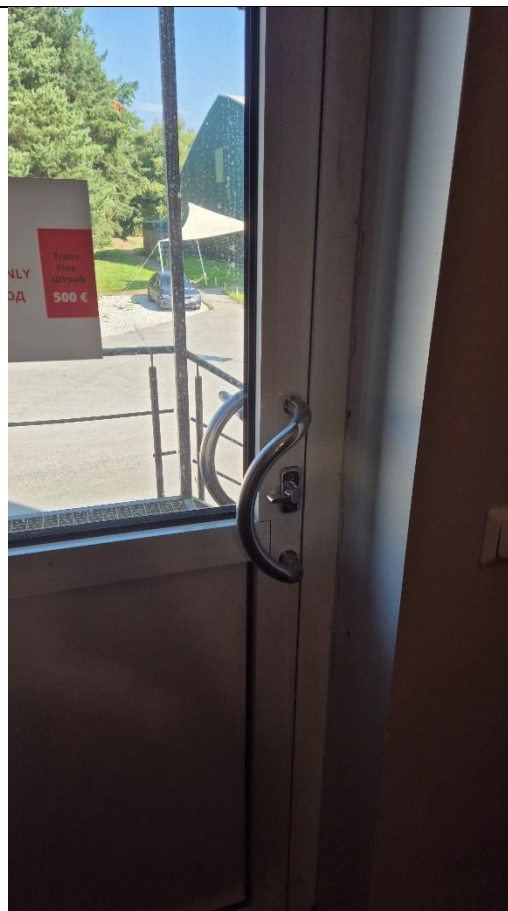
Foto 4: Evakuatsiooniväljapääsu uks on varustatud väändenupuga

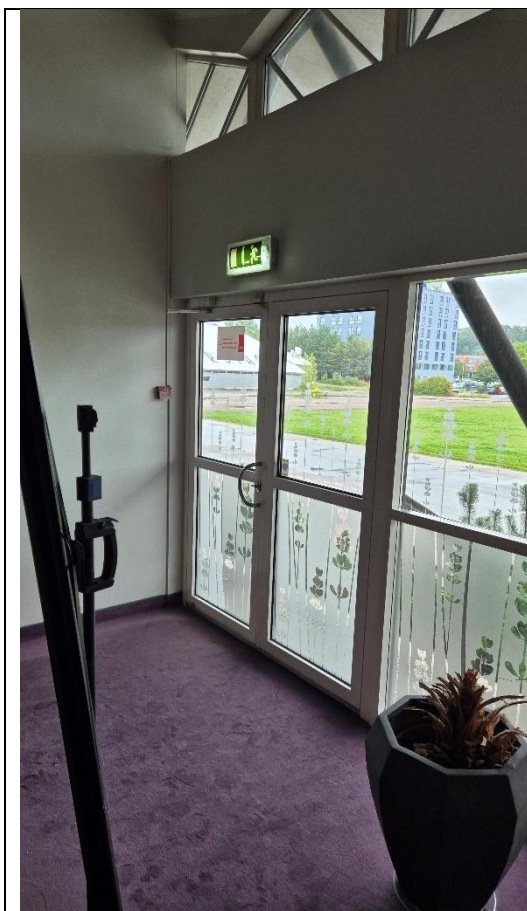
Fotot 5. A-korpuse 1 korruse Randvere tee poolne evakuatsioonipääs

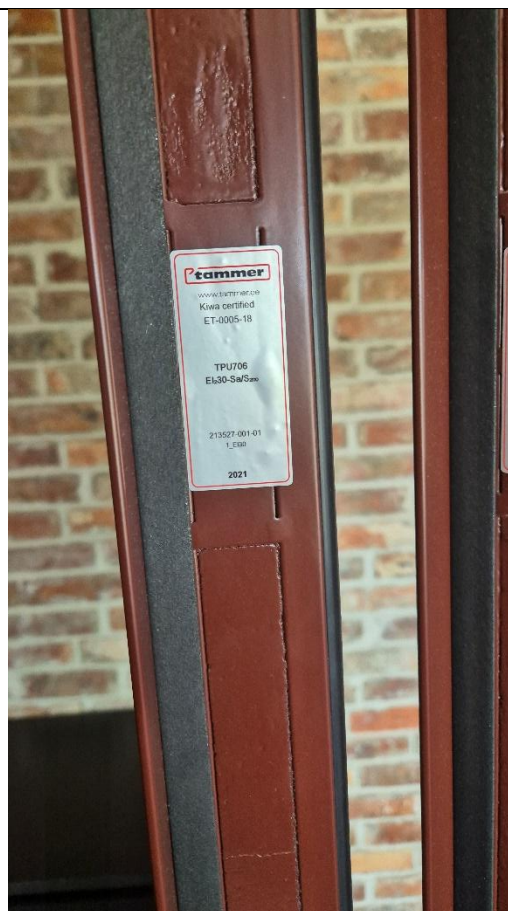
Foto 6. A-korpuse 1 korruse randvere tee poolne evakuatsioonipääsu ja restorani osa eraldav tuletõkkeuks tulepüsivusega EI30_{S200}

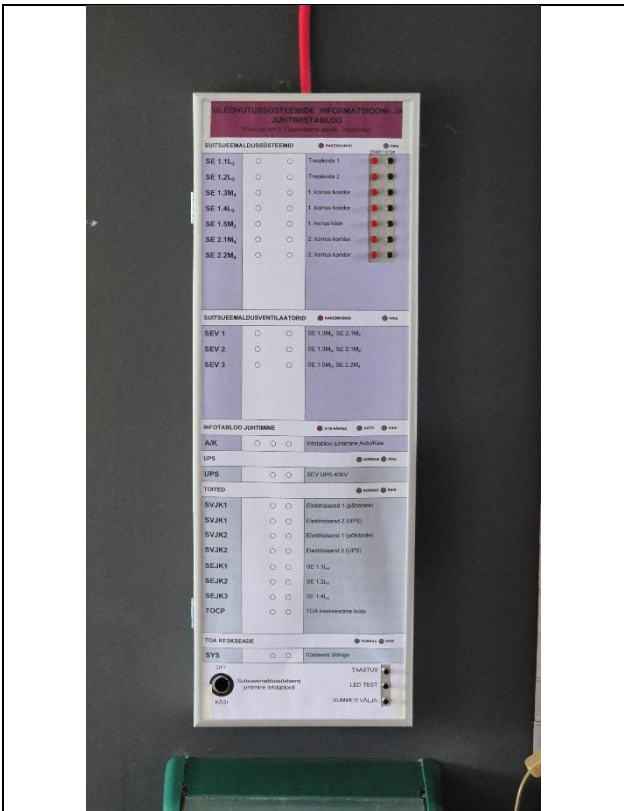
Foto 9.Vastuvõtulaua juures paiknev tuletõrje infotabloo millelt on võimalik käivitada suitsueemaldustsoone ning kus kuvatakse süsteemi korrasoleku info.

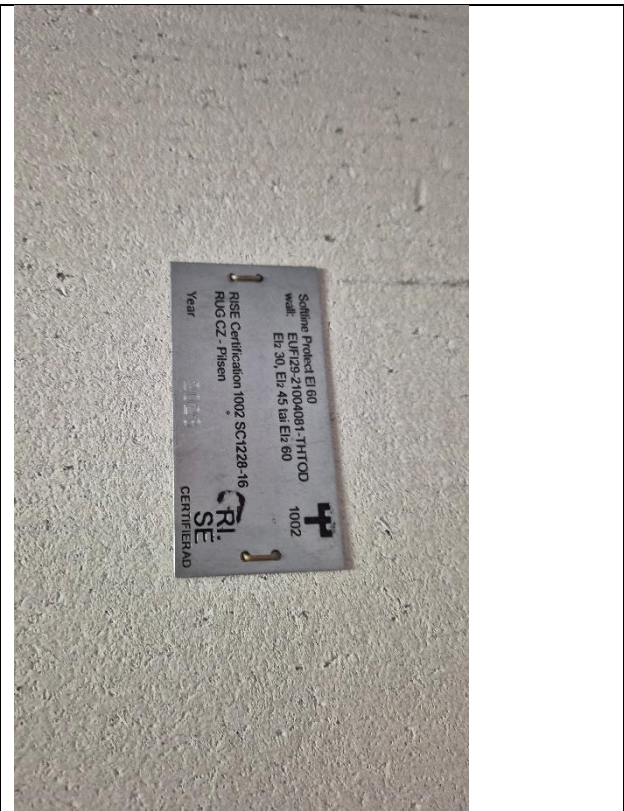
Foto 10. Tulekindla hooldusluugi tähis.

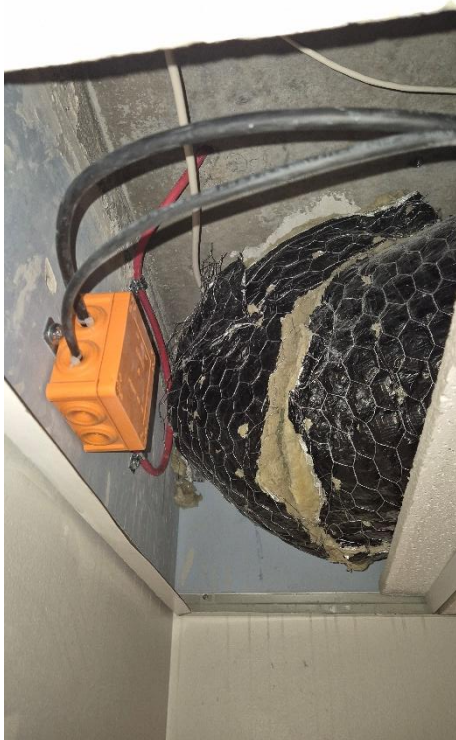
Foto 11. A korpuse 1 korruse mehaanilise suitsueemalduse isoleeritud väljatõmbetoru ja suitsuklapi ühenduste tulekindel harukarp.

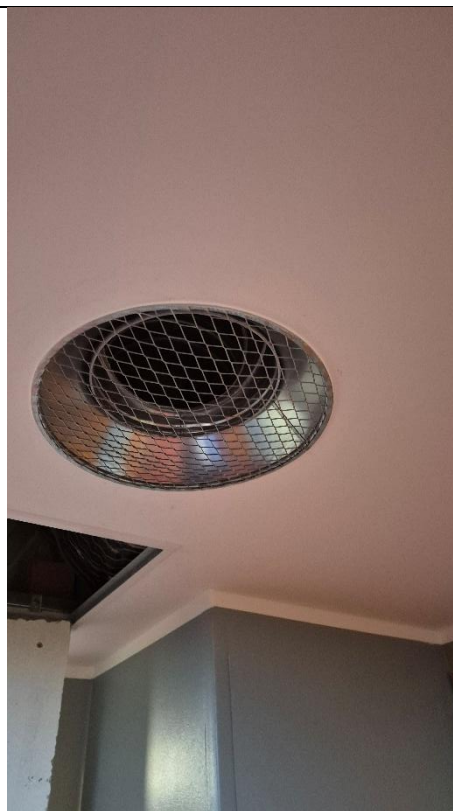
Foto 12. A korpuse koridori suitsueemaldussüsteemi väljatõmbeava.

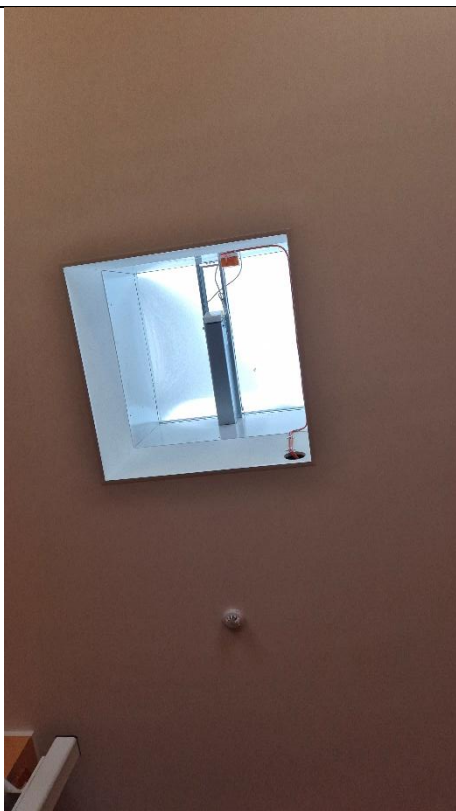
Foto 13. A-korpuse trepikoja suitsueemaldusluuk

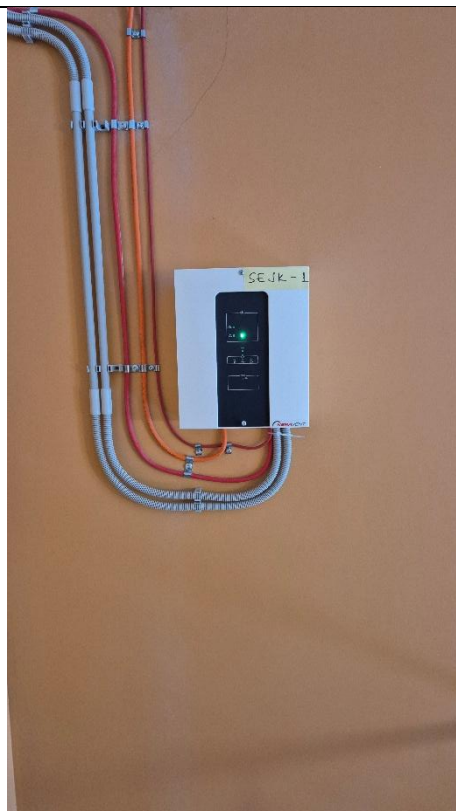
Foto 14. A-korpuse evakuatsioonitrepikoja suitsueemaldusluugi juhtimiskeskus

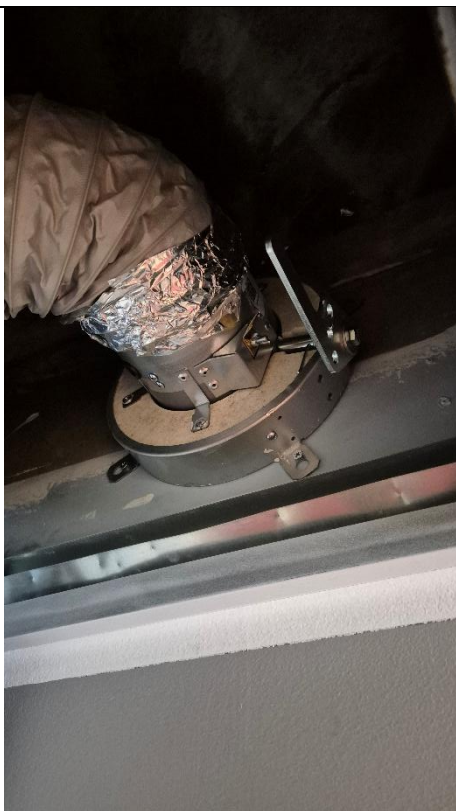
A ja B korpuse tubades on väljatõmbeventilatsioon vannitubades. Väljatõmbeventilatsiooni agregaadid asuvad korpuste katustel. Torustik, mis läbib tubade tuletõkkeseinu on varustatud EIS60 tuletõkkeklappidega. Tuletõkkeklappide kohta esitati paigaldusakt. Tööde teostus vastab nõuetele. Automaatse tulekahjusignalisatsioonisüsteemi häire korral ventilatsiooniagregaadid seiskuvad.

Foto 15. Tubadesse viivate ventilatsioonitorude EIS klassi tuletõkkeklapid.

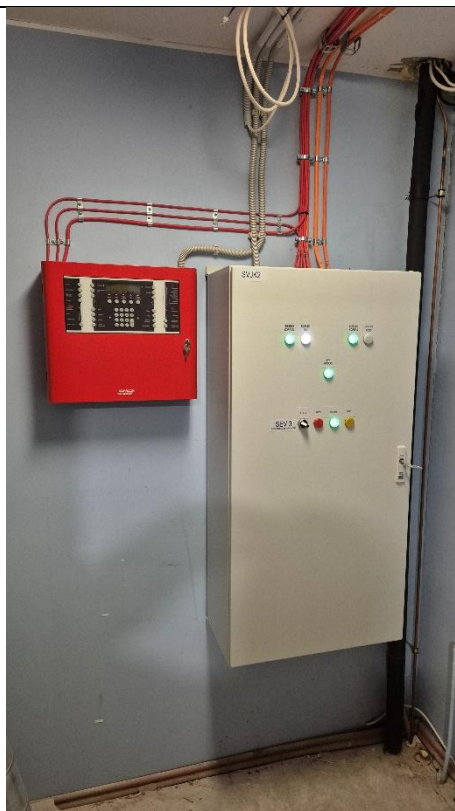
Foto 16. B-korpuse 2. korruse kilbiruum nr 2-s asuv SVJK kilp ja TOA keskus.

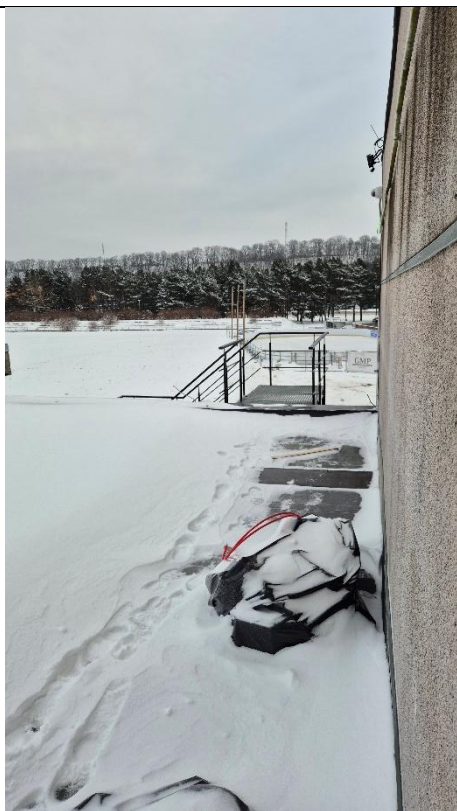
B-korpuse 2. korruse teine evakuatsioonitee viib üle katuse maja küljel paikneva välise evakuatsioonitrepini. Trepp on metallist ja käigutee mõõtude poolest vastab nõuetele.

Foto 17. B-korpuse 2. korruse teine evakuatsioonitee koos välise metalltrepiga..

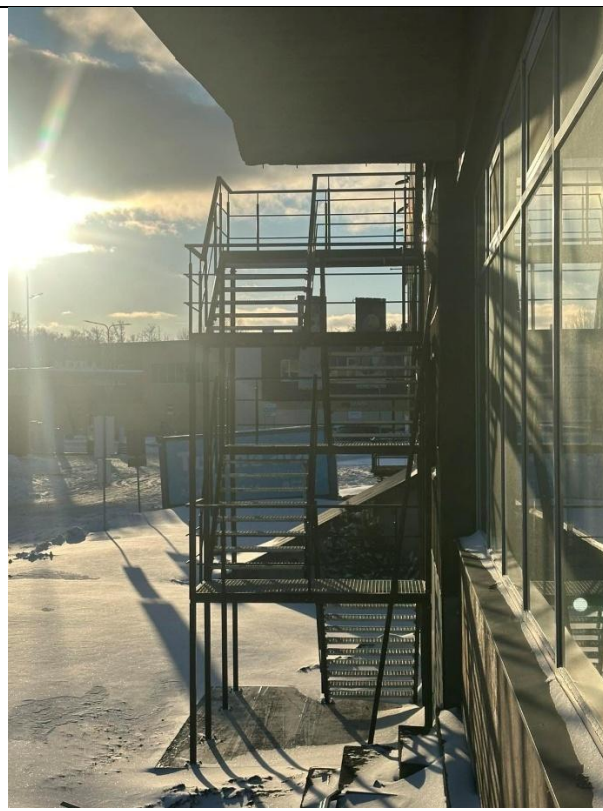
Foto 18. Vaade välisele evakuatsioonitrepile

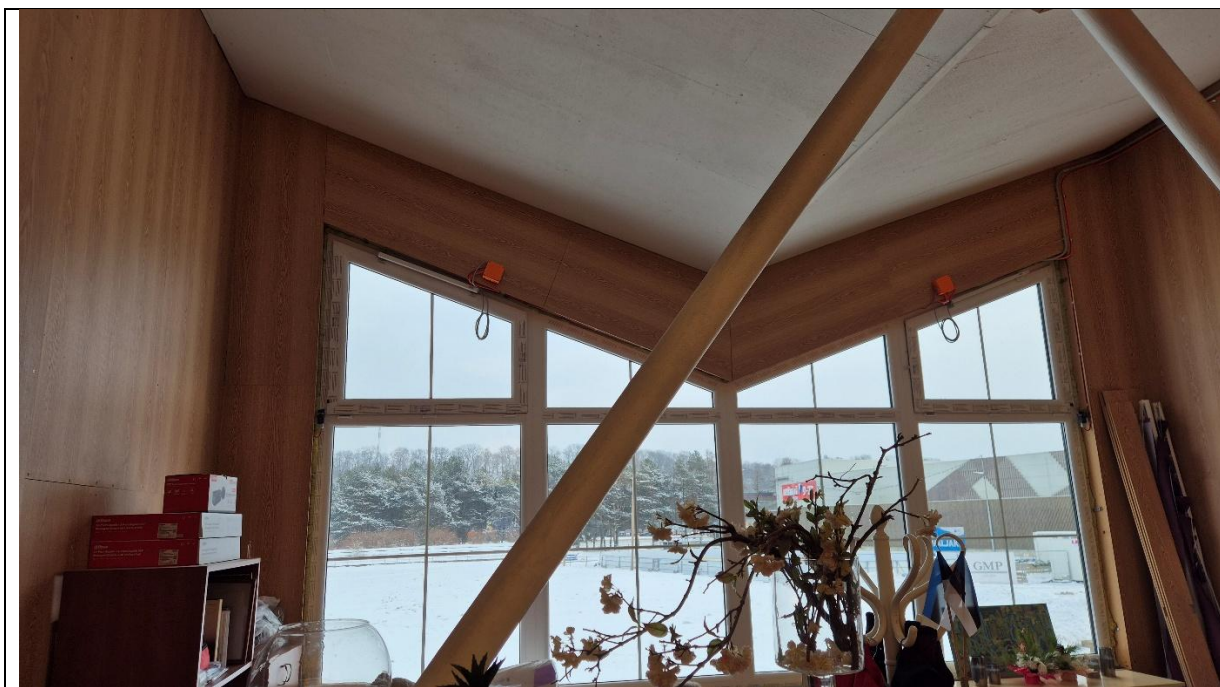
Foto 19. Restorani osa suitsueemaldusaknad.

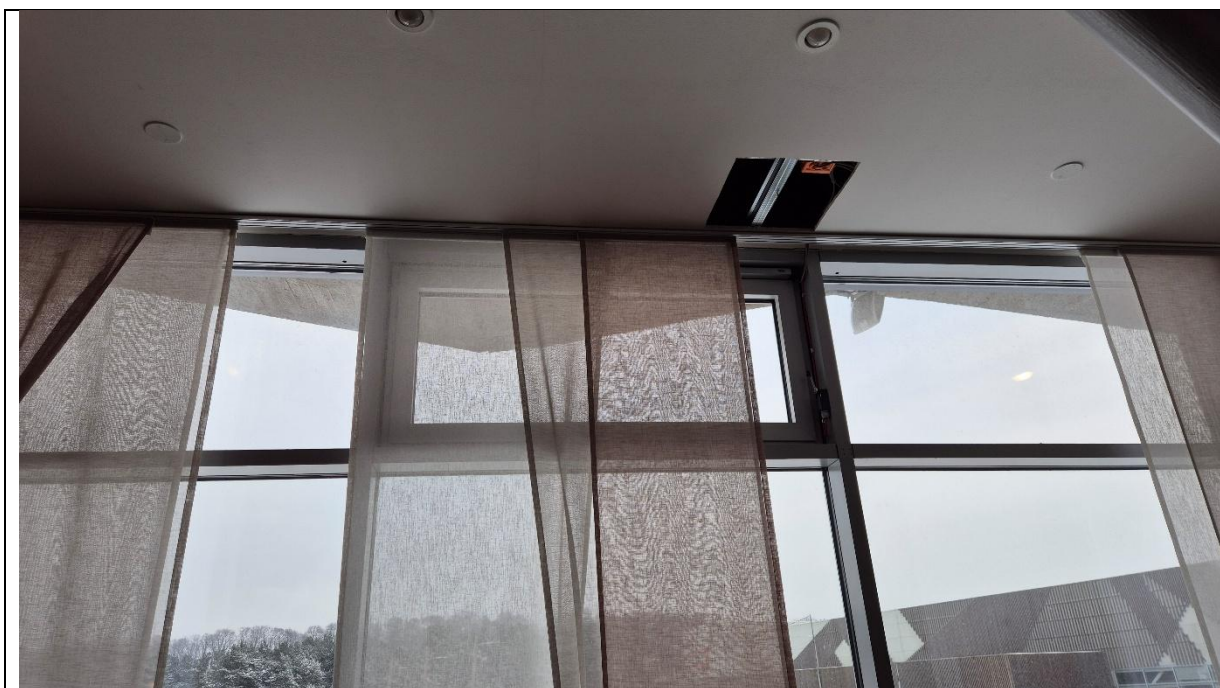
Foto 20. Restorani osa suitsueemaldusaken.

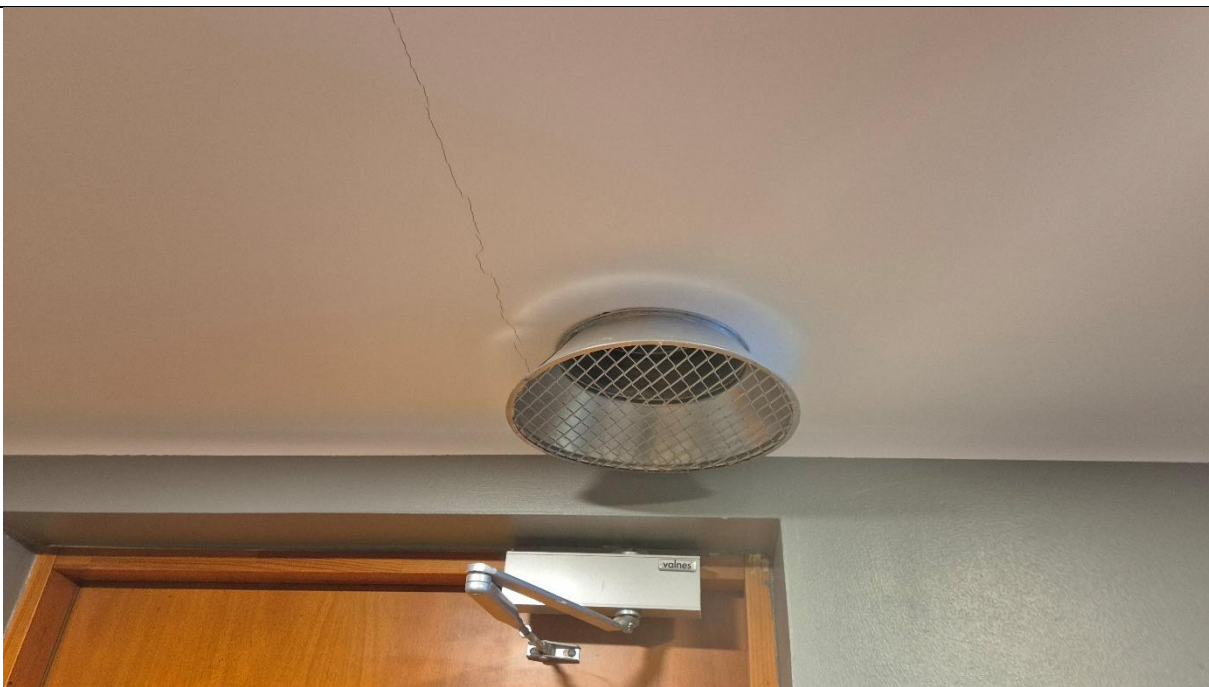
Foto 21. B-korpuse 2-korruse mehaanilise suitsueemalduse väljatõmme.

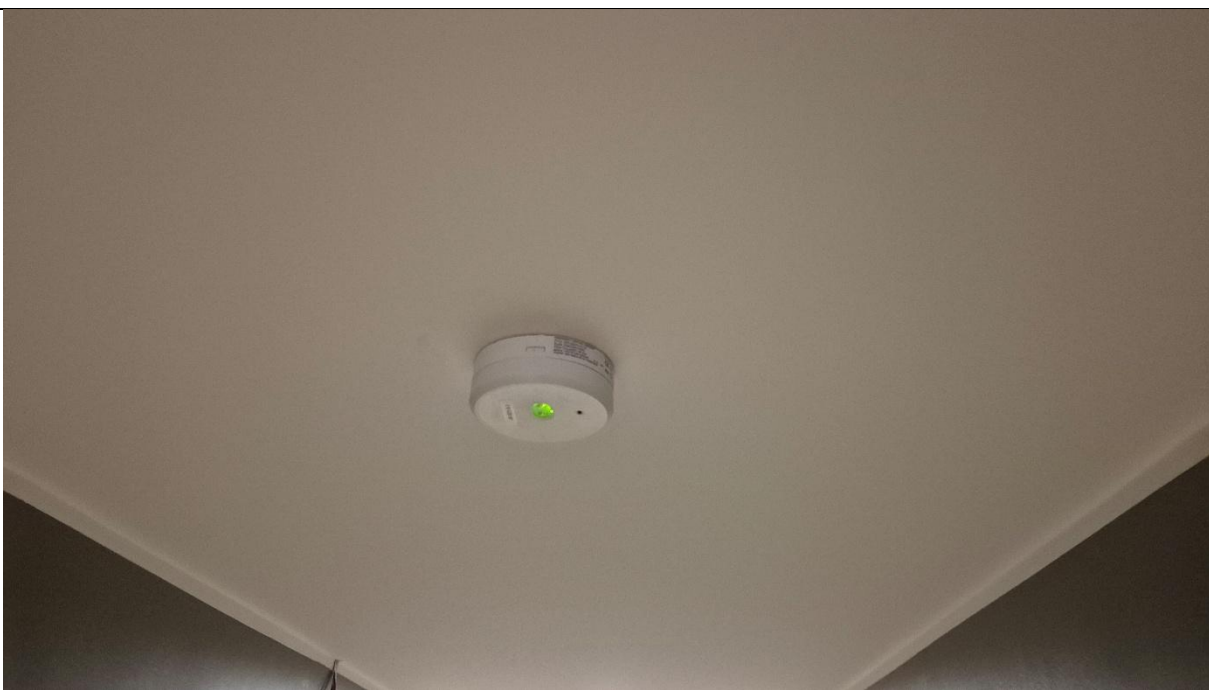
Foto 22. B-korpuse väljapääsutee valgustus.

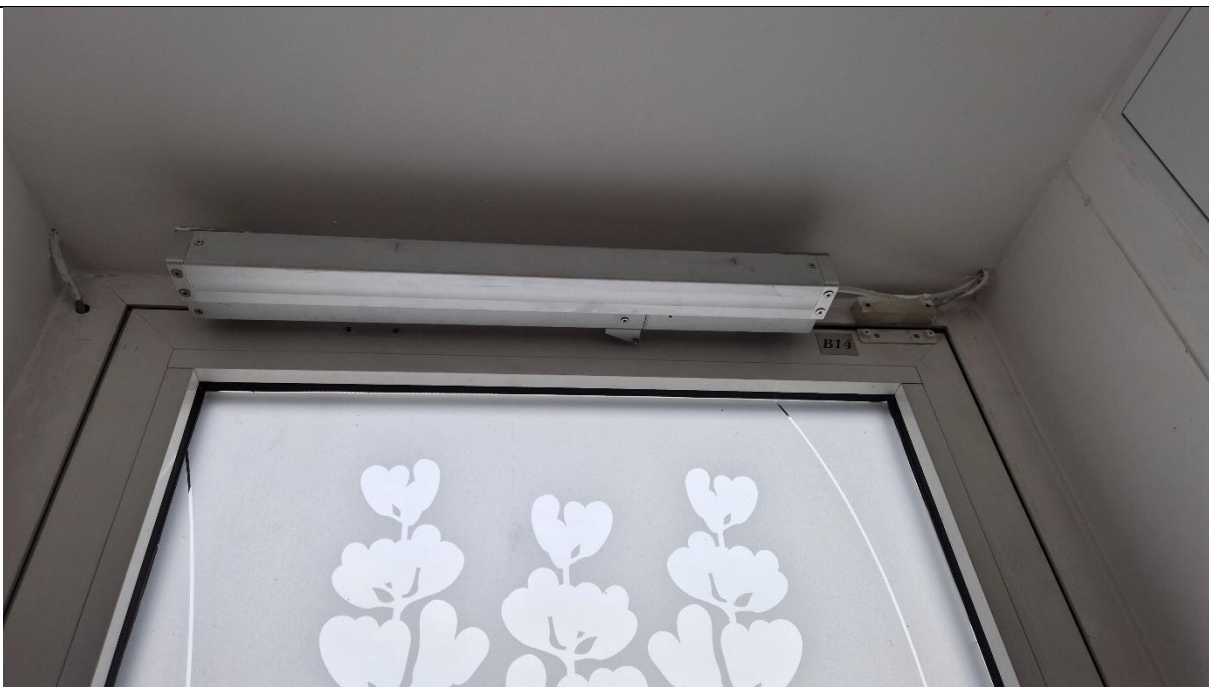
Foto 23. Koridoride mehaanilise suitsueemaldussüsteemi kompensatsiooniõhu ukse ajam. Koridori tsooni käivitamisel avatakse uks ajami abil õhu kompensatsiooniks.
