HÜDROLOOGILINE HINNANG SOOSALU TURBATOOTMISALA SETTEBASSEINIDELE NING MPS EESVOOLULE SOOSALU (MPS KOOD 6115050020170)

Maa- ja Ruumiamet palus oma 22.04.2026 kirjaga nr 13.2-1/26/4345-2 hinnata, kas taotletava Soosalu turbatootmisala olemasolevate settebasseinide parameetrid on piisavad vee puhastamiseks settest väljavoolude vähenemisel (varasema nelja väljavoolu asemel on taotlusega planeeritud kolm väljavoolu) ning anda hinnang maaparandussüsteemi eesvoolu Soosalu (MPS kood 6115050020170) toimimisvõimele, mis on Soosalu turbatootmisala eesvooluks.

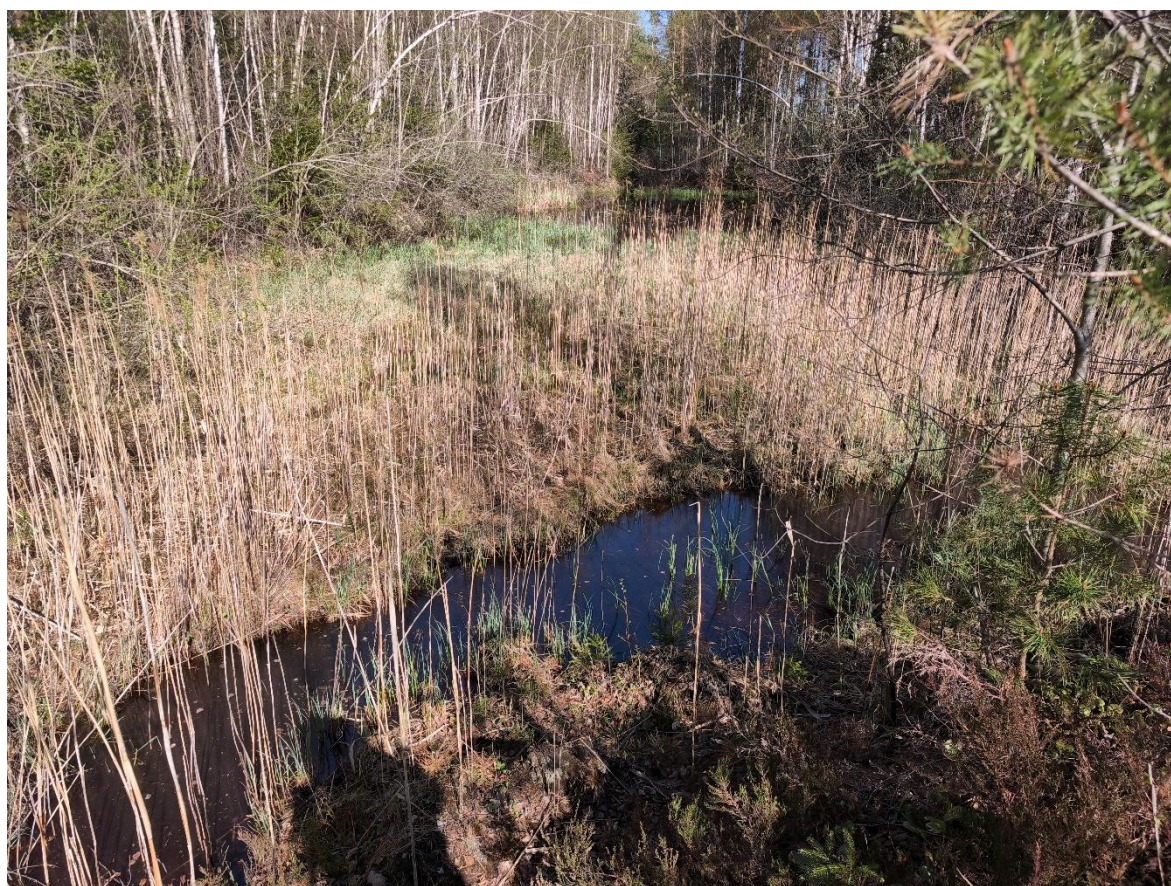
Joonis 2 Vaade settebasseinile S-1 sissevoolu poolsest otsast allavoolu suunal

Tähis	Nõlvus- tegur	Põhja pikkus, m	Põhja laius, m	Sügavus väljavoolu- kraavi põhjast settebasseini põhjani, m	Märkus
S-1	1,75	48	16	~0,8 m	Esineb setet ja on täis kasvanud, ristlõige vajab taastamist
S-2	1,75	44	13	~0,5 m	Esineb setet ja on täis kasvanud, ristlõige vajab taastamist
S-3	1,75	45	13,5	-	Settebassein on täielikult täis kasvanud, kaevatud uus voolusäng läbi settebasseini, ristlõige vajab taastamist

Välitööde käigus mõõdistatud settebasseinid S-1 ja S-2 on setet täis, taimestikku täis kasvanud ning vajavad puhastamist. Settebassein S-3 on täielikult täis kasvanud ning läbi settebasseini on kaevatud uus voolusäng vee ärajuhtimiseks, settebassein ei toimi.

Settebasseinide dimensioneerimisel on aluseks võetud kevadine maksimaalne 50% ületustöenäosusega vooluhulk. Arvutustulemustest lähtub, et settebasseinide rekonstrueerimisel võib settebasseinide ristlõiget vähendada võrreldes nende esialgsete mõõtmetega. Settebasseinide rekonstrueerimisel tuleb aluseks võtta Tabelis 4 esitatud parameetrid.

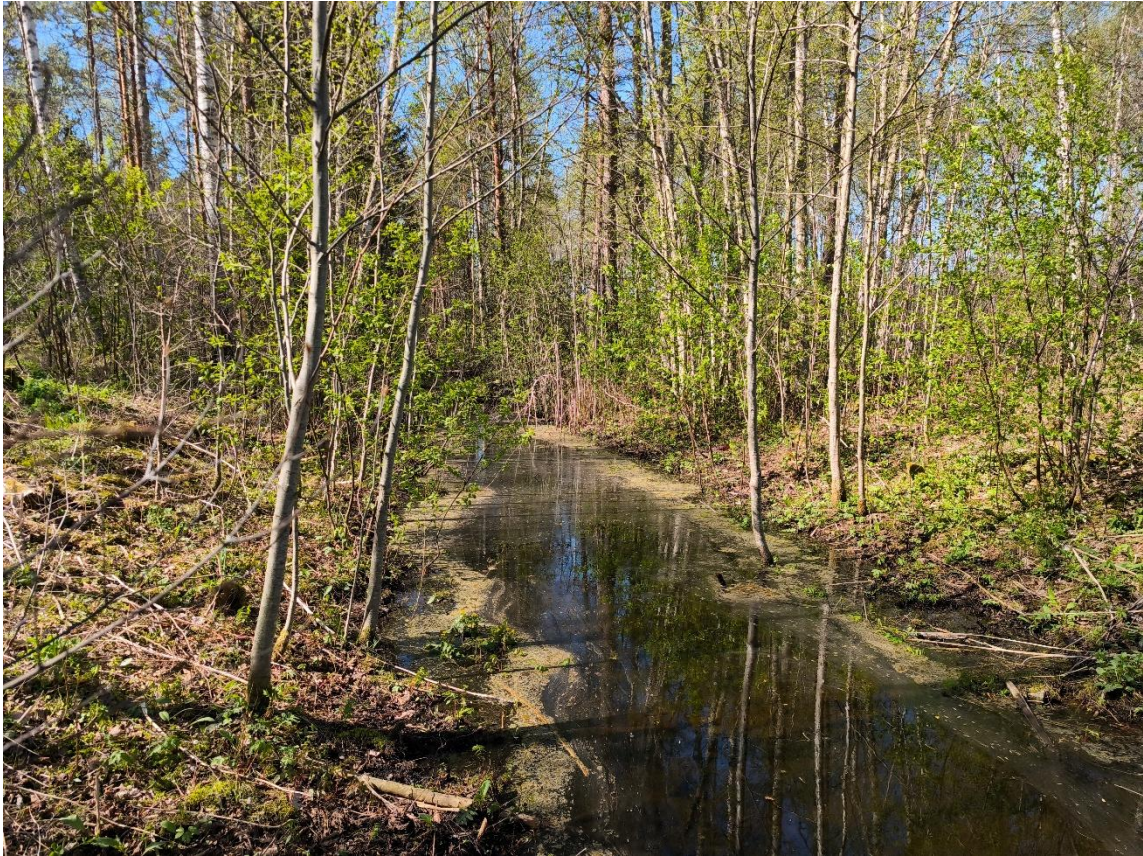
Joonis 6 Soosalu maaparendussüsteemi esvoolu lõik 1

Uuringu käigus käidi läbi ka Soosalu eesvoolu lõigud, mis jäävad turbatootmisalast vahetult allavoolu (vt Joonis 1). Üldjoontes on Soosalu maaparandussüsteemi eesvoolud heas seisukorras ning ei tuvastatud, et vesi oleks kraavisängist väljunud. Uuritud lõigul nõlvade erosiooni ei tuvastatud, kraavisängis esineb lamapuitu. Peamine voolu takistav tegur on kibraste aktiivne tegevus. Uuringu käigus tuvastati kopratamm piketist 0+00 paar meetrit vahetult allavoolu, millest tulenevalt toimub vee paisutamine mõlemas Soosalu eesvoolu lõigus (Joonis 1), mille mõju ulatub mitusada meetrit ülesvoolu. ERA Valduse AS töötajad on tegelenud vajaduse ilmnemisel kopratammide lõhkumisega, kuid täielikult ei ole õnnestunud kibrastest vabaneda.

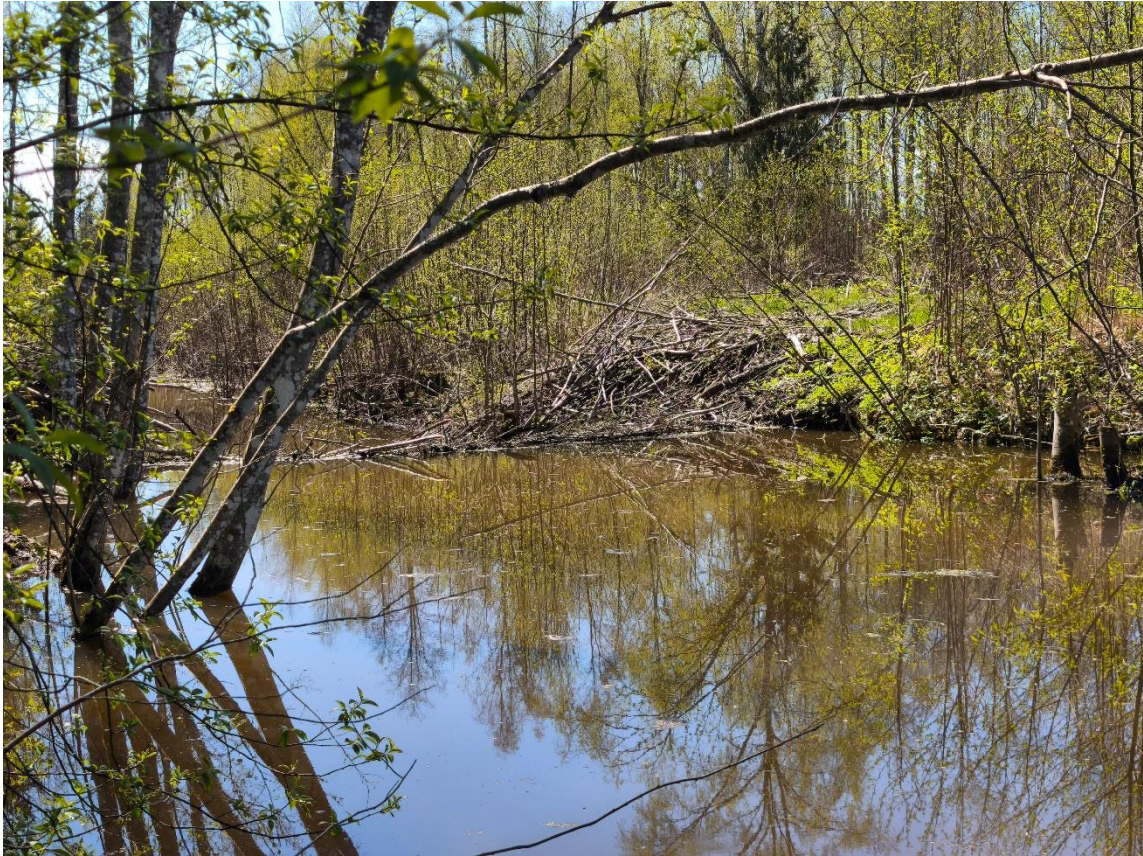
Joonis 8 Koprataamm piketist 0+00 vahetult allavoolu
