Oru - 66001:004:0022

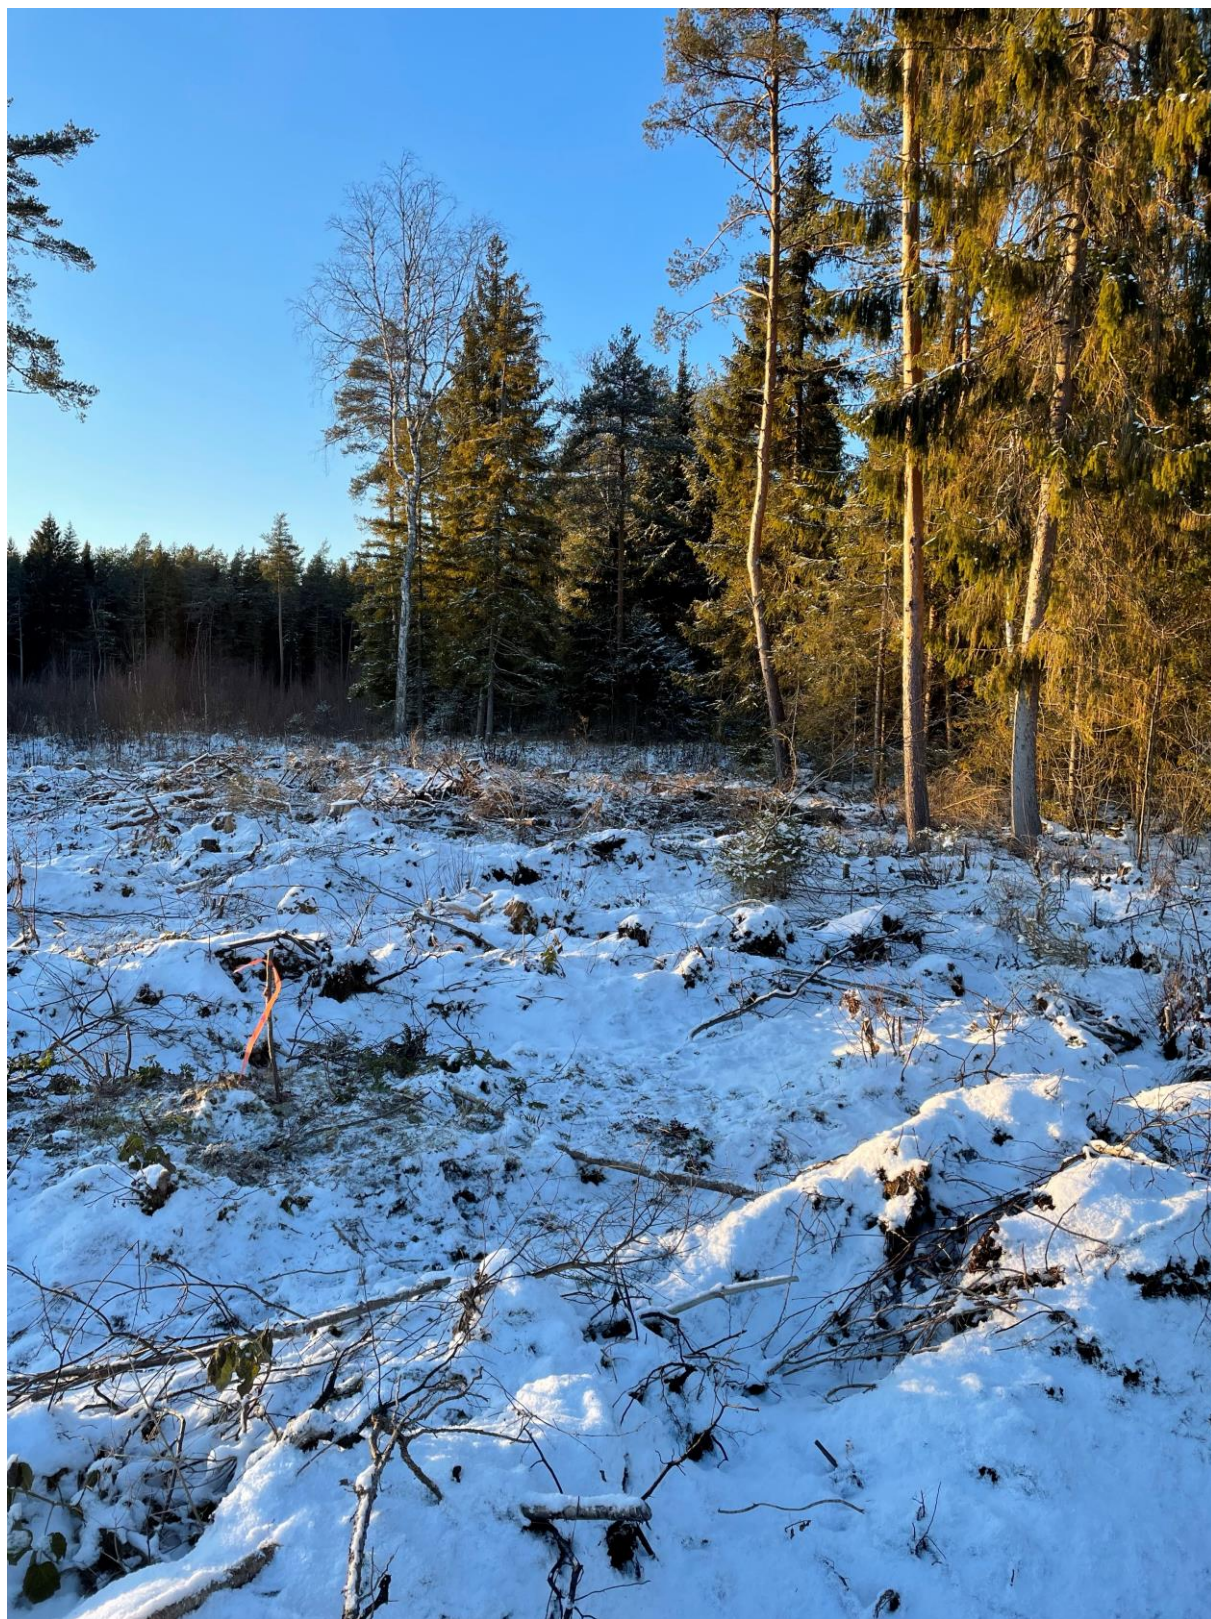
Foto 1.

Oru kinnistu eraldus 11 lõuna serva on RMK raie käigus sisse lõigatud. (tähistatud rohelisega). Hinnanguliselt 10x25m. ala. Piiritähist (kivi) ei leidnud, kuid varasema raiega (teisel pool trassi) on selge vahe (foto 1) Fotol punase lindiga tähistatud oletatav nurga koht.

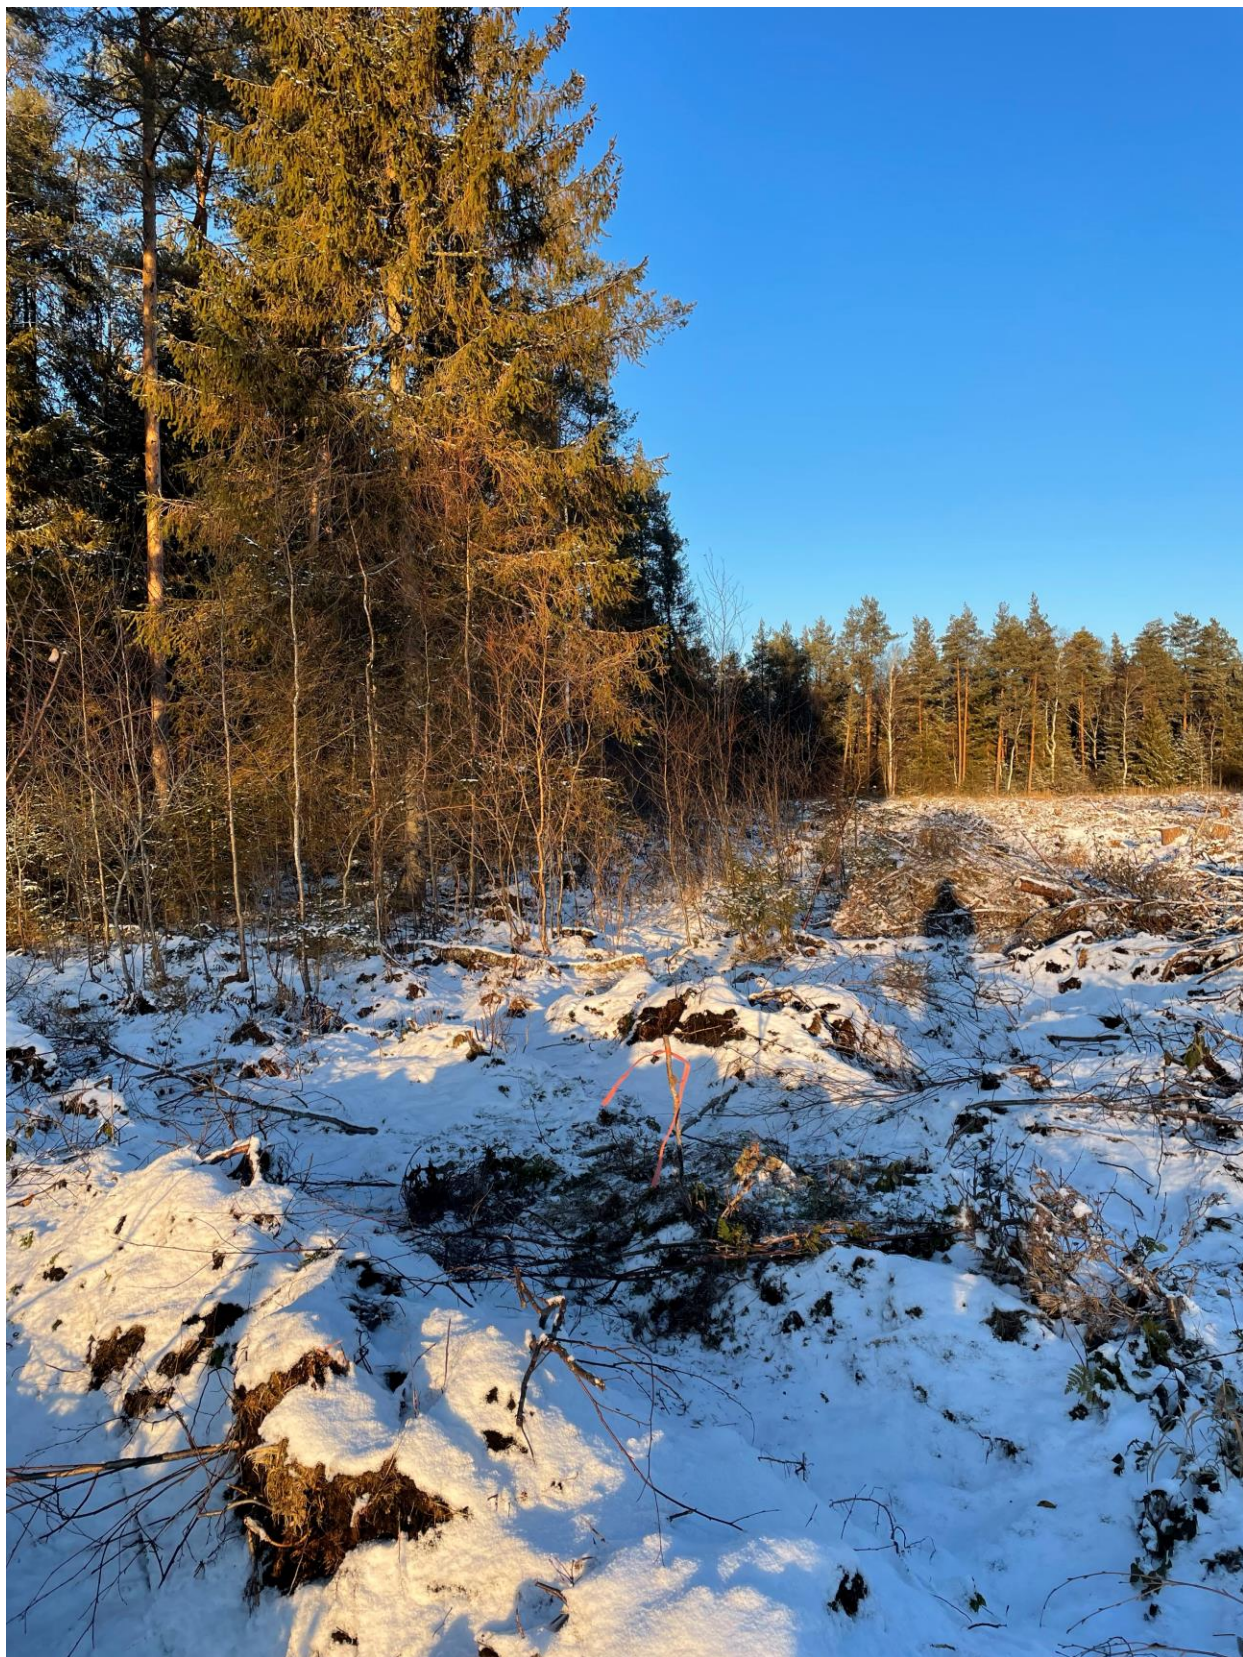
Foto 2.

Kraavi ristumise koht.

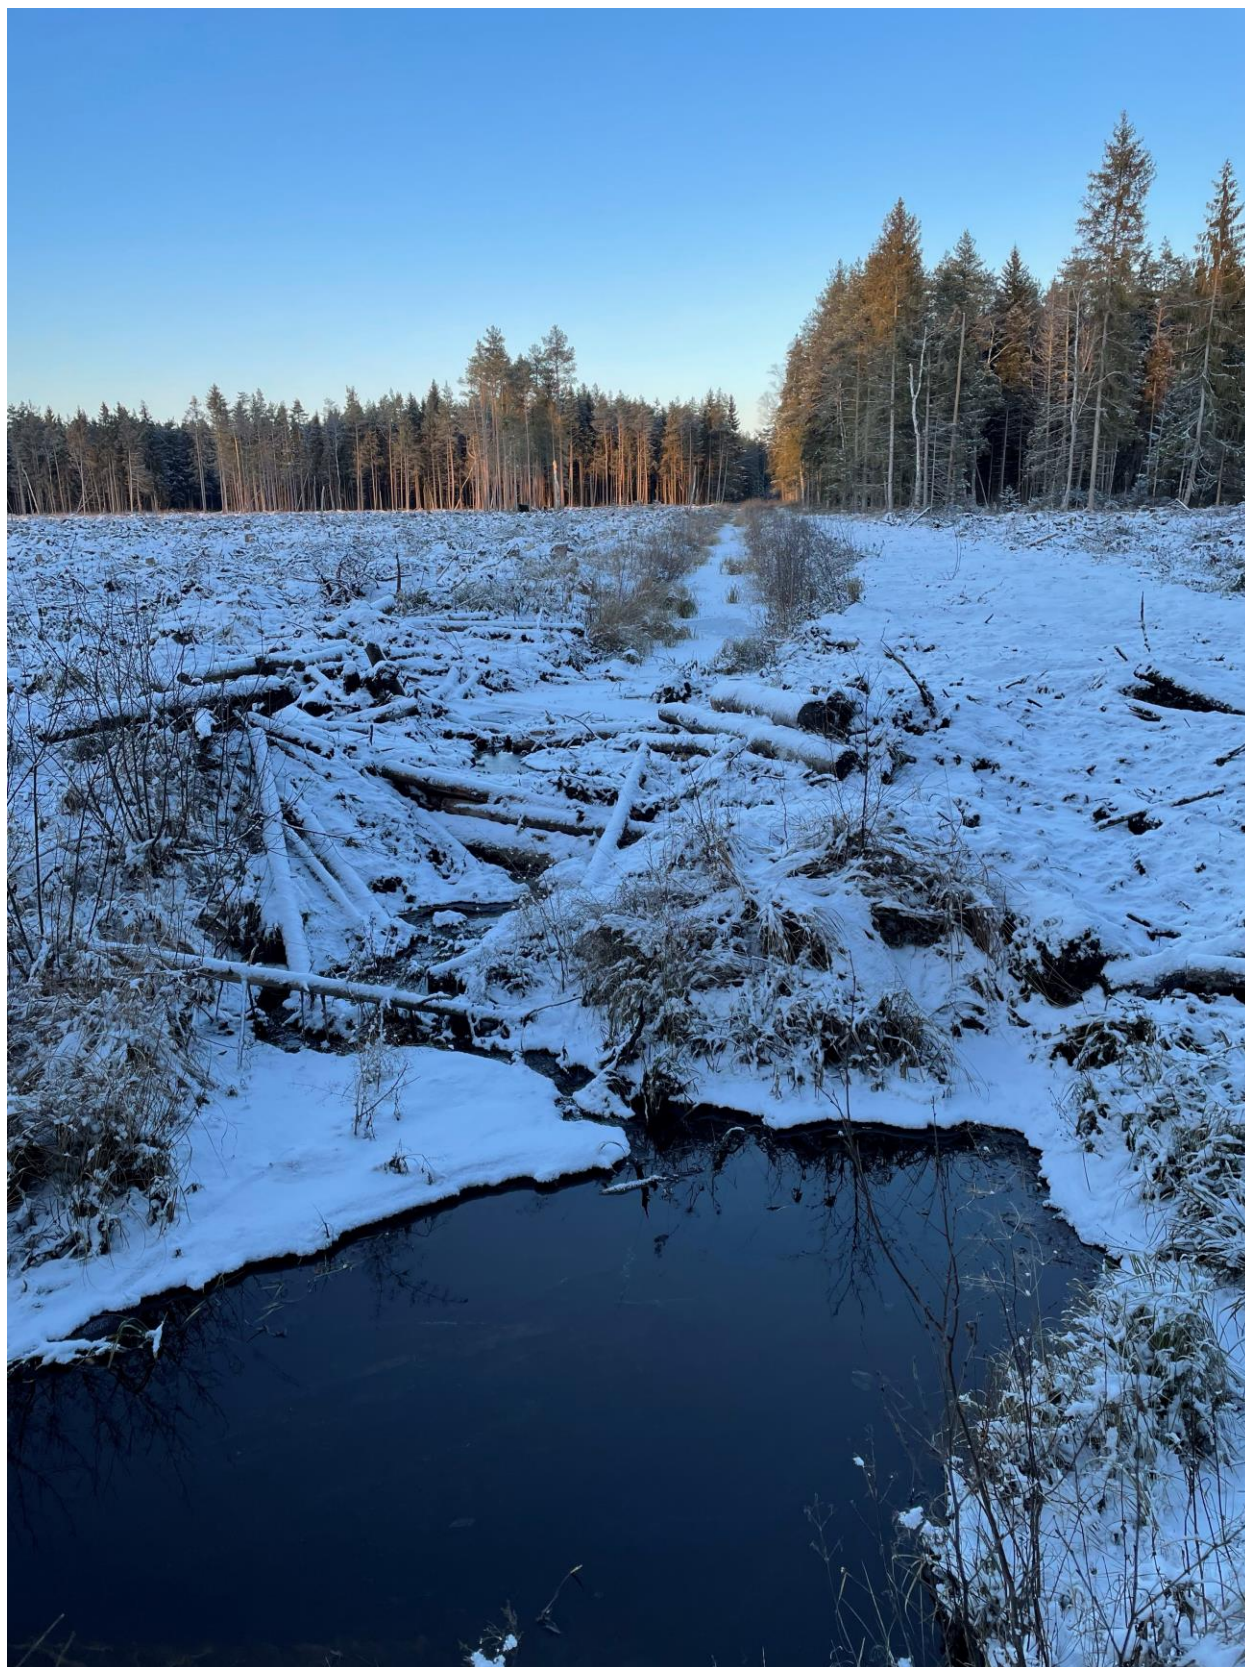
Foto 3

Põhja poolt tulev kraavist on raie järgselt materjal välja tõstmata, ning kraav umbes. (foto 3)

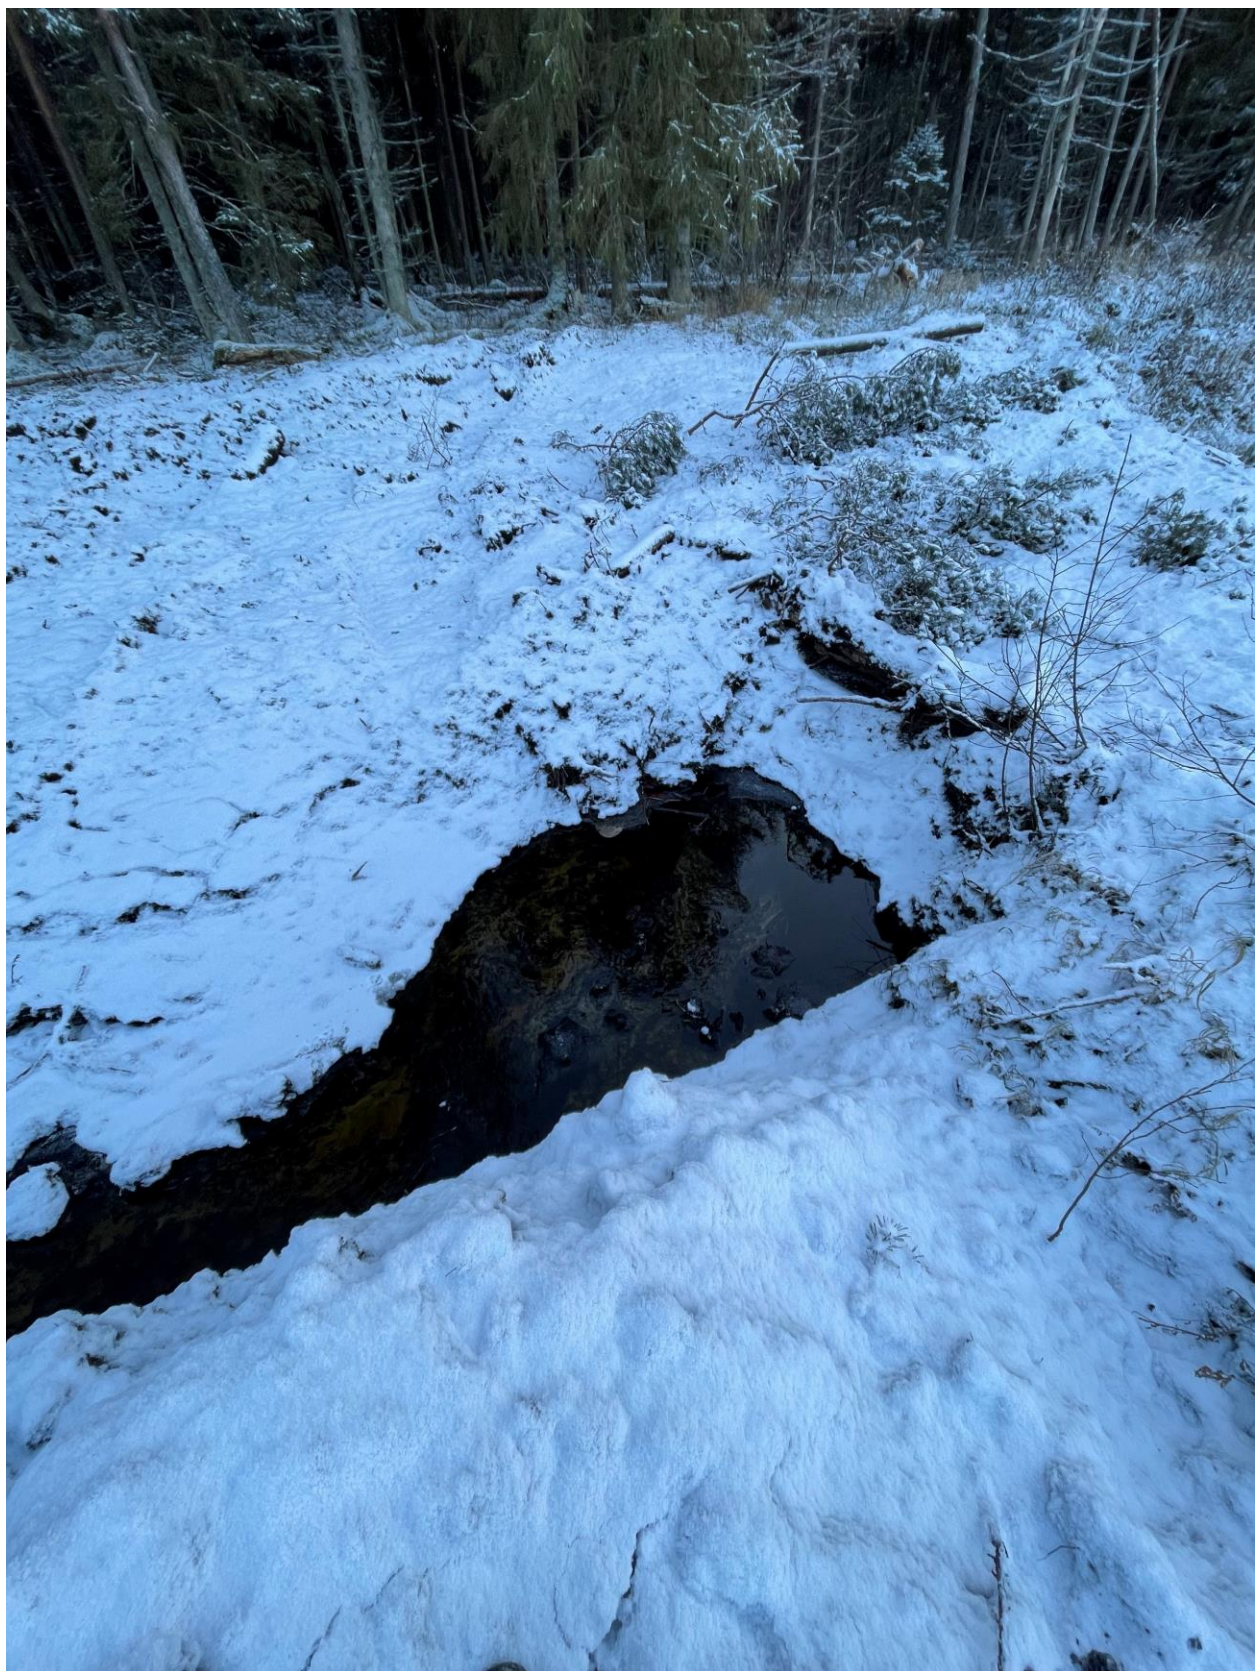
Foto 4

Ida-Lääne suunalise kraavi truup on sisuliselt kinni maetud. Truubitoru nurk vaevu paistab, täna vesi veel liigub. (fotod 4 suures plaanis foto 5 samast kohast sisse zoomituna) Antud kraav on Oru ja Siimu kinnistuid teenindava maaparandussüsteemi eesvooluks.

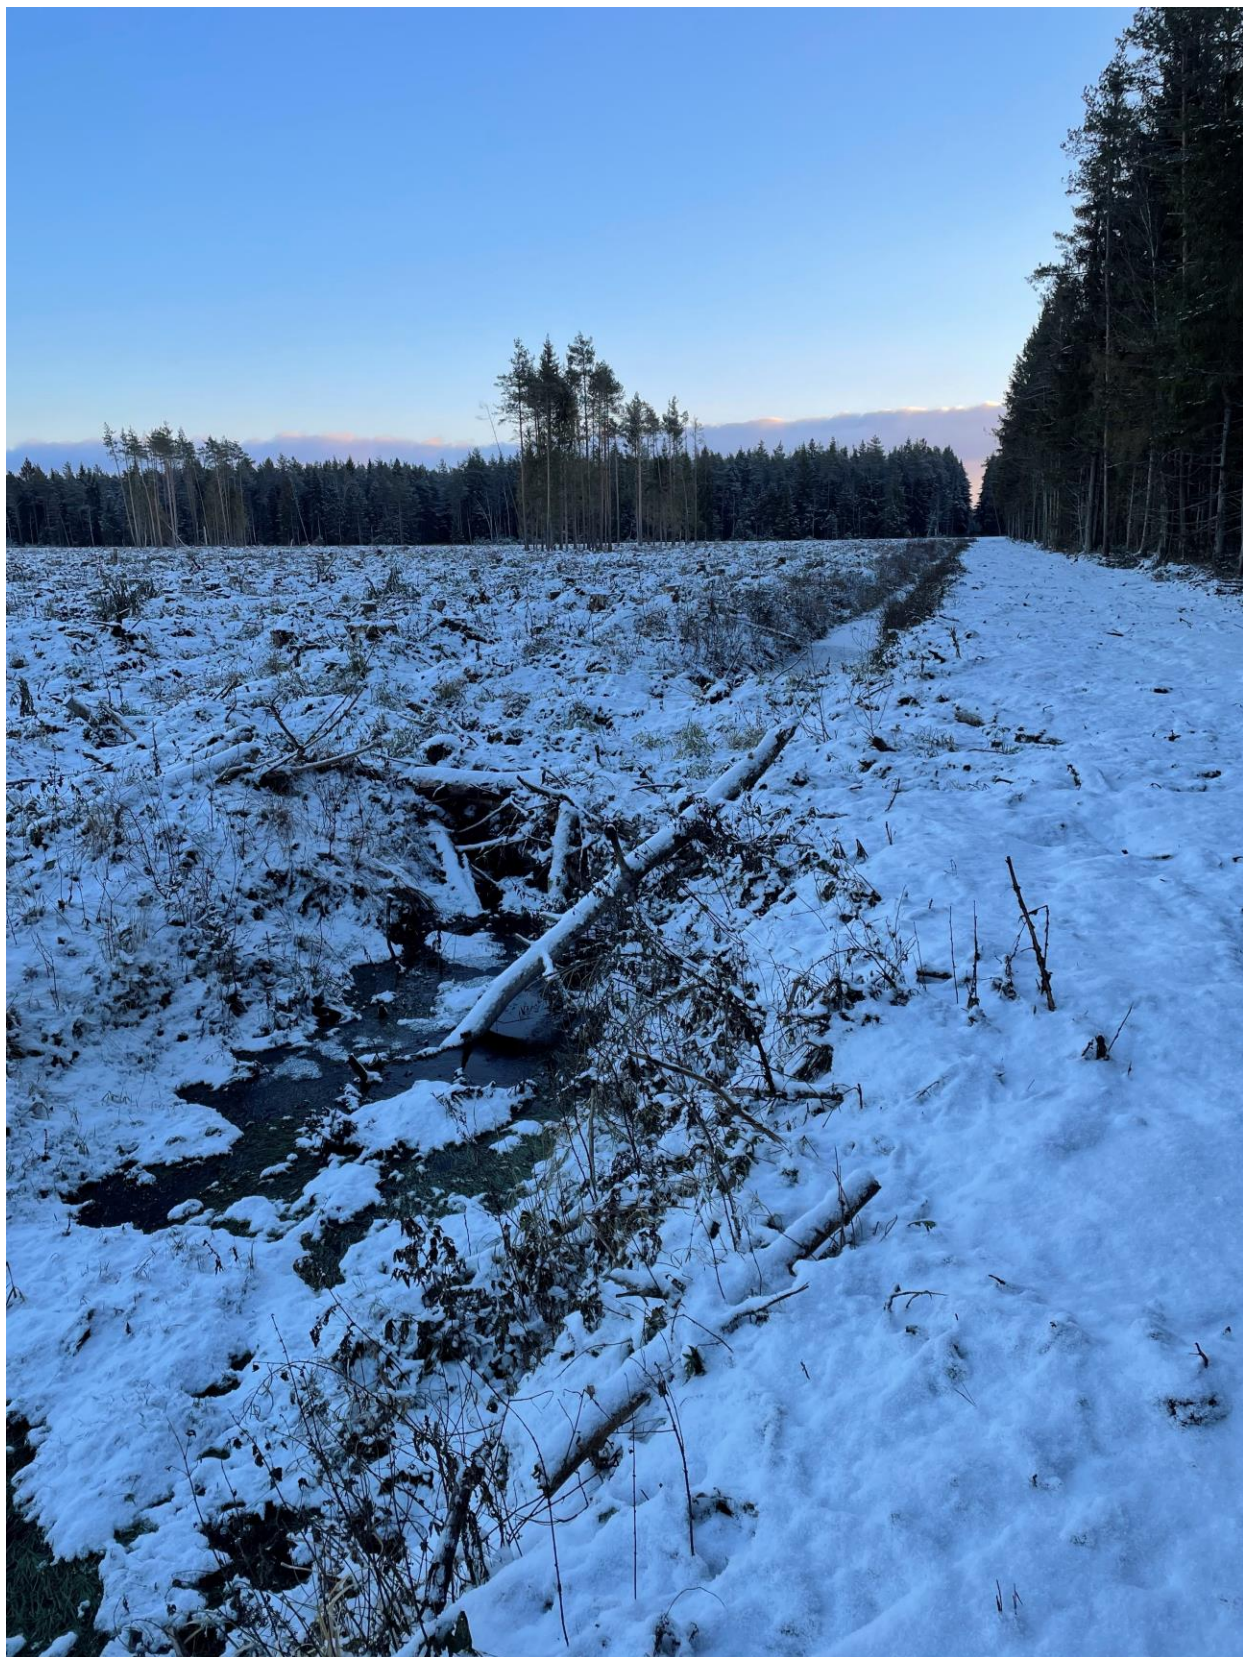
Foto 6.

66001:004:0176 er 4 serval on üks sild välja tõstmata.
