PROTOKOLL

Pädeva asutuse otsused liiklusohutusauditi koosseisus esitatud ettepanekute osas

Projekt/objekt:	Riigitee 11115 Kurna-Tuhala km 4,56 asuva nihutatud harudega kanaliseeritud ristmiku ehitusprojekt
Projekti koostaja:	Reaalprojekt OÜ
Töö nr:	P23089
Projekti/objekti vastutav isik:	Heljo Rannakivi
Tellijä esindaja:	Elle Tamm

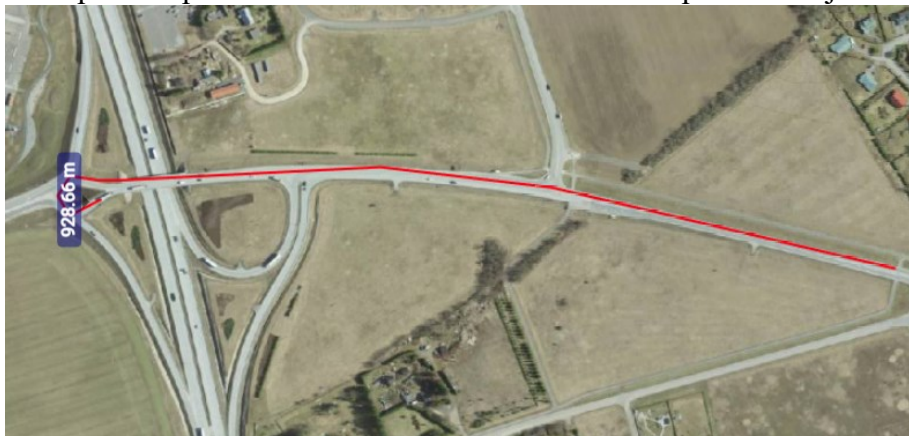
Probleem nr:	1.	Asukoht (PK/km):	Üldine
Probleemi kirjeldus:	Projekteeritud lahendus ei taga ristmikule (eelkõige kõrvalteelt vasakpöörde sooritamiseks) teenindustaset, mis tagaks ohutu liikluse. Ka liiklusuuringus on see toodud: „ <i>Pakutud liiklusproгноosi korral kummalgi ristmikul ei ole võimalik hommikul ega õhtusel tipptunnil sooritada vasakpööret kõrvalteelt. Ei mängi rolli, palju neid pöörajaid oleks – läbiva suuna liiklusvoog on nii tihe, et ohutu vasakpöörde võimalust ei teki.</i> “ Projekti seletuskirjas on küll öeldud, et läbilaskvuse probleemid ei ilmne kohe ja süvenevad ajapikku liikluse kasvades, kuid ühtegi läbilaskvuse arvutust selle tõestuseks tehtud ei ole. Audiitori poolt teostatud arvutus, kus liiklussagedusi oli planeeritud kasvu võrra vähendatud, näitas et ohutu pööre ei ole võimalik ka praeguste liiklussageduste juures.		
Risk:	C2/9		
Riski selgitus:	Kuna sobivat võimalust tuleb pöörde sooritamiseks kaua oodata, hakkavad liiklejad tegema riskeerivaid manöövreid, mis toob kaasa külghokkupõrke ohu ristmikul.

Risk:	B4/2
Riski selgitus:	Mõningane oht ristmiku õnnetusteks säilib alati
Projekteerija kommentaar:	Projekti koostamise käigus tehti liiklusuuringud oleval ristmikul ja nende põhjal tehti läbilaskvusarvutused nii kahele kolmekülgsel kui ka ringristmikule projekteeritava ristmike asukohal kui kontrolliks perspektiivse ringristmiku asukohal Kurna tee ristmikul. Probleeme läbilaskvusega on kõigi lahendusvariantide korral. KOV'i ja TRAM-i esindajatega arutelude käigus otsustati jääda esialgse kahe kolmekülgsel ristmiku lahenduse juurde.
Pädeva asutuse otsus:	Mitte nõustuda audiitori märkusega. Läbilaskvuse arvutuse metoodika ei võimalda arvestada asjaoluga, et sõidukid liiguvad „pakkidena“. Pakkide vahel esinevad tühikud. Kõnealusel riigiteel on projekteeritava nihutatud harudega ristiku lähimad ristmikud kõik lihtristmikud ning neilt pöörded peateele teostatavad, st tegelikkuses tühikud esinevad. Probleemid projekteeritava ristmiku läbilaskvusega hakkavad avalduma tulevikus liiklussageduse kasvades. Siis on võimalik paigaldada ristmikule foorjuhtimissüsteem, mida projekt käsitleb perspektiivsena. Mõeldav ei ole Kurna-Tuhala teel lõigus Tallinna ringteest kuni Kiili aleviku südameni kõigi lihtristmike ümberehitus ringristmikeks. Ristmiku tüübivalik antud ristmikul on olnud teadlik valik ja selle kasuks otsustamisel mängisid rolli kõik eelloetletud argumendid.

Audiitori arvamus probleemi lahenduse osas:	<p><u>Variant 1:</u> Rajada kohe perspektiivne fooriristmiku lahendus</p> <p><u>Variant 2:</u> Rajada nihutatud harudega ristmiku asemel ringristmik. Ringristmiku läbilaskvuse arvutus on tehtud küll Kurna tee ristmiku kohta, kuid mitte projekteeritava ristmiku puhul. Kuna vaadeldaval ristmikul puudub sedavõrd suur segav liiklusvoog ringi II harul nagu Kurna teel, siis ei teki ka ristmiku läbilaskvuse probleemi.</p> <p><u>Variant 3:</u> Rajada liiklusuuringus toodud võimalik lahendus ringristmikuga Kurna teel. Liiklusuuringu arvutuse järgi tekib küll probleem läbilaskvusega kasutusea lõpus, kuid kui kasutada uuendatud juhendis „Juhised tee-elementide läbilaskvuse arvutamiseks“ toodud kriitilise tühiku väärtust 4,1s, siis on teenindustase tagatud ka kasutusea lõpus. Samuti on läbilaskvus tagatud Hollandi arvutusmetoodika järgi.</p> <p><u>Variant 4:</u> Keelata Lasteaia ristmikul füüsiliste vahenditega (ohutussaar, kummipostid tee keskel jms) vasakpööre ning suunata vasakpöörjad Tallinna ringtee liiklussõlme ringristmikuni, kus nad saavad tagasipöörde sooritada(vt skeem). Sellega ei lahendata küll Opmani tee vasakpöörde probleemi kuid ei tekitataks ka uut probleemi juurde.</p>

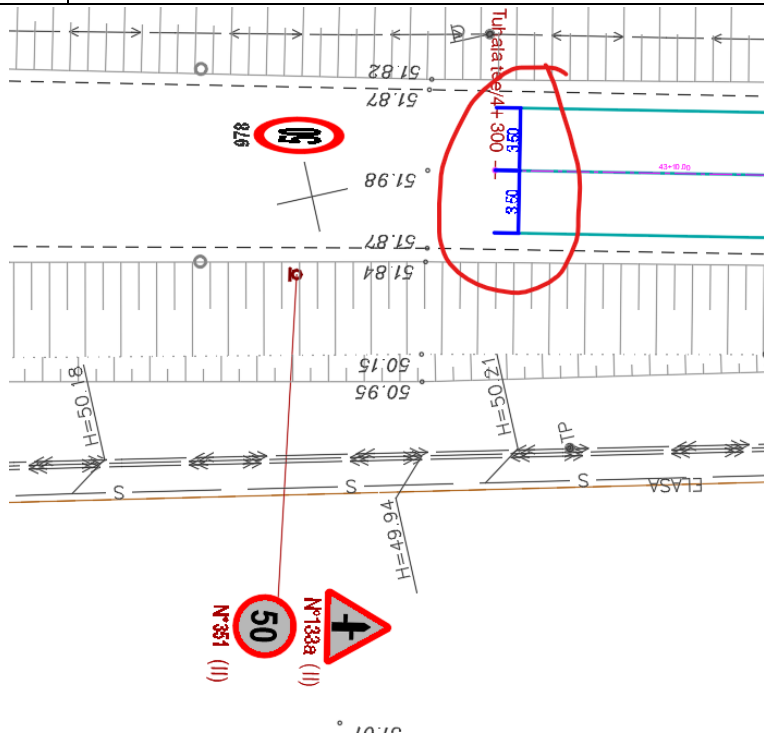
Probleem nr:	2.	Asukoht (PK/km):	MNT 11115 km 4,0-4,37
Probleemi kirjeldus:	Antud lõigul on muudetud lubatud suurimat sõidukiirust 70-lt km/h 50-le km/h. Muutmata on jäänud aga sõiduraja laiused, mistõttu on oht et liiklejad hakkavad kiirust ületama.		
Risk:	D4/4		
Riski selgitus:	Suuremad sõidukiirused toovad kaasa tõsisemate tagajärgedega liiklusõnnetused, eriti teeületuskohtades.

Audiitori arvamus probleemi lahenduse osas:	Pikendada projekteeritud katemärgistuse ulatust piirkonnas, kuhu on ette nähtud lubatud sõidukiiruse muutmine. Muuta 3,5 laiused sõiduraja 3,0m laiuks, et sõidukijuhid peaksid paremini lubatud sõidukiirusest kinni.		
Risk:	C4/3		
Riski selgitus:	Potentsiaalse õnnetuse tagajärjed on leebemad		
Projekteeri kommentaar:	Markeeringu pikendamine läheb juba meie projektalast välja. Projektalast väljaspool pole meil topo mõõdistust ja markeeringut ei saa joonistada ortofoto järgi. Me võime seletuskirjas välja tuua, et ehituse käigus tehakse tööprojekt markeeringu muutmiseks. Markeeringu muudatuse ulatuse peab TRAM määrama, kas muudatus võiks toimuda juba vahetult peale liiklussõlme (bussipeatused, ristmik, liiklussaar)?

Pädeva asutuse otsus:	Nõustuda audiitori arvamusega. Viidatud teelõik jääb projektalast välja, kuid lisada seletuskirja, et ehituse käigus tehakse tööprojekt markeeringu muutmiseks kuni Kurna teeni.

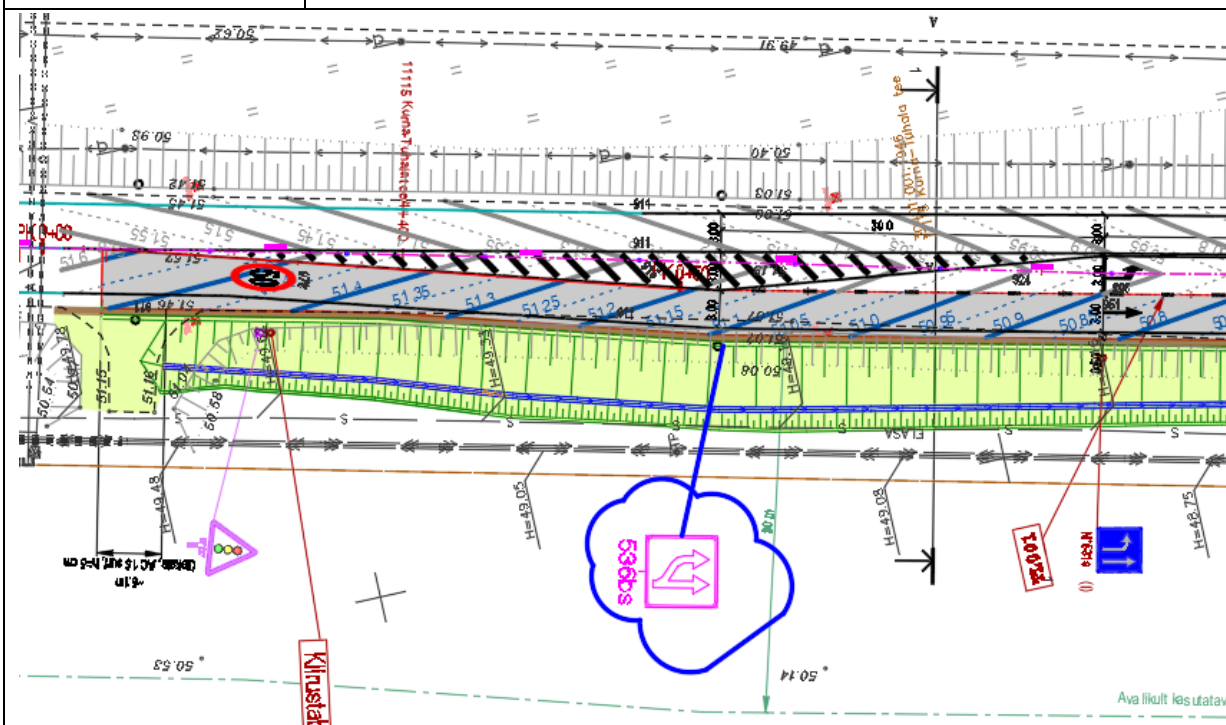
Probleem nr:	3.	Asukoht (PK/km):	PK 44+25
Probleemi kirjeldus:	Kurna poolt tulles on liiklusmärkidega tähistamata vasakpöörderaja algus. Vastavalt EVS 613:2023-le: <i>Märgid 536 paigaldatakse lisa- või siirderaja algusesse liikluskorraldust arusaamise tagamiseks. Sellel võidakse näidata aeglustusrajalt sooritatava pöörde suunda</i>		
Risk:	A3/2		
Riski selgitus:	Liikluskorraldusvahendite puudumine võib kaasa tuua teiste liiklejate jaoks ootamatuid ja ohtlikke manöövreid ja nendega seotud liiklusõnnetusi.

Audiitori arvamus probleemi lahenduse osas:	Projekteerida täiendav liiklusmärk 536b vasakpöörderaja algusesse.
Risk:	A4/1
Riski selgitus:	Õnnetuste oht väheneb
Projekteerija kommentaar:	Paigaldame märgi 536bs (I) tagasi vasakpöörderaja algusesse, nii nagu meie alguses lahenduses oli ette nähtud, mille vastavalt TRAM esindaja märkusele ja soovile eemaldasime. Teeme selle muudatuse, kui TRAM esindaja sellega samuti nõustub.
Pädeva asutuse otsus:	Mitte nõustuda audiitori arvamusega. Liiklusmärkide vähendamise eesmärgil on TRAM loobunud nende märkide kasutamisest situatsioonis, kus on kehtestatud madal kiirus, antud juhul kehtestatakse kiirusepiirang 50 km/h.

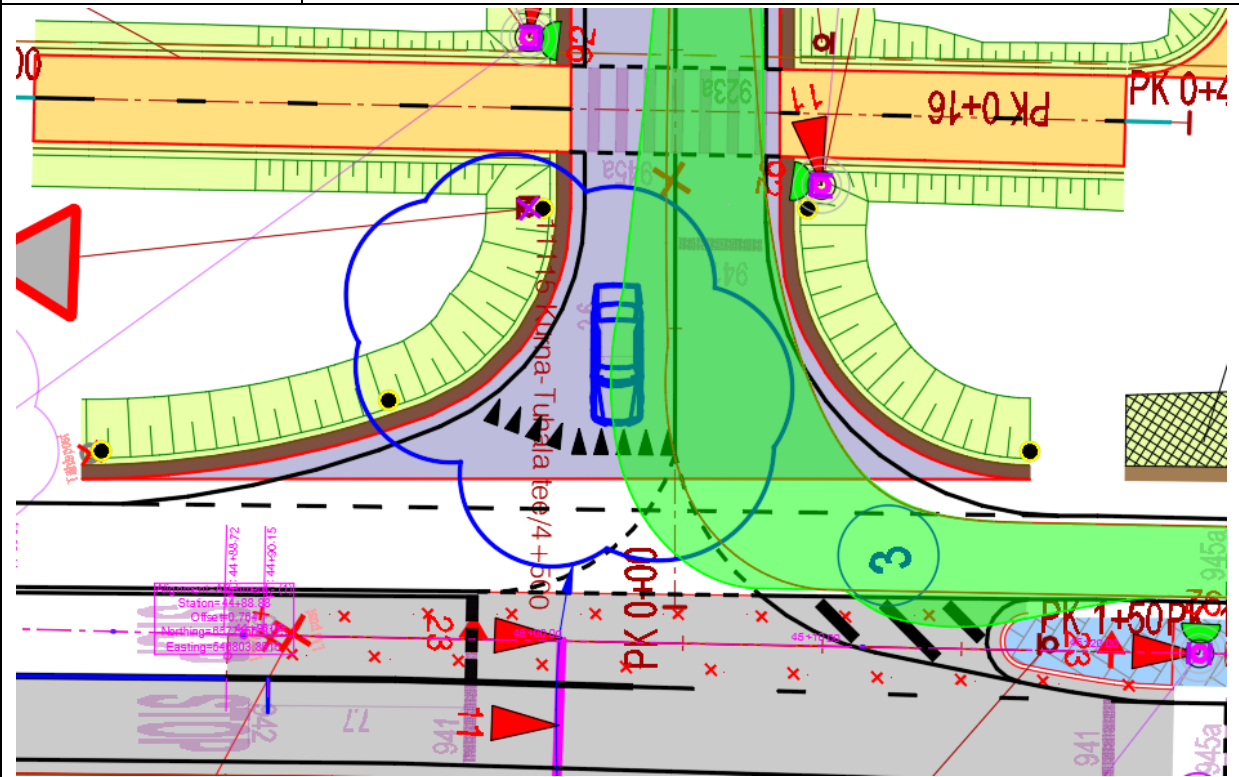
Probleem nr:	4.	Asukoht (PK/km):	Lasteaia ristmik
Probleemi kirjeldus:	Bussi parempöörde lasteaia poole kulgeb üle vastassuuna, mistõttu ei ole olukorras, kus teine sõiduk ootab peateele pääsemist, bussil parempööret võimalik sooritada ja buss peab peateele seisma jääma.		
Risk:	B3/4		
Riski selgitus:	Oht bussile tagant otsasõiduks ootamata peatumise tõttu / oht bussi ja peateele pööret ootava sõiduki kokkupõrkeks.

Audiitori aramus probleemi lahenduse osas:	Projekteerida ristmik selliselt, et buss saaks pöörde sooritada vastassuunda kaldumata.		
Risk:	B4/2		
Riski selgitus:	Kokkupõrke oht väheneb		
Projekteerija kommentaar:	Parempöörde raadius Kurna-Tuhala teelt lasteaia mahasõidule on suurendatud vastavalt 12m bussi pöördekoridorile. Pöördekoridor lisatud joonisele.		
Pädeva asutuse otsus:	Nõustuda audiitori arvamusega. Muuta minimaalselt ristmiku pöörderaadiust, et buss saaks manöövri sooritada vastassuunda kaldumata, hoiduda seejuures ristmikuala laiendamisest.

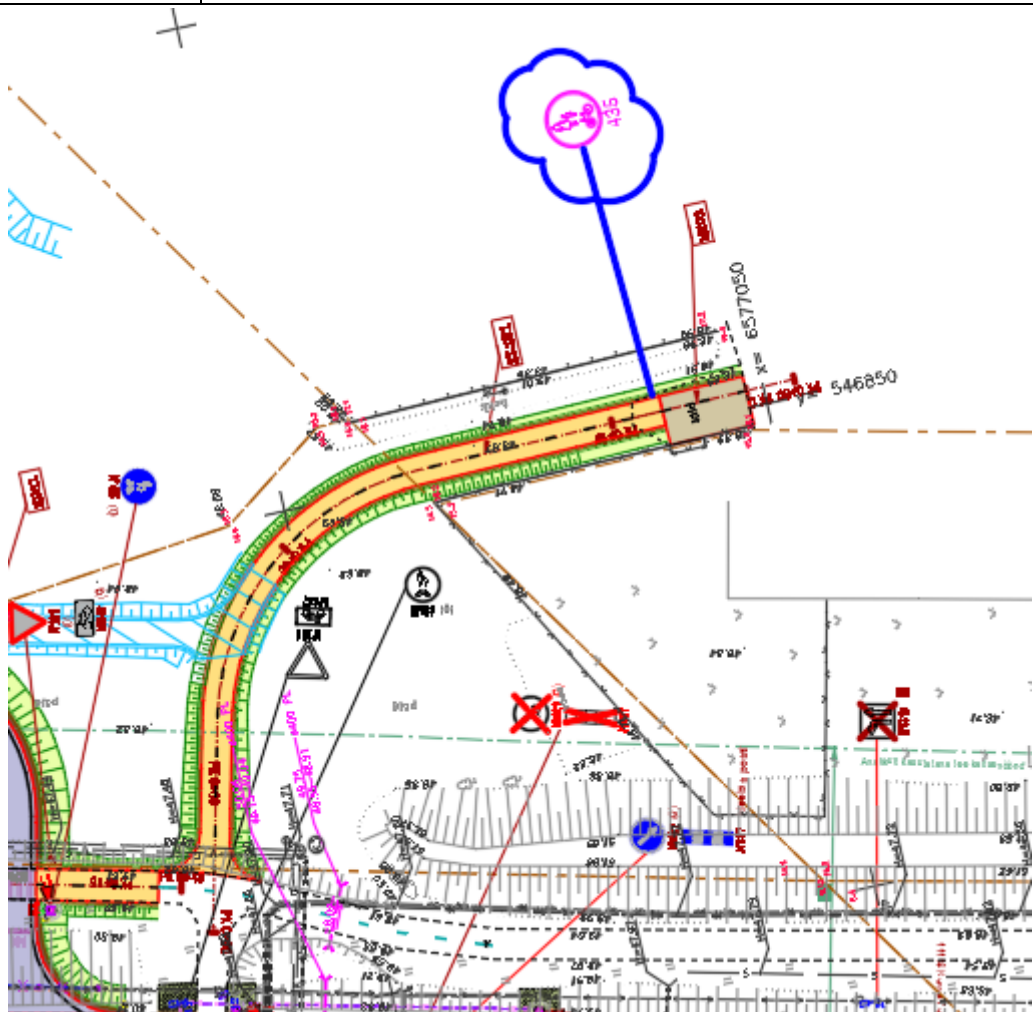
Probleem nr:	6.	Asukoht (PK/km):	Kuuse tee JJT
Probleemi kirjeldus:	Kuuse teel on liikluskorraldusvahenditega tähistamata jalg- ja jalgrattatee algus, mistõttu võib sõiduk kergliiklusele sattuda.		
Risk:	C4/3		
Riski selgitus:	Oht sõiduki ja kergliikleja kokkupõrkeks

Audiitori arvamus probleemi lahenduse osas:	Lisada täiendav liiklusmärk 435		
Risk:	A4/1		
Riski selgitus:	Kokkupõrke oht väheneb		
Projekteerija kommentaar:	Kuuse teele JJT algusesse lisatud täiendav märk nr 435 „Jalg- ja jalgrattatee“.		
Pädeva asutuse otsus:	Nõustuda audiitori arvamusega, lisada puuduv liiklusmärk 435.

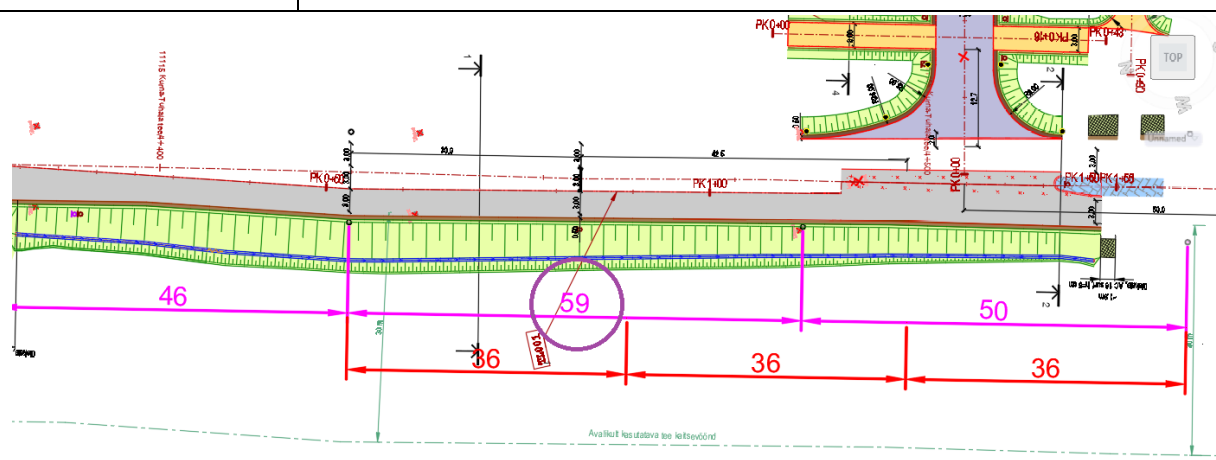
Probleem nr:	8.	Asukoht (PK/km):	PK 43+80 – 45+40
Probleemi kirjeldus:	Projekteeritud tähispostide vahe on ettenähtud 50m asemel 59m.		
Risk:	A3/2		
Riski selgitus:	Liikluskorraldusvahendite vale paigutus võib kaasa tuua teiste liiklejate jaoks ootamatuid ja ohtlikke manöövreid ja nendega seotud liiklusõnnetusi.

Audiitori arvamus probleemi lahenduse osas:	Näha ette täiendavad tähispostid nii, et skeemil toodud tähispostide vahed jääksid 36m.		
Risk:	A4/1		
Riski selgitus:	Õnnetuste oht väheneb		
Projekteerija kommentaar:	Tähispostide vahed on muudetud 36m peale.		
Pädeva asutuse otsus:	Nõustuda audiitori arvamusega. Näha ette täiendavad tähispostid nii, et tähispostide vahed jääksid 36m.
