**TÖÖ NR 2011-035**

ORU PARGI MAASTIKUKAITSEALA  
KÜLASTUSTARISTU  
REKONSTRUEERIMISPROJEKT  
PÕHIPROJEKT

TARTU, JUUNI 2011

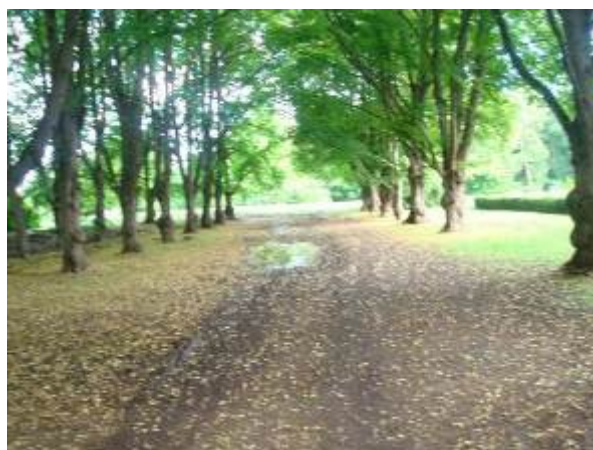
**Lossiplatsi tee** on pinnastee. Tee kattub vihma korral pori ja lompidega, kuna ei ole tagatud sademevee äravool (vt foto 23).

**Foto 23. Lossiplatsi tee (Kobras AS)**

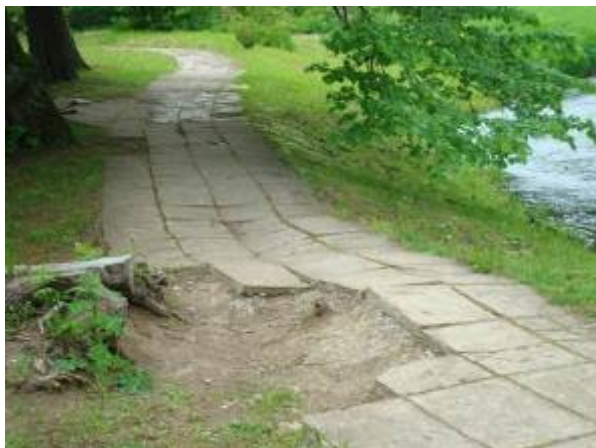
Olemasolevate tiikide ümber olevad kõnniteed on vajunud ning plaadid on lagunened või puuduvad üldse (vt fotod 26 ja 27). Ka Pühajõe kallas on tiikide juures varisenud, mistõttu on osa kõnnitee plaatidest jõkke varisenud.

**Foto 26. Olemasolev kõnnitee** (Kobras AS)

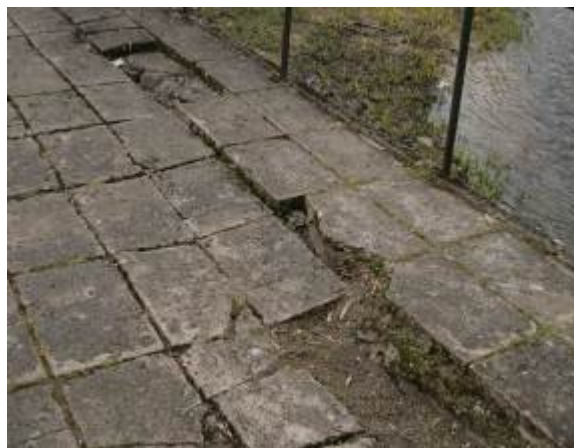
**Foto 27. Olemasolev kõnnitee** (Kobras AS)

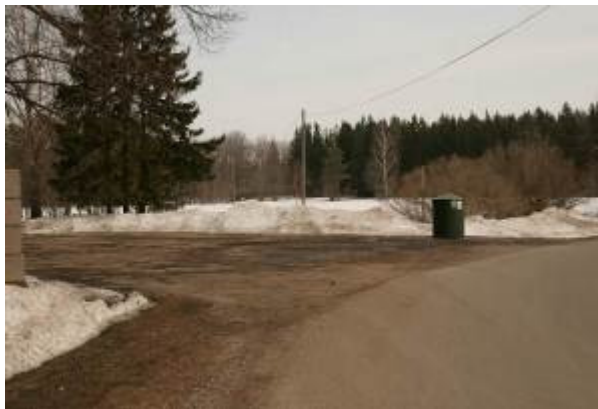
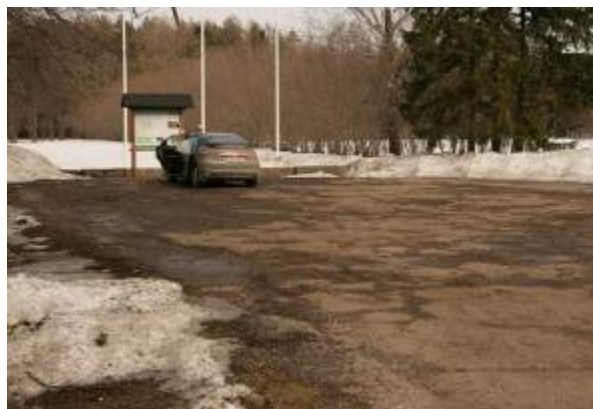
Olemasoleva parkla pindala on ~500 m<sup>2</sup>, mistõttu on parkimiskohti vähe. Olemasoleva parkla kate on vana, ebatasane ja pragudega (vt foto 28 ja 29). Parkla tuleb rekonstrueerida ja laiendada ning sademevee äravool lahendada uue vertikaalplaneeringuga.

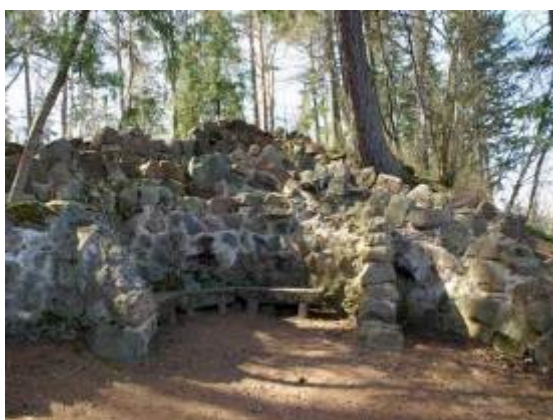
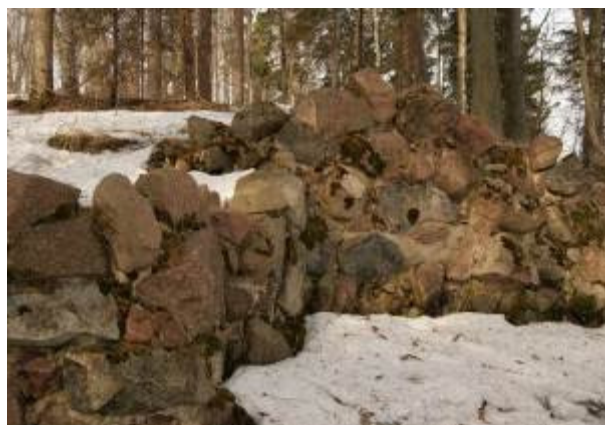
Nõiametsa paviljoni läheduses asuva groti kivimüüritisest on mört kivide vahelt välja murenenud ning kivid välja kukkunud (vt foto 30 ja 31). Grott tuleb rekonstrueerida, vastasel juhul võib grott muutuda ohtlikuks.

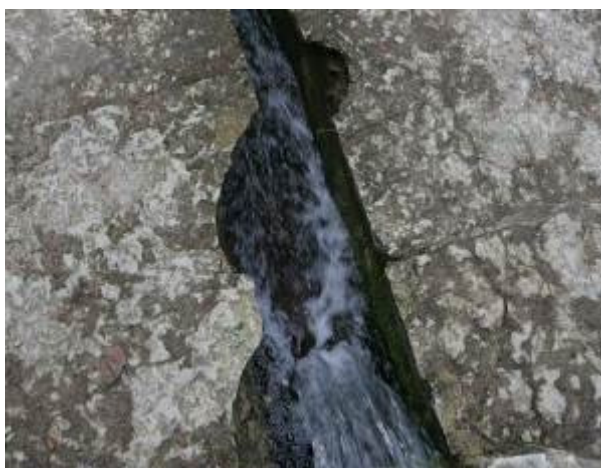
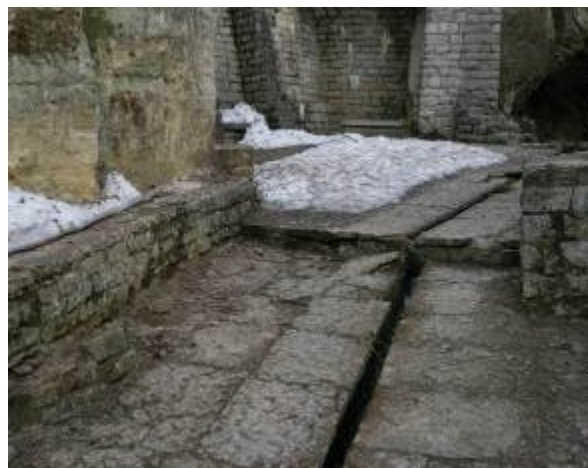
Toila Oru pargis asuva Hõbeallika koopaava on varingute vastu kindlustatud paekividest laotud müüri ja paeplaatidest põrandaga. Paeplaatidest põrand on aga aja jooksul mõrnanenud ja üksikute kohtadest hävinud (vt foto 32 ja 33). Katkised ning puuduolevad plaadid tuleb asendada. Äravajunud plaatide alused tuleb uuendada ja plaadid tasandada. mistõttu tuleks hävinenud paeplaadid asendada uutega.

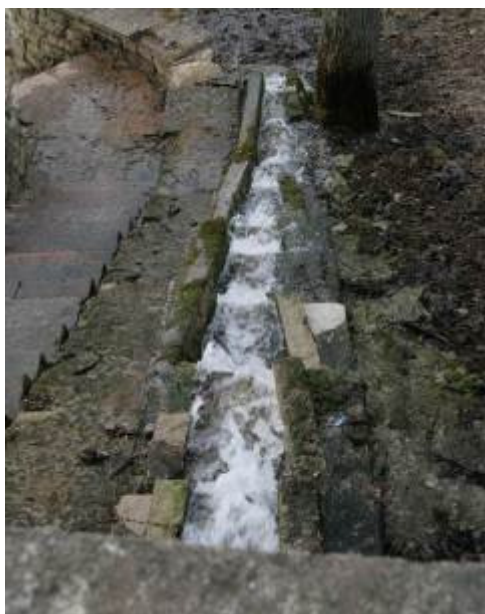
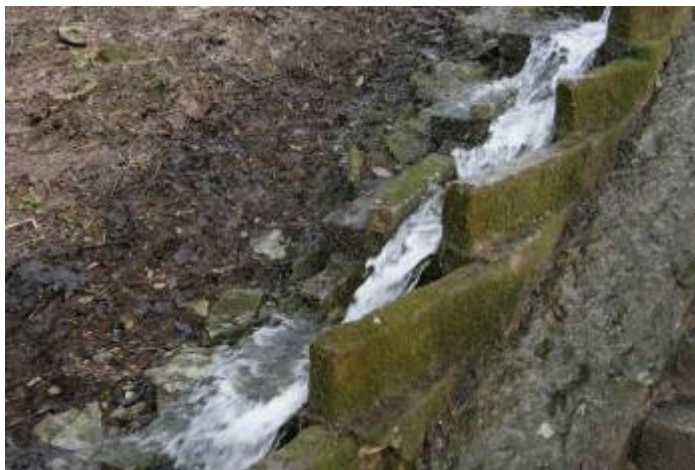
Rajatis, mida mööda Hõbeallikas Pühajõkke voolab, on samuti aja jooksul kulunud ning lagunenu (vt foto 34 ja 35). Mõned kaskaadi elemendid on täielikult lagunenu, mistõttu kaskaadis voolava vee pritsmed satuvad pidevalt kõrvalasuva trepile. Vee mõjul on trepp lagunenu ning vajab rekonstrueerimist. Samuti tuleb rekonstrueerida olemasolev repi.

**Foto 34. Lagunenud kaskaad**  
(Kobras AS)

**Foto 35. Lagunenud kaskaad** (Kobras AS)

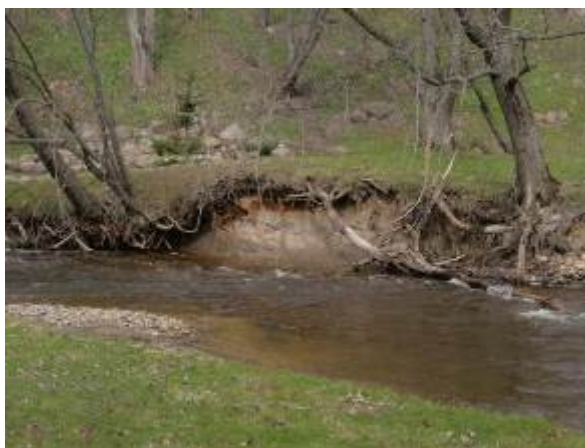
Pühajõe kallas on varisenud mõlemal kaldal olemasolevate tiikide juures ning vahetult enne kõige põhjapoolsemat silda vasakul kaldal (sild 1) (vt foto 36...39).

**Foto 36. Varisenud vasak kallas Kivide Aias (Kobras AS)**

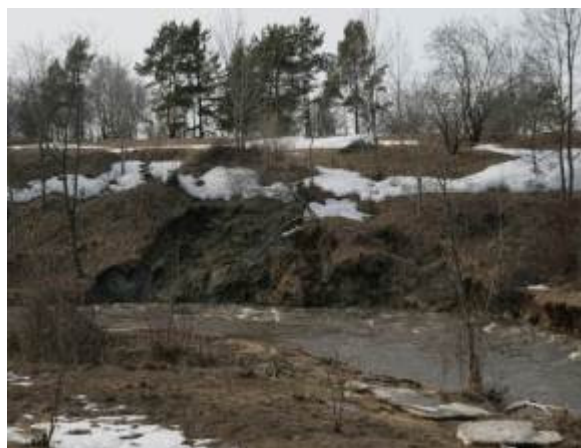
**Foto 37. Varisenud vasakkallas põhjapoolseima silla juures (sild 1) (Kobras AS)**

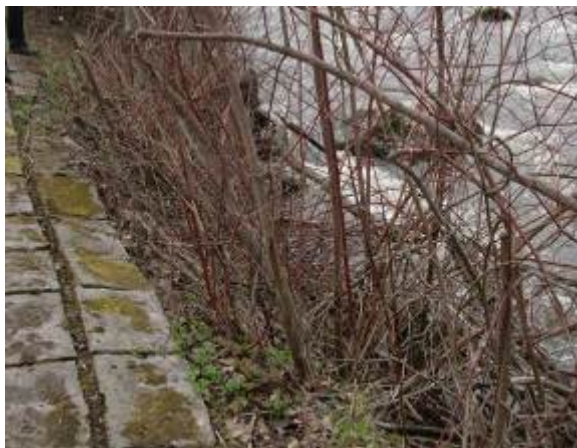
**Foto 38. Varisenud parem kallas tiikide juures (Kobras AS)**

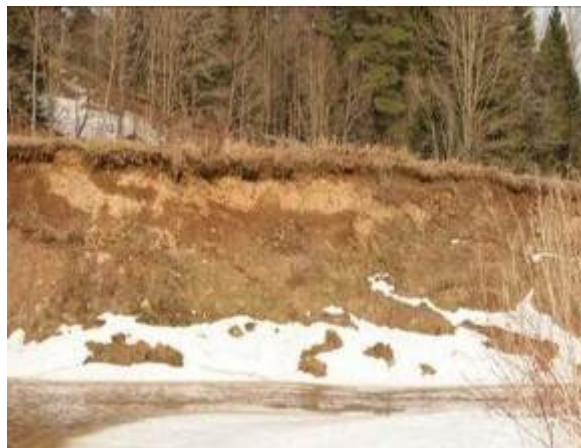
**Foto 39. Varisenud vasak kallas tiikide juures (Kobras AS)**

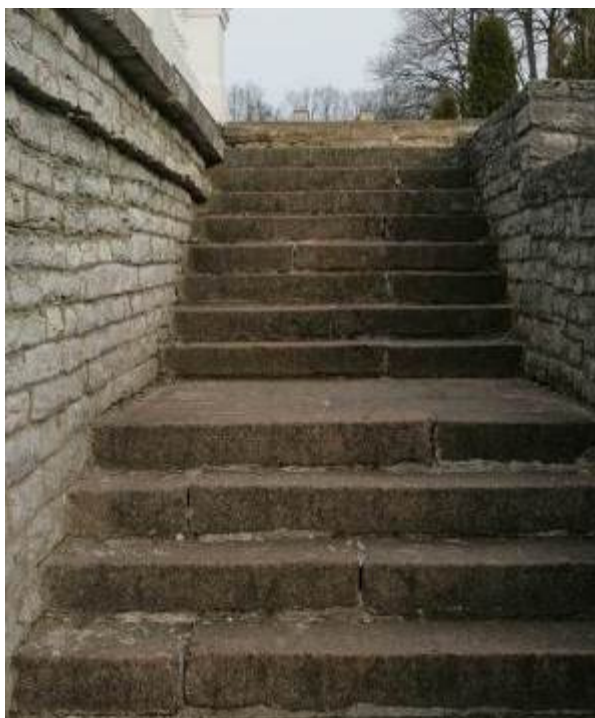
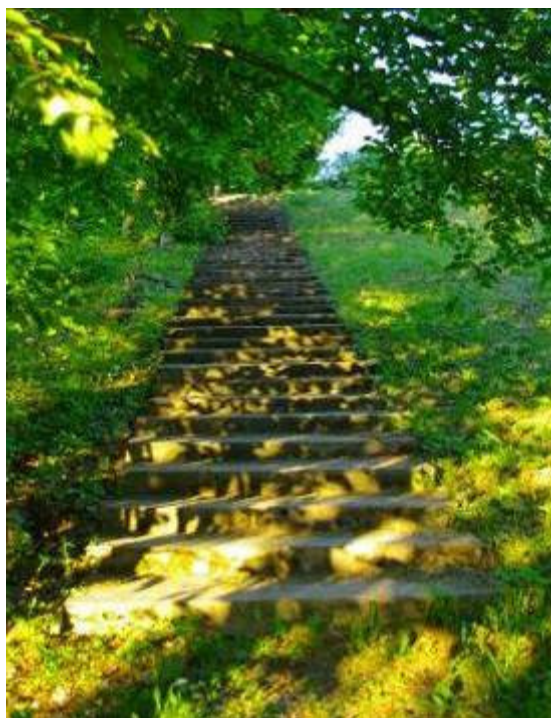
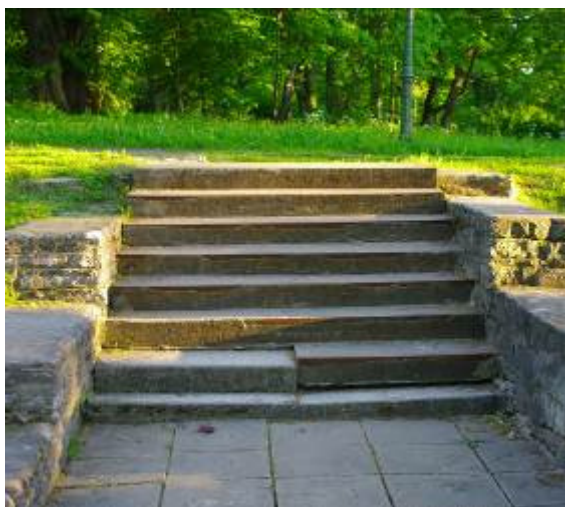
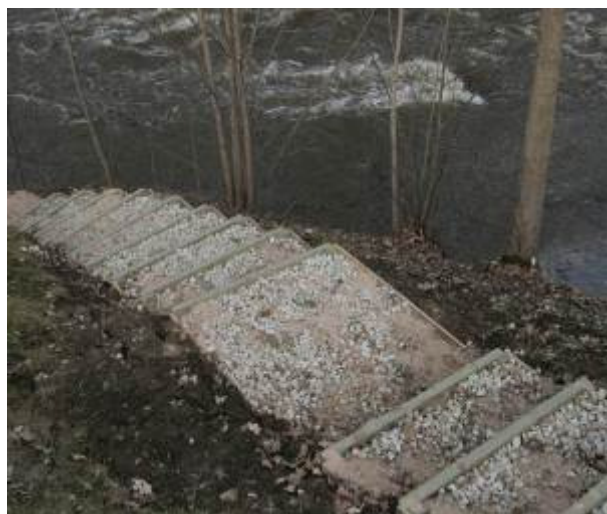
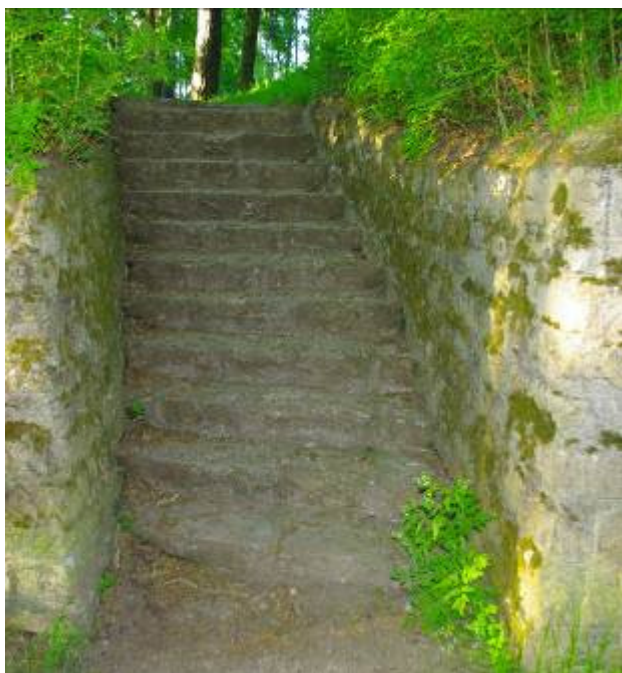
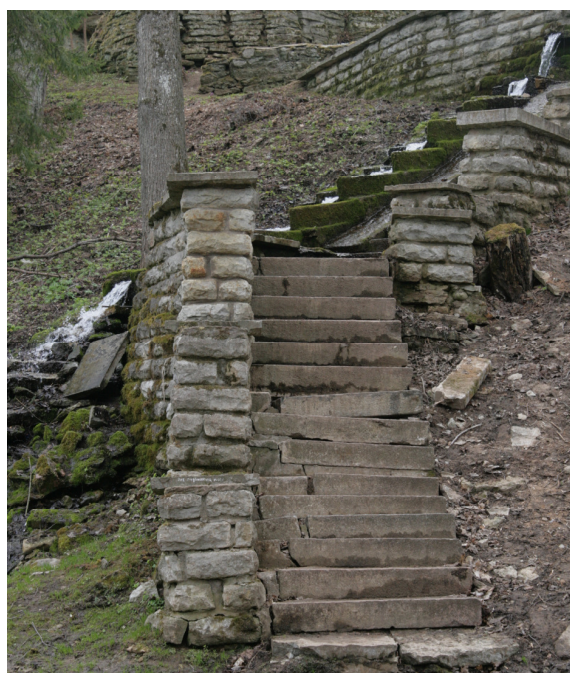
Toila Oru pargis olevate treppide seisukorda võib lugeda rahuldavaks (vt foto 40...45). Enamuse treppide rekonstrueerimine on vajalik, kuna olemasolevad trepid on amortiseerunud ja osaliselt vajunud. Üksikud trepid (kaskaadi kõrval) on muutunud kohati isegi ohtlikuks (vt foto 45). Treppide lagunemise tõttu on tekkinud kohati ka pinnaseerosioon.

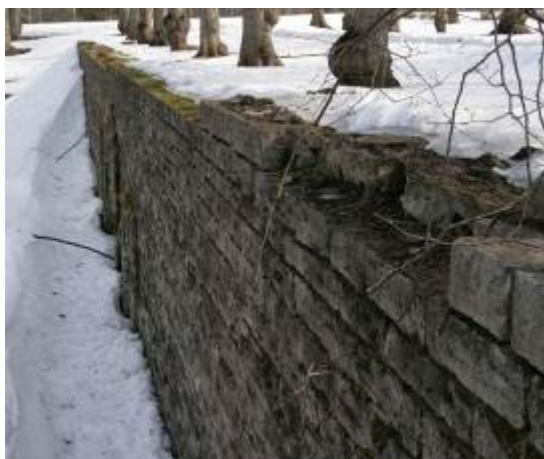
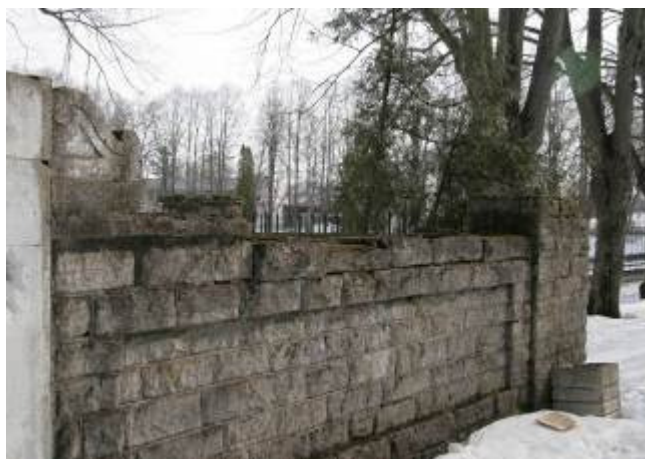
Müür A asub Lossiplatsile viivate väravate ja Lossiplatsi tee kõrval (vt joonis nr 3/4). Müür on laotud paekividest. Paekividest pealmised plaadid on osaliselt lagunened ning mõnedes kohtades plaat puudub. Osaliselt on müürist kivid välja kukkunud (vt foto 46 ja 47).

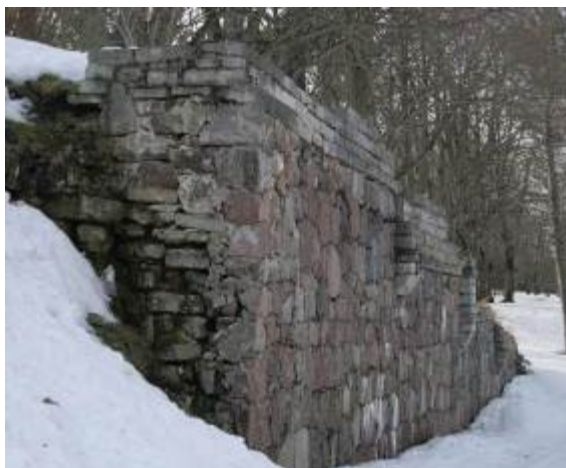
Müür B, mis asub Oru pargi ülemise ja keskmise terrassi vahel, on lagunenud, varisemisohtlik ja vajab rekonstrueerimist (vt foto 48 ja joonis nr 3/4).

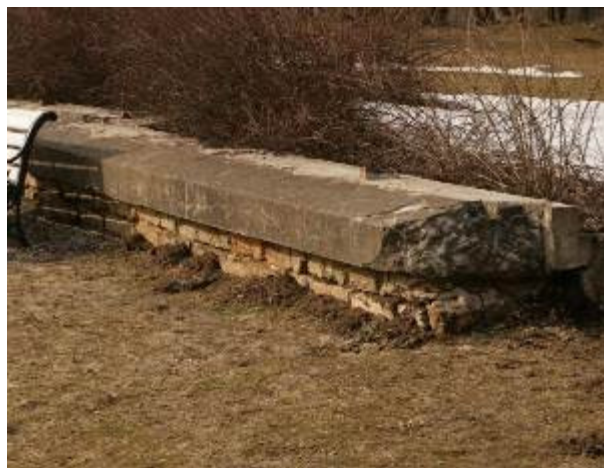
Müür C on kaarjas madal müür, mis asub roosiaias (vt foto 49 ja joonis nr 3/4). Müüri pealmisel osal on krohv kohati maha kukkunud, alumisest osast on kohati välja kukkunud ka paekivi elemendid.

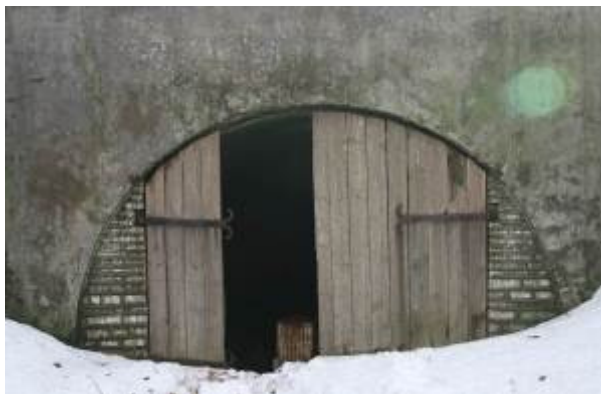
Müür D ja E jäävad roosiaia põhja poole (vt joonis nr 3/4). Müüris D on kaarjas sissepääs, mis viib maa-alusesse tupik tunnelisse (vt foto 50). Müür vajab rekonstrueerimist.

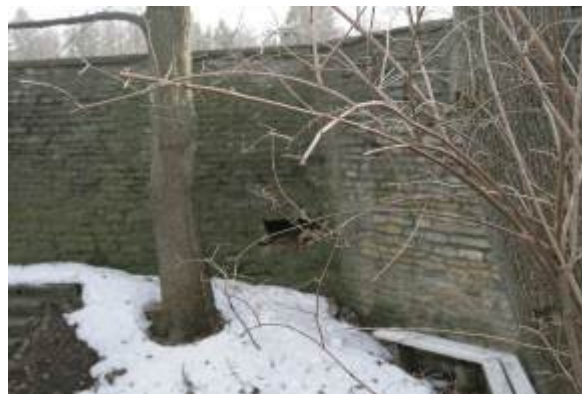
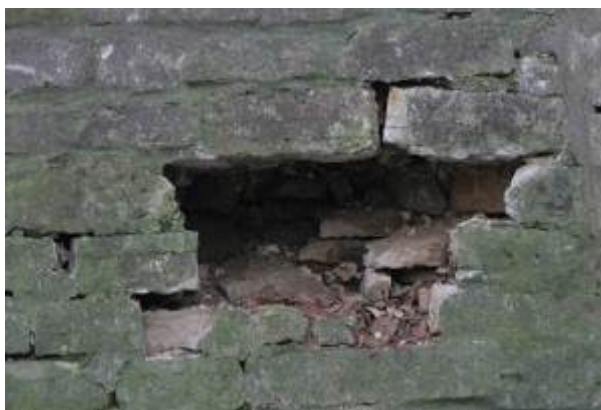
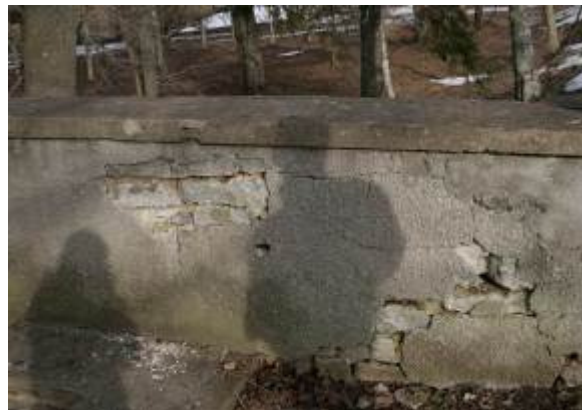
Müüris E on näha auk, mis on tekkinud sademevee sattumisel müüri vahele (vt foto 51...53). Müüri ülemisel osal on krohv kulunud ning müüri katvad paeplaadid osaliselt lagunened või puuduvad üldse.

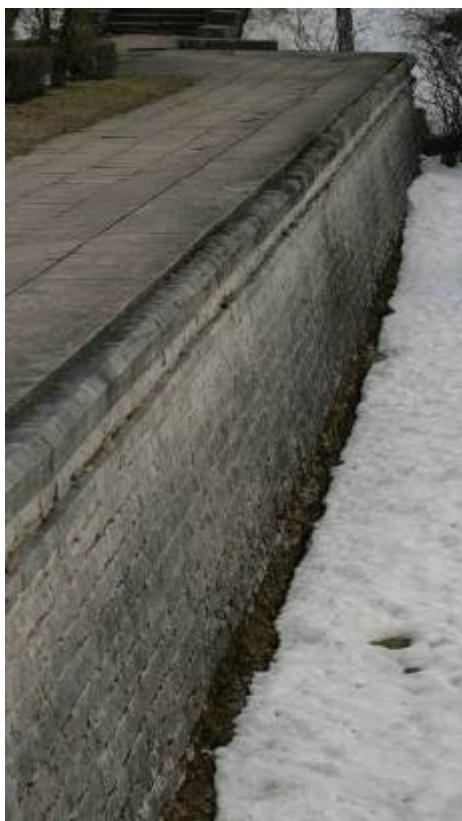
Müür F asub kõige alumisel terrassil (vt joonis nr 3/4). Kunagi asetses müüril balustraad, mida on praeguseks taastatud vaid vähesel määral. Müür on üldiselt heas seisukorras, vaid mõned müüri katvad paeplaadid on lagunened ning vajavad väljavahetamist (vt foto 54).

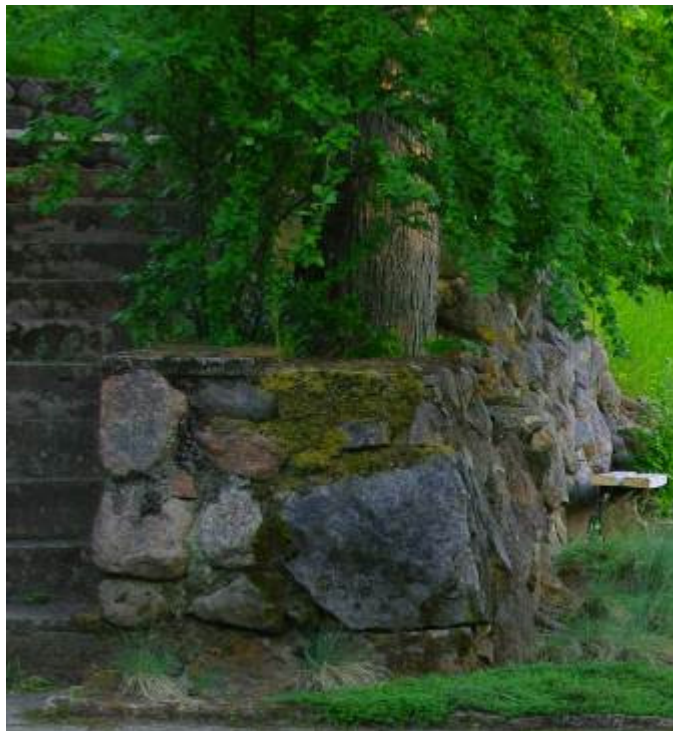
Müür G asub olemasolevate tiikide juures (vt joonis nr 3/4). Müür on rahuldavas seisukorras. Müüripealset seda kattev betoonkiht on maha kulunud. Müüritisel on kivid välja kukkunud. Väljakukkunud kivid tuleb kinnitada uuesti tsementmördiga.

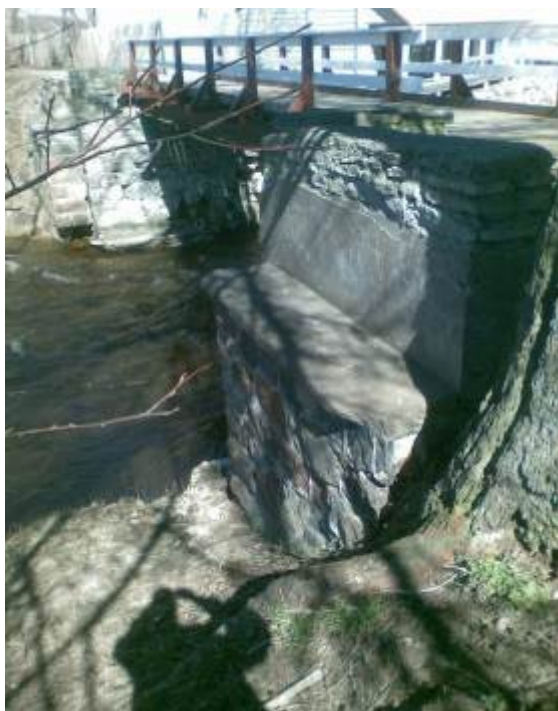
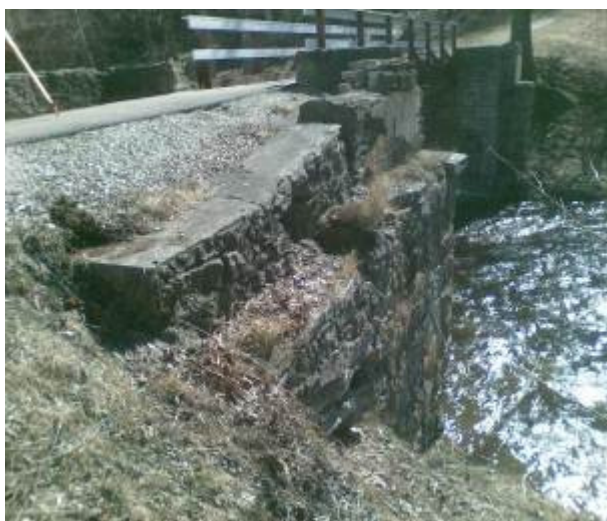
Foto 56. Sild nr 1

Silla nr 1 kaldasamba külgtiivad on ehitatud tahutud graniitkividest (vt foto 56 ja 57). Graniitkivide vaheline sideaine on lagunenenud ning välja uhutud. Samba vundament on vee poolt kohati ära uhutud, mille tulemusena on kaldasambast kivid osaliselt välja varisenud.
