**Aadressil Virmalise 5 Kohtla-Järve linn, Oru linnaosa asuva hoone  
olemasoleva seisukorra audiit**

Tellija: Kohtla-Järve Linnavalitsus  
Keskallee 19, K-Järve, 30395  
Registrikood 75001017  
Kontaktisik – Andres Suuban tel: 33 78536  
e-mail: andres.suuban@kjl.v.ee

Täitja: OÜ Consulting Engineer  
Reg.nr 10003608  
Koostaja: Vladimir Fjodorov  
Kutsetunnistus nr: 104771  
MTR nr EK 10003608-0001  
Töö nr. T4-14-04-18  
tel: 53916265  
e-mail: ce@vnet.ee

09.05.2018

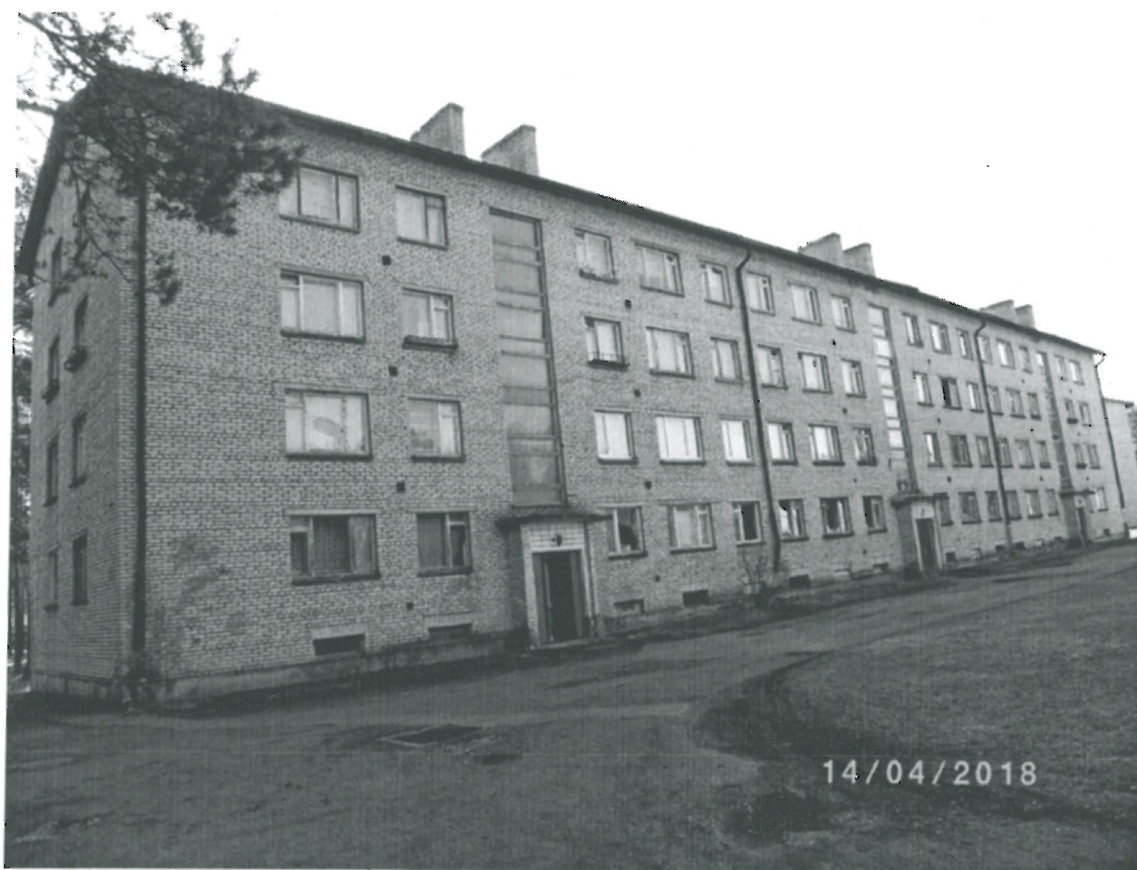
Foto 1

Neljakorruseline 48-korteriline maja on ehitatud 1965.aastal vastavalt ekr.ee registri andmetele. 2012.aastani elasid majas inimesed, seejärel jäi maja tühjaks, s.t. hoone on üle 50 aasta vanune. Maja praegune seisukord on esitatud fotodel 1, 2.

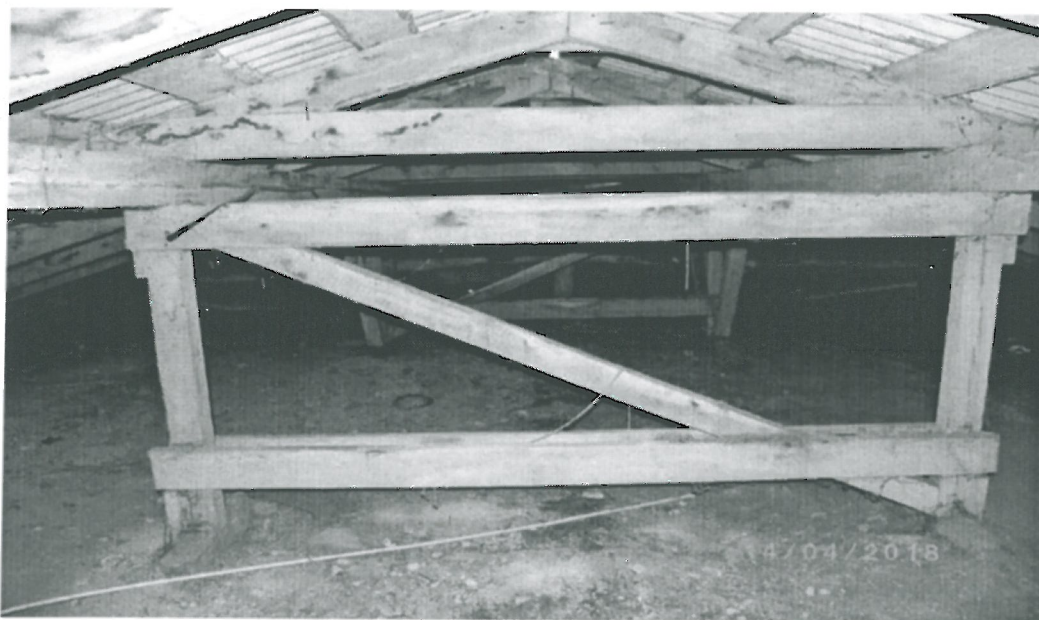
Sarikad pikitaladele toetumise kohtades on ühendatud 5,0x18 cm ristlõikega riiglitega. Mauerlat on valmistatud 10x10 cm ristlõikega prussist. Sarikaid mööda on paigaldatud roovitis 25x100-200mm laudadest, paigaldussammuga 500 mm. Roovitist mööda on paigaldatud eterniitkatus (foto 3). Soojustusena on kasutatud 18 cm paksune šlakktäidis.

**Foto 3. Katuse konstruktsioon**

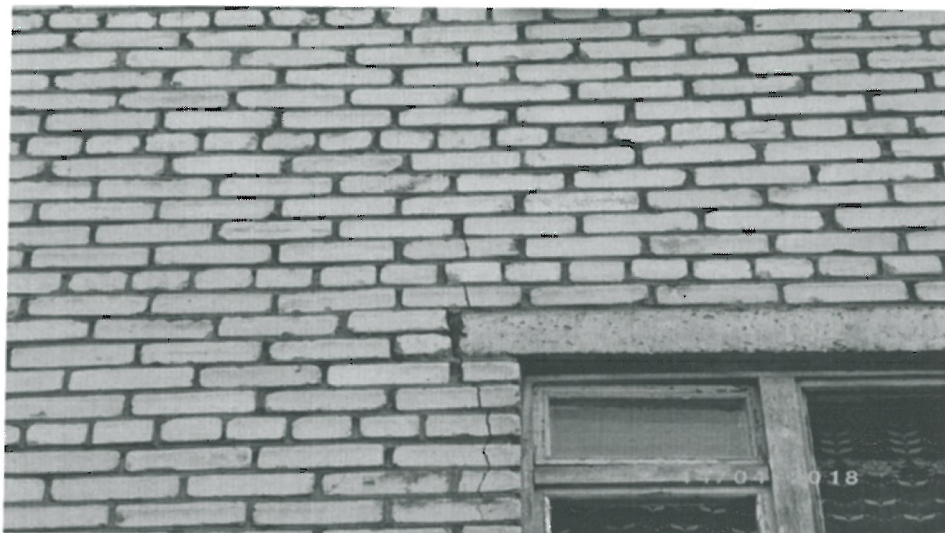
Maja välisseintel, maja otsafassaadil on üksikutes kohtades märgatavad väiksemad mõrad, mis on seotud vundamendi vajumisega. Nii korteris nr. 1, ruum 10 (esimese korruse inventarisatsiooniplaan, lisa) kulgeb keldri seinte vundamendist välisseinas olev mõra akna alumise ääreni, seejärel kulgeb akna ülemisest osast teise korruse akna alumise ääreni. Mõra avatuse laius moodustab 3-5 mm (foto 4). Samas korteris ruumis nr. 9 (esimese korruse inventarisatsiooniplaan, lisa) on märgatav mõra, mis kulgeb keldriakna ülemisest osast ruumi 10 akna alumise osani. Sarnast pilti võib jälgida ka hoone vastaspooles otsas - korter nr. 36, ruum 67 (esimese korruse inventarisatsiooniplaan, lisa). Katusele tulevat vee äravoolusüsteemi kasutamise ajal korras ei hoitud, mis tingis hoone välisseina osalise lagunemise (foto 5).

**Foto 4. Mõra korteris nr. 1 (ruum nr. 10)**

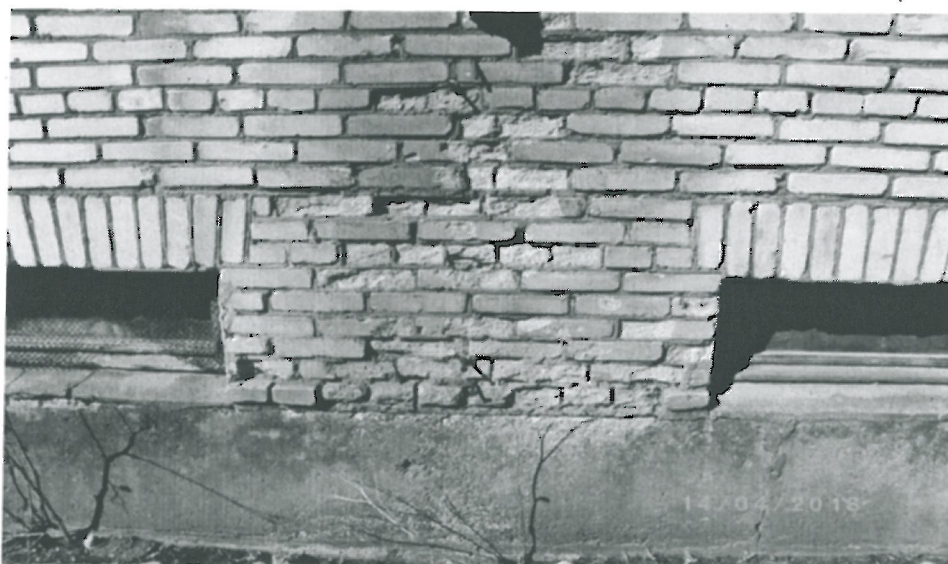
**Foto 5. Välisseina osaline lagunemine**

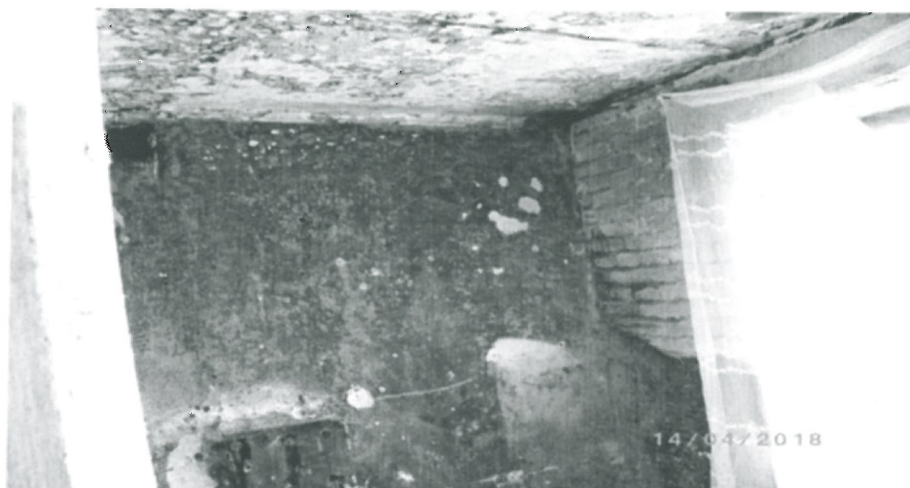
Majas uuriti visuaalselt üle 48 korterit. Trepimademel asub neli korterit - kolm kahetoalist ja üks neljatoaline korter. Kortrite ülevaatus algas esimesest sissekäigust, korterite numeratsioon esimesest kuueteistkümnendani. Korteri nr. 9 köögis (kolmanda korruse inventarisatsiooniplaan, ruum 141, lisa) oli põleng, seinad ja lagi on kaetud nõgiga (foto 6). Korteri nr. üksteist köögis (ruum 152) tekkis ruumi välisseina nurgas must hallitus lael ja seintel, akna talumi krohv laguneb (foto 7). Neljanda korruse trepimademel oli tulekahju, lagi kaetud nõgiga (foto 8).

**Foto 6. Köögi seisukord (ruum nr. 141) korteris nr. 9 peale põlengut**

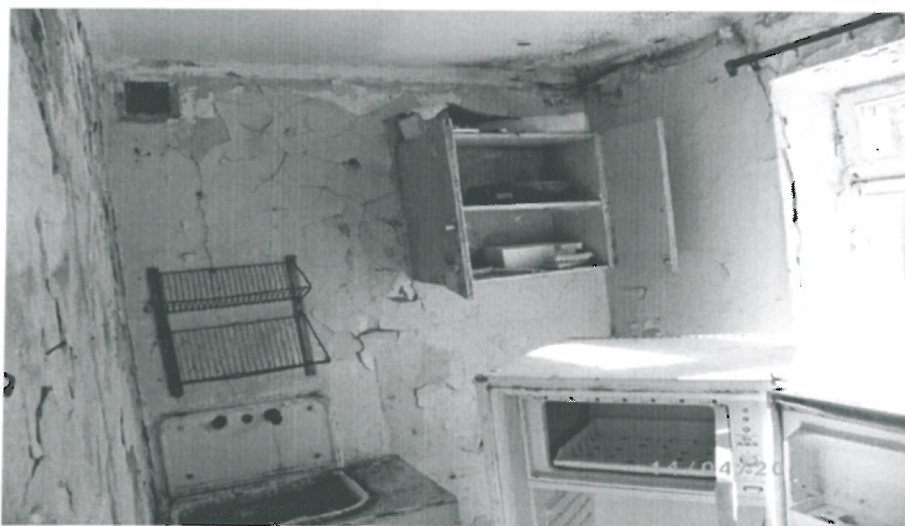
**Foto 7. Köögi seisukord (ruum nr. 152) korteris nr. 11**

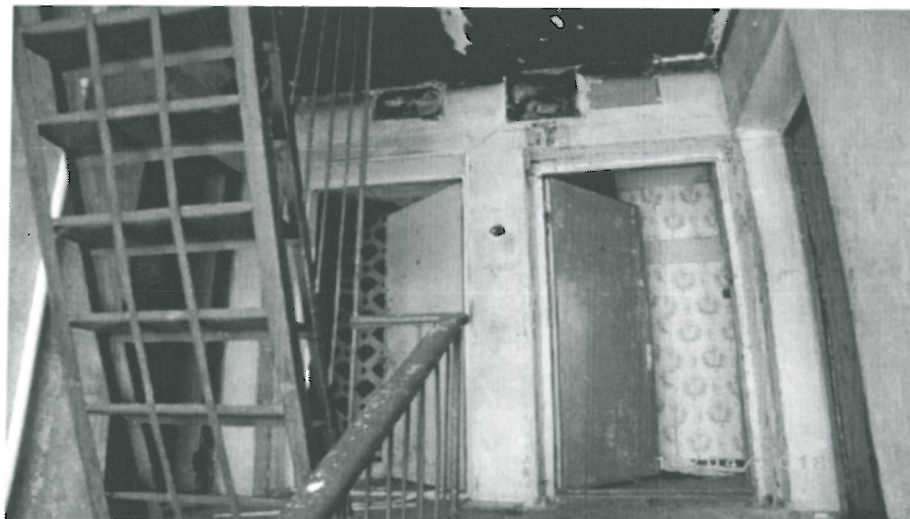
**Foto 8. 4 korruse trepimademe seisukord peale põlengut**

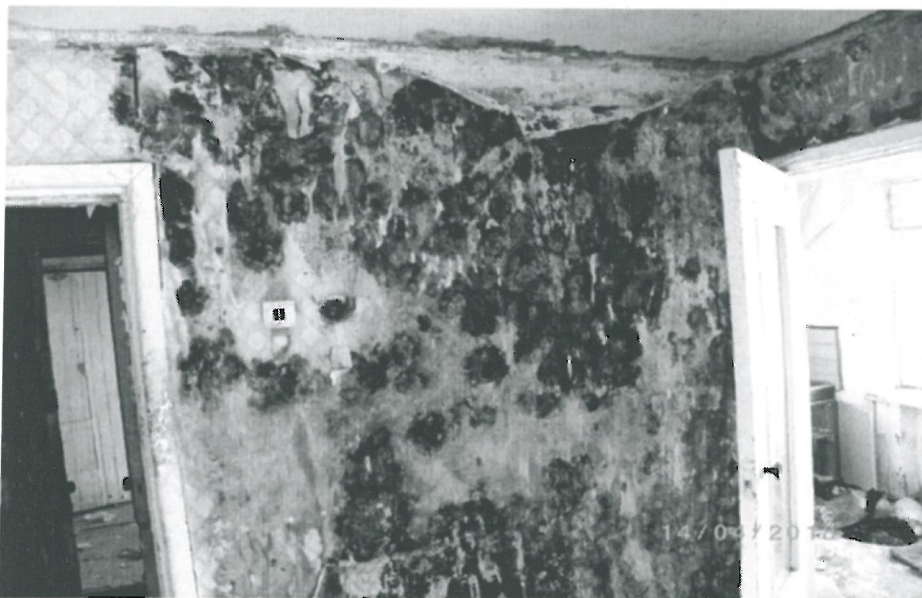
Teine sissekäik - korterite numeratsioon seitsmeteistkümnendast kolmekümne teiseni. Korterite ülevaatust alustati 4 korruselt. Korteris nr. 25, ruum 163 (kolmanda korruse inventarisatsiooniplaan, lisa), on sein tugevasti kaetud hallitusega, lael on näha vee läbijooksud (foto 9). Korteris nr. 24 (teise korruse inventarisatsiooniplaan) on tubedevaheline vahesein demonteeritud. Korteris nr. 17, ruum 30, 31 (esimese korruse inventarisatsiooniplaan, lisa), keegi ikkagi elas (foto 10) ning külmal aastaajal soojendas koretrit avatud tulega (foto 11).

**Foto 9. Ruumi nr. 163 seisukord korteris nr. 25**

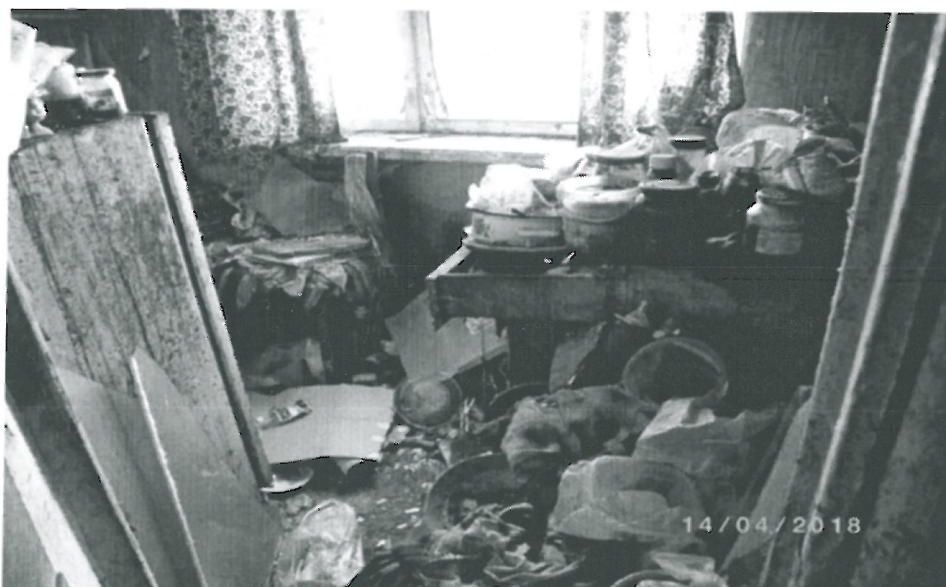
**Foto 10. Ruumi nr. 30 seisukord korteris nr. 17**

Lisaks ei kaunista purustatud akendega hoone selle linnajao arhitektuurkeskkonda. Tasub märkida, et asotsiaalsed elemendid kasutavad seda hoonet elamiseks ja muudavad selle ohtlikuks ökoloogiliseks objektiks (foto 10, 12). Ülaltoodu alusel võib teha järelduse, et maja konstruktsioonid on vaja lammutada.

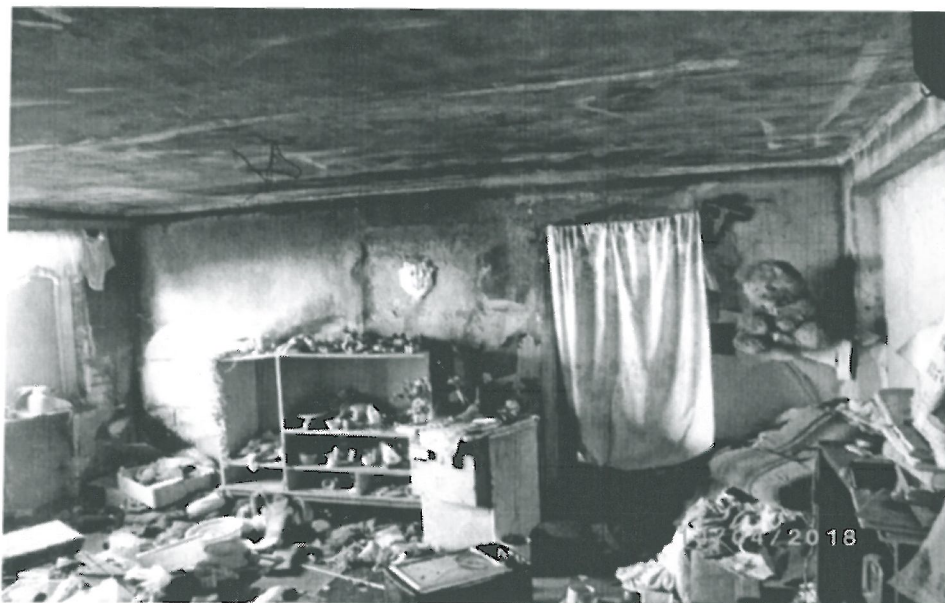
**Foto 11. Ruumi nr. 31 seisukord korteris nr. 17**

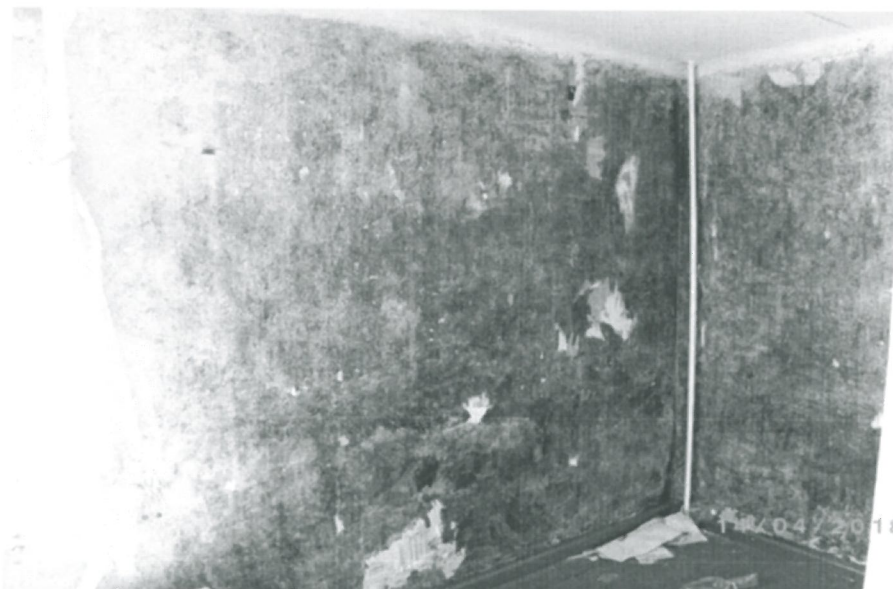
Kolmas sissekäik - korterite numeratsioon kolmekümne kolmandast neljakümne kahseksandani. Korterite ülevaatus alustati 4 korruselt. Neljakümne neljandas korteris ruumis 201 (kolmanda korruse inventarisatsiooniplaan, lisa), on välised otsaseinad kaetud hallitusega (foto 12).

**Foto 12. Ruumi nr. 201 seisukord korteris nr. 44**

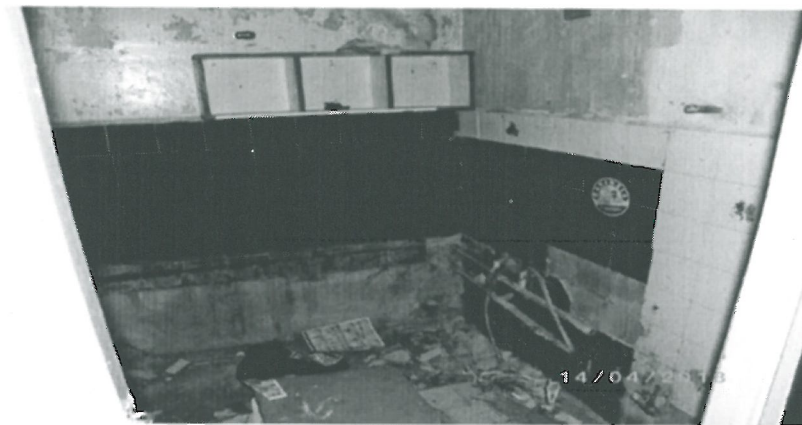
Tasub märkida, et majas on demonteeritud kõik tehnosüsteemid (kanalisatsioon, veetoristik, küttesüsteem, elektrivarustus). Kuidas näeb välja tüüpiline sansõlm, on esitatud fotol 13.

**Foto 13. Majas olevate sansõlmede seisukord**

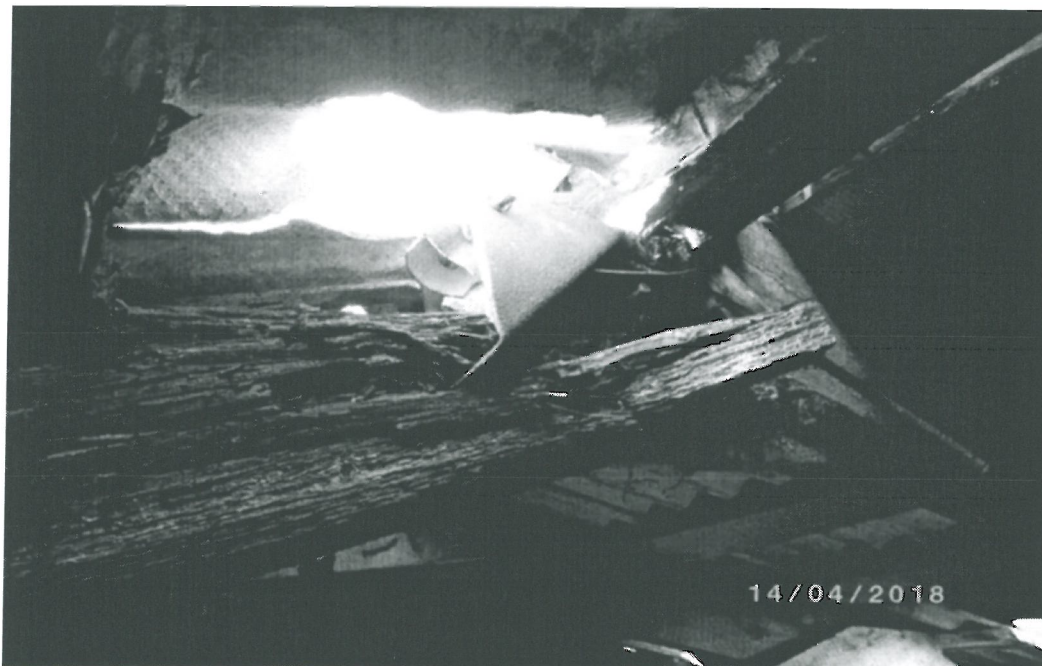
Katuse eterniitkate on paljudes kohtades vigastatud. Vee läbijooksu tõttu on nendes kohtades olevad sarikad täielikult mädanenud (foto 14). Katuseharja lauad on mädanenud, moodustunud olulise suurusega pragu, läbi mille satub vihmavesi sarikatele ja pööninguruumi (foto 15). Katuse pikitala pruss ja korteri nr. 30, ruum 236 (kolmanda korruse inventarisatsiooniplaan, lisa) kohal asuv sarikas on osaliselt mädanenud, osaliselt põlenud (foto 16). Katuse otsas, korteri nr. 48 kohal, ruum 267) (lisa) on mõnedes kohtades mõned eterniitlehed maha võetud (foto 17). Eterniitkate ise on täiskasvanud samblaga (foto 18). Karniisi vee äravoolurenn on täielikult mädanenud ja rohtu kasvanud (foto 19).

**Foto 14. Katusesarikate seisukord vee läbijooksu kohtades**

Ülaltoodud fotode alusel võib teha järelduse, et katuse konstruktsioonid ka katusekate ise on avariiseisukorras.

Hoone ei ole elamiseks kasutuskõlblik. Ülaltoodut arvestades võib teha järelduse, et maja konstruktsioonid on vaja demonteerida. Asbesttsemendist eterniit tuleb utiliseerida, arvestades selle ökoloogilist ohtu keskkonnale.

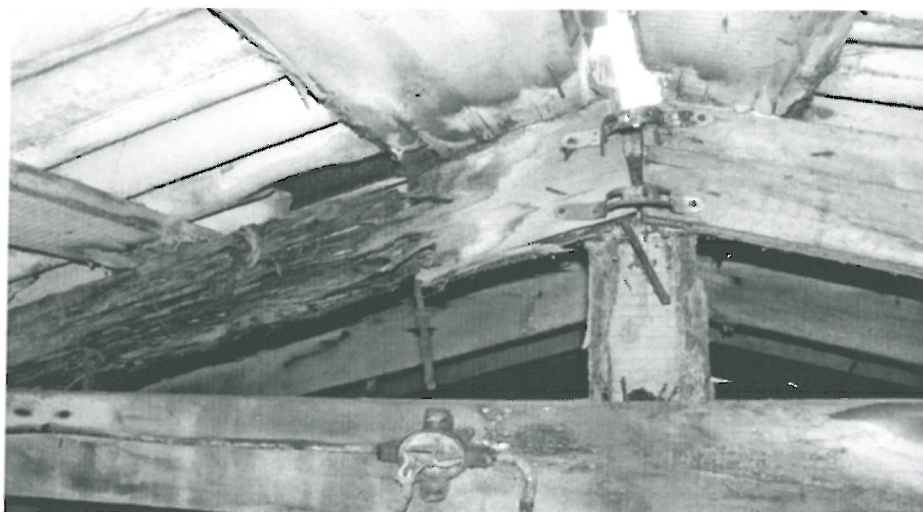
**Foto 15. Katuseharja seisukord**

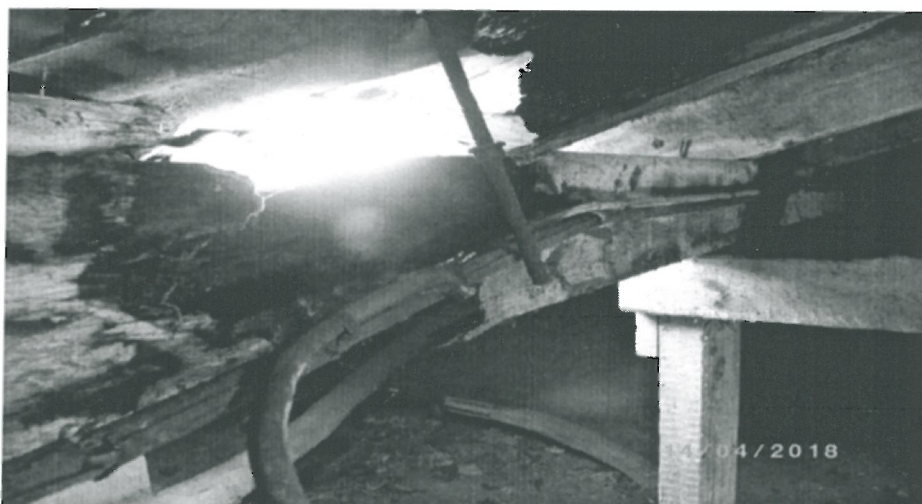
**Foto 16. Katusekonstruktsioonide seisukord (korter nr. 30, ruum nr. 236)**

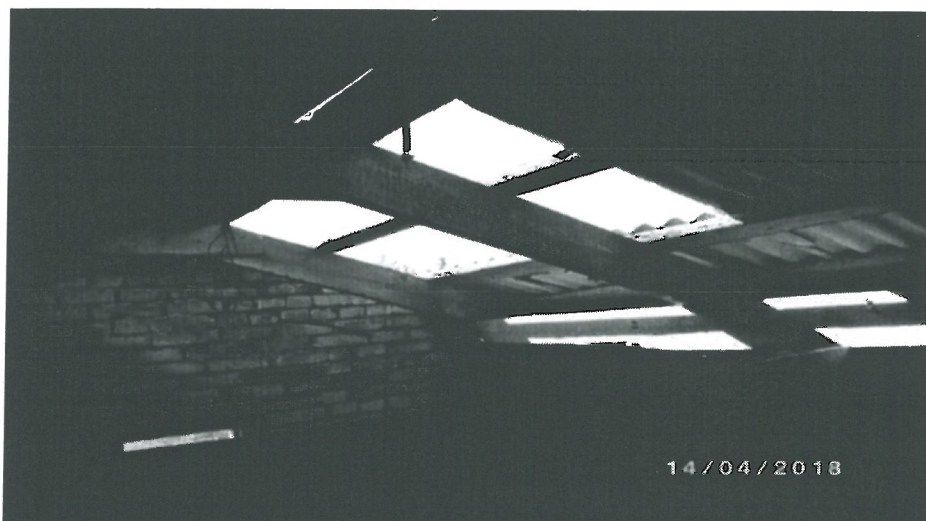
**Foto 17. Katusekatte seisukord (korter nr. 48, ruum nr. 267)**

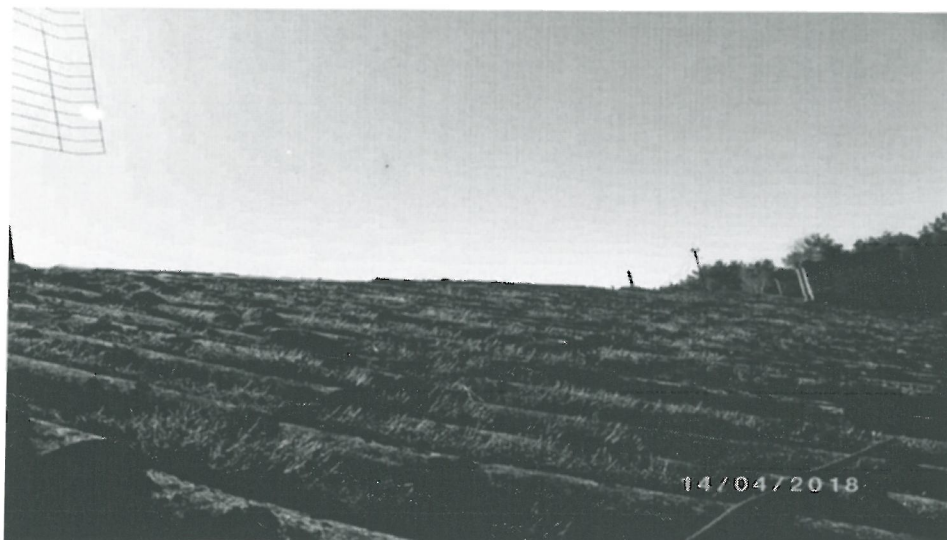
**Foto 18. Katuse eterniitkatte seisukord**

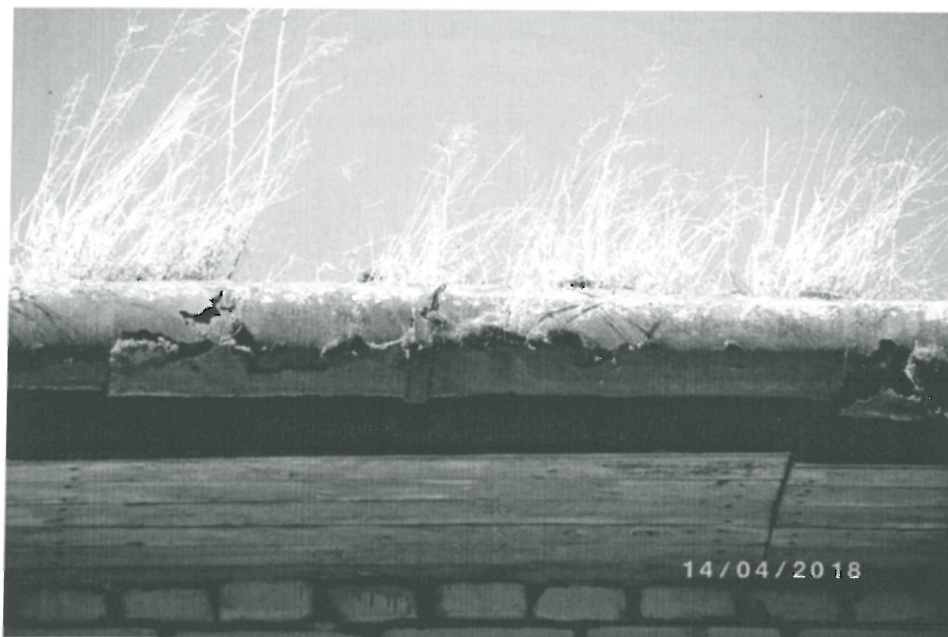
**Foto 19. Vee ärevoolurennide seisukord**
