Lennuõnnetuse eksperthinnang

Õnnetus lennukiga Cessna 150L

ECCAIRS number	ECCAIRS NR on OC-0000000008018551
Koht	Kruusamäe, Voka küla, Ida-Virumaa
Aeg	21.09.2025, kell 17:10 kohaliku aja järgi
Õ/S	Cessna 150L, ES-ECJ (S/N 15072707)
Valmistamisaasta	1971
Inimesi pardal	2 (piloot ja üks reisija)
Piloot	Mees, 59 a. Piloodil oli kehtiv PPL(A) lennumeeskonnaliikme luba ja klass 2 tervisetõend.
Piloodi kogemus	1431,7 tundi, millest viimase 90 päeva jooksul 6,5h.
Ilm	Õhutemperatuur 20,9° C; tuul 190°/3,7 G 7,2 m/s; pilvisus 9/10, pilvepiir 3640m, nähtavus 20km
Vigastused/kahju	Õnnetuse käigus sai lennuk tugevalt kahjustada. Piloot sai kergemaid kehavigastusi. Kaasreisija märkimisväärsed vigastusi ei saanud.
Kokkuvõte	<p>21. septembril 2025. a kell 17:09 kohaliku aja järgi startisid piloot ja üks kaasreisija lennukiga Cessna 150L Voka külas asuvalt niidetud heinamaalt, et lennata Jõhvi lennuväljale (EEJI).</p> <p>Õhusõiduk startis väljaku kagupoolsest otsast, suunaga loodesse. Hoojooksu käigus ei suutnud lennuk piisavalt kiirust ja kõrgust koguda ning orienteeruvalt kell 17:10 pörkas kokku väljaku loodepoolses otsas paiknevate silopallidega ja paiskus ümber.</p> <p>Õnnetuses sai lennuk t

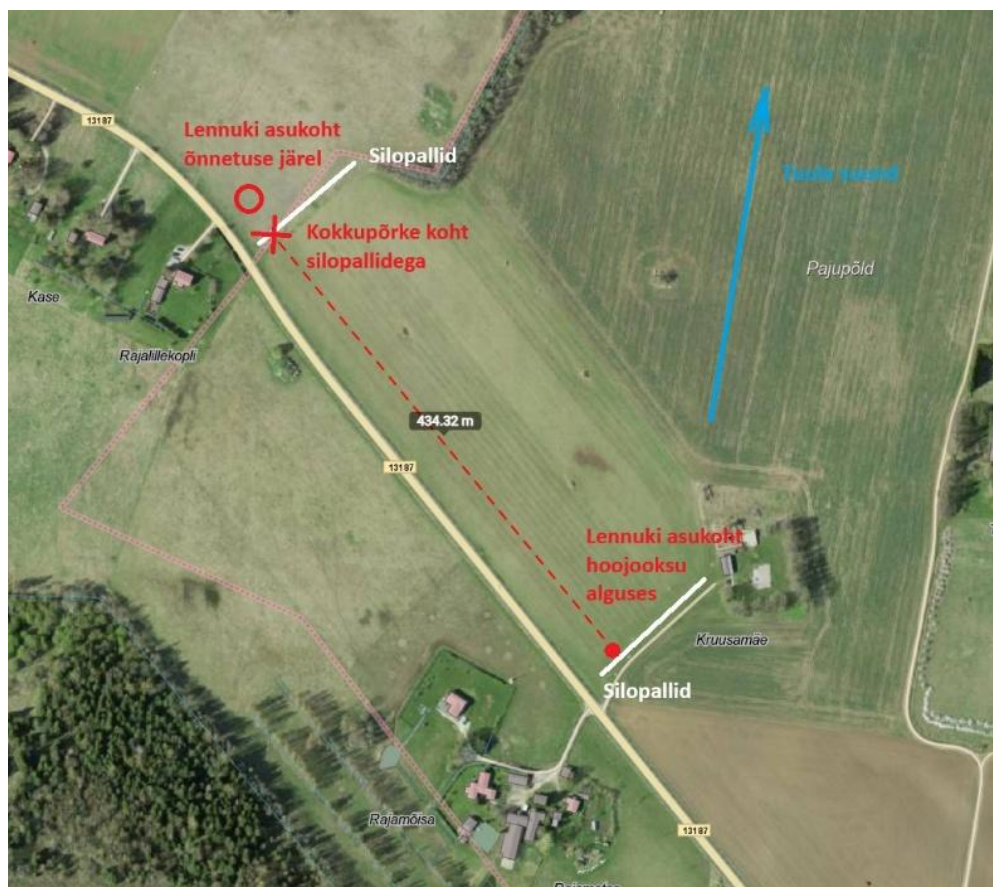
Joonis 2 Õnnetusjuhtumi toimumise skeem

Vokalt õhkutõusu hetkel puhus lõuna ja edela vaheline tuul 3,7 m/s (vt. Joonis 2). Hoojooks sooritati suunaga loodesse, seega mõjus õhusõidukile hoojooksul taganttuule komponent ligikaudu 2,4 m/s.

Arvestades et lennuk startis väikese taganttuule komponendiga (2,4 m/s), oli 30 kg üle maksimaalse õhkutõusukaalu, et tegemist oli heinamaaga, mitte hooldatud murukattega rajaga ja et piloot kasutas õhkutõusul tagatiibade asendit 10° (ning vahetult enne kokkupõrget 20°), mitte 0°, ei jagunud sellise õhusõiduki konfiguratsiooni, massi, ilmastikutingimuste ning rajakatte tingimuste korral raja pikkusest õhkutõusuks ning takistuse ületamiseks. Õhusõiduk paiskus seetõttu õhkutõusul telikuga vastu heinapalle, paiskus ümber ning hävis kokkupõrkes täielikult.

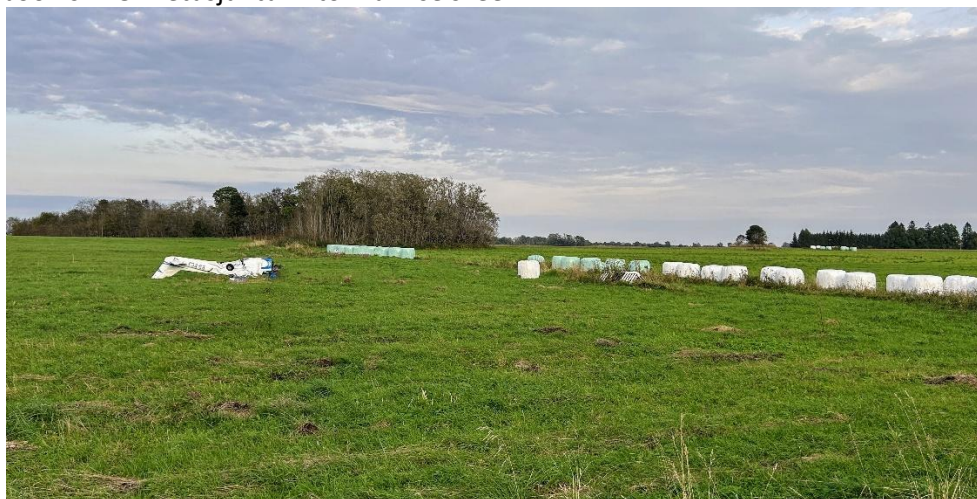
Foto nr. 1 Lennuki paiknemine õnnetuse järel

Piloodi ütluste kohaselt otsustas ta tõstejõu suurendamiseks hoojooksul kasutada tagatiibade asendit 10°. Hoojooksu käigus ei suutnud lennuk piisavalt kiirust ega kõrgust koguda ning vahetult enne raja lõppu otsustas piloot suurendada tagatiibade asendit kümne kraadilt kahekümnele, et täiendavalt suurendada tiiva poolt arendatavat tõstejõudu. Tagatiibade asendi suurenemise ajal pörkus maast eralduv lennuk peatelikuga vastu raja otsas paiknevaid silopalle (õhusõiduki kiirus ca 70-80 mph – 112-128 km/h). Silopallidega kokkupõrke tagajärjel murdusid õhusõiduki mõlemad peatelikud ning lennuki nina suundus järsult alla, lennuki propeller ja ninatelik pörkusid vastu maad (vt. Foto nr. 2) ning õhusõiduk paiskus ligikaudu 10 m silopallidest eemal ümber (vt. Joonis 2, Foto nr. 1).

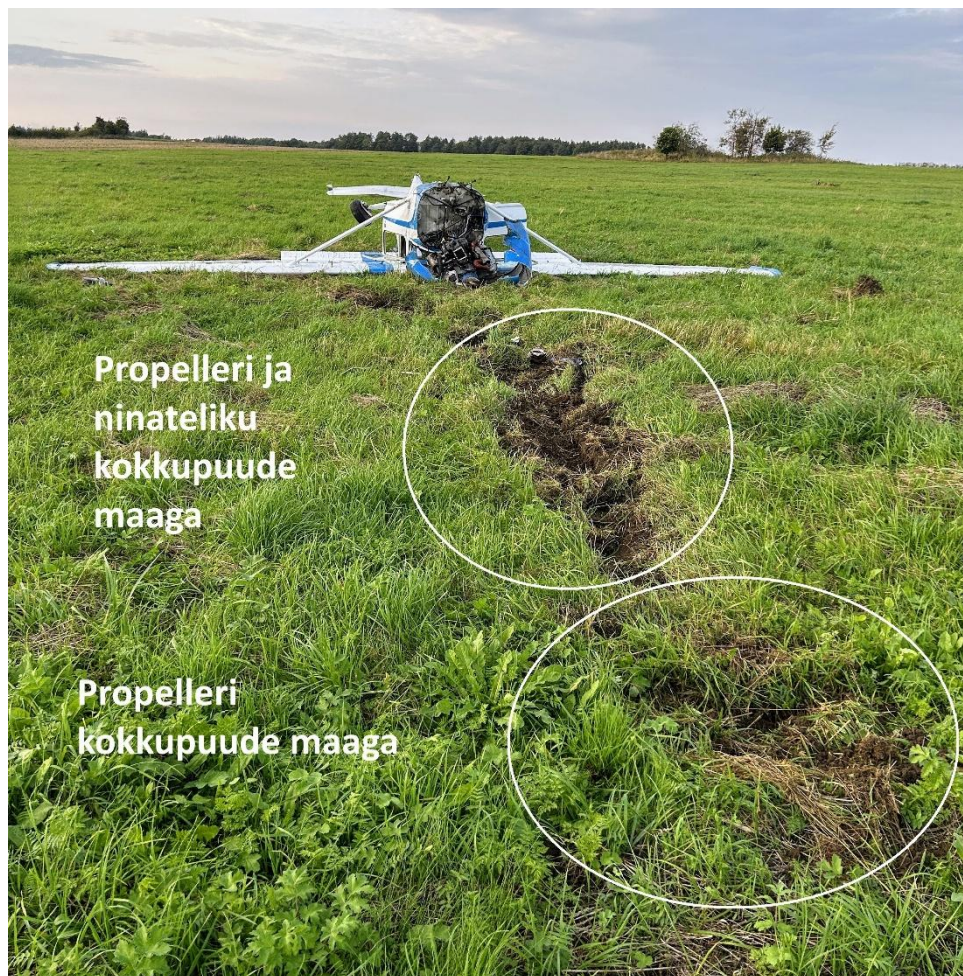
Maaga kokkupõrke tagajärjel murdus lennuki ninatelik, purunes propeller, kere küljest murdus mootor koos raamiga, tugevalt deformeerusid kiil, sabakonstruktsioon ja stabilisaator (Vt. Foto nr 2, 3 ja 4).

Foto nr. 2 Õhusõiduki propelleri ja ninateliku kokkupõrkest maaga tekkinud jäljed

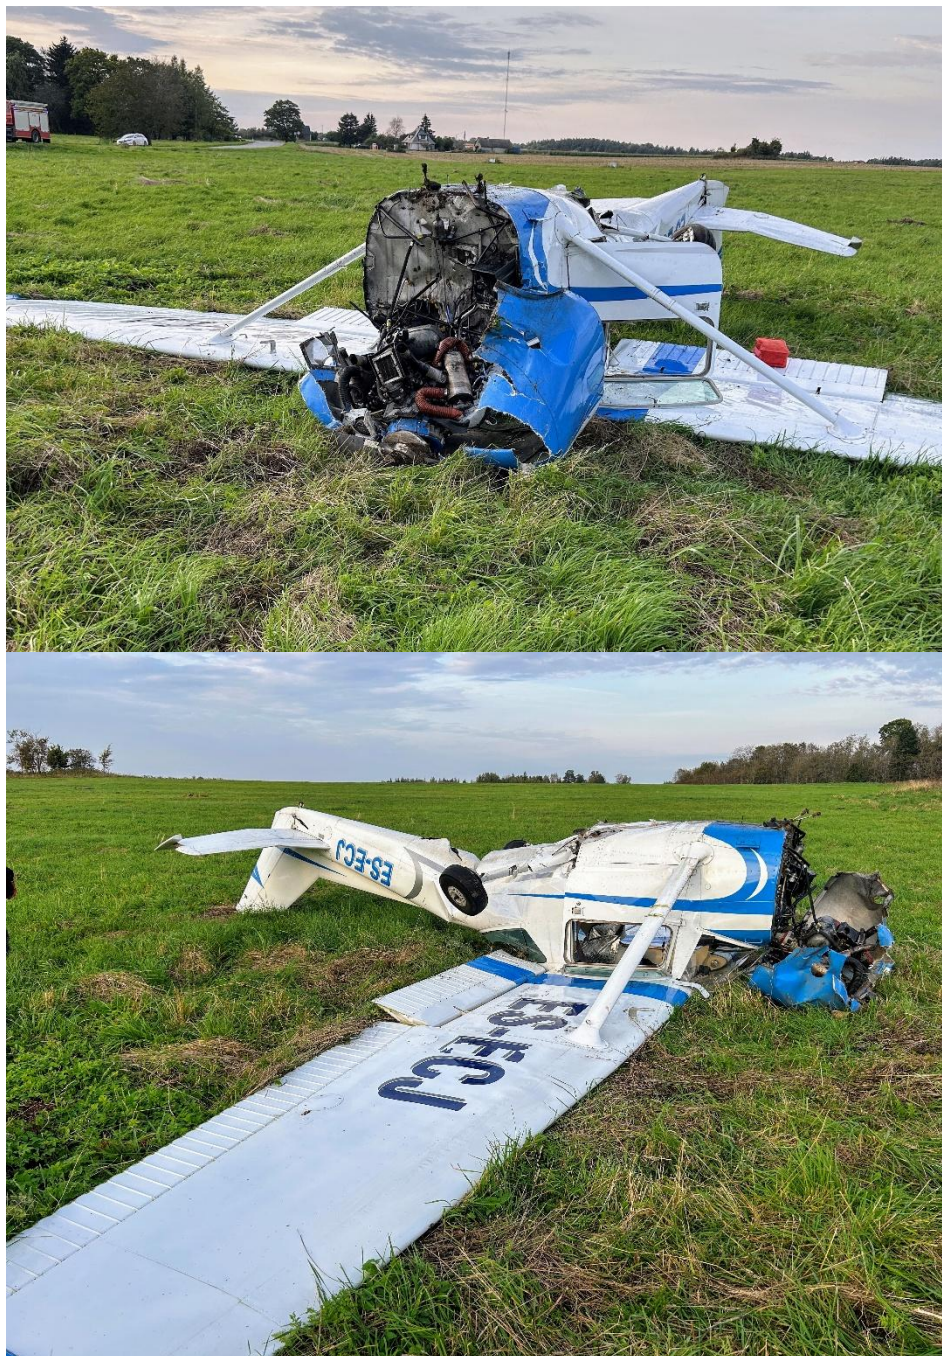
Fotod nr. 3 ja 4. Lennuki vigastused
