## **Sademevee ärajuhtimine Jänesselja tn 9 detailplaneeringualalt**

### **Ekspertarvamus**

Tellija: AB Artes Terrae OÜ  
Nimetus: Sademevee ärajuhtimine Jänesselja  
tn 9 detailplaneeringualalt  
Asukoht: Sauga alevik ja Eametsa küla,  
Tori vald, Pärnu maakond

Töö nr: 2026032  
Staadium: ekspertarvamus  
Välja antud: aprill 2026

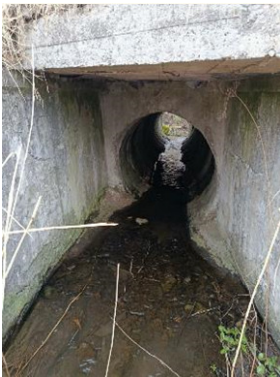
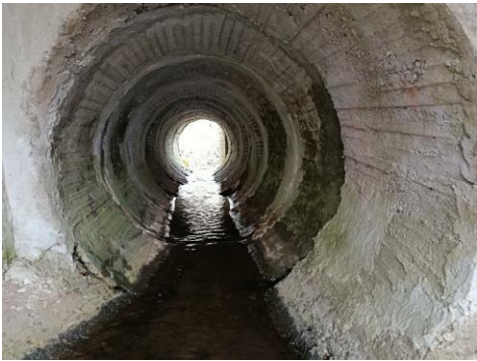
| Jrk. nr | Truubi nr | Tehnilised andmed | | Foto | | Kirjeldus |
|---|---|---|---|---|---|---|
| 1 | T01 | Läbimõõt (mm) | 1500 | | | Nigula tee (tee nr 7300100) kilomeetripunktis 2,39 paiknev tee- alune truup. Truubis setet ei esinenud. Otsakud betoonist, väljavoolu otsak osaliselt varisenud. Truubi seisund rahuldav (väljavoolu otsakul puudulik). Fotodel vaade sissevoolule. |

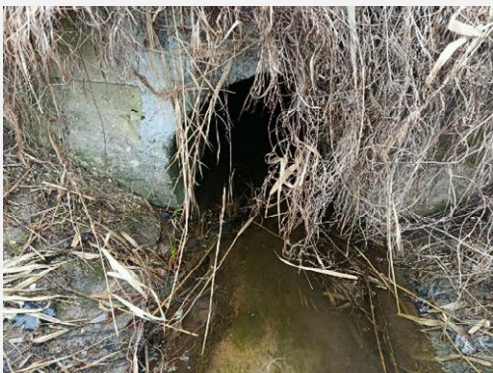
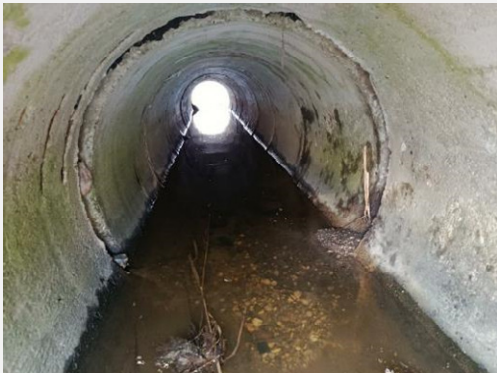
| Jrk. nr | Truubi nr | Tehnilised andmed | | Foto | | Kirjeldus |
|---|---|---|---|---|---|---|
| 2 | T02 | Läbimõõt (mm) | 1000 | | | Truubi otsmised betoonist rõngad vajunud ning pinnas sisse varisenud. Truubis vähesel määral setet. Otsakud betoonist ning osaliselt mõranenud. Seisund puudulik. Fotodel vaade sissevoolule. |

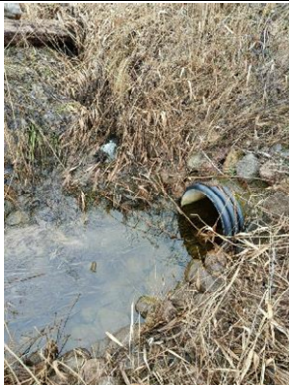
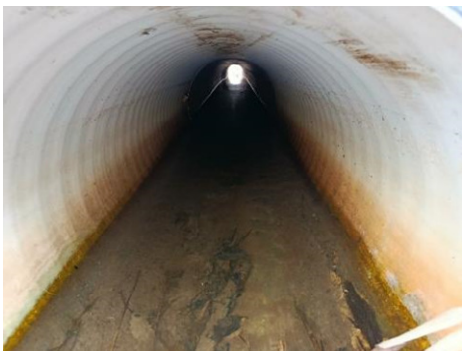
| Jrk. nr | Truubi nr | Tehnilised andmed | | Foto | | Kirjeldus |
|---|---|---|---|---|---|---|
| 3 | Truubid T03-T10 (8 tk) | Läbimõõt (mm) | 600 | | | Plasttruubid Nigula teelt mahasõitute all. Otsakud kindlustatud maakividega. Setet vähesel määral või puudub üldse. Fotodel vaade sissevoolule. Seisund hea. |

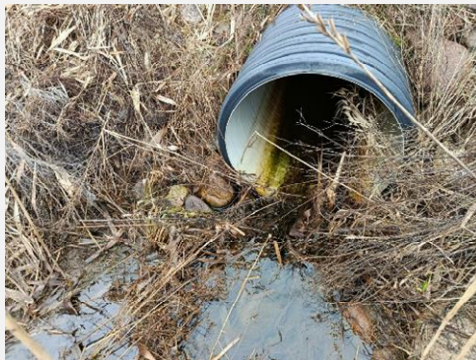
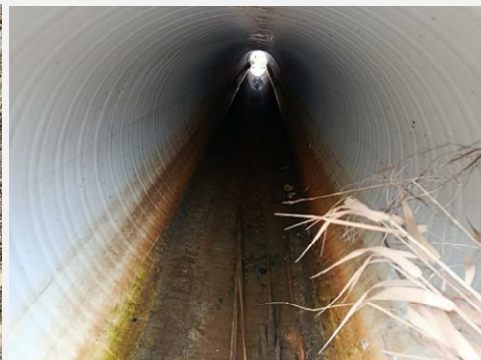
| Jrk. nr | Truubi nr | Tehnilised andmed | | Foto | | Kirjeldus |
|---|---|---|---|---|---|---|
| 4 | T04 | Läbimõõt (mm) | 800 | | | Plasttruup. Otsakud kindlustatud maakividega. Truubis setet ei esinenud, üksikud taimejäänused. Truup asub Nigula teelt mahasõidu all, tee viib alajaamani. Truubi seisund hea. Fotodel vaade sissevoolule. |

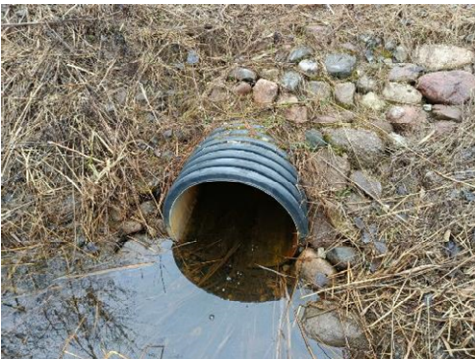
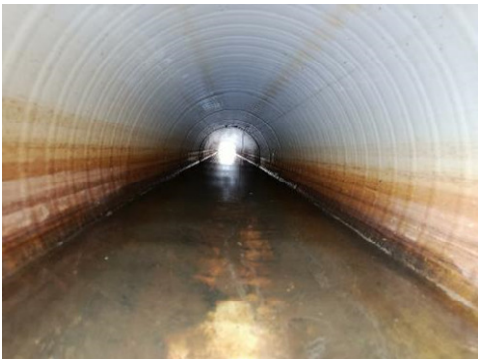
| Jrk. nr | Truubi nr | Tehnilised andmed | | Foto | | Kirjeldus |
|---|---|---|---|---|---|---|
| 5 | Truubid T12-T14 (3 tk) | Läbimõõt (mm) | 600 | | | Plasttruubid Nigula teelt mahasõitute all. Otsakud kindlustatud maakividega. Setet vähesel määral või puudub üldse. Fotol truup T13 sissevool (vasakul) ja vaade väljavoolu poolt (paremal) sissevoolu poole. Seisund hea. |

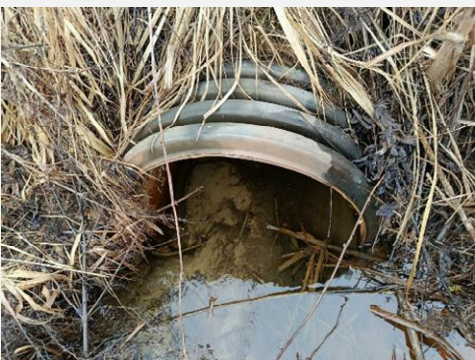
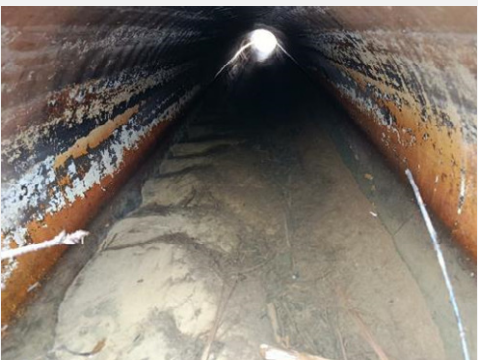
| Jrk. nr | Truubi nr | Tehnilised andmed | | Foto | | Kirjeldus |
|---|---|---|---|---|---|---|
| 6 | T15 | Läbimõõt (mm) | 600 | | | Plasttruup. Truubis setet ca 1/6 truubi läbimõõdust. Seisund rahuldav. Fotodel vaade sissevoolule. |

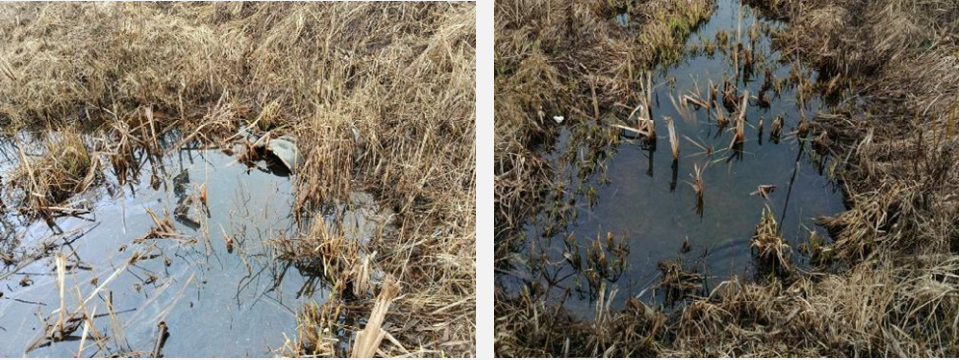
| Jrk. nr | Truubi nr | Tehnilised andmed | | Foto | | Kirjeldus |
|---|---|---|---|---|--|---|
| 7 | T16 | Läbimõõt (mm) | 600 | | | Plasttrüüp, trüubitõru väljavool uputatud (parempoolne foto). Sissevoolu toru ots on osaliselt lõhutatud (tõenäoliselt niitmise teel, vasakpoolne foto). Trüubis setet ca 1/4 läbimõõdust. Seisund rahuldav. |

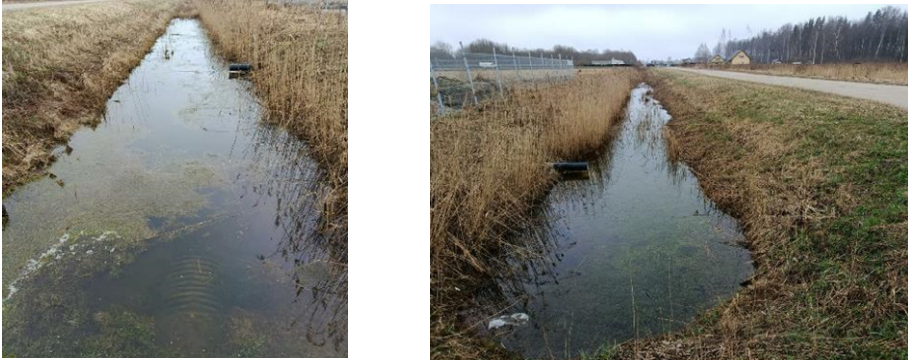
| Jrk. nr | Truubi nr | Tehnilised andmed | | Foto | | Kirjeldus |
|---|---|---|---|---|--|---|
| 8 | T17 | Läbimõõt (mm) | 600 | | | Plasttrüüp. Vältõõde ajal oli trüüp uputatud olekus. Vasakpoolne foto sissevoolust, parempoolne väljavoolust. |

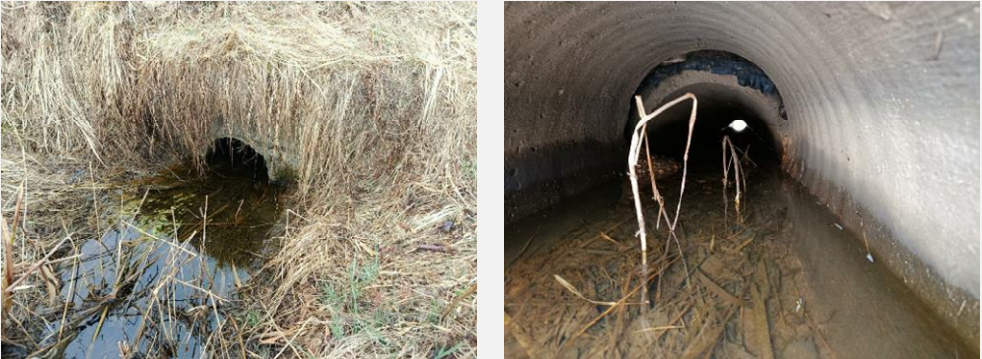
| Jrk. nr | Truubi nr | Tehnilised andmed | | Foto | | Kirjeldus |
|---|---|---|---|---|--|---|
| 9 | T18 | Läbimõõt (mm) | 500 | | | Betontrüubi välimised torud nihkes ja pinnas trüupi vajunud. Otsakud betonist ning rahuldavas seisundis. Trüubis setet ca 1/5 trüubi läbimõõdust. Trüubi seisund puudulik. Fotodel vaade sissevoolule. |

Betoonist truup T18 ( $D_i=500$ ) on amortiseerunud ja vajab asendamist. Truup tuleks asendada vähemalt  $D_i=600$  mm truubitoruga.

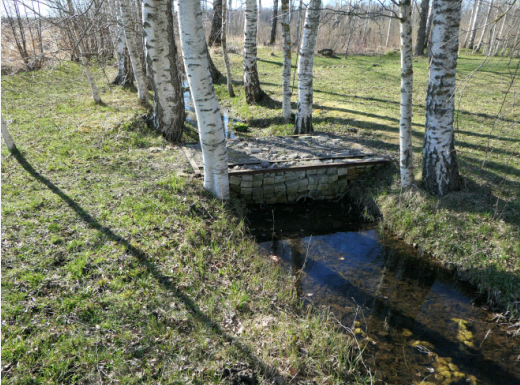
| Jrk. nr | Truubi nr | Tehnilised andmed | | Foto | | Kirjeldus |
|---|---|---|---|---|--|---|
| 10 | T19 | Läbimõõt (mm) | 220 | | | Ehitusjäätmetest (silikaattellised) täitega rajatud trüüp elamukrundilt põllule pääsemiseks. Seisund puudulik. |

Rekonstrueerimist või likvideerimist vajab truup T19, mille läbimõõt  $D_i=220$  mm on ilmselgelt liiga väike ning takistab vee äravoolu maantee kraavist ja põhjustab piirkonnas üleujutuse. Ülesvool asuvate truupide läbimõõdud on  $D_i=400\dots D_i=800$  mm ning vee juurdevool on kordades suurem kui truubi läbilaskevõime olukorras, kus truubist ülesvoolu jääv kraav on veega täielikult täitunud. Asendada tuleks see vähemalt  $D_i=600$  mm truubitoruga või samaväärse lausega kergsillaga, mis oleks soovitatav lahendus.

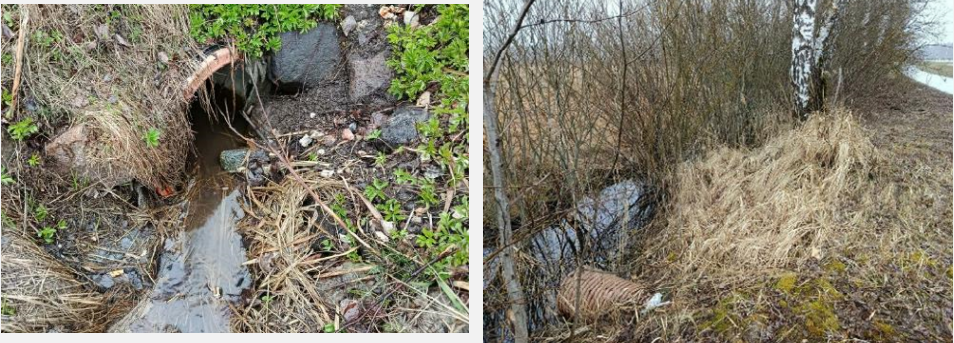
| Jrk. nr | Truubi nr | Tehnilised andmed | | Foto | | Kirjeldus |
|---|---|---|---|---|--|---|
| 11 | T20 | Läbimõõt (mm) | 400 | | | Plasttrüüp, otsakud kindlustatud maakividega geotekstiilil (vasakpoolne foto). Trüubi sissevoolu ees otsaku kindlustuseks paigaldatud kivid trüubi sissevoolule ette vajunud ning takistavad vee äravoolu. Trüubis vähesel määral setet. Seisund rahuldav. |

*Raskesti mõistetavaks jäävad truubi läbimõõdu  $D_i=400$  mm valiku kriteeriumid – ülesvoolu on paigaldatud truubid läbimõõduga  $D_i=600\dots D_i=800$ , mis tähendab, et allavoolu jääv truup tekitab sama vooluhulga juures oluliselt suurema paisutuse.*

Truubi sissevoolu piirkonnas olev kivikindlustus tuleb taastada endisele kujule. Osa kindlustise kive on varisenud ning takistavad sissevoolu truupi.

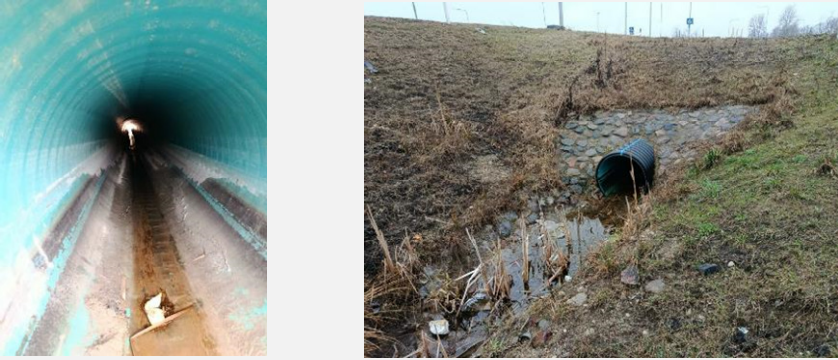
| Jrk. nr | Truubi nr | Tehnilised andmed | | Foto | | Kirjeldus |
|---|---|---|---|---|--|---|
| 12 | T21 | Läbimõõt (mm) | 800 | | | Plasttrüüp, otsakud kindlustatud maakividega ning vuugivahed täidetud betooniga. Seisund hea. |

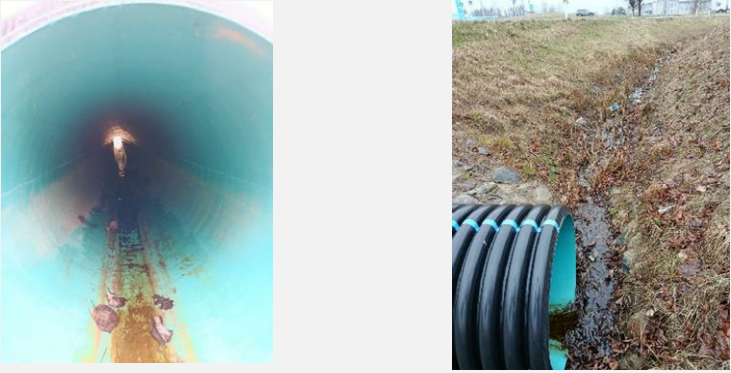
| Jrk. nr | Truubi nr | Tehnilised andmed | | Foto | | Kirjeldus |
|---|---|---|---|---|--|---|
| 13 | T22 | Läbimõõt (mm) | 800 | | | Plasttruup, otsakud kindlustatud maakividega ning vuugivahed täidetud betooniga. Truubi väljavoolu ees setet ca 15 cm. Seisund rahuldav. |

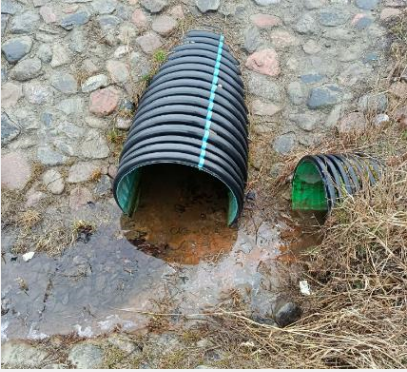
| Jrk. nr | Truubi nr | Tehnilised andmed | | Foto | | Kirjeldus |
|---|---|---|---|---|--|---|
| 14 | T23 | Läbimõõt (mm) | 600 | | | Plasttruup, otsakud kindlustatud maakividega ning vuugivahed täidetud betooniga. Setet alla 5 cm. Seisund hea. Fotol vasakul truubi T22 suue, paremal truubi T23 suue. |

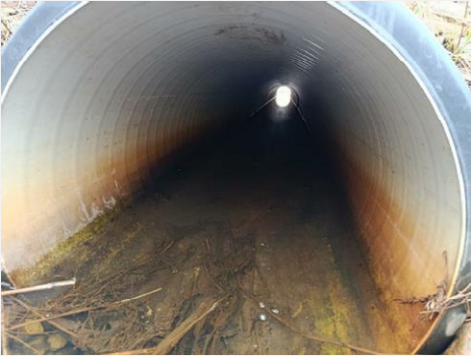
| Jrk. nr | Truubi nr | Tehnilised andmed | | Foto | | Kirjeldus |
|---|---|---|---|---|--|---|
| 15 | T24 | Läbimõõt (mm) | 600 | | | Plasttruup, otsakud kindlustatud maakividega ning vuugivahed täidetud betooniga. Truubi väljavoolu eest setet ca 1/6 läbimõödust. Truubi seisund rahuldav. Fotol truubi sissevool. |

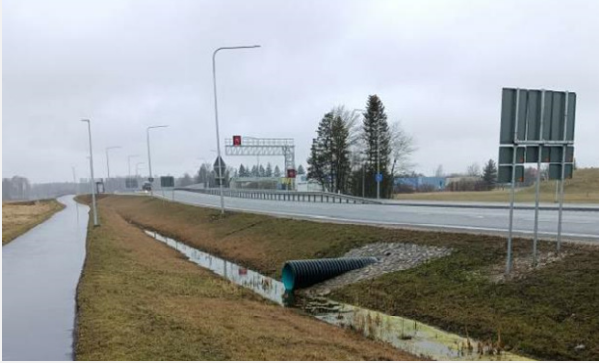
| Jrk. nr | Truubi nr | Tehnilised andmed | | Foto | | Kirjeldus |
|---|---|---|---|---|--|---|
| 16 | T25 | Läbimõõt (mm) | 800 | | | Plasttruup, otsakud kindlustatud maakividega ning vuugivahed täidetud betooniga. Truubi seisund hea. Fotol truubi sissevool. |

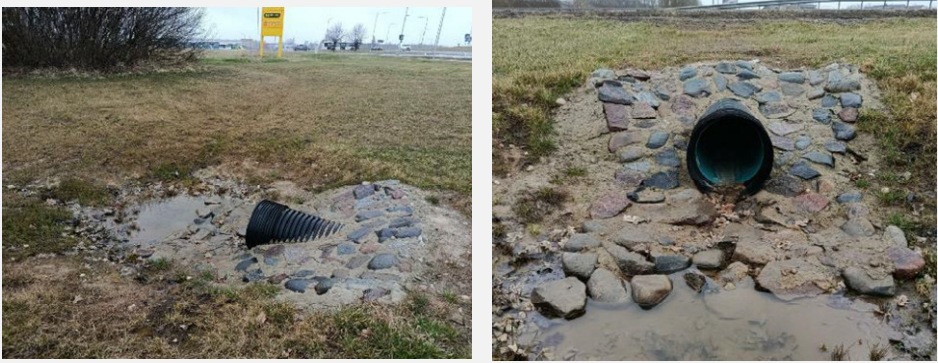
| Jrk. nr | Truubi nr | Tehnilised andmed | | Foto | | Kirjeldus |
|---|---|---|---|---|--|---|
| 17 | T26 | Läbimõõt (mm) | 400 | | | Plasttruup, otsakud kindlustatud maakividega ning vuugivahed täidetud betooniga. Truubi seisund hea. Fotol truubi sissevool. |

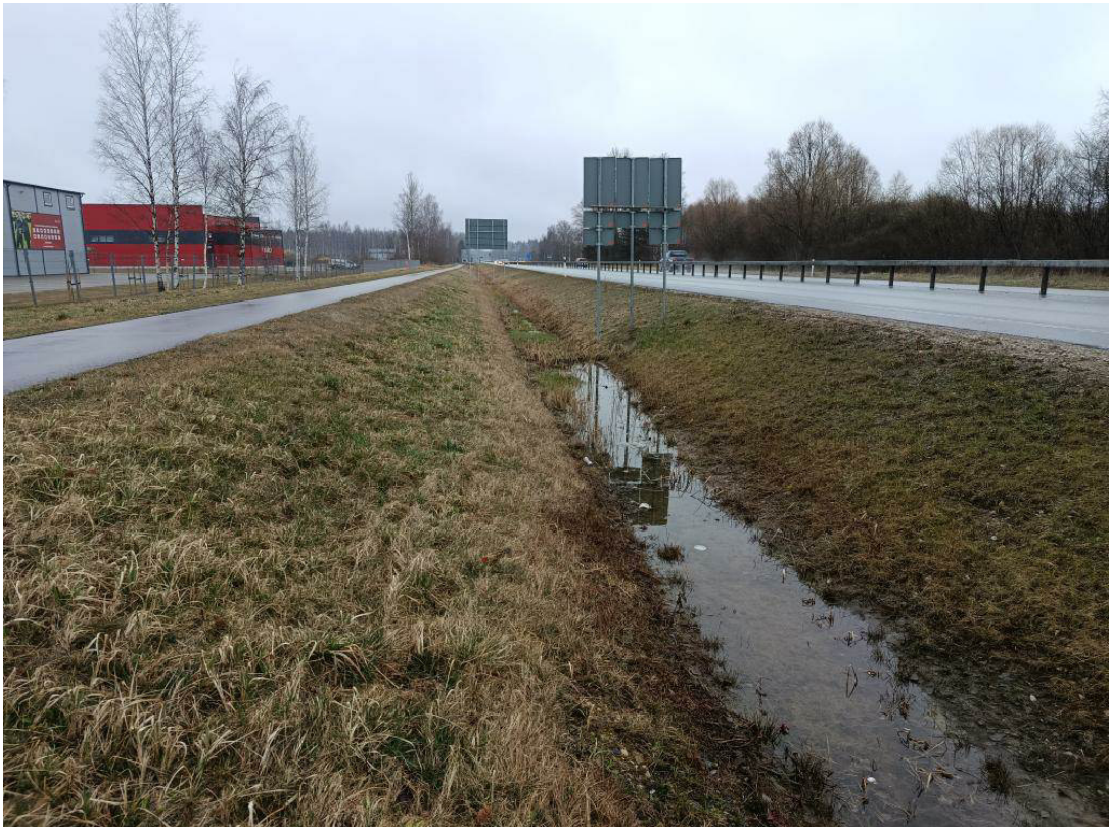
Riigitee äärses kraavis nõlvadel ja voolusängis kasvab rohttaimestik (vt Foto 1). Voolusängis esineb kohati prügi. Vee äravool on tagatud.

*Foto 1. Vaade riigitee nr 4 Tallinna-Pärnu-Ikla tee teekraavile truupide T20 ja T21 vahemikus.*

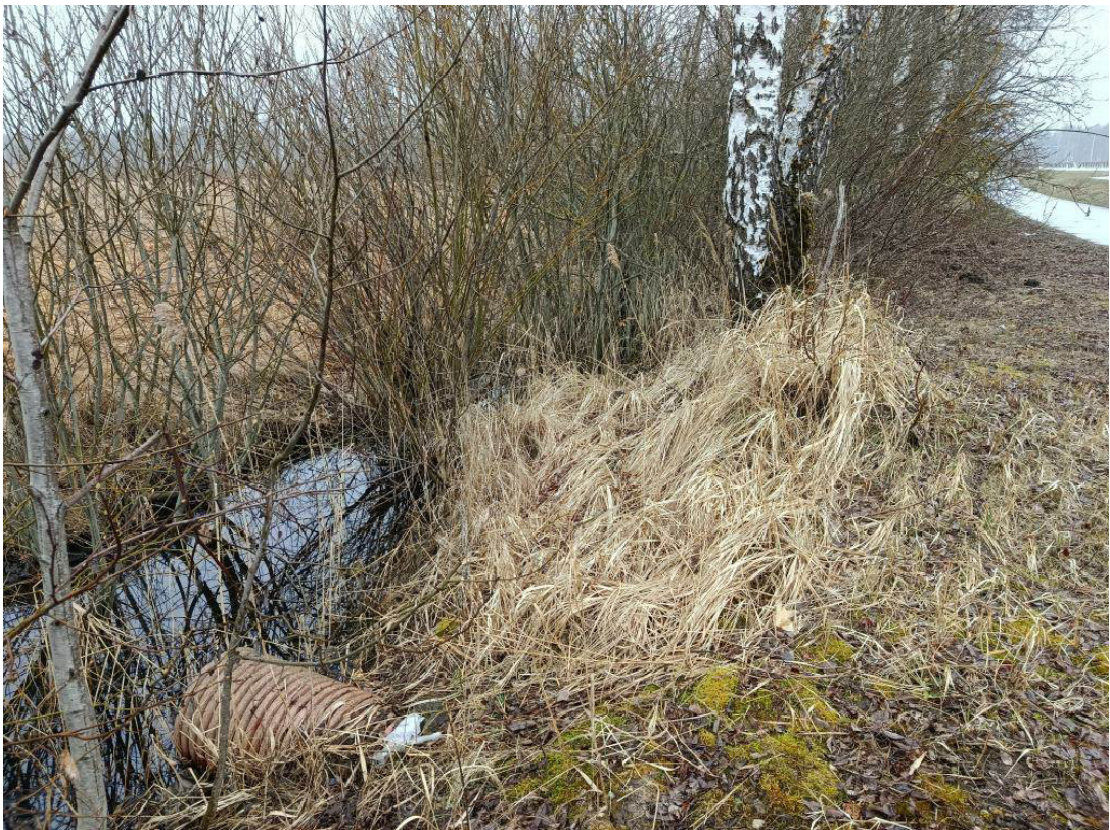
Truubist T20 ("D") allavoolu kuni punktini "C" (vt Foto 2) ning punktist "B" allavoolu kuni punktini "A" (vt Foto 3) on voolusäng võsastunud ning kraavi kaldal kasvavad üksikud puud. Kohati on kraavi ristlõige deformeerunud. Punktide „C“ ja „B“ vahelisel lõigul paikneb paremal kaldal õueala, kus võsa puudub ning voolusängi kallastel kasvavad üksikud kased (vt Foto 4). Lõik on osaliselt hooldamata ning vajab puhastamist.

*Foto 2. Vaade kergliiklustee all olevale truubi T20 väljavoolule.*

Voolusängis kasvav võsa ning puittaimestik tuleb eemaldada ning alles jätta vaid üksikud suured puud. Samuti tuleks lõik puhastada settest (Nigula tee 2 kinnistuga piirneval lõigul on setet ja võsa eemaldatud).

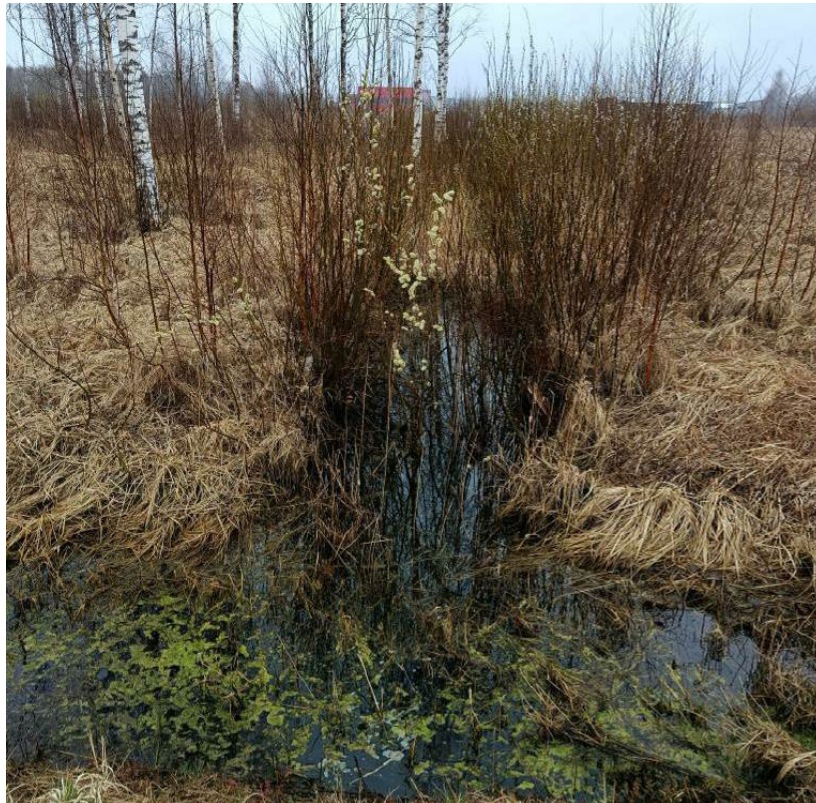
*Foto 3. Vaade kraavile punktist A ülesvoolu.*

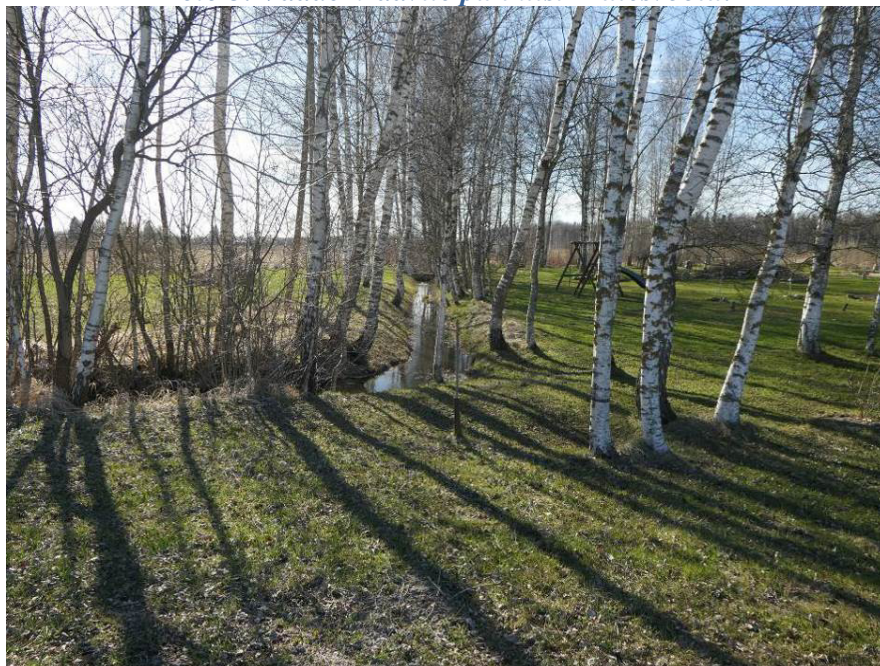
*Foto 4. Vaade kraavile punktist C allavoolu Nigula tee 2 kinnistule.*

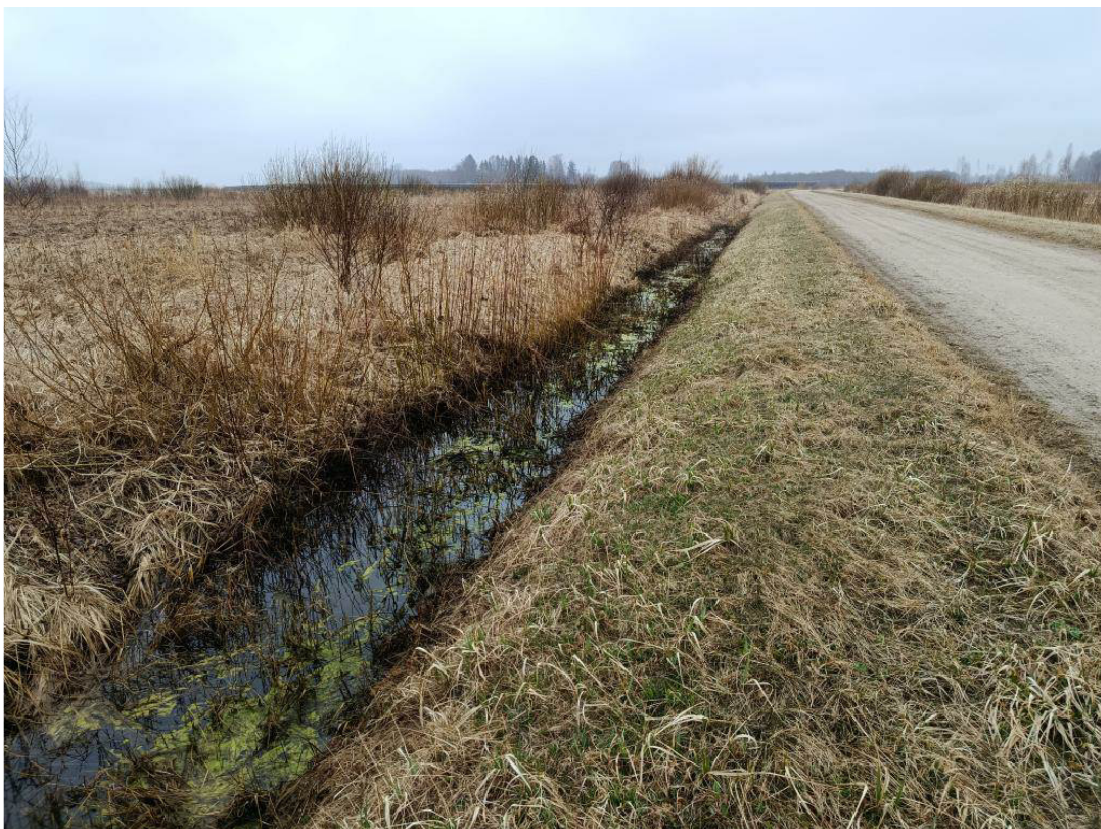
Lõik paikneb Nigula tee ääres (vt Foto 5). Voolusängis ja nõlvadel kasvab rohttaimestik ning vasakul kaldal esineb kohati võsa. Ülevaatusel oli vee sügavus ligikaudu 30 cm.

*Foto 5. Vaade kraavile punktist A allavoolu.*

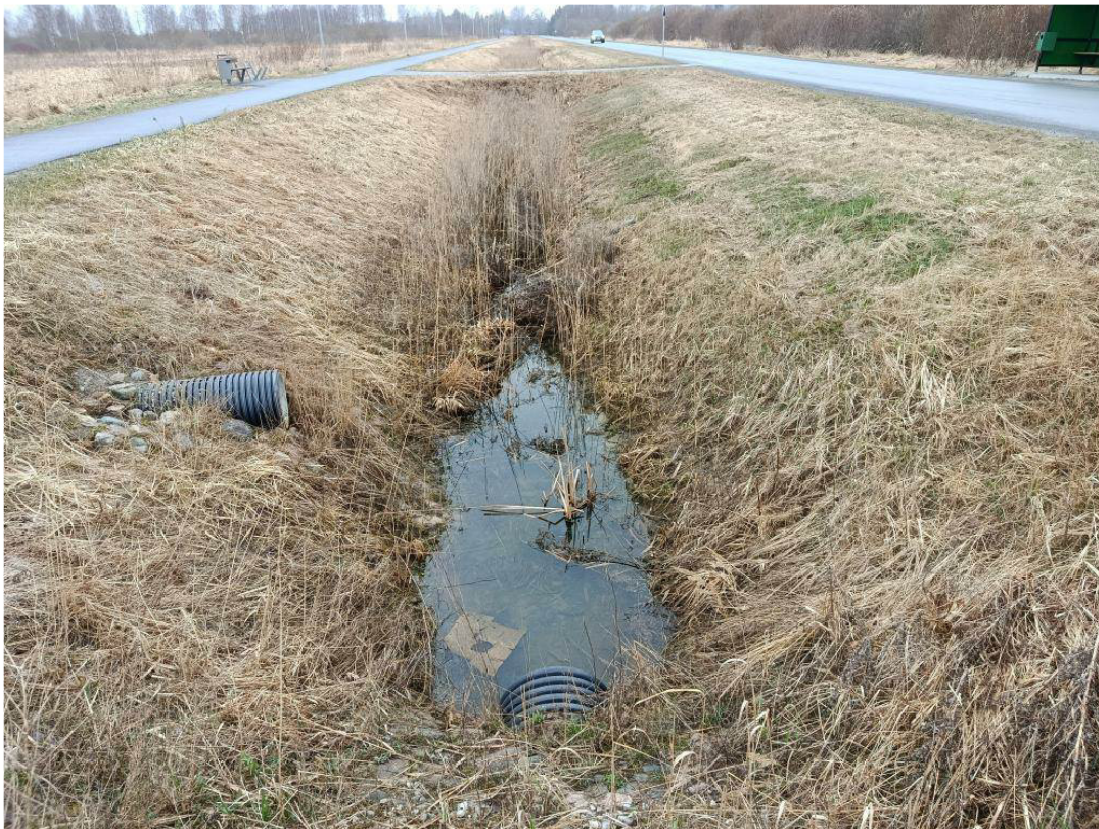
Voolusängis ja nõlvadel kasvab rohttaimestik. Lõigus T18 kuni T10 kasvab voolusängi vasakpoolisel nõlval ja kaldal ka vähesel määral madalat võsa. Ülevaatusel oli vee sügavus ligikaudu 30 cm.

*Foto 6. Vaade uuritud kraavile truubi T10 juurest allavoolu.*
