**MV TURVAS TURBATOOTMISALA KORRASTAMISE
SOOVITUSED (TÖÖ NR 23/4652)**

SISUKORD

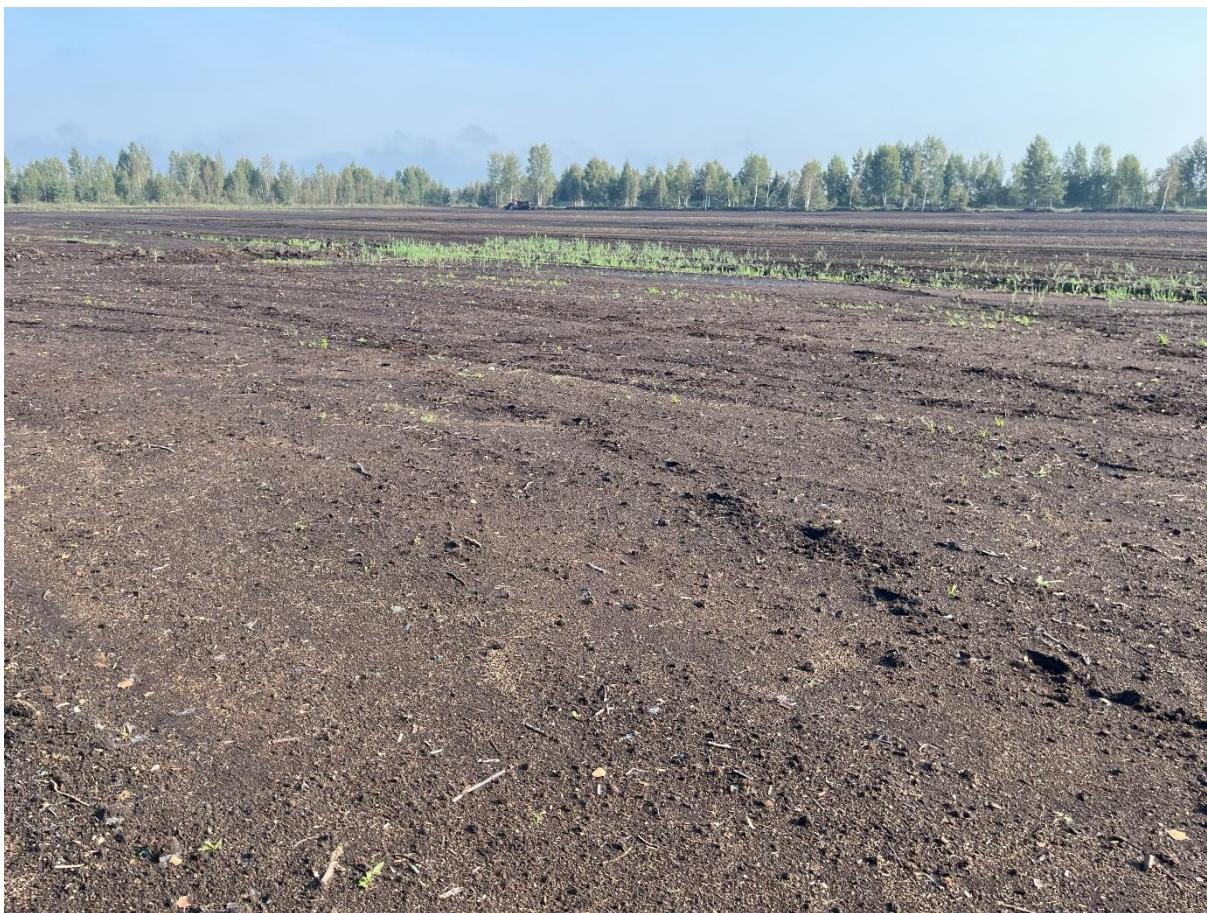
Väljakul S-I (foto 4.1) oli välitööde ajal kraavid vett täis ning kraavivee pH 7,5 ja elektrijuhtivus (EC) 144,5 $\mu\text{S cm}^{-1}$. Väljakutel toimub turba tootmine kuid kraavid ja nende servad on taimestunud. Enne välitöid oli kraave ja settetiike puhastatud ning taimed settetiigist välja tõstetud. Väljakukraavides ja settetiigis kasvasid laialehine hundinui (*Typha latifolia*) ja ujuv penikeel (*Potamogeton natans*), samuti tarnad (*Carex spp.*), väiksemates väljakukraavides kasvas harilikku pilliroogu (*Phragmites australis*). Kraaviservades kasvas väljakutel hanijalg (*Potentilla anserina*), oblikaid (*Rumex spp.*) ja harilikku unilooka (*Sisymbrium officinale*). Väljakut ümbritses kase ja männiga kõdusoomets.

Foto 4.1. Saikla turbatootmisala ala S-I vähetaimestunud väljakud (OÜ Inseneribüroo STEIGER, 11.09.2023).

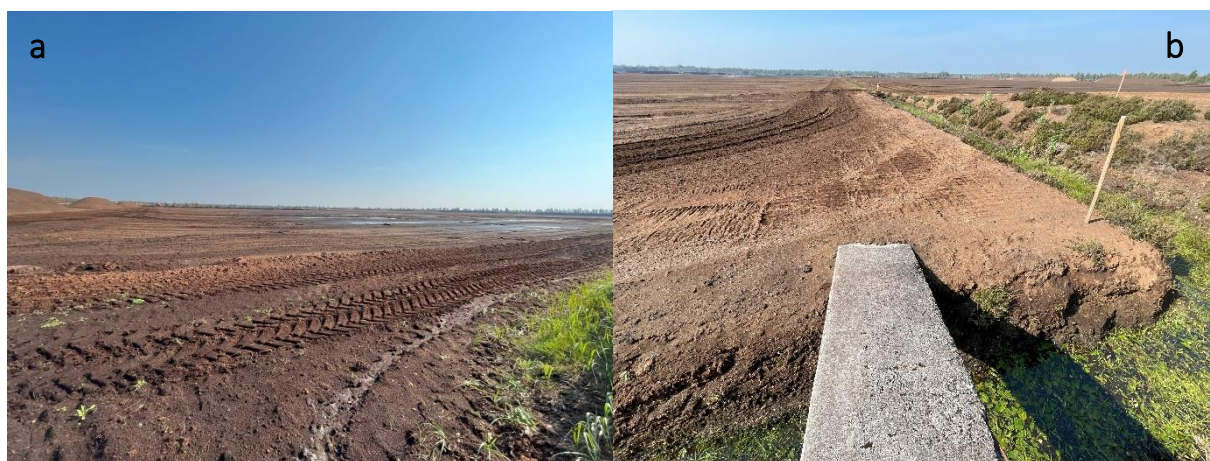
S-IV (foto 4.2) ala toimub aktiivne turbatootmine, kraavid ei ole taimeestunud, kraavis on pH 6 ja elektrijuhtivus 98,8 $\mu\text{S cm}^{-1}$.

Foto 4.2. S-IX ala servast aladele S-IV ja S-VI, taimeestumata turbatootmisala (a) ja vaade S-VI ja S-VII väljakutele idasuunast (OÜ Inseneribüroo STEIGER, 11.09.2023).

S-VI (foto 4.2) ala väljakutel toimub aktiivne turbatootmine, ala on taimestumata. Osad kraavid on täis rohevetikaid. Kraavivee pH 5,7 ja elektrijuhtivus $119,5 \mu\text{S cm}^{-1}$.

S-VII (foto 4.2) alal toimub aktiivne turbatootmine ja valdavalt on ala taimestumata, ala lääneservas olevas tiigis kasvasid ujuv penikeel, pudeltarn, kraavi kõrval kasvas üksikute laikudena harilikku palusammalt (*Pleurozium schreberi*) ja üksikute isenditena siirdesoodele ja rabadele iseloomulikku ümarlehist huulheina (*Drosera rotundifolia*) ning harilikku jõhvikat (*Oxycoccus palustris*). Kuivemates kasvukohtades leidis ka soo-kuuskjalga (*Pedicularis palustris*), kanarbikku ja sookastikut. Tiigi pH 6,65 ja EC $83,5 \mu\text{S cm}^{-1}$ viitavad mõnevõrra toiteainevaesematele ja happelisematele tingimustele, mis on iseloomulikud siirdesoodele. Ala lääne- ja keskosas kasvas väljakukraavides vähesel määral pilliroogu, kuid valdavalt olid kraavid taimestumata ning väljakukraavides olid tingimused mineraalainete rikkamad, pH 6,78 ja elektrijuhtivus $101,3 \mu\text{S cm}^{-1}$. Ala idaosas oli väljakukraavid valdavalt taimestumata (välja arvatud lemmel mõnes kraavis) ja paksemas turbas, sellest hoolimata olid tingimused küllaltki aluselised (pH 6,2, EC $247 \mu\text{S cm}^{-1}$).

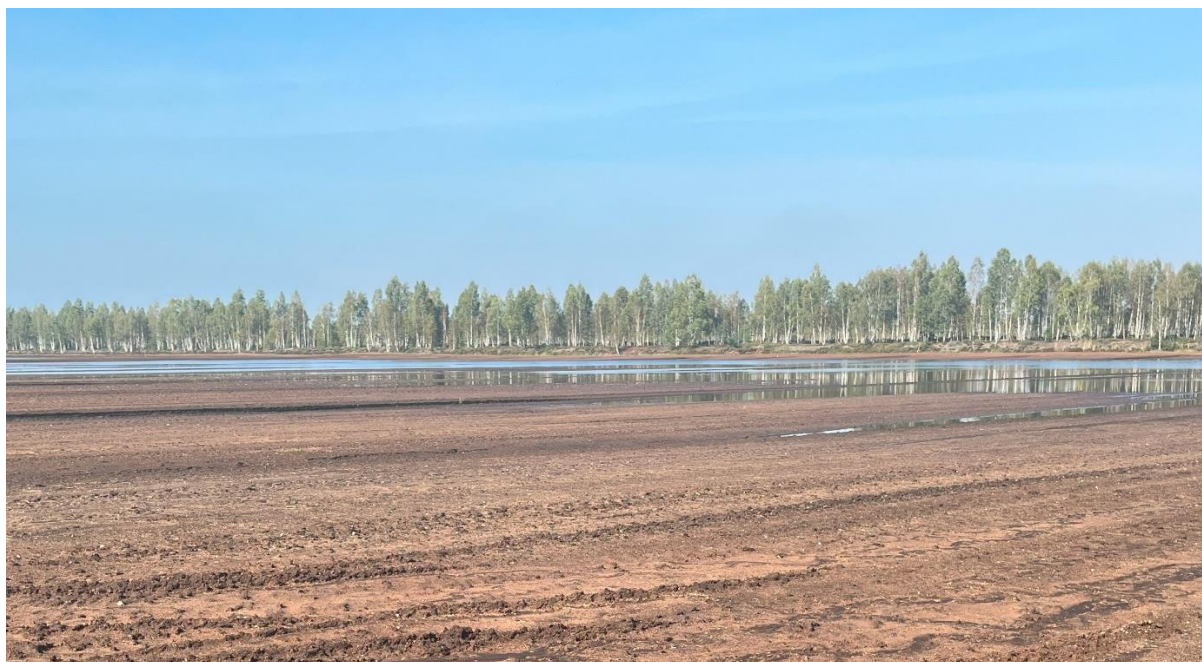
S-V (foto 4.3) alal moodustab peamiselt suur ajutine veekogu, mida turbatootmise välisel ajal kasutavad peatumispaigana linnud ja ülejäänud ajal aktiivne turbatootmine. Alalt toimub väljalasku ülepumpamine (pump asub väljaku loodenurgas) ning pumpamise lõpetamisel peale kaevandamistegevust tekib alale madalaveeline veekogu, milleks on soovitatav see ala ka jätta. Silmas tuleb pidada, et kuna luuakse madalaveelist linnuveekogu, mille lõpp-eesmärk on siiski sootaimede taastumine alal, ei ole vajalik luua Keskkonnaministri 07.04.2017 määruse nr 12 § 14 kohast veekogu, milles veetase ületab valdavalt 2 m. Veekogule tuleb kujundada laugemaid kaldalõike, mis tagavad loomadele ja inimestele ohutult väljumise võimalusi. Sellel alal on mõnevõrra happelisemad ja toiteainevaesemad tingimused, pH 5,5 – 6,2 ja EC 41,5 – 70,5 $\mu\text{S cm}^{-1}$. Taimedest kasvavad kraavides tõmbilehine penikeel (*Potamogeton obtusifolius*), pudeltarn (*Carex rostrata*), väikeseviljaline jõgitakjas ja lemlid. Kraavi servades kasvasid vähesel määral harilik kaksikhammas (*Dicranum scoparium*), paiseleht, kanarbik, sinikas (*Vaccinium uliginosum*), hall lepp (*Alnus incana*), paju ja sookask.

Foto 4.3. Vaade S-V väljakul olevale linnuveekogule lõuna suunast (OÜ Inseneribüroo STEIGER, 11.09.2023).

- Väljakutel kus veetaseme tõstmisel võivad tekkida olulisel määral üleujutatud alad (v.a. Saikla S-V väljak ja Kuumi K-I väljak kuhu on otstarbekas rajada madalaveeline soostuv veekogu lindudele) võiks luua veetaseme reguleerimise võimalused.

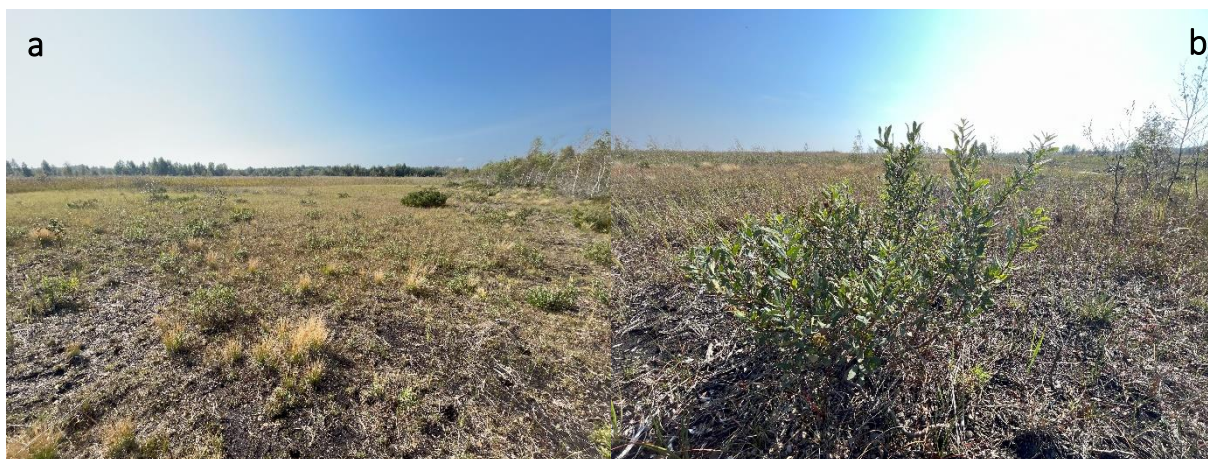
S-IX (foto 4.4) alal turbatootmist ei toimu ja sinna on kiiresti arenemas madalsookooslus. Ala keskosas pole edasised tegevused vajalikud ja need kahjustaksid alal arenevaid taimekooslusi. Alal kasvavad erinevad tarnad, laialehine villpea (*Eriophorum latifolium*), tupp-villpea (*Eriophorum vaginatum*), pilliroog, hanijalg, liivateelehine mailane (*Veronica serpyllifolia*), pajud kõrgemates reljeefi osades ka kask, mänd, kanarbik ja sinikas. Märjemates kasvukohtades leidis ka laialehist hundinuia. Antud alalt leiti ka mitmeid III kaitsekategooria taime hariliku porsa (*Myrica gale*) isendeid, mida varem Keskkonnaregistrisse kantud ei olnud, seetõttu on antud alal soovitatav säilitada maksimaalses mahus olemasolevat taimestikku. Veetaseme mõnevõrra tõstmiseks tuleks sulgeda väljakut ümbritsevaid piirikraave, kuid korrastamisprojektis ette nähtud terrasside T9 ja T10 vaheliste vallide vajadust tuleks täiendavalt kaaluda projekti muutmise käigus kuna nende vallide rajamine kahjustaks oluliselt olemasolevat taimestikku.

Foto 4.4. S-IX alal arenev madalsookooslus (a) ning hariliku porsa (III kaitsekategooria taime) isendid (b)(OÜ Inseneribüroo STEIGER, 11.09.2023).

- Võimalusel säilitada maksimaalses matus ka sekundaarseid madalsootaimestiku laiike, mis kolmele turbatootmisalale on ajaga arenenud (Saikla väljak S-IX; Piilasoo väljak P-XII; Kuumi väljakud K-IV, väljaku K-III kunagine tuletõrjeteik ning väljaku K-V lõunaosa). Sealt saavad madalsoodele iseloomulikud liigid ka kiiresti levida ümbritsevatele korrastatavatele väljakutele.

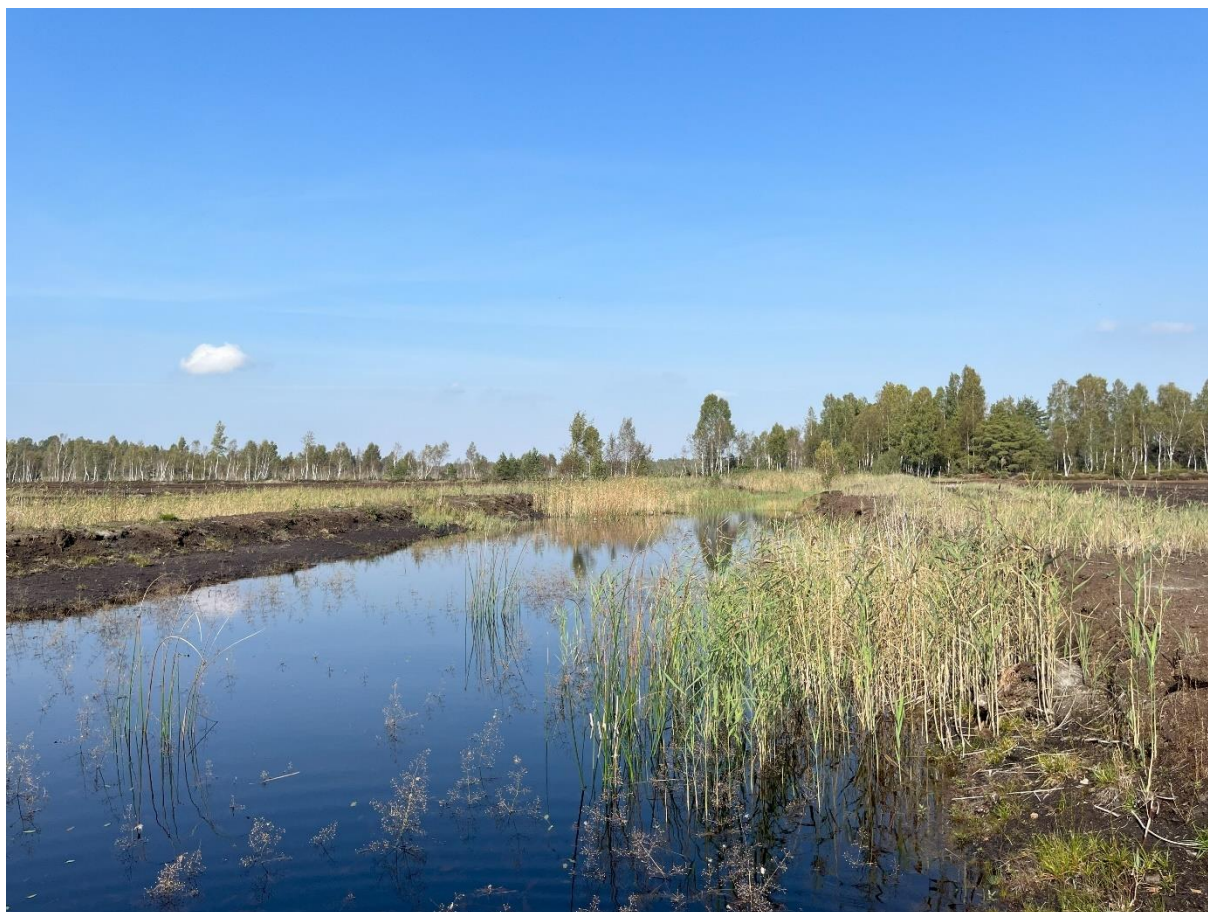
S-X (foto 4.5) ala eraldab S-V alast turbast vall ning S-X alal on kuivemad tingimused (v.a. tiik), alal aktiivset turbatootmist ei toimu. Ala kõrgematel pinnavormidel on paljast turvast, kaske, mände, kadakaid (*Juniperus communis*),

sinihelmikat, tarnad, soo-kuuskjalga, vaarikat, kanarbikku ja karutubakat. Tiigis kasvavad keraluga (*Juncus conglomeratus*), luigelilled (*Butomus umbellatus*) ja pilliroog. Tiigis on vee pH 6,9 ja elektrijuhtivus $87 \mu\text{S cm}^{-1}$. Väljakul S-V veetaseme tõusul tõuseb ka S-X alal veetase, mis soodustab alal madalsoo koosluste arengut.

Foto 4.5. S-X alal olev tiik ja taimekooslused (OÜ Inseneribüroo STEIGER, 11.09.2023).

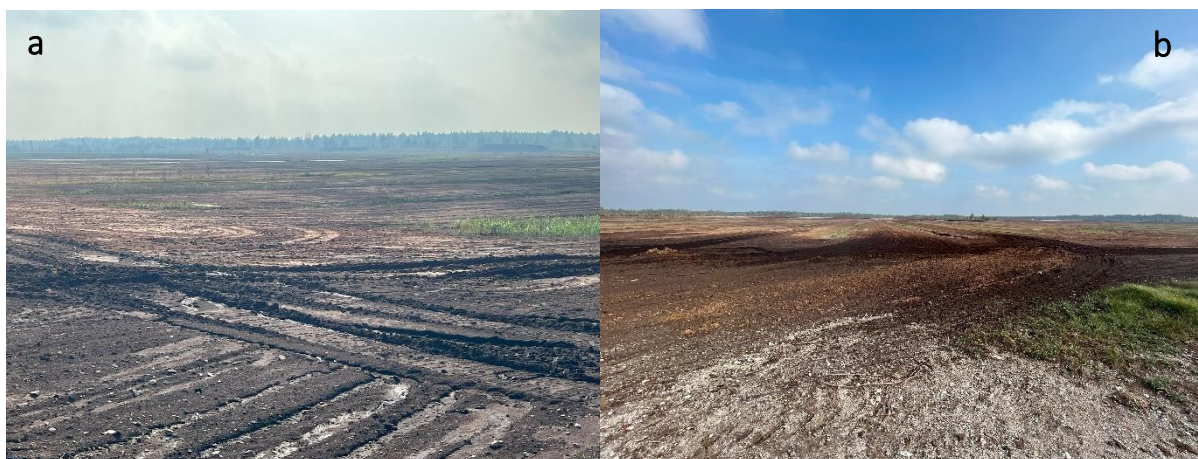
Piilasoo turbatootmisala jaguneb laias laastus kaheks – väljakud kus jätkub aktiivne turbatootmine ([foto 4.6](#)) ning teenindusmaal ja mäeeraldisel asuvad alad, kus turbatootmine on lõppenud ([joonis 4.3](#)). Tootmisala teede servades kasvasid peamiselt ruderaaltaimed: sinihelmikas, sookastik, kask, mänd, kadakas, paju, võililled, tedremaran, arujumikas (*Centaurea jacea*), jäneskastik (*Calamagrostis epigejos*), paakspuu, kanarbik. Alade P-X, P-XI, P-XII, P-XVII vahelises piirkonnas kasvas ka kaitsealuseid taimi – III kaitsekategooria taime soo-neiuvaipa (*Epipactis palustris*, 42 isendit) ja harilikku käoraamatut (*Gymnadenia conopsea*, 1 isend). Samuti leidsid erinevaid kaitsealuseid taimi tootmisest välja langenud väljakutel (harilik ungrukold (*Huperzia selago subsp. selago*), soo-neiuvaip, laialehine neuvaip (*Epipactis helleborine*)), mille asupaigad on toodud [joonisel 4.4](#). Ala pH varieerus vahemikus 6,1 – 7,3 ja elektrijuhtivus 48 – 134 $\mu\text{S cm}^{-1}$.

Foto 4.6. Piilasoo turbatootmisala põhjaosas olevad väljakud P-XVI (a) ja P-XV (b) (OÜ Inseneribüroo STEIGER, 12.09.2023).

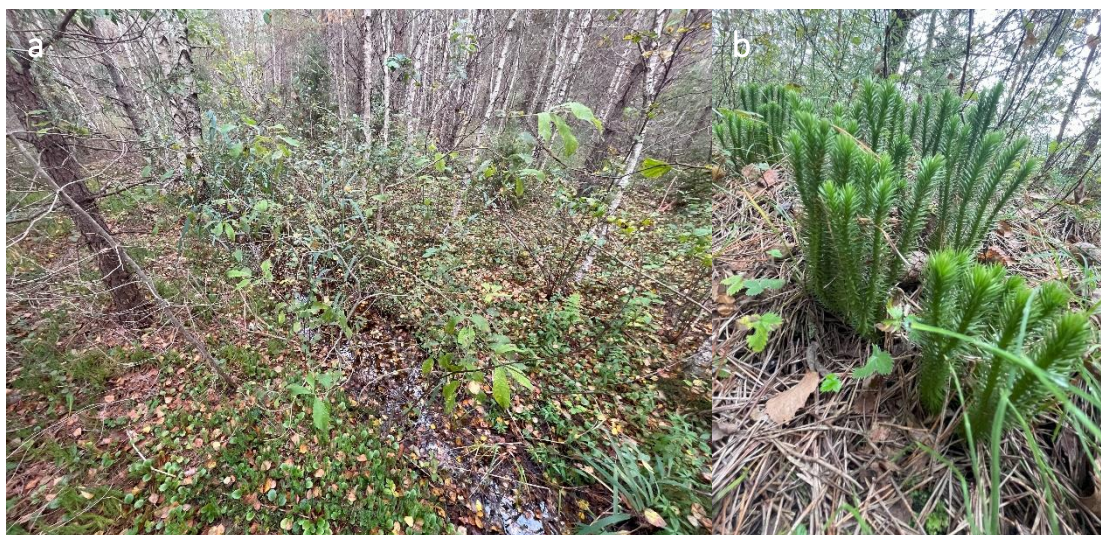
P-IX ala jaguneb kahte ossa, ala põhjaosas toimub aktiivne turbatootmine ning see osa on taimestumata. Ala lõunaosa aga asub mäeeraldisest väljapool (kuid mäeeraldisel teenindusmaal) ning seal aktiivset turbatootmist ei toimu. Sinna on arenenud kõdusoomets ([foto 4.7](#)), kuid nähtavad on kunagised turbatootmisala väljakukraavid. Tulenevalt ala kuivusest puudusid veekogud, kust mõõta vee pH-d ja elektrijuhtivust, kuid alal olev taimeistik viitab toiteainerikastele tingimustele. Ala lõunaosas kasvasid kased, männid, pajud, kadakad, paakspuu, tamm (alusrindes), kanarbik, jäneskastik, metsosi (*Equisetum sylvaticum*), arujumikas, paiseleht, hanijalg, sinihelmikas, lamba-aruhein (*Festuca ovina*), ümarlehine uibuleht (*Pyrola rotundifolia*), kattekold, metsmaasikas, seahakas (*Cirsium oleraceum*), pohl (*Vaccinium vitis-idaea*). Kaitsealustest liikides leidis III kaitsekategooria taimi, metsaga alal oli harilikku ungrukolda (*Huperzia selago* subsp. *selago*). Selles piirkonnas võiks korrastamisjärgselt jääda pinnaveetase turbapinnast suurel osal aastal ligikaudu 50 - 20 cm sügavusele tagamaks soometsa ilmelise koosluse arengu. Ala põhjaosas kasvavad väljakutevahelistes kuivades kraavides vaid tarnad ja pilliroog ning väljakud on taimestumata.

Foto 4.7. Piilasoo turbatootmisala ala P-IX lõunaosas olev kuivendusemõjuga soomets (a) ja seal kasvavad harilikud ungrukollad (III kaitsekategooria, b) (OÜ Inseneribüroo STEIGER, 12.09.2023).

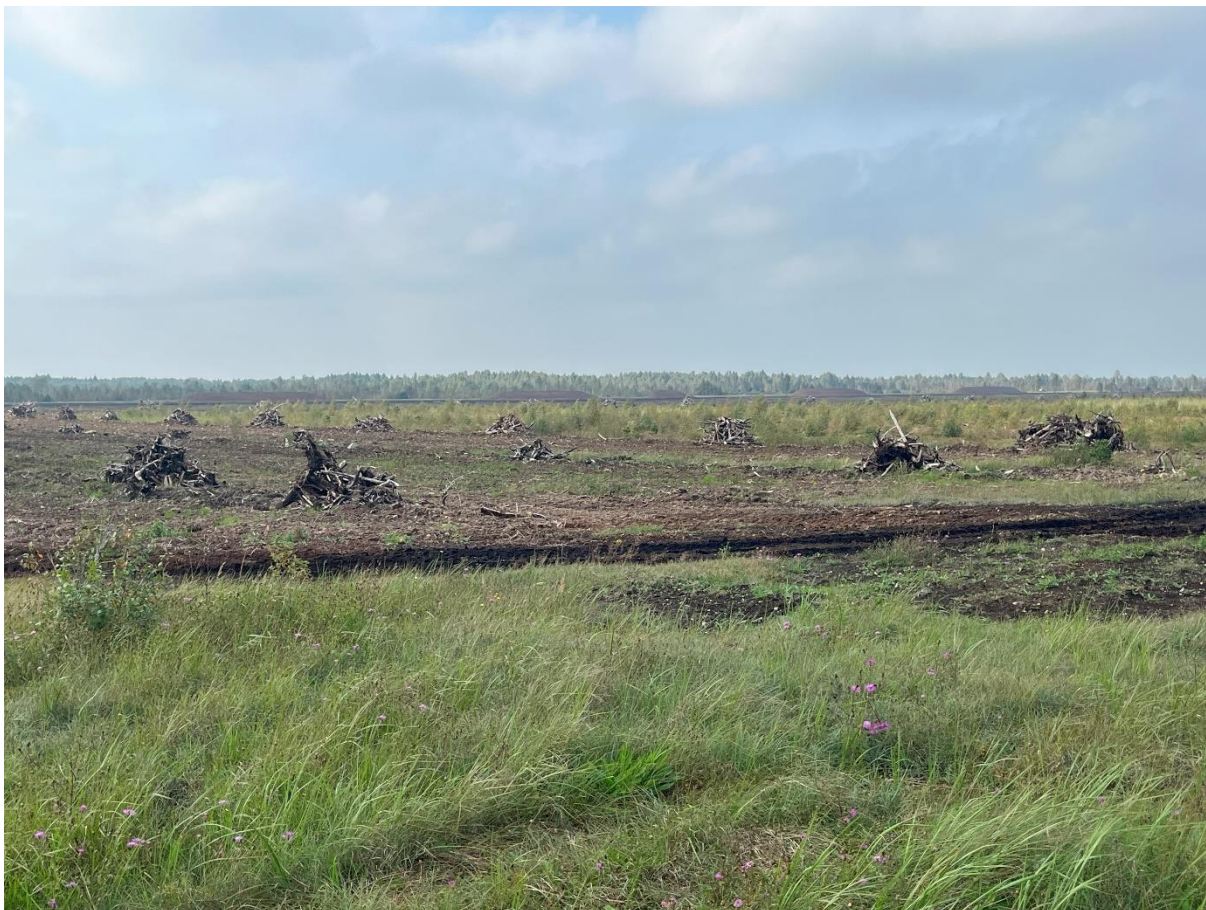
Ala **P-X** (foto 4.8) võetakse uuesti turbatootmisse ning välitööde ajal eemaldati alalt kasevõsa. Ala töösse võtmisel olemasolev taimestik eemaldatakse ning jäävad palja turbaga alad.

Foto 4.8. Piilasoo turbatootmisala P-X väljak, kust eemaldatakse olemasolev taimkate (kasevõsa) ja mis võetakse uuesti turbatootmiseks kasutusse (OÜ Inseneribüroo STEIGER, 12.09.2023).

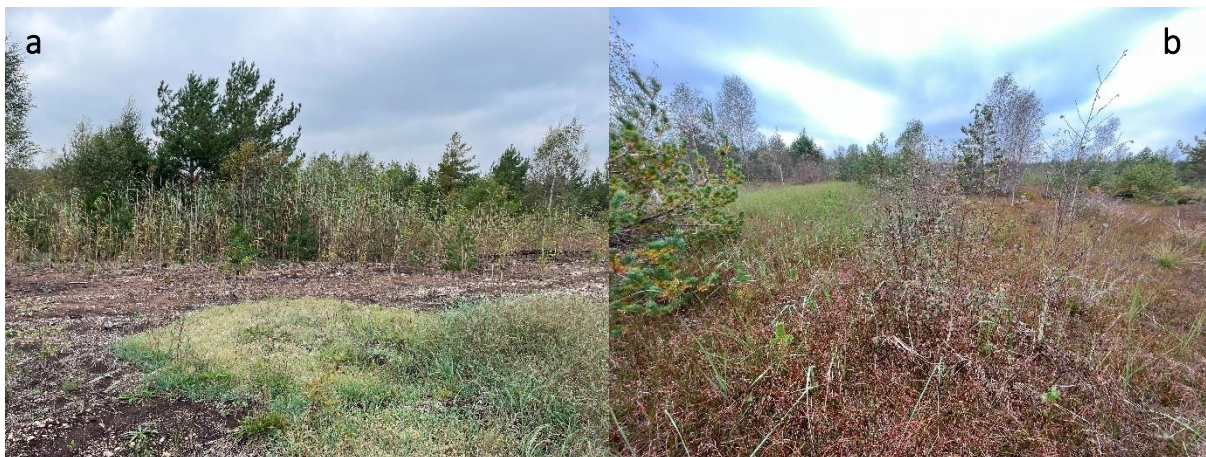
P-XII (foto 4.9) väljakud on tootmisest välja langenud, kuid asuvad mäeeraldise piires, st neil on võimalik taasalustada turbatootmist, kuid turbavaru antud piirkonnas on küllaltki õhuke (v.a. kruusatee servas). Antud alal on tingimused mineraalainerikkad, kraavides on pH 6,2 ja elektrijuhtivus $134 \mu\text{S cm}^{-1}$. Taimedest kasvavad alal mänd, kask, sookastik, pilliroog, paiseleht, soo-ohakas, karutubakas, ussikeel, arujumikas, valge ristik (*Trifolium repens*), kollane tarn (*Carex flava*), pudeltarn (*Carex rostrata*), niitjas tarn (*Carex lasiocarpa*), laialehine villpea, tupp-villpea, ussikeel, metsmaasikas, paiseleht, hanijalg, soo-kuuskhein, ümarlehine uibuleht, kanarbik, sinikas, sookail (*Rhododendron tomentosum*), soopihl (*Comarum palustre*). Samblarindes kasvasid raba-karusammal (*Polytrichum strictum*) ja soovildik (*Aulacomnium palustre*). Ala lõunaosaosas kasvas rohkelt III kaitsekategooria taimeliiki soo-neiuvaipa. Juhul

kui alal kaevandamist ei taasalustata ja ala korrastatakse, siis tuleb eemaldada alalt vanad rauast masinad ja tõsta veetaset kogujakraavis. Veetaseme tõstmine turbapinna lähedale toetab alal madalsoosuunalist taimestiku arengut. Siiski ala keskosas oleva olemasoleva madalsoo taimkatte säilitamiseks peaks kaaluma ala jagamist väljakutega risti olevateks terrassideks (T27 – T29 ja T31 – T33), mille rajamine kahjustaks oluliselt olemasolevat taimkatet.

Foto 4.9. Vaated turbatootmisest välja jäänud väljakule P-XII teeservas olevatele aladele (a) ja niiskemale madalsoo taimkattega keskosale (b) (OÜ Inseneribüroo STEIGER, 12.09.2023).

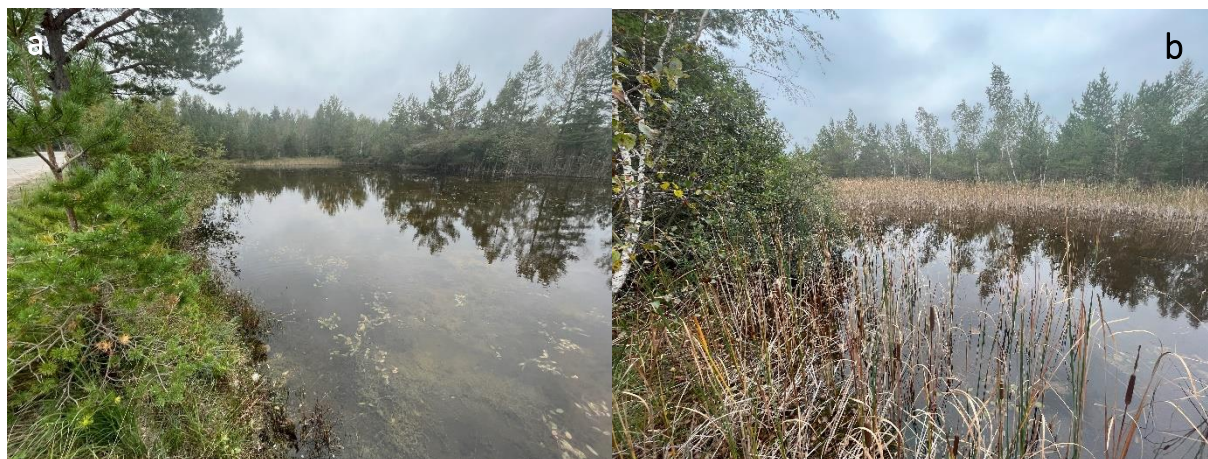
P-XIX ja P-XX alad ([foto 4.10](#)) on väga sarnased ja neid kirjeldatakse koos. P-XIX alal on vanad madalad turbavõtu tiigid, kus paikneb II kaitsekategooria linnu sarvikpüti elupaik ning need alad on ka sobivaimaks teise sama kategooria kaitsealuse linnu, väikeluige, peatumispaigaks. Antud aladel on tiikides pH 7,3 ja elektrijuhtivus 90,5 $\mu\text{S cm}^{-1}$ ning tiigid on vähetaimestunud ja seal kasvab lisaks veesisestele taimedele vaid kitsalehist hundinuia (*Typha angustifolia*) ja laialehist

hundinuia, pilliroogu ja ujuvat penikeelt. Tiikide kallastel kasvavad männid, kased, pajud, paakspuu (*Rhamnus frangula*), tarnad, tedremaran, põldjumikas (*Centaurea scabiosa*), võililled, metsmaasikas, harilik raudrohi, hanejalg ja äiatar (*Knautia arvensis*). Alalt P-XIX leiti ka 9 isendit III kaitsekategooria taime soo-neiuvaip (*Epipactis palustris*).

Foto 4.10. Keskkonnaregistrisse kantud sarvikpüti (II kaitsekategooria lind) elupaik väljakul P-XIX (a) ja kunagine turbavõtukoht väljakul P-XX (b) (OÜ Inseneribüroo STEIGER, 12.09.2023).

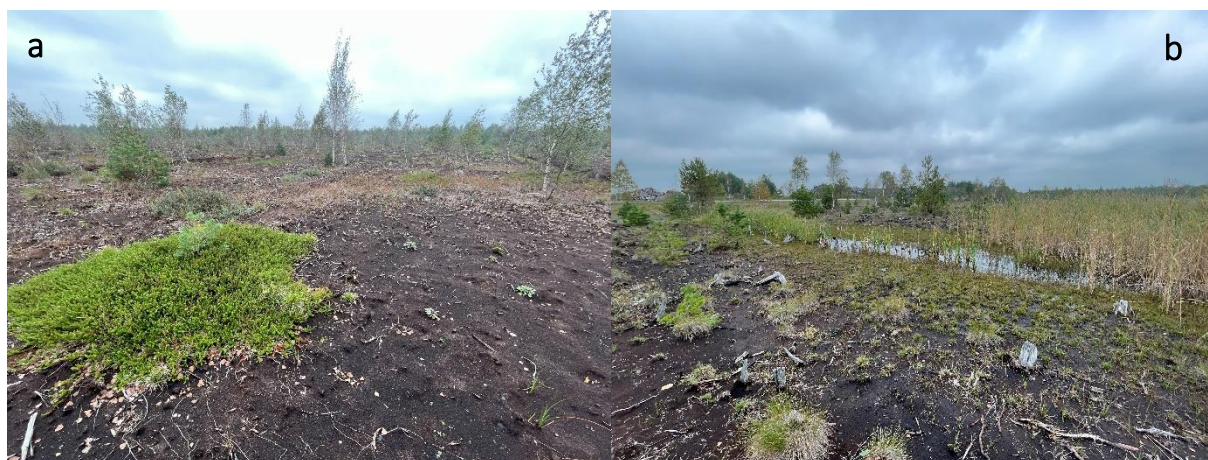
P-XVIII ([foto 4.11](#)) alal on vanad taimestunud turbatootmisväljakud, kus aktiivset tootmist enam ei toimu. Antud ala kraavis oli vee pH 6,5 ja EC 83,3 $\mu\text{S cm}^{-1}$ ning väljakukraavid on antud alal valdavalt kinni vajunud ja ei vaja täiendavat sulgemist. Liikidest on esindatud kadakad, pajud, männid, kased, paakspuu, sinihelmikas, tupp-villpea, laialehine villpea, harilik naat (*Aegopodium podagraria*), arujumikas (*Centaurea jacea*), karutubakas, hanijalg, paiseleht, pilliroog, mätastarn (*Carex cespitosa*), niitjas tarn, keraluga, madalamates kohtades ka laialehine hundinui. Kaitsealustest taimeliikidest leidis alal III kaitsekategooria taimeliike laialehist neiuvaipa (*Epipactis helleborine*, 6 isendit) ja soo-neiuvaipa (3 isendit).

P-XXI alal (foto 4.11) on vanad turbatootmise väljakud, mis on kasutusest välja langenud. Antud ala kraavis oli vee pH 6,1 ja elektrijuhtivus $47,9 \mu\text{S cm}^{-1}$. Alal kasvasid kadakad, männid, kased, pajud, paakspuud, pilliroog, tarnad (nii kollane kui ka pudeltarn), põldjumikas, võililled, karutubakas, tupp-villpead, ümarlehine uibuleht, sinikas, kukemari, samblarindes kasvas palja turba üks pioneertaimi raba-karusammal. Samuti leidis III kaitsekategooria taime soo-neiuvaipa (13 isendit).

Foto 4.11. Turbatootmisala teenindusmaal asuvad osaliselt taimestunud väljakud P-XXI (a) ja P-XVIII (b) (OÜ Inseneribüroo STEIGER, 12.09.2023).

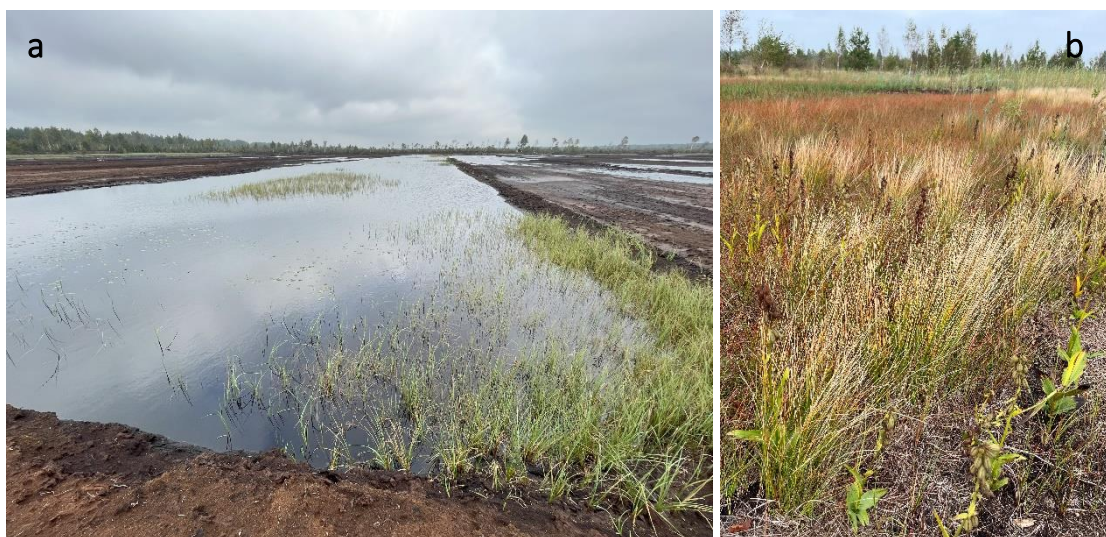
K-I alal ([foto 4.12](#)) asuv väljak on valdavalt aktiivses tootmises, st. taimestumata, tootmisest väljas on vaid väljaku idaosa, kuhu on arenenud ruderaal- ja madal-sootaimed. Antud ala pH oli 5,1 – 6,8 ja EC 122 – 289 $\mu\text{S cm}^{-1}$. Tootmises olevatel väljakud olid välitööde ajal küllaltki kõrge veetasemega, kraavide servas kasvas sookastikut ja ahtalehist põdrakanepit (*Epilobium angustifolium*). Ala lääneosas olevas endises tuletõrjетиigi servas kasvasid niitjas tarn ning kanarbik. Ala idaosas mahajäetud väljakutel kasvas paju, kaske, mändi, harilikku pihlakat, pilliroogu, erinevaid ohakaid, harilikku põisrohtu (*Silene vulgaris*), soo-õisluhta (*Triglochin palustre*), soo-kuuskjalg, sinikas, tupp-villpea, metsosi, niitjas tarn, harilik luga (*Juncus effusus*), karutubakat, paiselehte, pohla, kanarbikku. Kaitsealustest liikides leidus antud väljaku idaosas soo-neiuvaipa (u. 70 isendit), mis kuuluvad III kaitsekategooriasse.

Foto 4.12. Turbatootmisala alal K-I olev taimestuv kunagine tuletõrjетиик (a) ja välitööde käigus ala idaosast leitud soo-neiuvaipa (III kaitsekategooria) kasvukoht (b)(OÜ Inseneribüroo STEIGER, 12.09.2023).

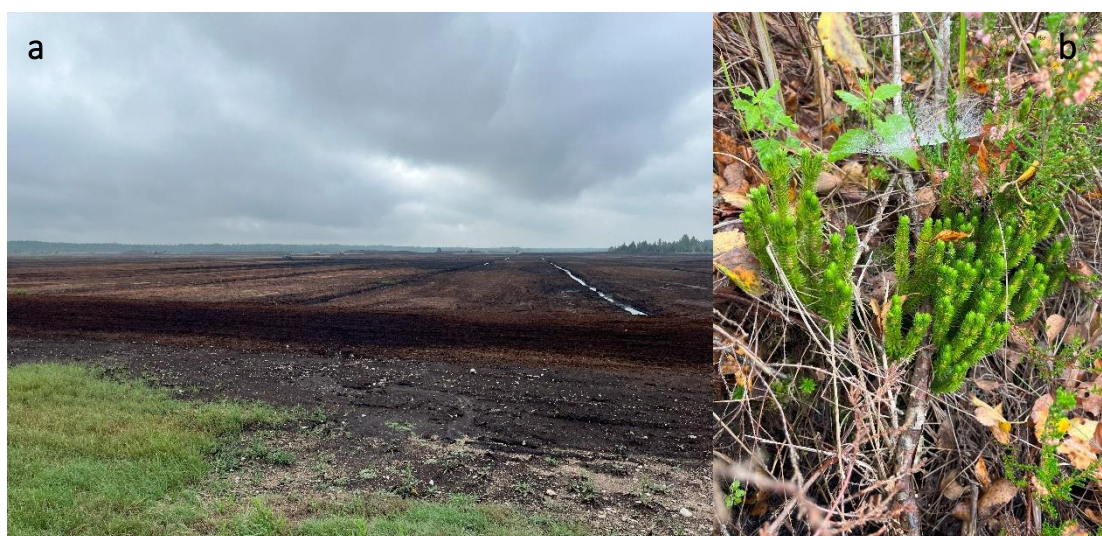
K-II (foto 4.13) ala on peaaegu täies mahus aktiivses turbatootmises, välja arvatud kõige idapoolsem osa. K-II ala on võrreldes K-I alaga kuivem ja vähem taimestunud. Väljakukraavide pH on 6,1 – 6,2 ja EC 122 – 242 $\mu\text{S cm}^{-1}$. Ala idaosas olevatel taimestunud väljakutel kasvavad kased, männid, pajud, laialehine villpea, tupp-villpea, sookastik, soo-õisluht, pilliroog, metsosi, metsmaasikas, ussikeel, kanarbik, kraavides ka hundinui ja laiguti leidus raba-karusammalt. Antud alal kasvas ka III kaitsekategooria taime hariliku ungrukolla Eestis vähem levinud alamliik põhja-ungrukold (*Huperzia selago subsp. arctica*). Antud liigi kasvukohta ei peaks rajama korrastamise käigus T11 ja T13 terrasse eraldavat valli, kuna valli rajamisel kahjustataks antud kasvukohta samuti on oht antud liigile liialt märgade kasvutingimuste arenemiseks selle terrassi eraldamisel.

Foto 4.13. Turbatootmisala alal K-II olev aktiivses tootmises olev ala (a) ja välitööde käigus ala idaosast leitud põhja-ungrukolla taim (III kaitsekategooria; b)(OÜ Inseneribüroo STEIGER, 12.09.2023).

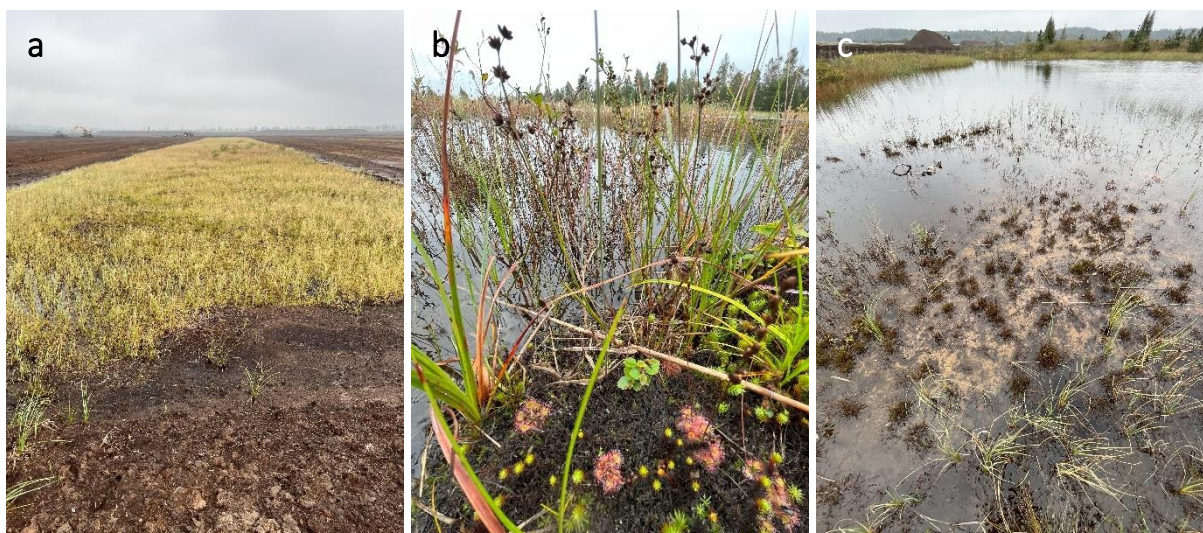
K-III alal olid valdavalt aktiivses tootmises väljakud, v.a. kunagise tuletõrjетиigi asukoht ja märjem ala idaosa (fotod 4.14). Aktiivses turba tootmises väljakud olid taimesed, kuid kunagise tuletõrjетиiki oli arenenud väärtuslik madalsoolaik, kus kasvasid niitjas ja kollane tarn, valge nokkhein (*Rhynchospora alba*), pajud, väikesed üksikud kased, küüvits, ümarlehine huulhein, soo-kuuskjalg ja kaks isendit soo-neiuvaipa (III kaitsekategooria). Ala idaosas mahajäetud väljakutel kasvasid kask, mänd, paju, kanarbik, niitjas tarn, tupp-villpea, laialehine villpea, pilliroog, soo-kuuskjalg, harilik kamaras (*Odontites verna*), ümarlehine huulhein, soo-õisluht ja samblarindes oli raba-karusammalt. Tiigikestes kasvas ka ujuv penikeel, kraavis ahtalehist hundinui ja tee servades paiselehte. Kohati oli antud piirkonnas väljas mineraalne põndakud. Tekkinud veekogudes oli pH 6,1 ja elektrijuhtivus 32,6 $\mu\text{S cm}^{-1}$.

Foto 4.14. Turbatootmisala alal K-III taimestunud kunagine tuletõrjettiik, kus kasvavad ka soo-neiuvaibad (a) ja ala idaosas olev taimestuv veekogu (b) ning veekogus avanev mineraalpõhi (c) (OÜ Inseneribüroo STEIGER, 12.09.2023).

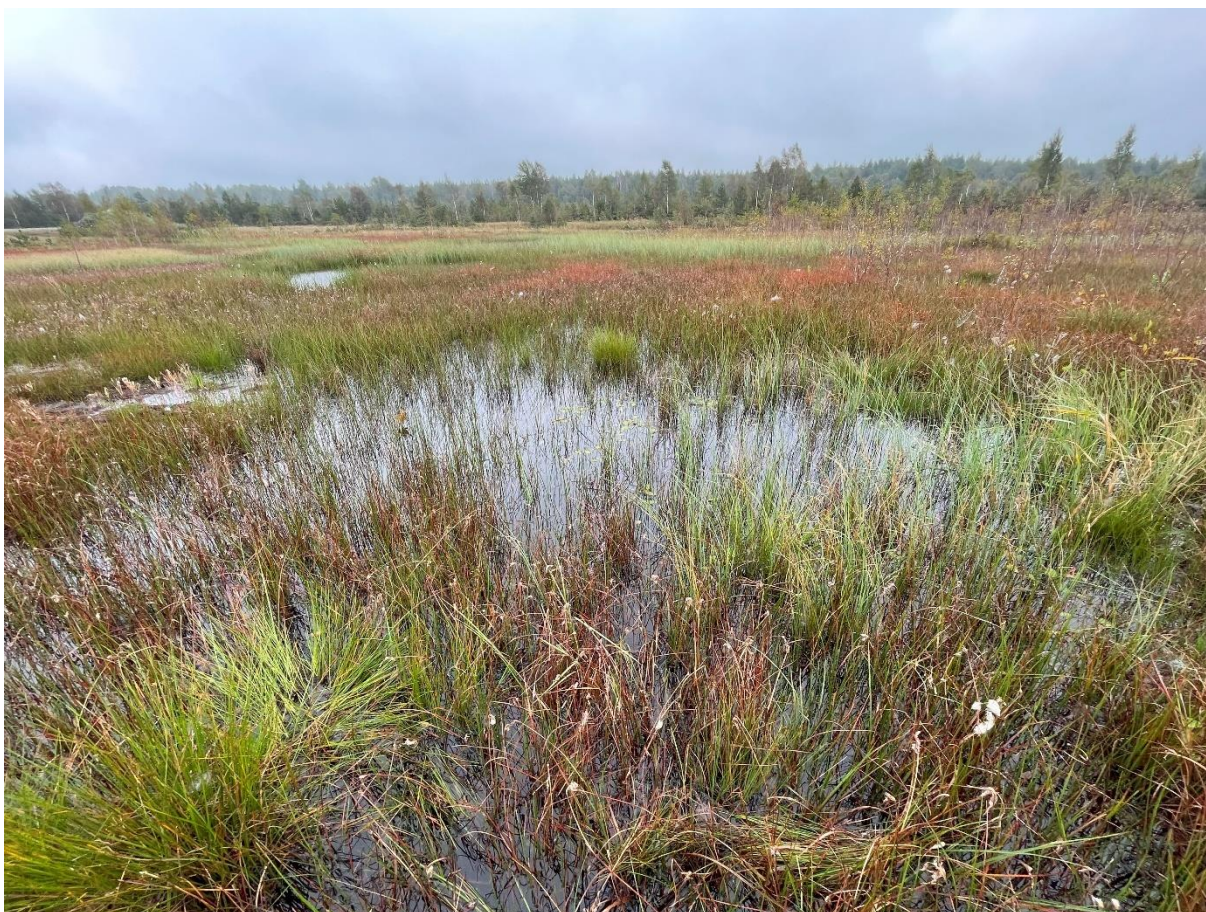
K-IV ala oli taimestunud ja sinna oli tekkinud madal soo kooslus ([foto 4.15](#)), kus kasvasid paju, mänd, kask, vaarikas, karutubakas, kanarbik, niitjas tarn, sookastik, jäneskastik, pilliroog, soo-kuuskjalg, valge ristik, soo-piimputk (*Peucedanum palustre*), metsmaasikas, soo-pajulill (*Epilobium palustre*), alpi jänesvill (*Trichophorum alpinum*), raba-karusammal ja palusammal (*Pleurozium schreberi*). Kaitsealustest liikidest leidis alal porssa (*Myrica gale*, III kaitsekategooria). Alale tekkinud veekogu pH oli 5,3 ja EC 27,8 $\mu\text{S cm}^{-1}$, mis viitavad pigem toiteainevaesematele ja happelistele tingimustele, mis iseloomustavad siirdesoid. Korrastamise käigus tuleks säilitada võimalusel olemasolevat taimkatet. Ala keskosas on põhja-lõuna suunaline turbavall, mille kõrgust tuleks vähendada kuna vallipealne praegusel juhul ei taimestu, vallis olevat materjali võiks kasutada teiste kraavide sulgemiseks. Madalam vall aga võiks säilida, kuna see jagab ala eri kõrgusega terrassideks.

Foto 4.15. Kuumi turbatootmisala K-IV alale arenenud madalsookooslus (OÜ Inseneribüroo STEIGER, 12.09.2023).

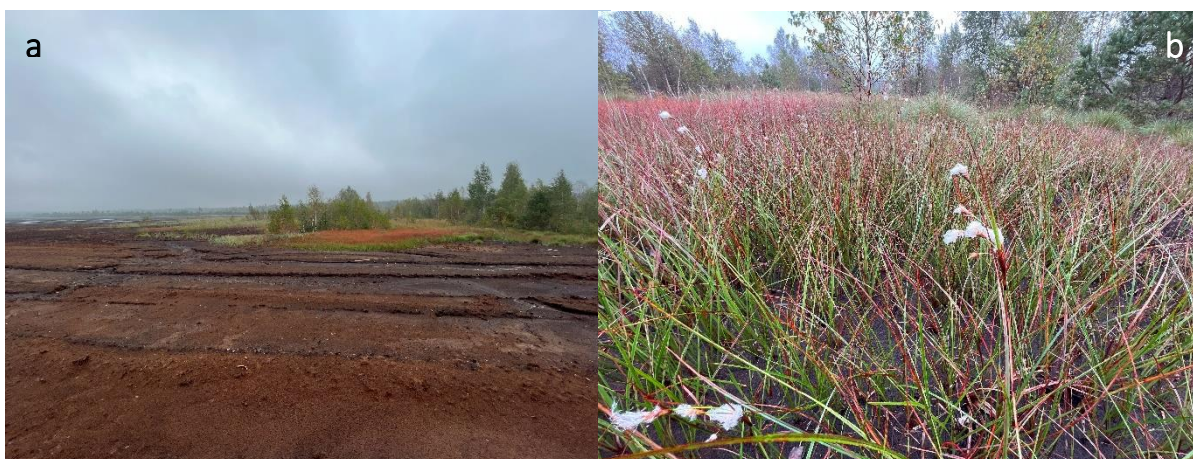
K-V alal on valdavalt aktiivses kasutuses turbatootmisala väljakud, antud väljak on valdavalt ammendunud. Kraavid on vähesel määral taimestunud ja seal kasvavad tarnad, sookastik, põdrakanep ja kased. Antud alal on kraavide pH 5,0 – 5,56 ja elektrijuhtivus 37,2 – 37,3 $\mu\text{S cm}^{-1}$. Ala lõunaosas on taimestunud väljakud ([foto 4.16](#)), kus kasvavad erinevad tarnad, tupp-villpea, ahtalehine villpea, metsosi, põdrakanep, harilik kortsleht (*Alchemilla vulgaris*), sookastik, soo-sõnajalg, kanarbik, harilik mustikas (*Vaccinium myrtillus*) ja raba-karusammal.

Foto 4.16. Turbatootmisala K-V ala lõunaosas asuv taimestunud ala (a) ja selle lähivaade (b) (OÜ Inseneribüroo STEIGER, 12.09.2023).

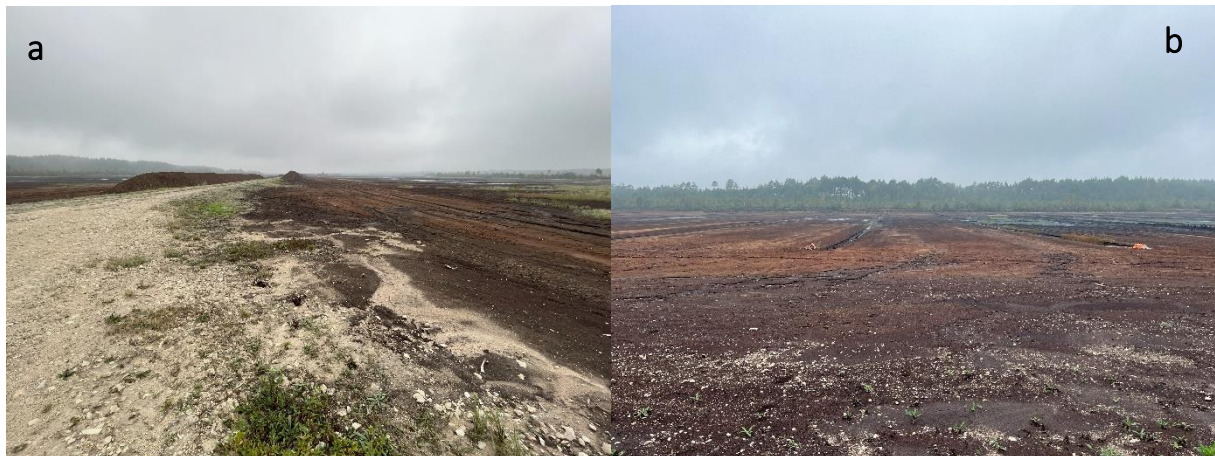
Alade K-V ja K-VI vahelise tee ääres ([foto 4.17](#)) kasvavad võilill, paiseleht, käbihein, soo-ohakas, pilliroog, suur teeleht, kraavides leidub pilliroogu, kraavluga (*Juncus bufonius*) ja paju.

K-VI alal on põhjaosas aktiivsed turbatootmise väljakud, mis ei ole taimestunud ([foto 4.17](#)), vähesel määral leidub kraavides tarnu, sookastikut, pilliroogu, põdrakanepit ja kaski. Ala on taimestunud vaid tuletõrjebasseini ümbrus (ala lõunapiiril), kus kasvava männid, kased, niitjas tarn, tupp-villpea ja kanarbik. Antud alal on kraavide ja tiigi pH 5,4 – 6,2 ja elektrijuhtivus 33,1 – 39,1 $\mu\text{S cm}^{-1}$.

Foto 4.17. Turbatootmisala K-V ja K-VI vaheline kruusatee (a) ja vaade teelt alale K-VI (b) (OÜ Inseneribüroo STEIGER, 12.09.2023).
