Ravila 77 kinnistu sademevee lahendus on projekteeritud vastavalt kehtivale detailplaneeringule (DP-04-001; 14.06.2005; „Ravila 75 krundi ja lähiala detailplaneering“; AS K&H Töö nr. 04DP50), kus kinnistul tekkiv sademevesi kogutakse kokku ja peale reostuse kontrolli juhitakse olemasolevasse teeäärssesse sademevee eesvoolu kraavi. **Käesoleva projektiga säilib põhimõtteliselt olemasolev olukord.**

Eesvoolul paiknevate truupide seisukorra hinnang:

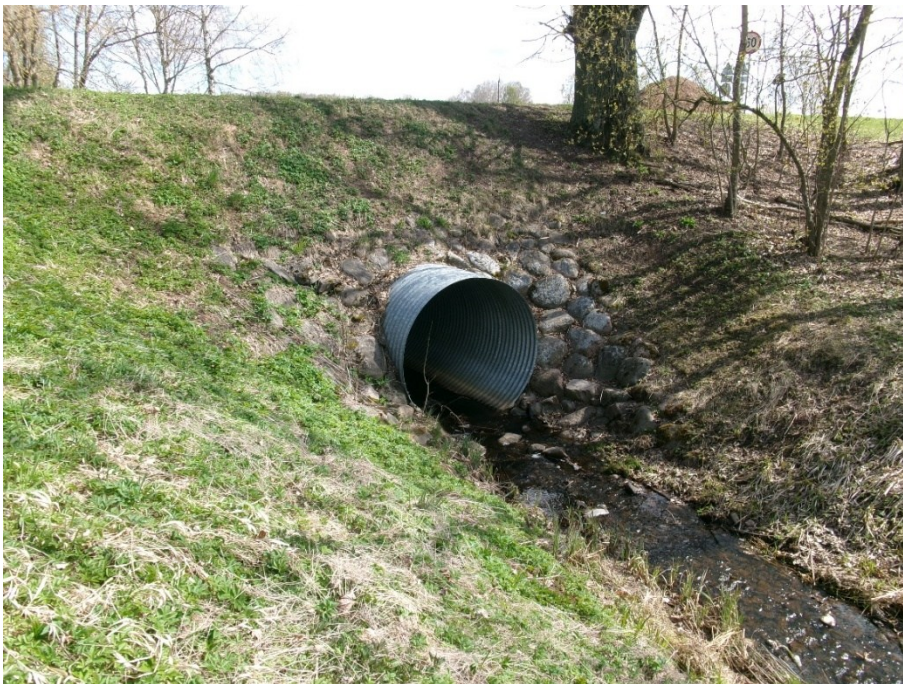
1. Teetruup D2200mm

Foto 1. Olemasolev teetruup (27.04.2026)

Olemasoleva tee truubi seisukord on hea kuni väga hea. Truubi kehand on ilma väliste vigastusteta ja visuaalselt korras. Sisse- ja väljavool puhtad ning vesi voolab takistusteta. Truubi nõlvad korrektsed ja hooldatud.

Teetruup D2200mm; D2200 toru läbilaskevõime kaldega 0,001 on ca 4300 l/s - käesoleva projektiga lisandub maksimaalselt +11l/s võrreldes olemasoleva olukorraga st. 0,2% mahust.

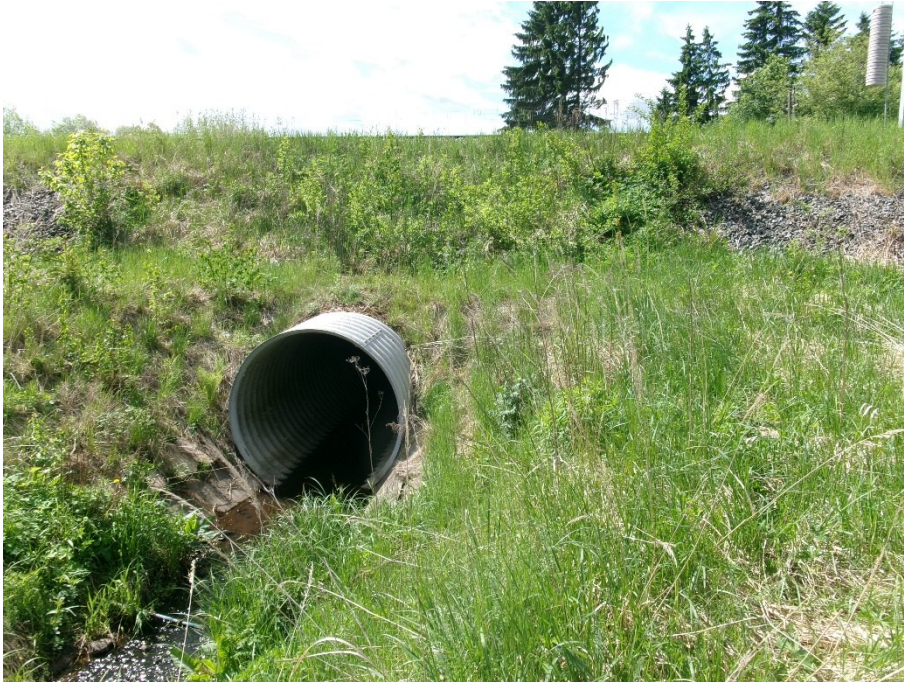
2. Raudtee truup D2000mm

Foto 2. Olemasolev raudteetruup (25.05.2026)

Olemasoleva raudtee truubi seisukord on hea kuni väga hea. Truubi kehand on ilma väliste vigastusteta ja visuaalselt korras. Sisse- ja väljavool puhtad ning vesi voolab takistusteta. Truubi nõlvad korrektsed ja hooldatud.

Raudteetruup D2000mm; D2000 toru läbilaskevõime kaldega 0,001 on ca 3100 l/s - käesoleva projektiga lisandub maksimaalselt +11l/s võrreldes olemasoleva olukorraga st. 0,35% mahust.

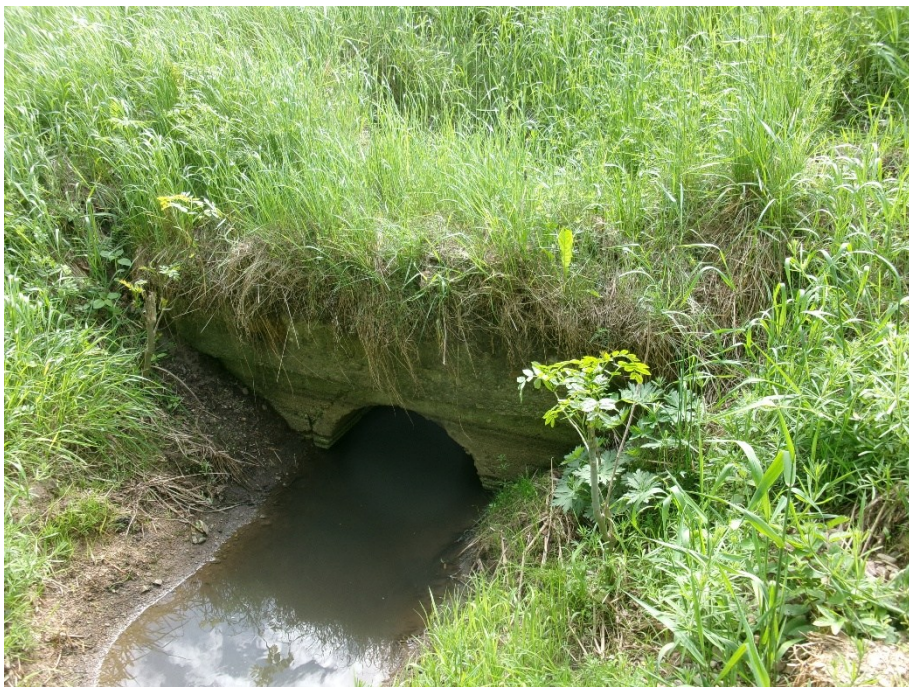
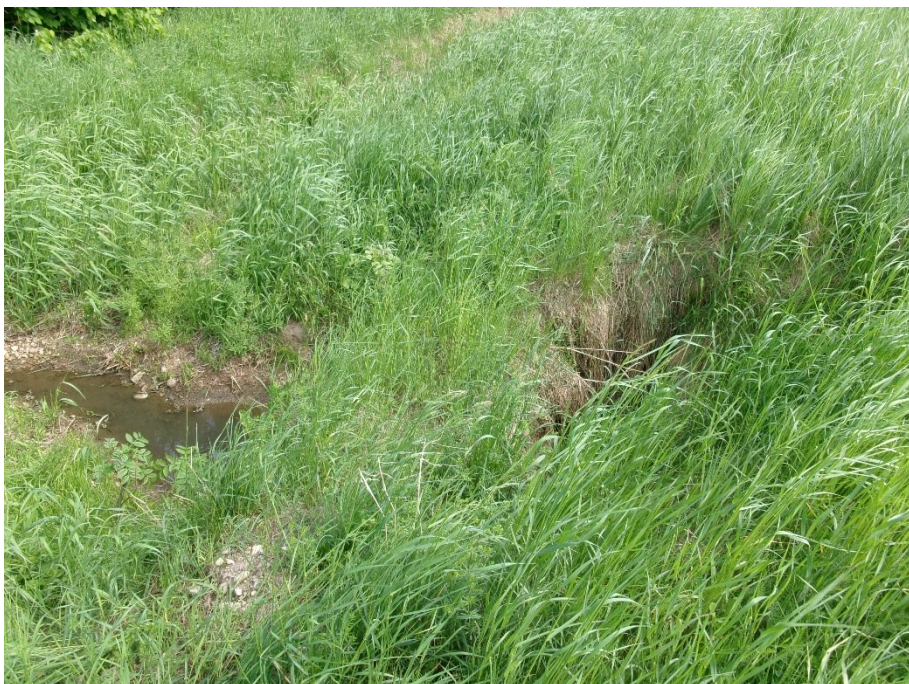
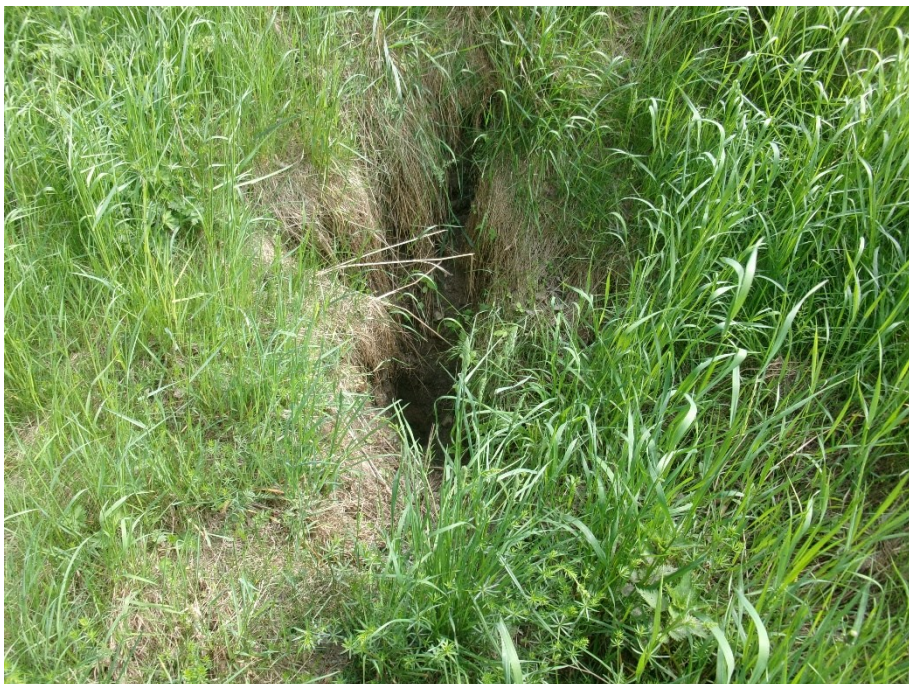
3. Teetruup D800mm

Olemasoleva tee truubi seisukord on halb kuni väga halb. Sisse ja väljavoolud on setet täis vähendades truubi läbilaskevõimet kuni 50%.

Truubi väljavoolu päise kindlustus on paigast nihkunud koos välimise rakkega, tekitades umbes 200mm vahe viimase ja eelviimase truubirakke vahele. Ava tekkimise tulemusena on nõlva täitepinnas langenud truupi ja ummistab seda umbes 50% ulatuses.

Nõlvakindlustus truubil praktiliselt puudub.

Foto 3. Olemasolev teetruup (25.05.2026)

Foto 4. Olemasolev teetruup (25.05.2026)

Foto 5. Olemasolev teetruup (25.05.2026)

Ravila 77 kinnistult suunatav sademevesi ei muuda eesvoolu kraavis veevoolu hulka ja truupide vajalik läbilaske vajadus jääb olemasolev. D800mm truubil (truup nr. 4) on otstarbekas korrastada nõlvaplaatide paiknemine. Truubil nr. 3 on vajalik remontida sissevoolu ja väljavoolu kindlustused ja puhastada kraavi põhjad.

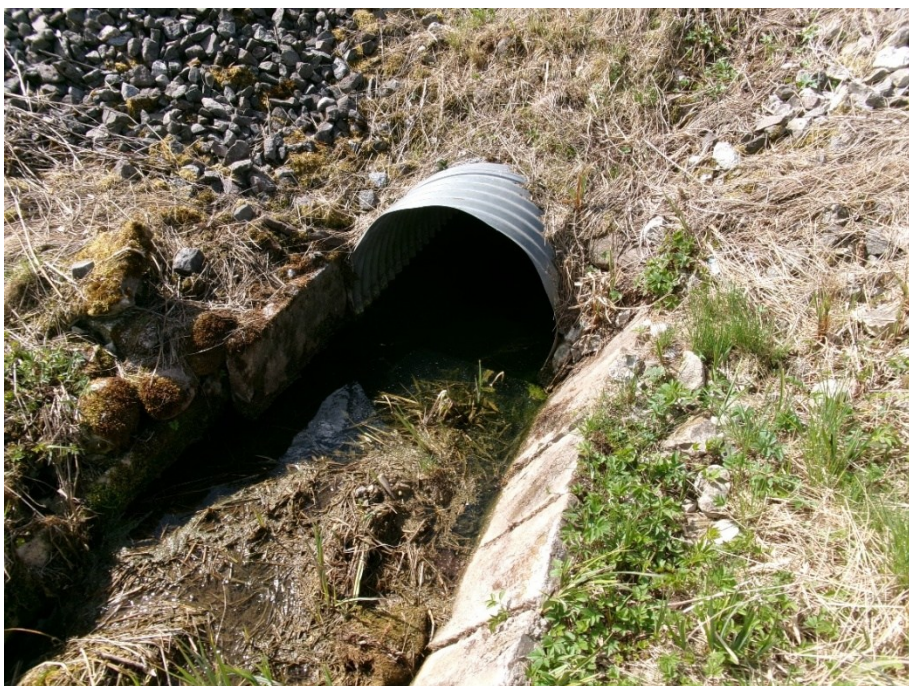
4. Raudteetruup D800mm

Foto 6. Olemasolev raudteetruup (27.04.2026)

Olemasoleva tee truubi seisukord on hea. Truubi kehand on ilma väliste vigastusteta ja visuaalselt korras. Truubi väljavoolu ühe poole nõlvaplaadid on paigast nihkunud ja takistavad vee liikumist. Truubi nõlvad korrektsed ja hooldatud.

Raudtee truup D800mm; D800 toru läbilaskevõime kaldega 0,001 on ca 250 l/s - käesoleva projektiga lisandub maksimaalselt +11l/s võrreldes olemasoleva olukorraga st. 4,4% mahust.
