OHUTUSJUURLUSE
KESKUS

Tõsine õnnetusjuhtum
Ropka raudteeülesõidukohal
Tartumaal,
11. märtsil 2022

Tallinn, 30. jaanuar 2023

R110322

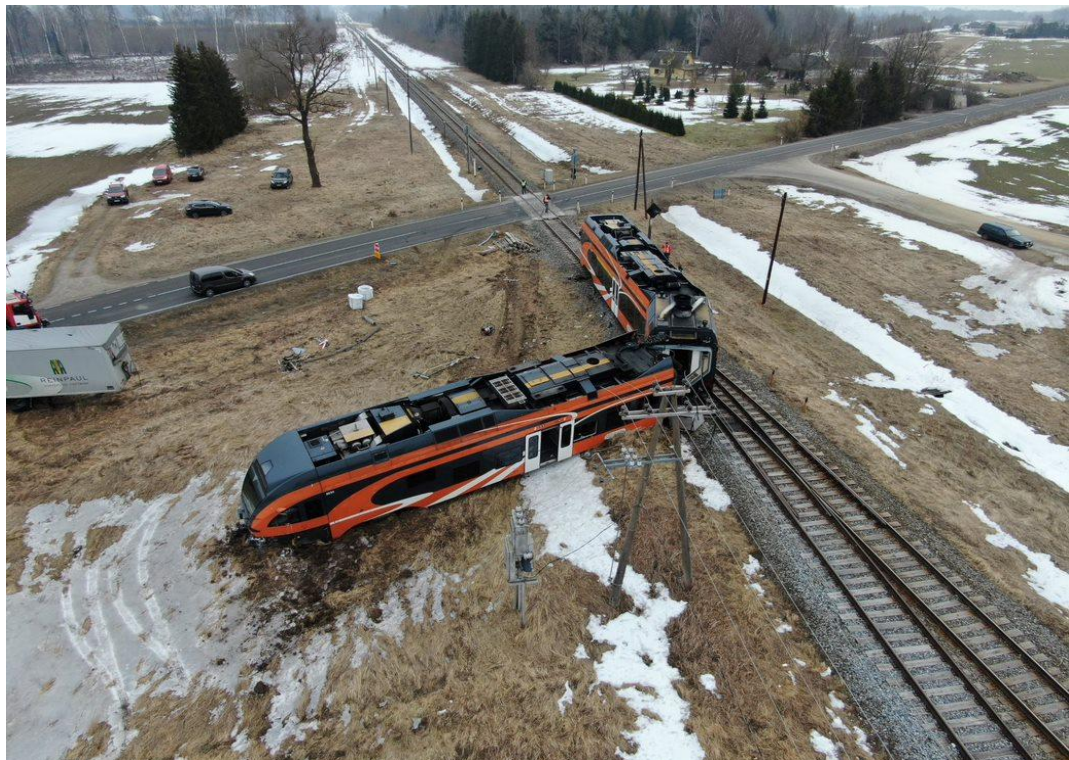
Õnnetuses oli kahest vagunist koosneva diiselrongi peas asunud vagun B ja mootoriplokk PP paiskunud rööbastelt maha. Vaguni B pea asus 21 meetrit rööbasteest ehk ca 50 meetrit kokkupõrkekohast. Vagun A oli jäänud rööbastele ja asus sabaga kokkupõrkekohast 20,23 meetri kaugusel. Veok oli saanud löögi poolhaagise KNAPEN keskkoha ja paiskunud maanteelt välja. Veoki lähim punkt rööbasteest asus õnnetusjärgselt 21,7 meetri kaugusel.

Foto 2. Vaade õnnetuspaigale rongi lähenemissuunale otsevaates ja veoki lähenemissuunale paremalt

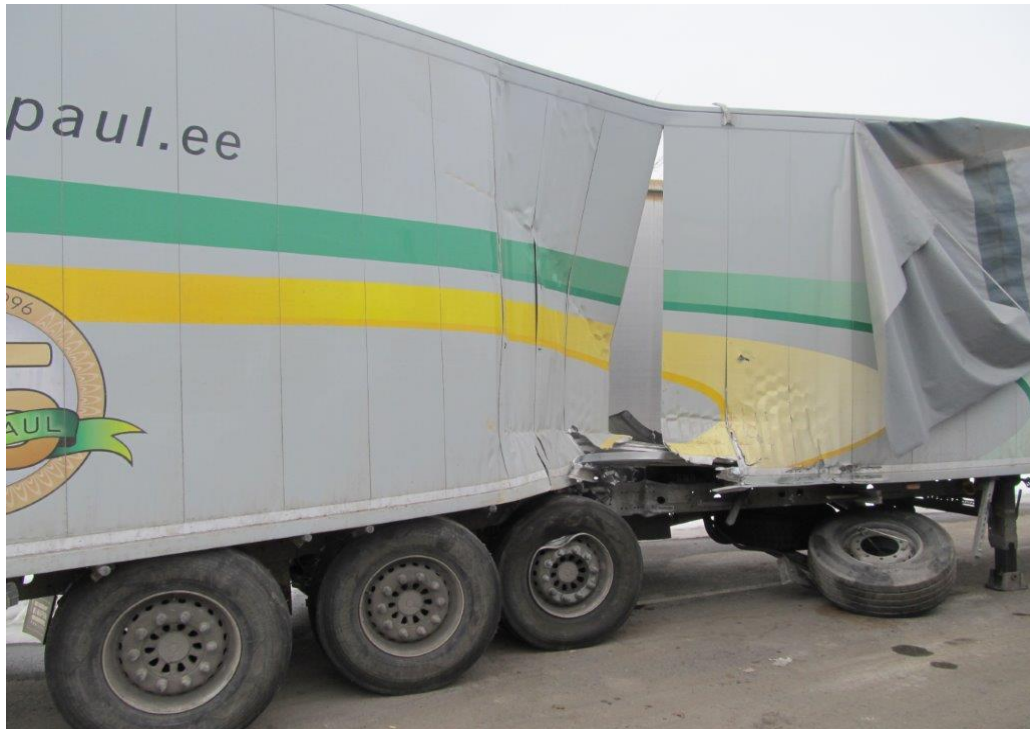
Poolhaagis KNAPEN K100 jäi peale õnnetust sündmuskohale ja toimetati sealt ära hiljem ning kuulus mahakandmisele. Haagise liikuvpõranda süsteem, raam, vedrustus olid täielikult ja külgeinad olid osaliselt hävinenud.

Foto 4. Poolhaagis KNAPEN rongilt saadud löögikohaga
