Töö number
Arendaja
Konsultant

2020_0085
Logman Invest AS
Skepast&Puhkim OÜ
Laki põik 2, 12919 Tallinn
Telefon: +372 664 5808
e-post: info@skpk.ee
Registrikood: 11255795

September 2021

Meeruse sadama jääkreostuse hinnang

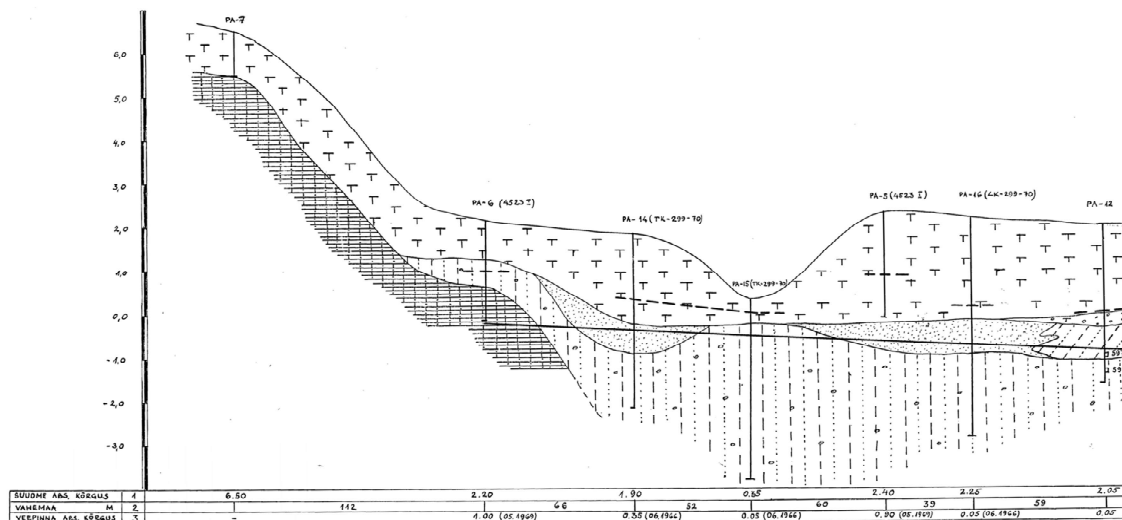
Joonis 4. Täitepinnas (Joonis 2) sadamaalal 1972. aastal¹³

Sadamaala paikneb täitepinnasel ehk osaliselt endisest rannajoonest mere pool. Täitepinnas koosneb mullast, liivast, põlevkivituhast, tellisetükkidest, veeristest ja lahmakatest. Täitepinnas on kaetud asfaldi, betooni või killustikuga.

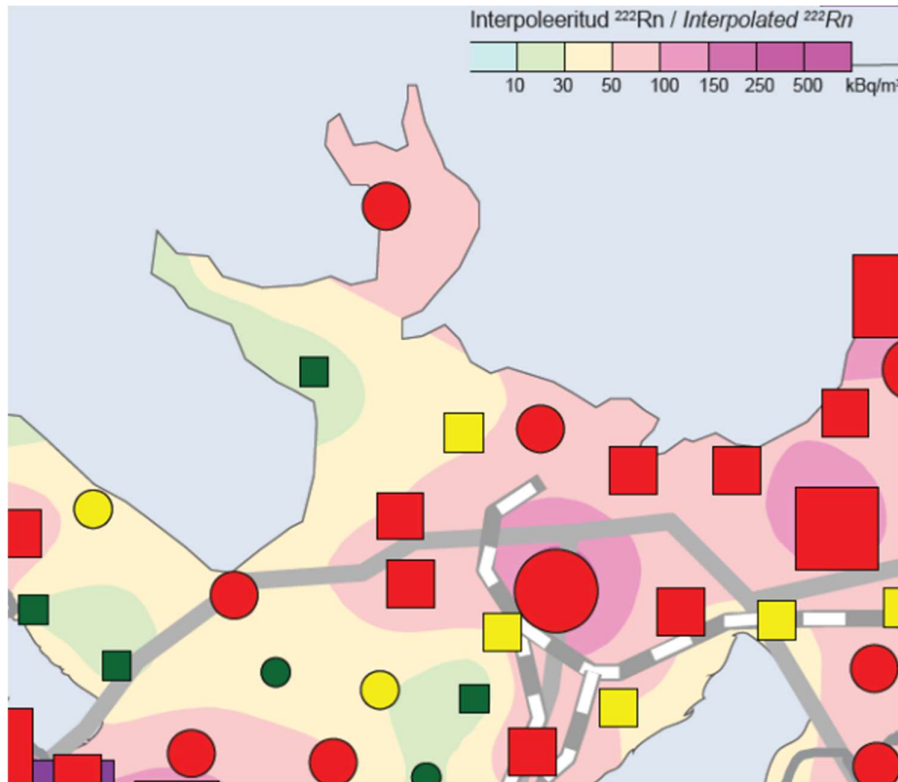
Radoonisisaldus alale lähimas pinnaseõhu mõõtmispunktis¹⁴ on 19,67 kBq/m³. Eesti pinnase radooniriski ja looduskiirguse interpoleeritud atlase¹⁵ põhjal on alal radoonisisaldus normaalne, ehk 10-30 kBq/m³ (Joonis 5).

Tulenevalt geoloogilistest tingimustest on radoonioht alal normaalsel tasemel. Seetõttu ei ole tegevus radoonist mõjutatud ega mõju radoonitaseme muutumisele oluline.

Joonis 5. Radooniriski levik Põhja-Tallinnas. Allikas: Eesti Geoloogiakeskus OÜ, 2017

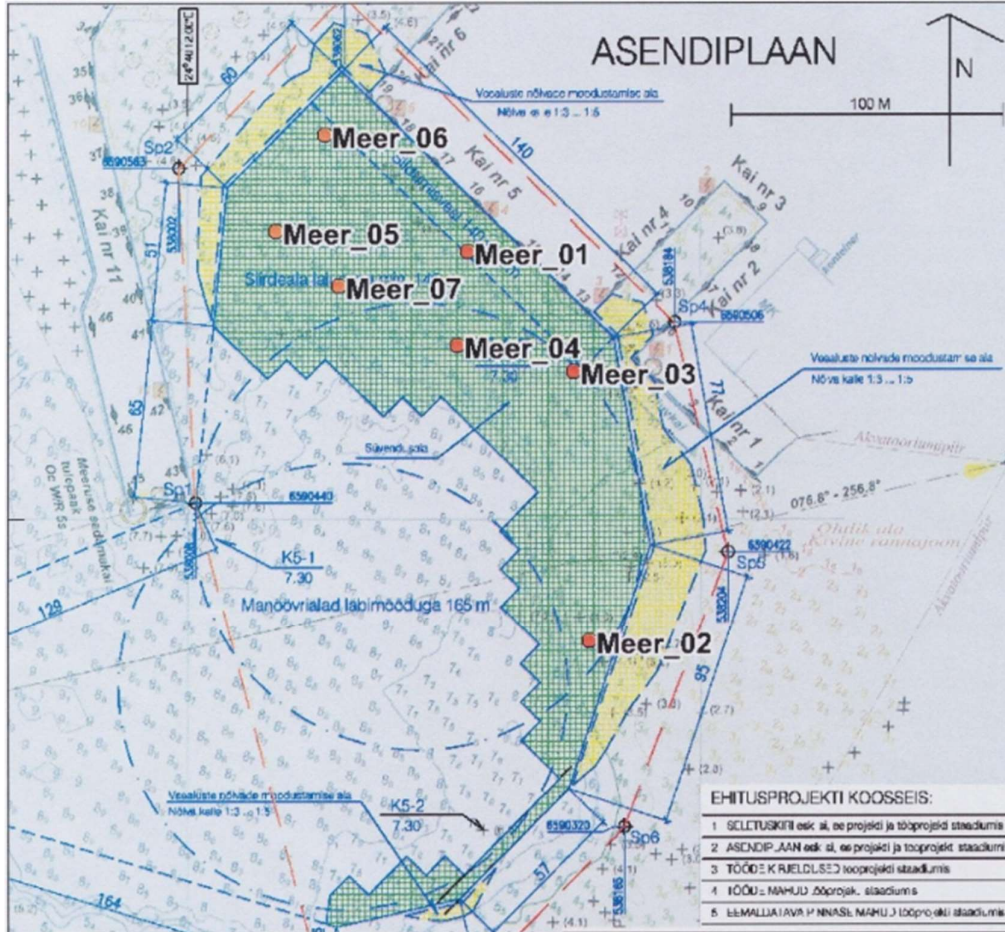
Meeruse sadama akvatooriumis on põhjaseteid seoses süvendamistöödega uuritud 2012. aastal¹⁶. Merepõhja uuringu aruande kohaselt võeti sadama akvatooriumi merepõhjast seitse proovi (Joonis 6) raskmetallide, üldnaftaproduktide ja peliitse¹⁷ fraktsiooni sisalduse määramiseks.

Proovidest määrati vastavalt HELCOMi nõuetele raskmetallide ja üldnaftaproduktide sisaldused. Enamikul juhtudel ei ületanud raskmetallide (Cd, Cr, Co, Cu, Hg, Ni, Pb, Zn) sisaldused kehtestatud sihtarvu määra (Tabel 1). Naftaproduktide sisaldus jäi kõikides proovides alla sihtarvu. Kokkuvõtvalt võib järeldada, et reostust setetes ei esinenud.

Joonis 6. Meeruse sadamast võetud proovide asukohad ja proovide numbrid (punased ringid tähistavad puurauke)

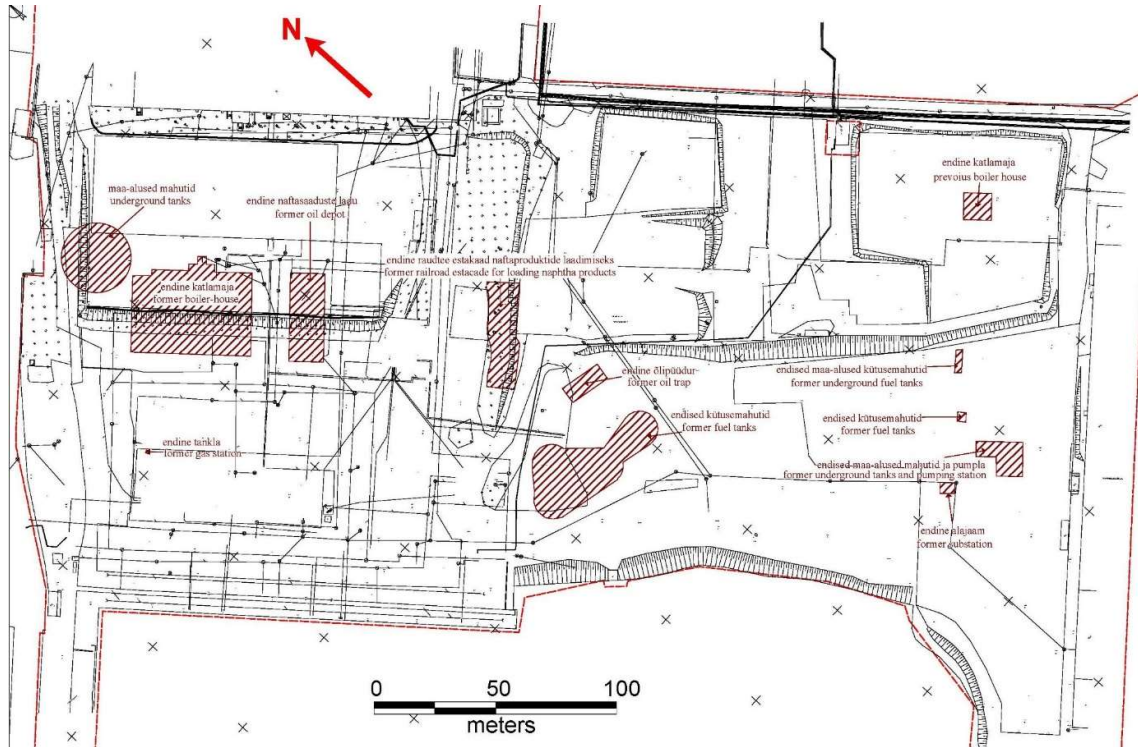
Joonis 7. Marati 14 kinnistul asunud reostusobjektid (väljavõte 2006.a uuringu aruandest)

1. Bekkeri sadamas tegeleti 70 aastat (1930-ndad kuni 1990-ndate lõpp) erinevate naftasaaduste (s.h põlevkiviõli) käitlemisega, mille tagajärjel oli sinne pinnas ja põhjavesi arvukate kütusemahutite ja käitlemiskohtade asukohtades reostunud.

2. Kõik kütusega seotud rajatised (mahutid, estakaad, katlamajad) ja enamus reostunud pinnasest likvideeriti aastatel 1995-1999. 2006. a põhjaliku uuringuga²⁰ tuvastati, et praktiliselt kogu kinnistu pinnase seisund vastab tööstusmaale kehtestatud nõuetele. Vaid rajatava 5. kai põhjaosa ja 2012. a paigaldatud angaari vahel asfaltkatendiga platsi all tuvastati 2,9 m sügavusel maapinnast tööstusmaale lubatust veidi rohkem PAH-e. 2015. a seal tehtud territooriumi korrastamisel (asfaltkatendi rajamisel) pinnases visuaalseid ja olfaktoorseid reostusnähte ei täheldatud.

3. 2006. a rajati pinnakattesetetes 3 põhjavee seirepuurauku. Neist kahe vees jäid naftasaaduste ja PAH-ide sisaldused piirarvudest väiksemaks, kuid ühes, kinnistu loodepiiri läheduses katlamaja endise mahutipargi asukohas tuvastati naftasaaduste ja PAH-ide reostus. Teiste tollal analüüsitud ühendite (aromaatsed süsivesinikud, fenoolid, PCB, raskmetallid) sisaldused jäid kõikjal neile kehtestatud sihtarvudest väiksemaks (sageli alla labori määramistäpsuse).

4. 2016. a jäid PAH-ide sisaldused seirepuuraukude vees künnisarvudest väiksemaks nagu naftasaadusedki kinnistu äärealadel olevate seirepuuraukude vees. Põhjavesi on naftasaadustega reostunud Marati 14 keskosas kunagiste kütusemahutite asukohas.
