Töö nr: EE-549A/24.10.2019

Ehitise tuleohutusaudit

Korterelamu garaažid

Paldiski mnt 16, Põhja-Tallinna linnaosa, Tallinn, Harju maakond

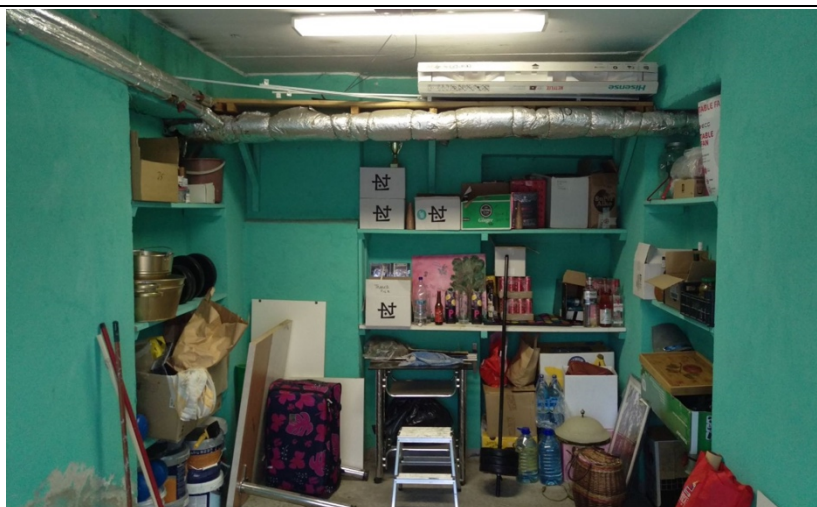
Foto nr 4

Tuletõkkeseptsioon
nr 2.

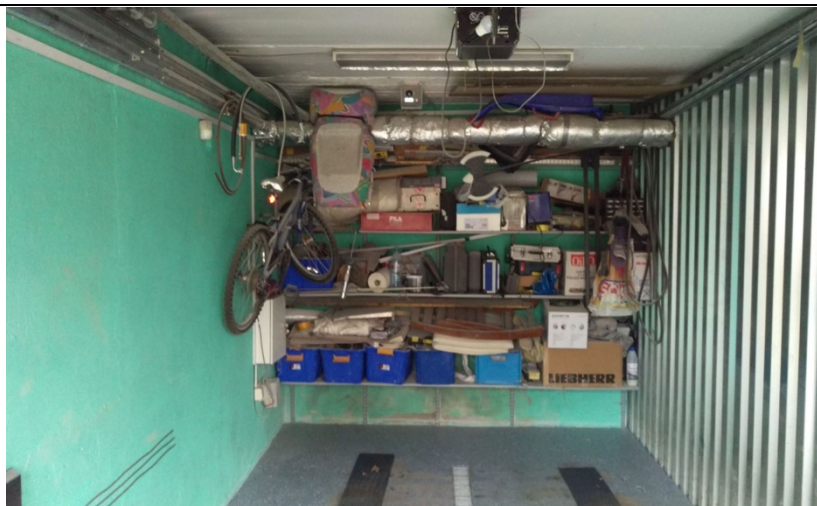
Foto nr 5

Tuletõkkeseptsioon
nr 3.

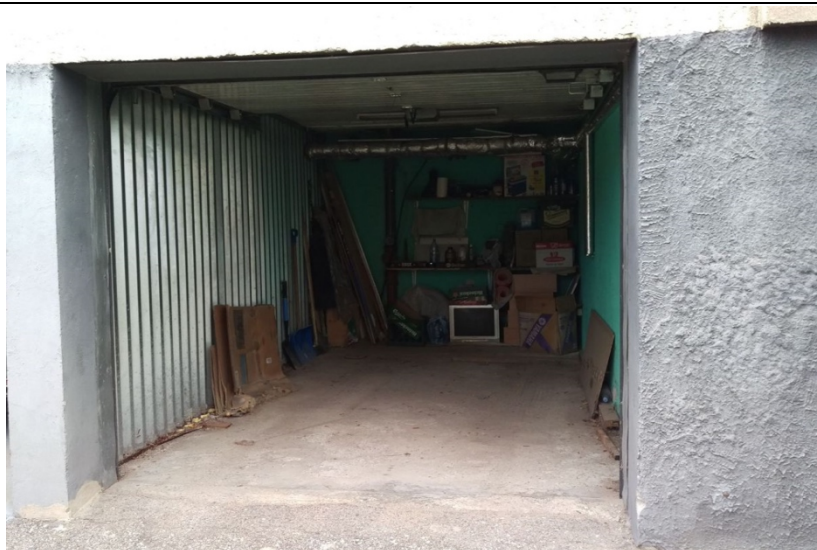
Foto nr 6

Tuletõkkeseptsioon
nr 3.

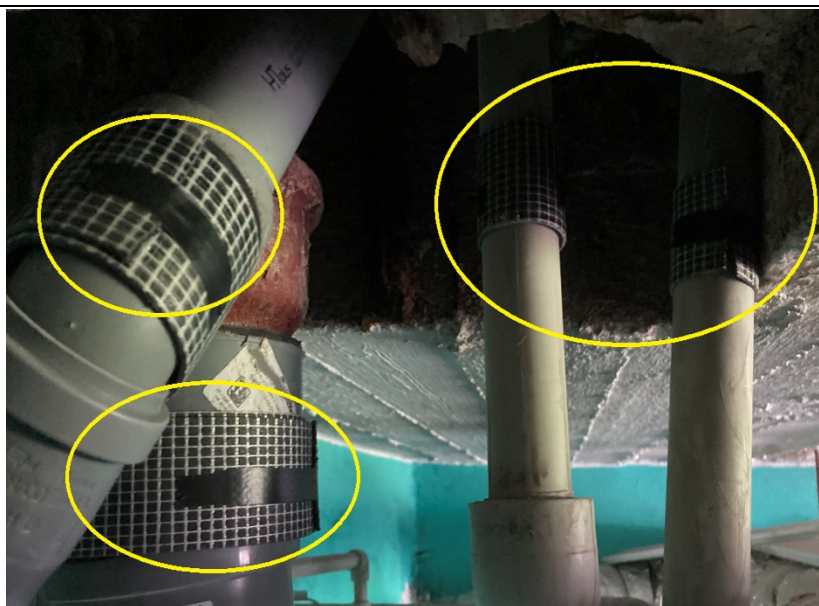
Foto nr 7

Tehnosüsteemide
läbiviigud on
nõuetekohaselt
tihendatud.

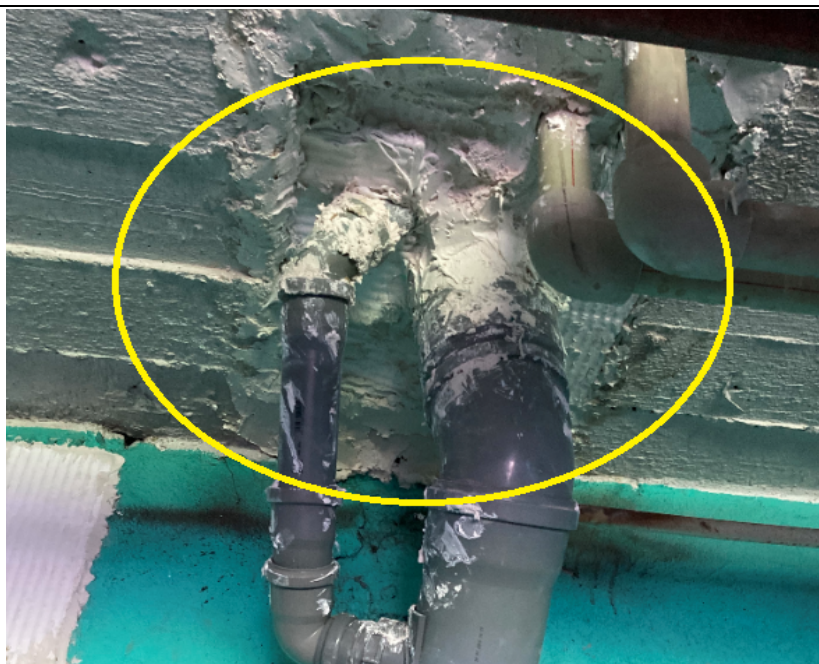
Foto nr 8

Tehnosüsteemide
läbiviigud on
nõuetekohaselt
tihendatud.

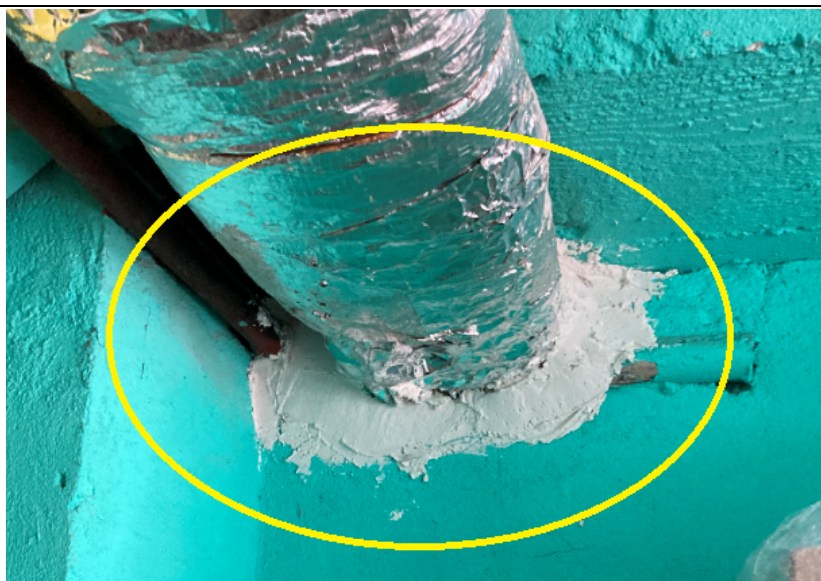
Foto nr 9

Tehnosüsteemide
läbiviigud on
nõuetekohaselt
tihendatud.

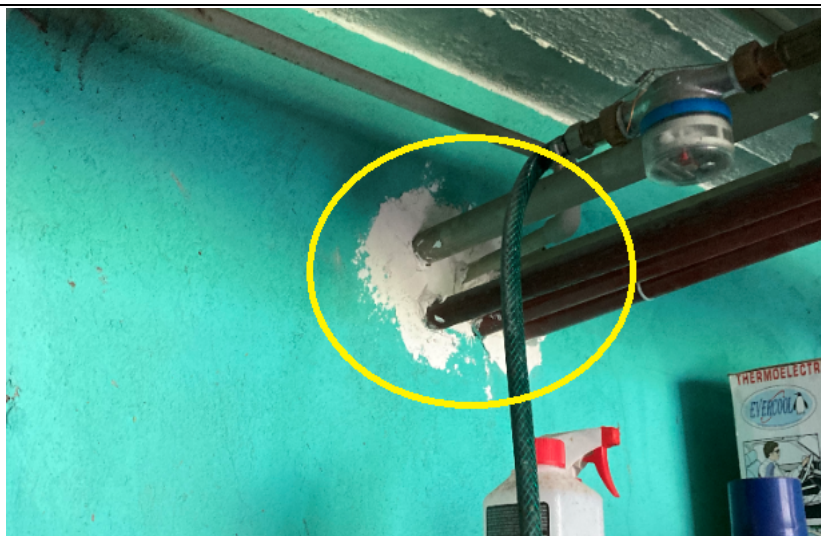
Foto nr 10

Tehnosüsteemide
läbiviigud on
nõuetekohaselt
tihendatud.

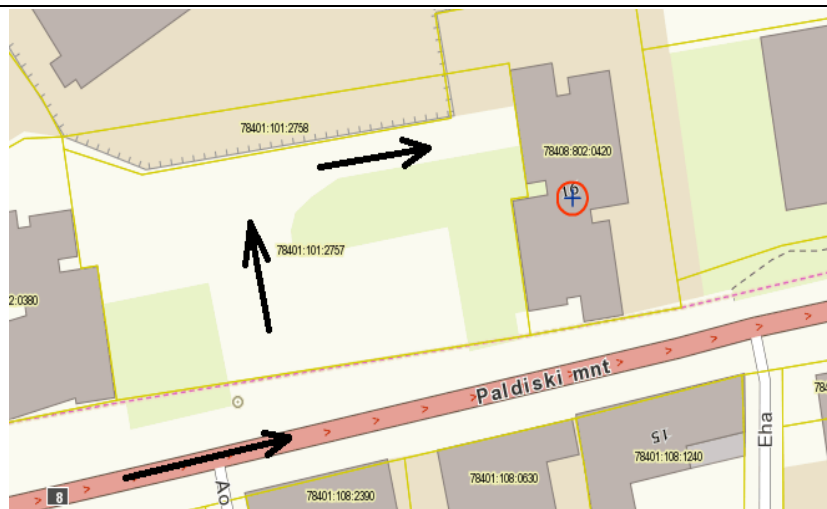
Foto nr 11

Juurdepääs hoonele.

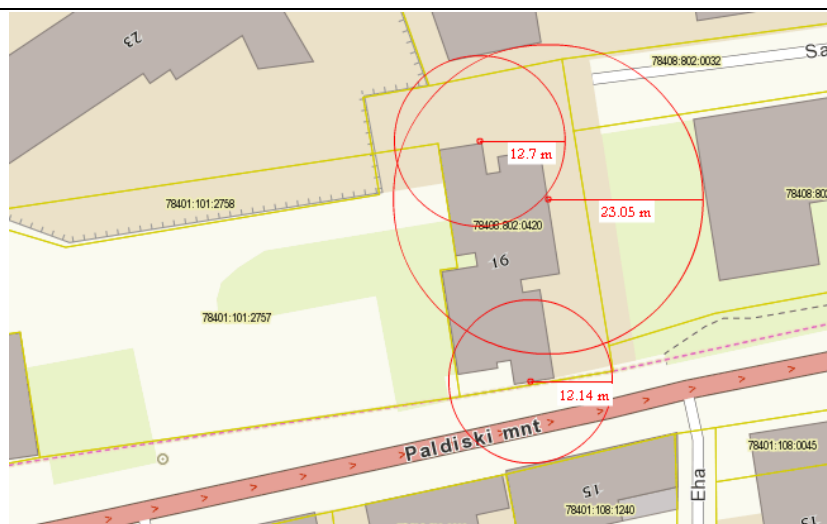
Foto nr 12

Hoonete vaheline
tuleohutuskuja.
