TRANSPORDIAMET

Meie 30.01.2026 nr 7.1-2/26/18320-7

**Jälgimäe küla Pärnu mnt 539 Inchcape  
autokeskuse krundivälise sidetrassi  
kasutusteatisest nr 2511301/23458**

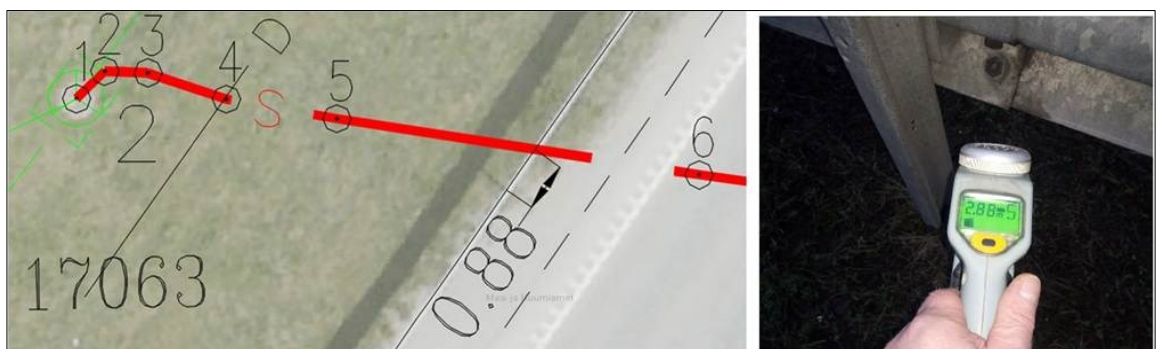
Joonis 2

- **Kõrguslik** – kui esialgne teostusjoonis on koostatud esimese puurimisprotokolli (fail lisatud) järgi, kuhu puurauku kaablikaitsetoru ei paigaldatud, siis on parandatud teostusjoonisel kõikide teiste mõõdistuspunktide kõrguste väärtused, mida puurimistööde ulatuses kontrollmõõdistamisel pole korrigeeritud, eeldatavasti ka valed (nii nagu olid punktid 5–7).
- **Plaaniline** – Haljasala poolt vaadatuna paikneb sidetrass teostusjoonise kohaselt teeäärde postist vasakul ~0,9 m kaugusel, kuid varasemalt edastatud fotode ja videode järgi nähtub, et sidetrass ristub teeäärdega vahetult teeäärde posti juures, postist paremal (vt joonis 2). Antud plaaniline asukoha erinevus on liiga suur, et saaksime esitatud tulemusi pidada võrdväärseks.

Tulenevalt nii suurtest vasturääkivusest ja valeinfo edastamisest, **palun teostada sidetrassile kontrollmõõdistus kogu riigiteede ulatuses ning esitada kontrollmõõdistamisel saadud uus trassi asukoht (xyz) kogu objekti ulatuses ning teostusjoonis kinnitada vastutava geodeedi allkirjaga. Teepiirde juures mõõdistada sidetrass tihedama sammuga, et sidetrassi paiknemine oleks täpsem. Koos teostusjoonisega palun edastada ka teise puuraugu rajamise protokoll** (Transpordiamet on 15.01.2026 saatnud e-kirja teel puurimistööde teostajale päringu teise puurimistööde protokolliga edastamiseks, kuid vastust pole veel saanud).
