LIIKLUSOHUTUSE AUDITEERIMINE
Riigitee 11115 Kurna-Tuhala km 4,56 asuva nihutatud
harudega kanaliseeritud ristmiku ehitusprojekt

AUDITEERIMISE ETAPP:
auditeerimine II etapis

ARUANNE

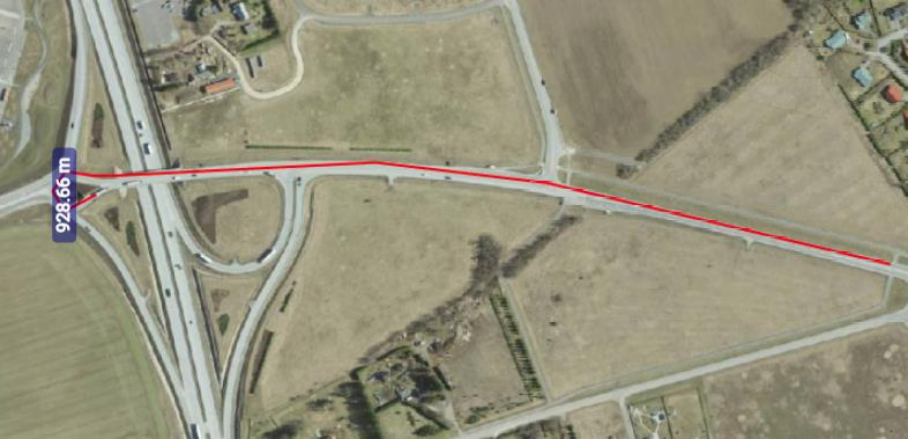
Probleem nr:	1.	Asukoht (PK/km):	Üldine
Probleemi kirjeldus:	Projekteeritud lahendus ei taga ristmikule (eelkõige kõrvalteelt vasakpöörde sooritamiseks) teenindustaset, mis tagaks ohutu liikluse. Ka liiklusuuringus on see toodud: „ <i>Pakutud liiklusproгноosi korral kummalgi ristmikul ei ole võimalik hommikusel ega õhtusel tiptunnil sooritada vasakpööret kõrvalteelt. Ei mängi rolli, palju neid pöörajaid oleks – läbiva suuna liiklusvoog on nii tihe, et ohutu vasakpöörde võimalust ei teki.</i> “ Projekti seletuskirjas on küll öeldud, et läbilaskvuse probleemid ei ilmne kohe ja süvenevad ajapikku liikluse kasvades, kuid ühtegi läbilaskvuse arvutust selle tõestuseks tehtud ei ole. Audiitori poolt teostatud arvutus, kus liiklussagedusi oli planeeritud kasvu võrra vähendatud, näitas et ohutu pööre ei ole võimalik ka praeguste liiklussageduste juures.		
Risk:	C2/9		
Riski selgitus:	Kuna sobivat võimalust tuleb pöörde sooritamiseks kaua oodata, hakkavad liiklejad tegema riskeerivaid manöövreid, mis toob kaasa külghokkupõrke ohu ristmikul.

Risk:	B4/2
Riski selgitus:	Mõningane oht ristmiku õnnetusteks säilib alati

Audiitori arvamus probleemi lahenduse osas:	<u>Variant 1:</u> Rajada kohe perspektiivne fooriristmiku lahendus <u>Variant 2:</u> Rajada nihutatud harudega ristmiku asemel ringristmik. Ringristmiku läbilaskvuse arvutus on tehtud küll Kurna tee ristmiku kohta, kuid mitte projekteeritava ristmiku puhul. Kuna vaadeldaval ristmikul puudub sedavõrd suur segav liiklusvoog ringi II harul nagu Kurna teel, siis ei teki ka ristmiku läbilaskvuse probleemi. <u>Variant 3:</u> Rajada liiklusuuringus toodud võimalik lahendus ringristmikuga Kurna teel. Liiklusuuringu arvutuse järgi tekib küll probleem läbilaskvusega kasutusea lõpus, kuid kui kasutada uuendatud juhendis „Juhised tee-elementide läbilaskvuse arvutamiseks“ toodud kriitilise tühiku väärtust 4,1s, siis on teenindustase tagatud ka kasutusea lõpus. Samuti on läbilaskvus tagatud Hollandi arvutusmetoodika järgi. <u>Variant 4:</u> Keelata Lasteaia ristmikul füüsiliste vahenditega (ohutussaar, kummipostid tee keskel jms)vasakpööre ning suunata vasakpöörjad Tallinna ringtee liiklussõlme ringristmikuni, kus nad saavad tagasipöörde sooritada(vt skeem). Sellega ei lahendata küll Opmani tee vasakpöörde probleemi kuid ei tekitataks ka uut probleemi

juurde.

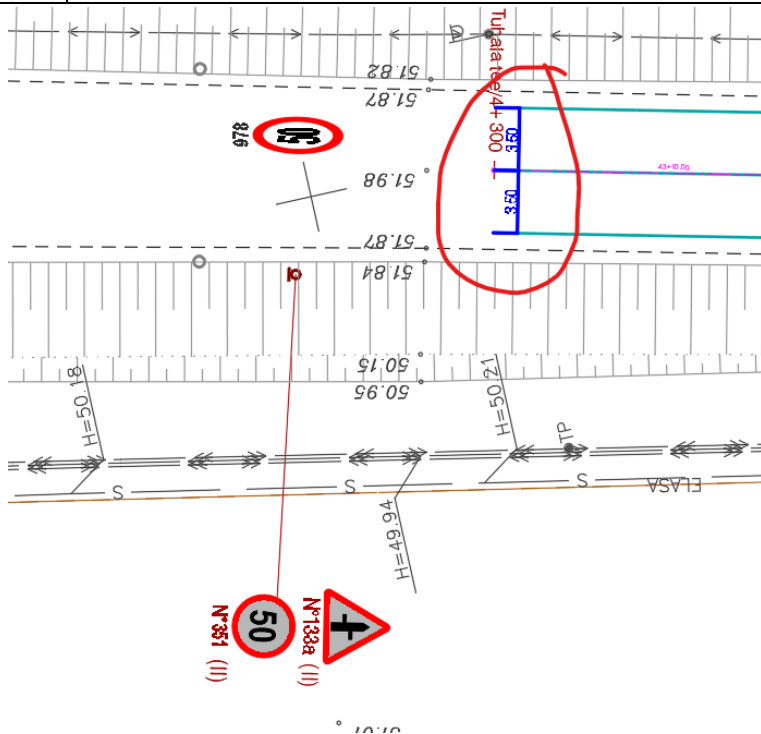
Probleem nr:	2.	Asukoht (PK/km):	MNT 11115 km 4,0-4,37
Probleemi kirjeldus:	Antud lõigul on muudetud lubatud suurimat sõidukiirust 70-lt km/h 50-le km/h. Muutmata on jäänud aga sõiduraja laiused, mistõttu on oht et liiklejad hakkavad kiirust ületama.		
Risk:	D4/4		
Riski selgitus:	Suuremad sõidukiirused toovad kaasa tõsisemate tagajärgedega liiklusõnnetused, eriti teeületuskohtades.

Audiitori arvamus probleemi lahenduse osas:	Pikendada projekteeritud kattemärgistuse ulatust piirkonnas, kuhu on ette nähtud lubatud sõidukiiruse muutmine. Muuta 3,5 laiused sõiduraja 3,0m laiuseks, et sõidukijuhid peaksid paremini lubatud sõidukiirusest kinni.		
Risk:	C4/3		
Riski selgitus:	Potentsiaalse õnnetuse tagajärjed on leebemad

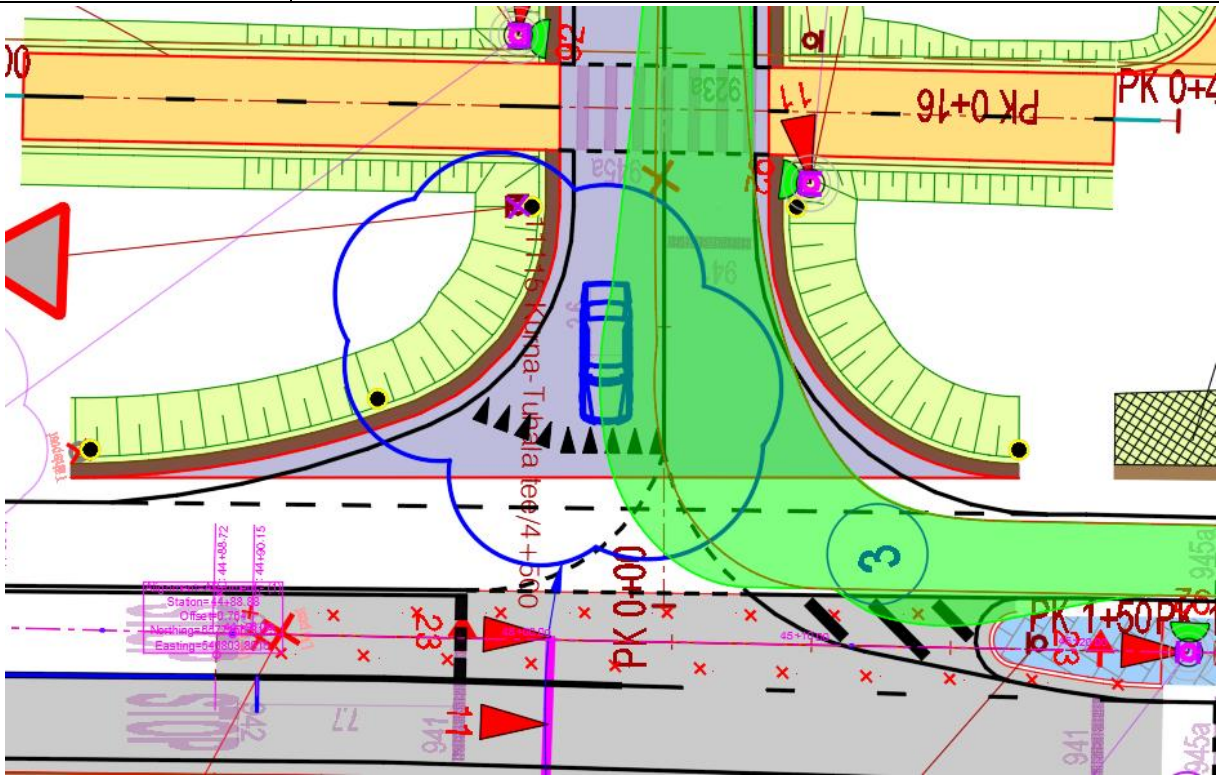
Probleem nr:	4.	Asukoht (PK/km):	Lasteaia ristmik
Probleemi kirjeldus:	Bussi parempööre lasteaia poole kulgeb üle vastassuuna, mistõttu ei ole olukorras, kus teine sõiduk ootab peateele pääsemist, bussil parempööret võimalik sooritada ja buss peab peateele seisma jääma.		
Risk:	B3/4		
Riski selgitus:	Oht bussile tagant otsasõidu ootamata peatumise tõttu / oht bussi ja peateele pööret ootava sõiduki kokkupõrkeks.

Audiitori arvamus probleemi lahenduse osas:	Projekteerida ristmik selliselt, et buss saaks pöörde sooritada vastassuunda kaldumata.		
Risk:	B4/2		
Riski selgitus:	Kokkupõrke oht väheneb

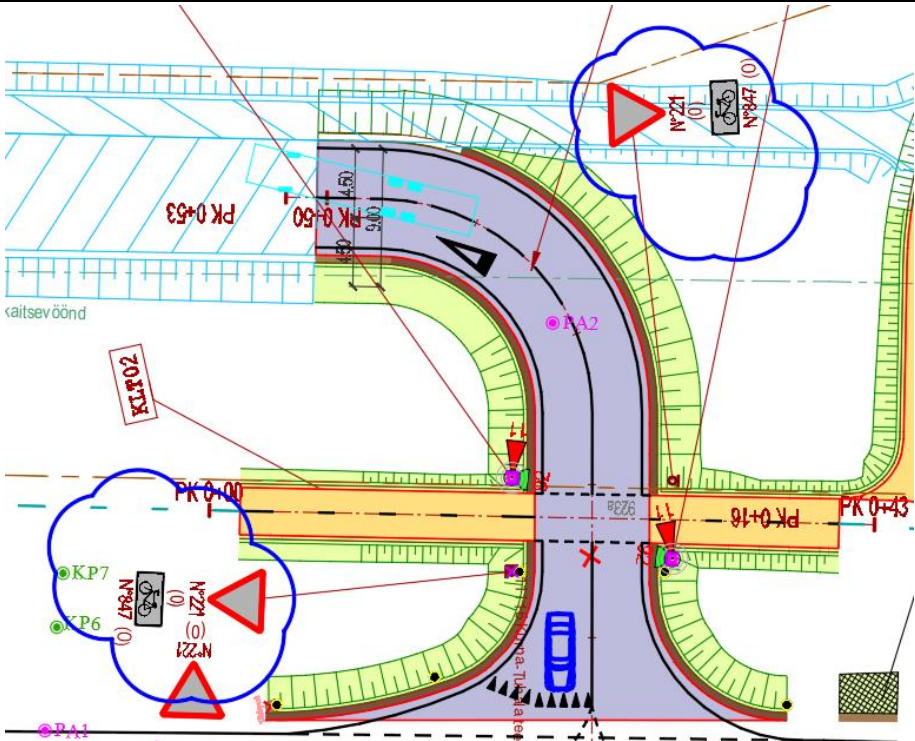
Probleem nr:	5.	Asukoht (PK/km):	Lasteaia ristmik
Probleemi kirjeldus:	Lasteaia ristmikule on kergliiklustee ületuskohale projekteeritud liikluskorraldus, kus jalgrattur on kohustatud teed andma sõidukile. Kuna ülejäanud kergliiklustee mahasõidud on lahendatud jalgratturi peatee põhimõttel, siis ei ole antud liikluskorraldus ratturi jaoks oodatud ja võib jääda tähelepanuta.		
Risk:	C3/6		
Riski selgitus:	Oht ratturi ja sõiduki kokkupõrkeks

Audiitori arvamus probleemi lahendamise osas:	Muuta liikluskorraldust nii, et teeandmise kohustus oleks sõidukijuhil.		
Risk:	C4/3		
Riski selgitus:	Kokkupõrke oht väheneb

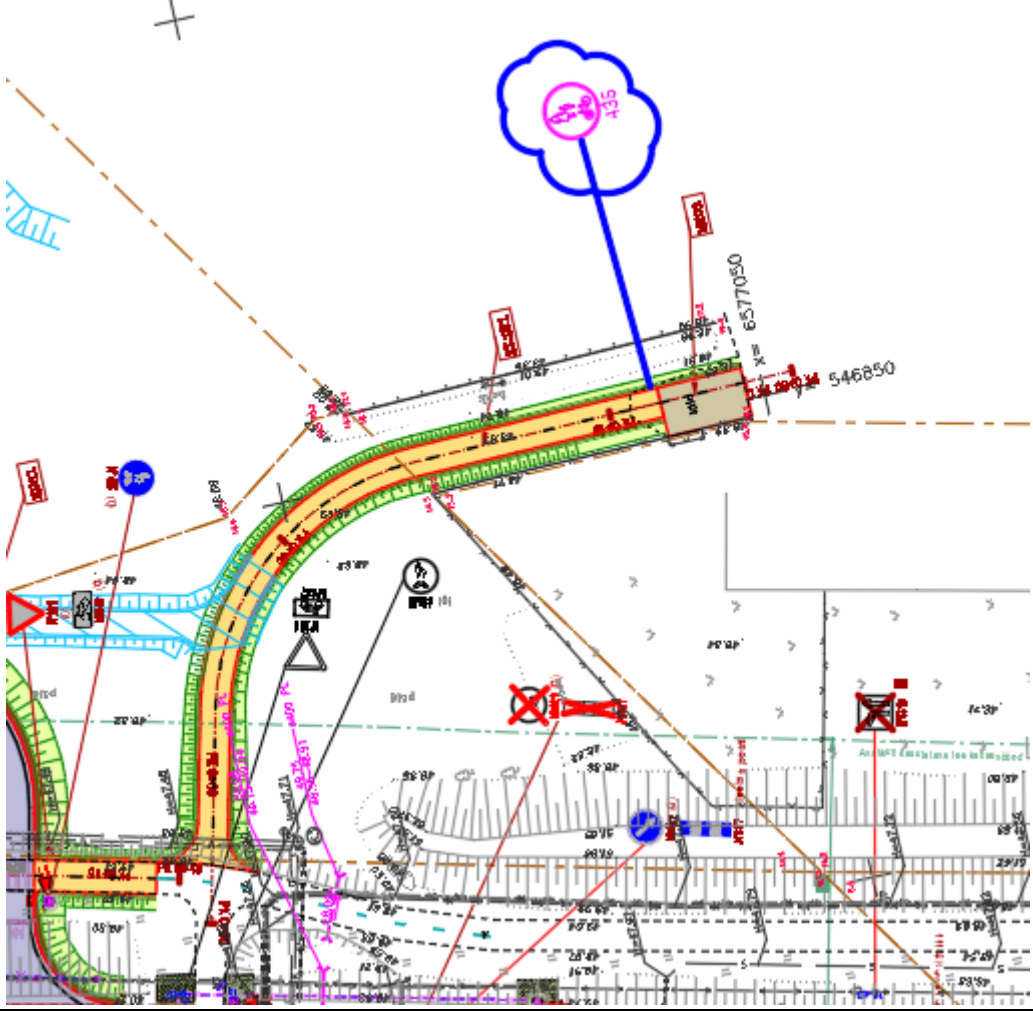
Probleem nr:	6.	Asukoht (PK/km):	Kuuse tee JJT
Probleemi kirjeldus:	Kuuse teel on liikluskorraldusvahenditega tähistamata jal- ja jalgrattatee algus, mistõttu võib sõiduk kergliiklusteele sattuda.		
Risk:	C4/3		
Riski selgitus:	Oht sõiduki ja kergliikleja kokkupõrkeks

Audiitori arvamus probleemi lahenduse osas:	Lisada täiendav liiklusmärk 435		
Risk:	A4/1		
Riski selgitus:	Kokkupõrke oht väheneb

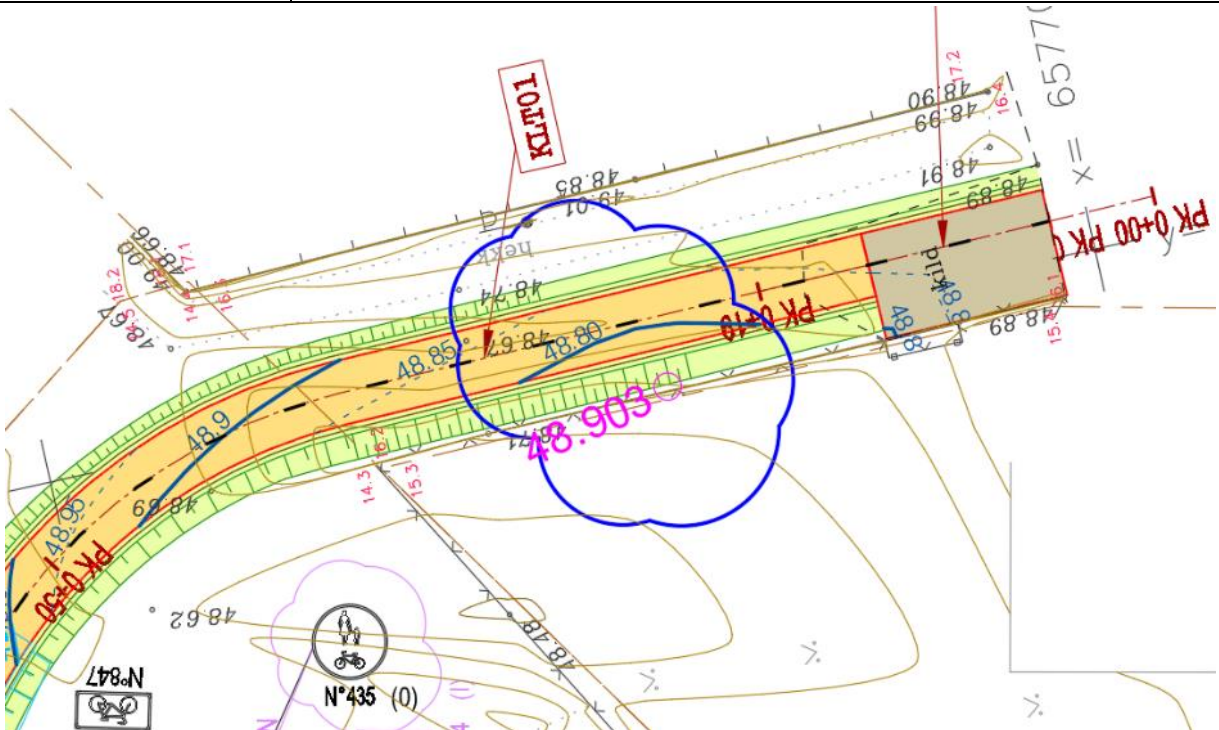
Probleem nr:	7.	Asukoht (PK/km):	Kuuse tee JJT
Probleemi kirjeldus:	Kuuse teele projekteeritud JJT katte madalaim punkt on madalamal, kui olemasolev maapind antud kohas. Projektpind 48.78 vs olemasolev maapind 48.90, mistõttu ei saa vesi kattelt ära voolata, Ka joonisel on näha, et nõlva tingmärk on kaldega katte poole.		
Risk:	B2/6		
Riski selgitus:	Oht libeduse tekkeks / kergliikleja kukkumiseks

Audiitori arvamus probleemi lahenduse osas:	Muuta kergliiklustee vertikaalplaneeringut nii, et vesi saaks kattelt ära voolata.		
Risk:	B4/2		
Riski selgitus:	Oht kukkumiseks väheneb
