Saku Keskpromenaadi teedeosa projekt

Liiklusohutuse auditeerimine

auditeerimise etapp – põhiprojekti etapp

Liikluslahendus OÜ	Töö nr: 241407	Audiitor: S. Sannik
Projekti nimi: Saku Keskpromenaadi teedeosa põhiprojekti auditeerimine		
Objekti aadress: Saku alevik, Saku vald, Harjumaa

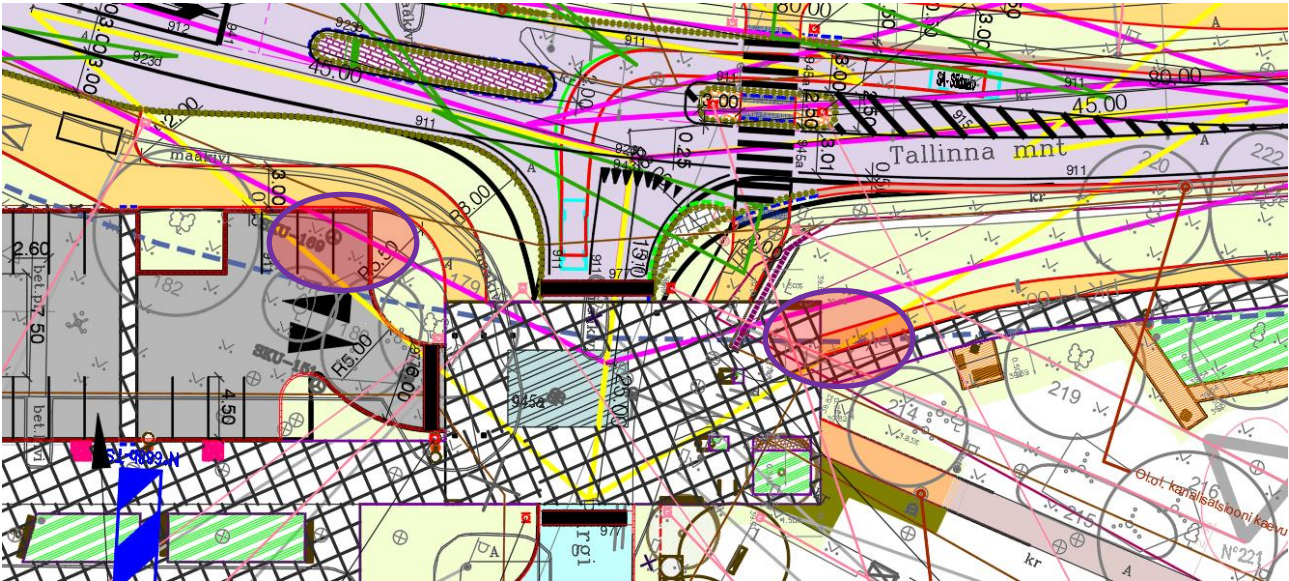
Joonis 4.1. Peatumisnähtavus 25X45 (kollane) ja liitumisnähtavus 15X80 (roosa) Tallinna mnt ja Pargi tn ristmikul.

Audiitor nõustub projekteerijaga, et väljasõidul Pargi tänavalt puudub vajadus tagada peatumisnähtavuskolmnurka 25X45 m, arvestades tõstetud pinda Pargi tänaval. Lisaks puudele jääb sellesse tegelikult ka 2 parkimiskohta ja ajalooline müür (joonis 4.1.).

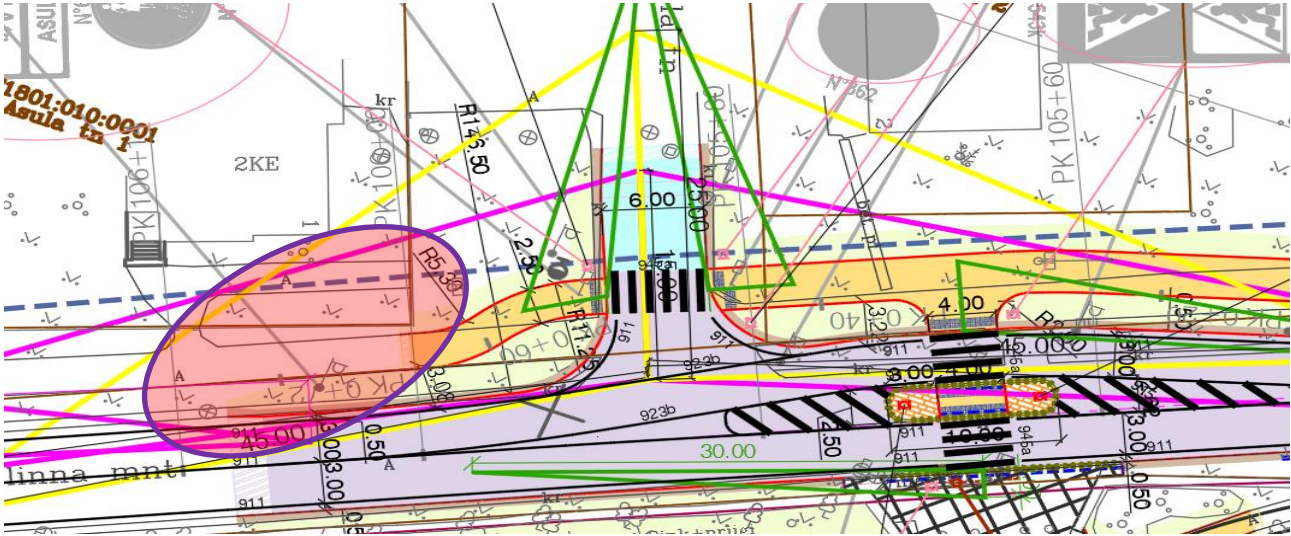
Joonis 4.2. Peatumisnähtavus 25X45 (kollane) ja liitumisnähtavus 15X80 (roosa) Tallinna mnt ja Asula tn ristmikul.

Asula tn liiklussagedus ei ole teada. Joonisele on kantud nähtavusekolmnurgad arvestades, et liiklussagedus on suurem kui 100 autot/ööp. Kiirusepiiranguks on projekteeritud 40 km/h. Nähtavused on vastavalt tabelile 45 m ja 80 m.

Tegelikult jääb Asula tn 1 aed nähtavuskolmnurkadesse ja kasutada tuleks „STOPP“ märki (joonis 4.2, foto 4.1. ja 4.2).

Audiitor ei ole veendunud, et nendes kohtades „STOPP“ märkide paigaldamisel märkide nõudeid täitma hakatakse ja sellel oleks reaalne mõju liiklusohutusele.

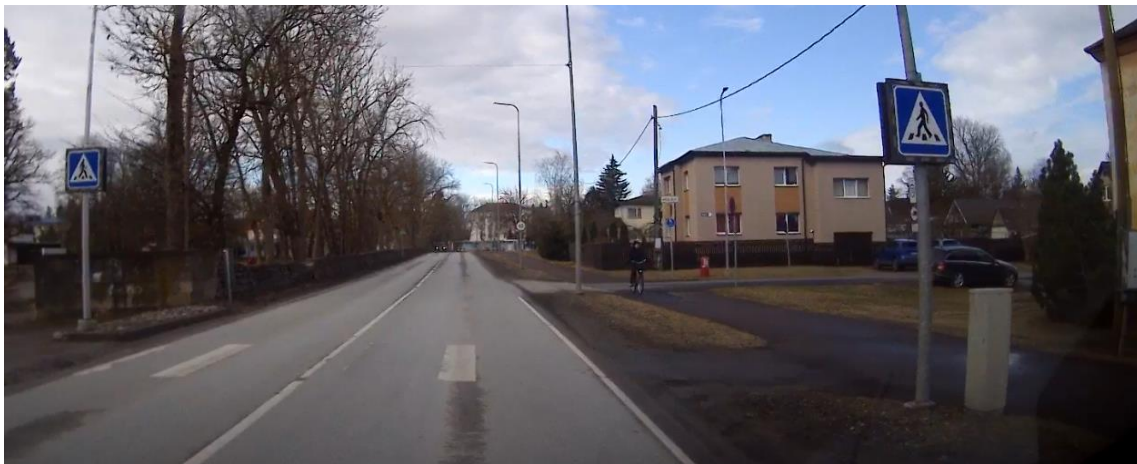
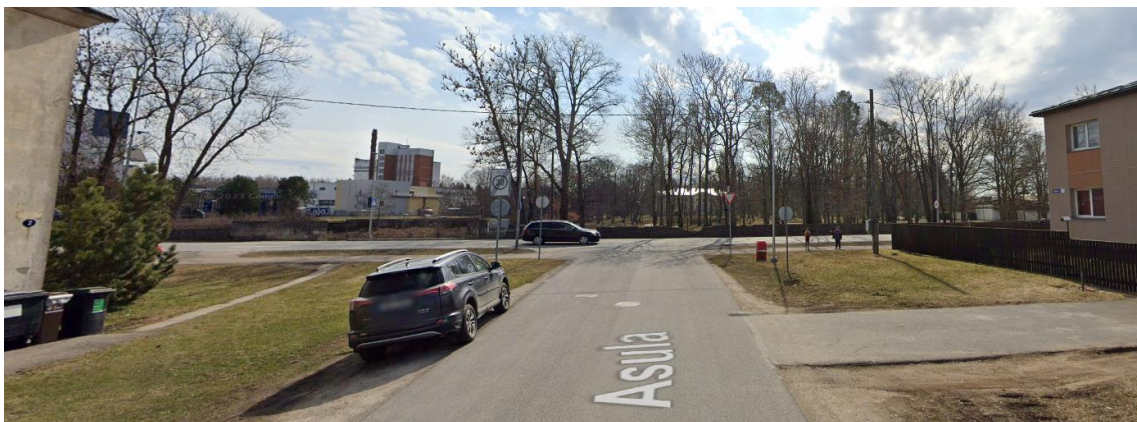
Foto 4.1. ja 4.2 Vaated Tallinna mnt ja Asula tn ristmikule.

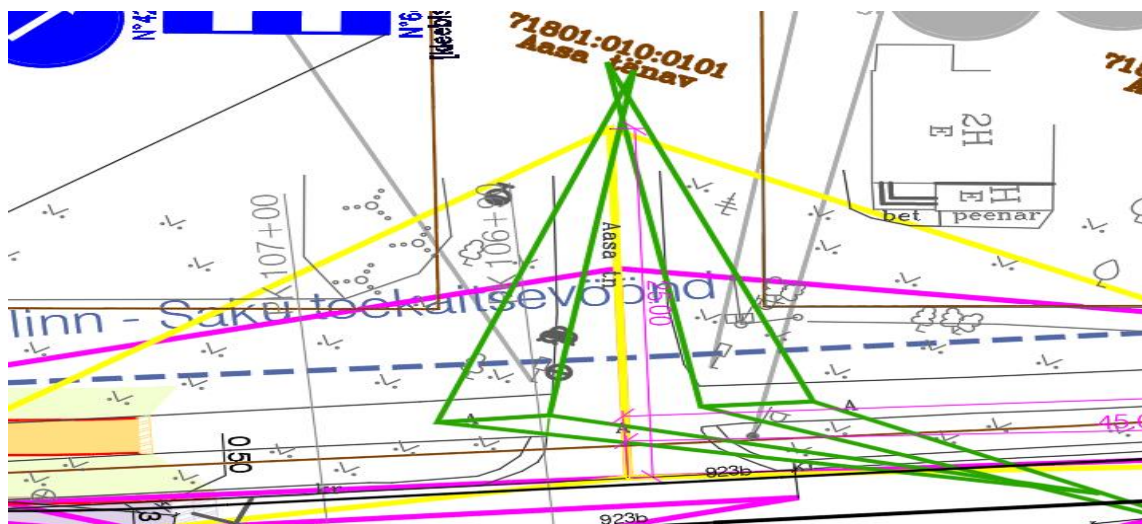
Joonis 4.3. Nähtavuskolmnurgad Tallinna mnt ja Aasa tn ristmikul.

Analoogne on olukord ka Tallinna mnt ja Aasa tn ristmikul (joonis 4.32, foto 4.3. ja 4.4).

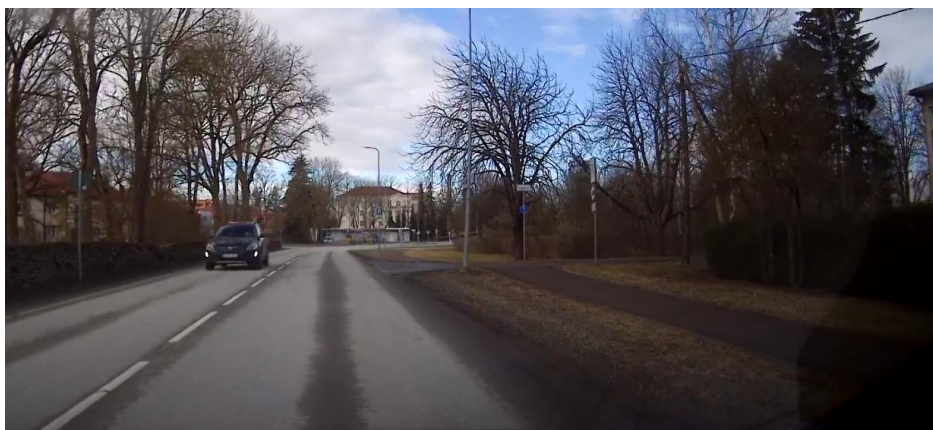
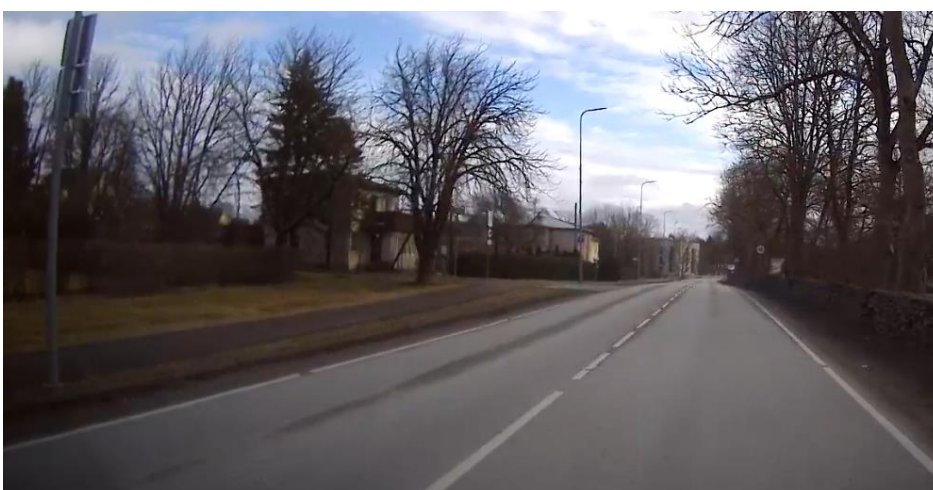
**Foto 4.3. ja 4.4 Vaated Tallinna mnt ja Aasa tn ristmikule.**

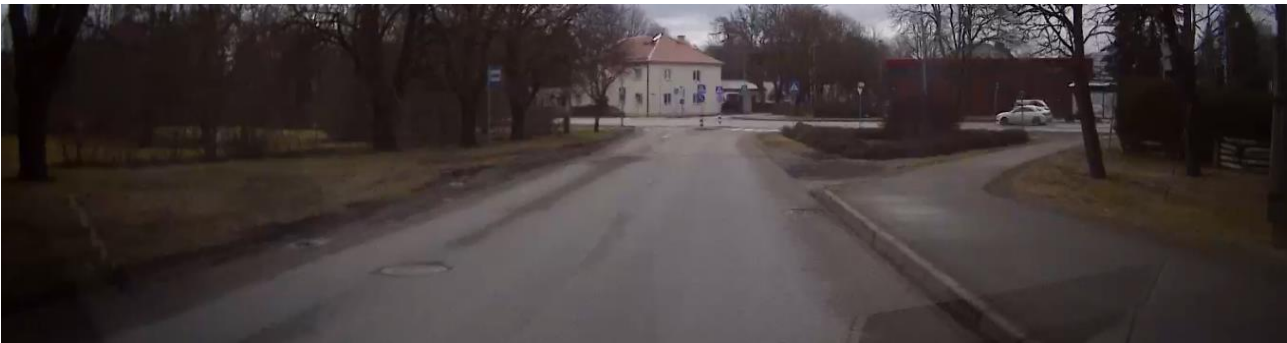
Probleem 1

1	Kommentaar/avastatud puudus				
<p>Nurme tänaval on olemasolev bussipeatus, mis projektiga säilitatakse. Projektiga on ette nähtud bussipeatuse juures muru taastamine, kui platvormi ja kõnniteed Tallinna maanteeni ette nähtud ei ole.</p>

Ohud					
Jalakäijale otsasõidu oht, sõiduraja laius on 3,0					
Esinemise tõenäosus	I	Raskusaste	4	Riskitegur	I-4 = 10
Ettepanekud					
Rajada ooteplatvorm ja kõnnitee					
Riskitegur peale ettepanekute realiseerimist		0

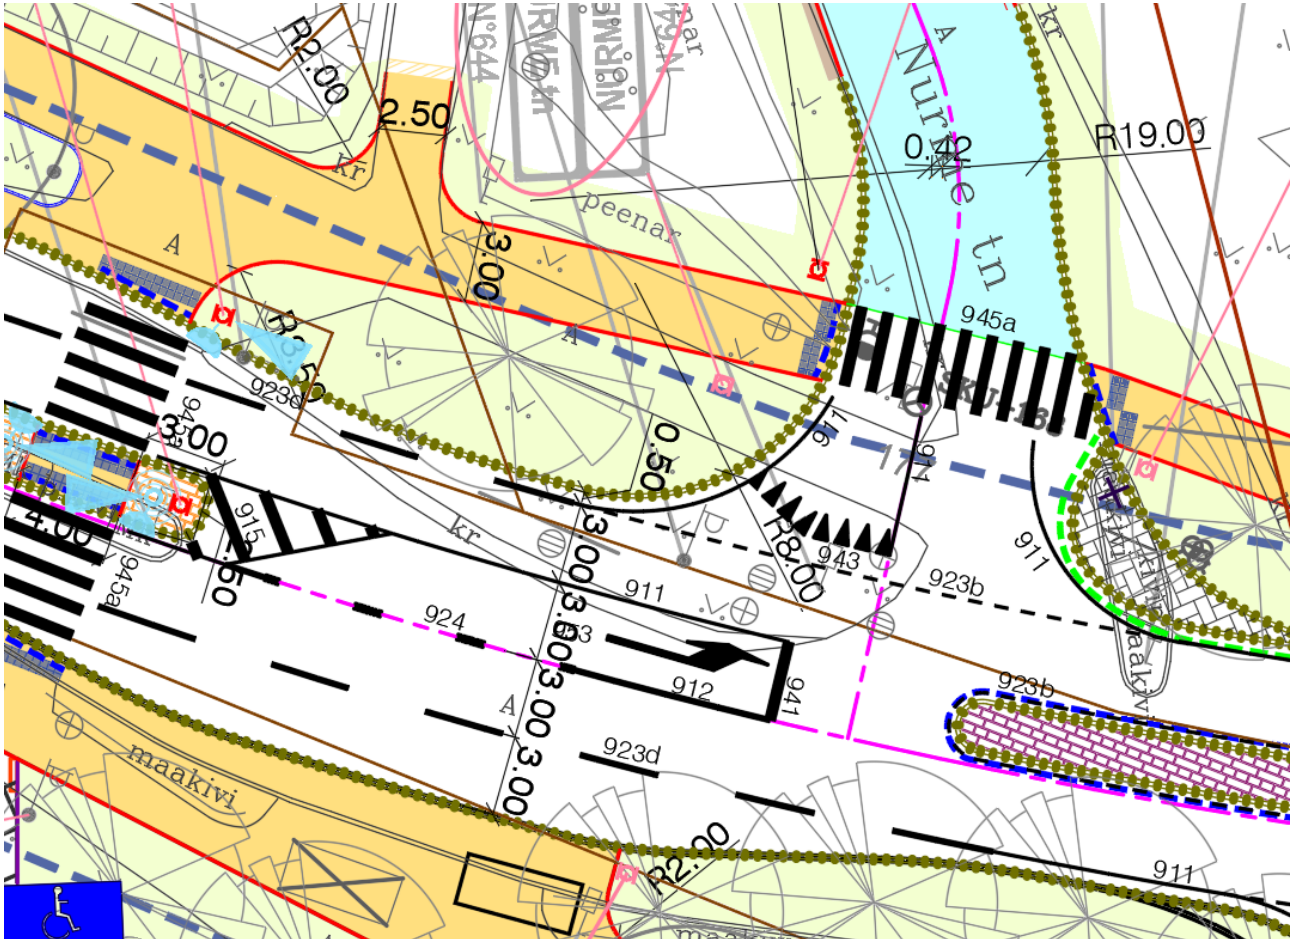
Probleem 2

Nurme tänava ristmikul on vasakpöörderajal kasutatud märgist 941.

Märgist 941 kasutatakse muuhulgas koos liiklusemärgiga 222 „Peatu ja anna teed“ ja eeldab peatumist stoppjoone ees, mis ei ole vajalik.

Tagant otsasõidu oht

II-1 = 2

Kasutada märgise 941 asemel märgist 943a.

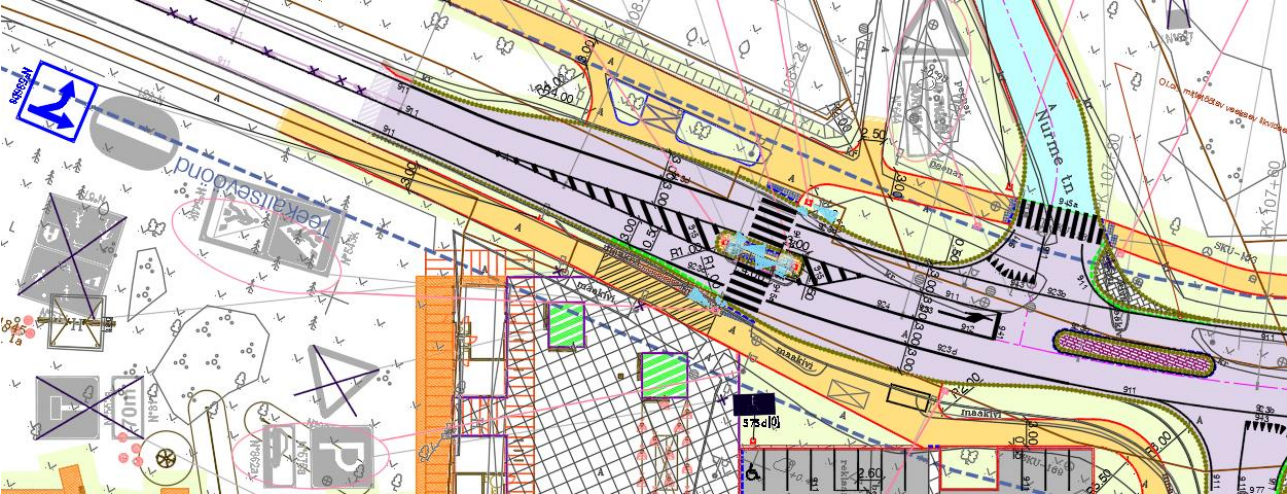
Probleem 3

3	Kommentaar/avastatud puudus				
<p>Märgi 536bs paigaldus sellisel kujuga selles kohas (enne ülekäigurada) võib tekitada juhtidel arusaamatust (sinine taust ei ole õige).</p> <p>EVS 613</p> <p>Märgid 536 paigaldatakse lisa- või siirderaja algusesse liikluskorras arusaamise tagamiseks. Sellel võidakse näidata aeglustusrajalt sooritatava pöörde (parem-, vasak- või tagasipööre) suunda, kasutades seejuures suurendatud rõhtmõõtmega märke.</p>

Ohud					
Muud ohud					
Esinemise tõenäosus	II	Raskusaste	2	Riskitegur	II - 2 = 5
Ettepanekud					
<p>Jätta märk ära. Võib kaaluda ka sellise kujuga märgi kasutamist.</p> <div style="text-align: center;">

<p>536bv</p> </div>					
Riskitegur peale ettepanekute realiseerimist			I - 1 = 1
