## KORSTNAPÜHKIMISE AKT/

## VENTILATSIOONI PUHASTUSE AKT

Ehitise aadress: **Vabaduse 22, Narva-Jõesuu linn**

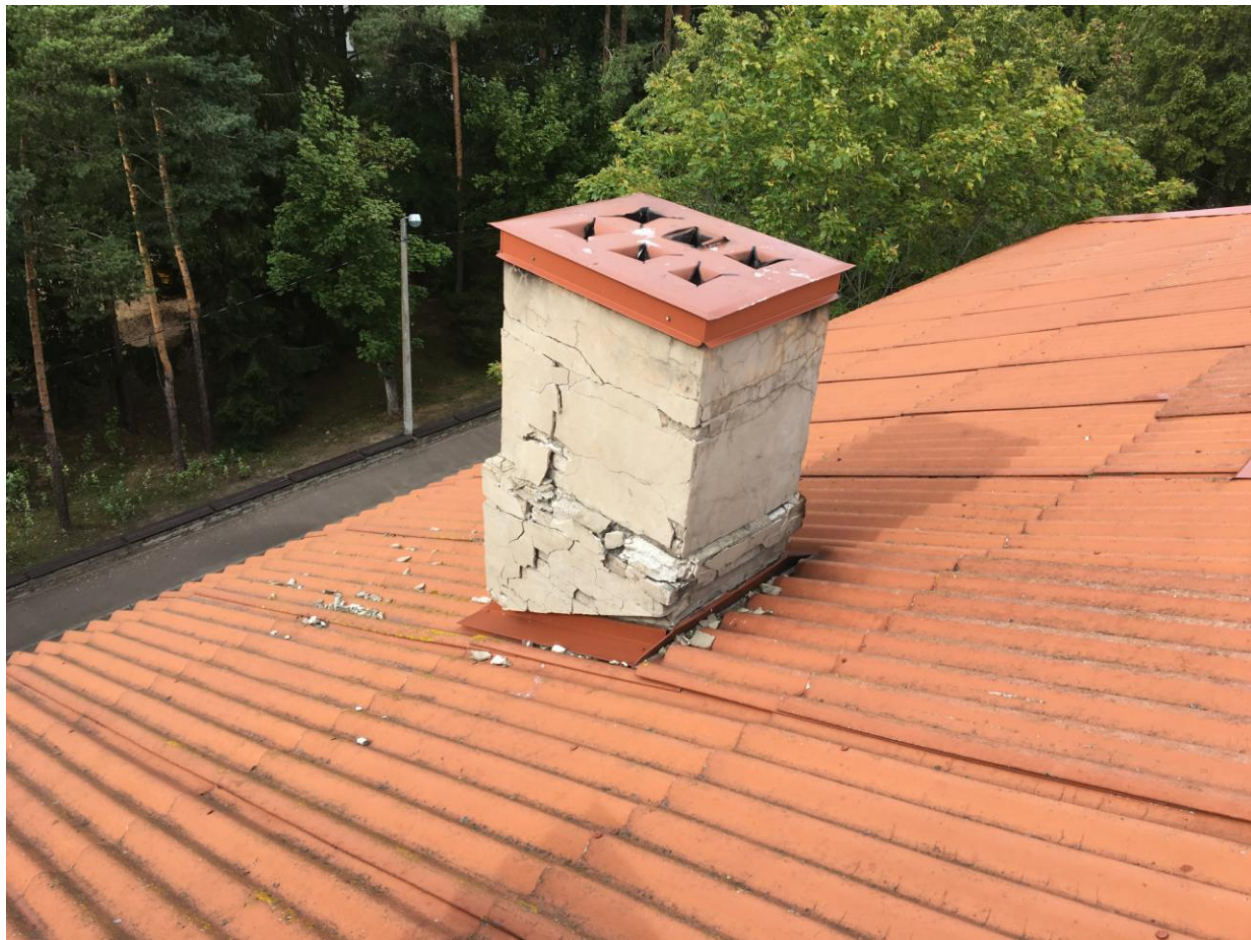
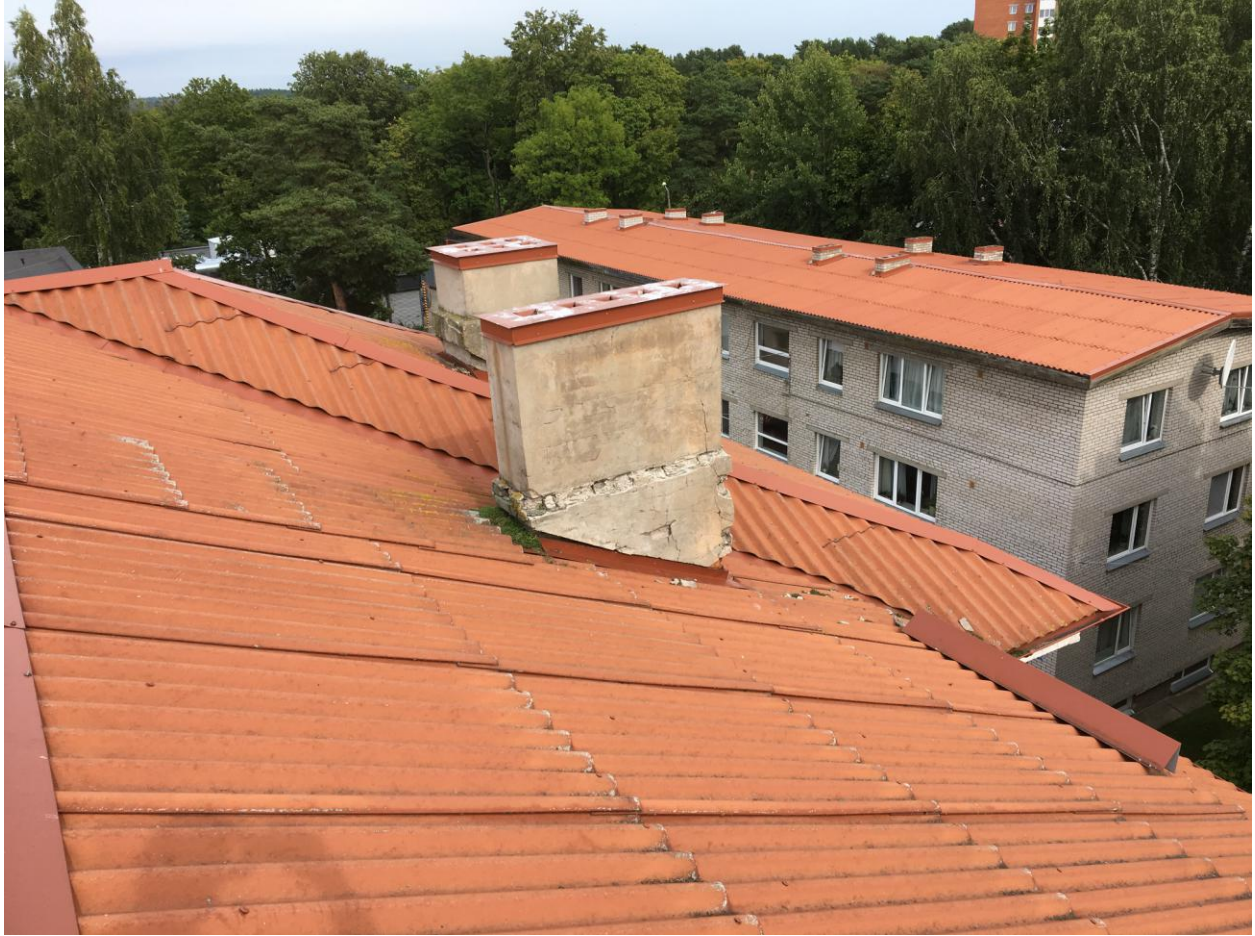
FOTOD

Ventilatsioonisüsteemi tehniline seisukord ja ohutus rahuldavas seisundis. Šahtide kivid lagunevad. **Ventilatsioonišahtid vajavad remonti. Katusel on puudu käiguteed.** On teostatud vajalikute korterite kontroll ja puhastust (vt. kontrolltabel). Suitsulõõride terviklikkus ja individuaalsus meie poolt ei ole uuritud, kanalite joonised on puudu. Teostatud katuselt kanalite puhastus, ventilatsioonišahtide hinnang ja korterite kontroll ja puhastust (komplekstööd). **Korstnapühkimine ja korterite kontroll: 26.08.2019. Korstnapühkimine oli teostatud korteris 14 ja korteris 17. Korterites 7 ja 11 oli teostatud olukorra hinnang. Puudused: korteris 11 on kamin ja põrandakaitse ei vasta nõuetele, korteris 14 on kasutusel kamin ja saun, siin pöörata tähelepanu kipsplaadile. Kortoris 1 on kasutusel ahi, kodus kedagi ei olnud. Kortoris 18 on pliit, omanik ütles et kasutada.**

**Küttesüsteemi ja ventilatsioonisüsteemi edasine kasutamine ON LUBATUD, peale puuduste likvideerimist.**
