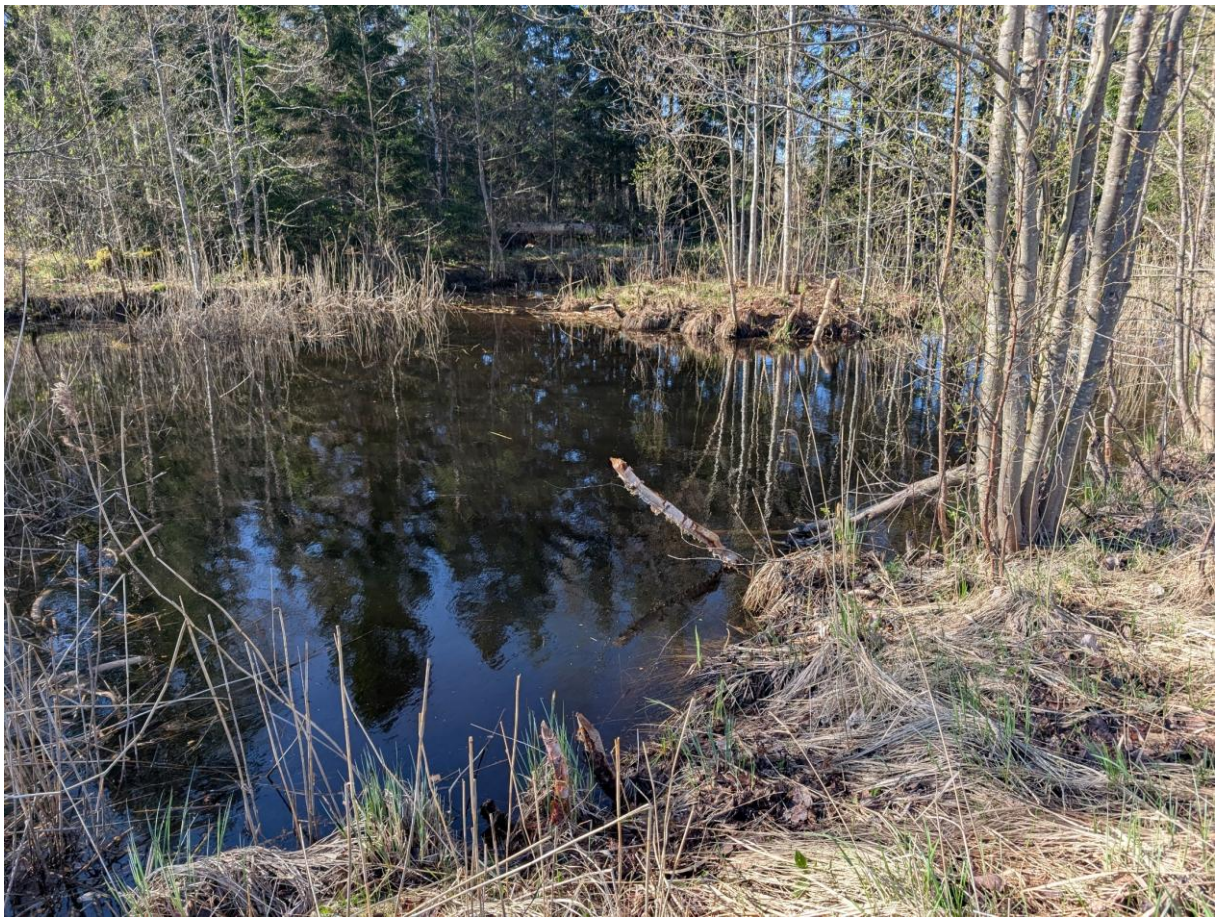
Lõik 1. Vasakkalda pool paiknev varsemalt rajatud kahepaiksete tiik. Vajab hooldust.

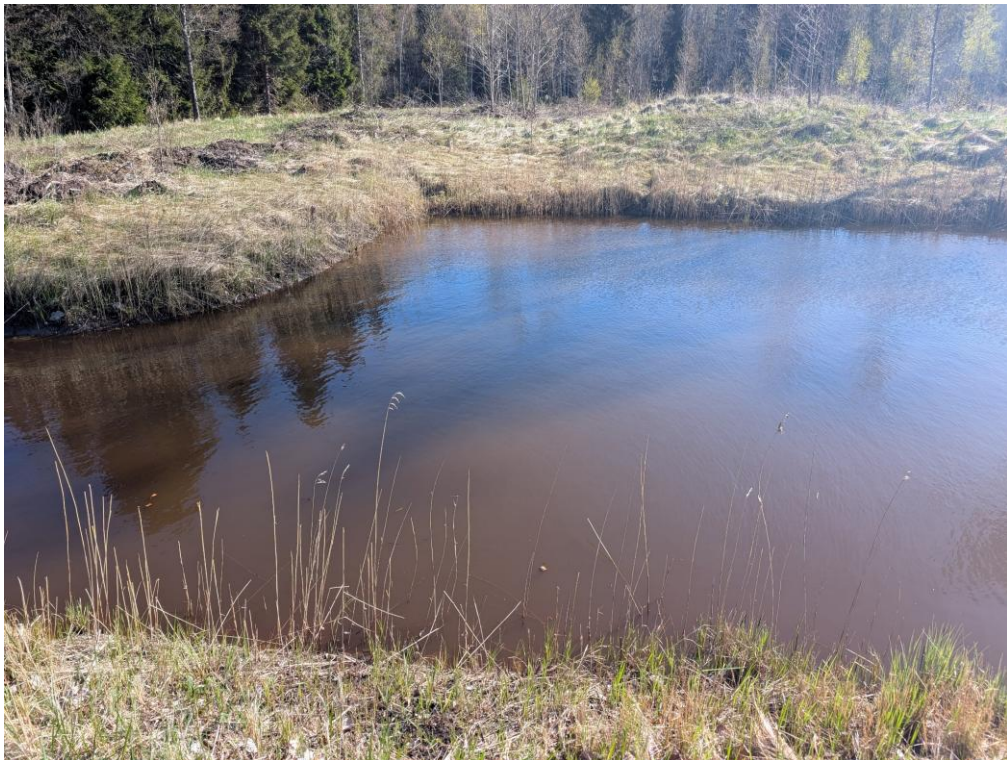
Lõik 1. Paremkaldal olev settetiik, vajab puhastamist.

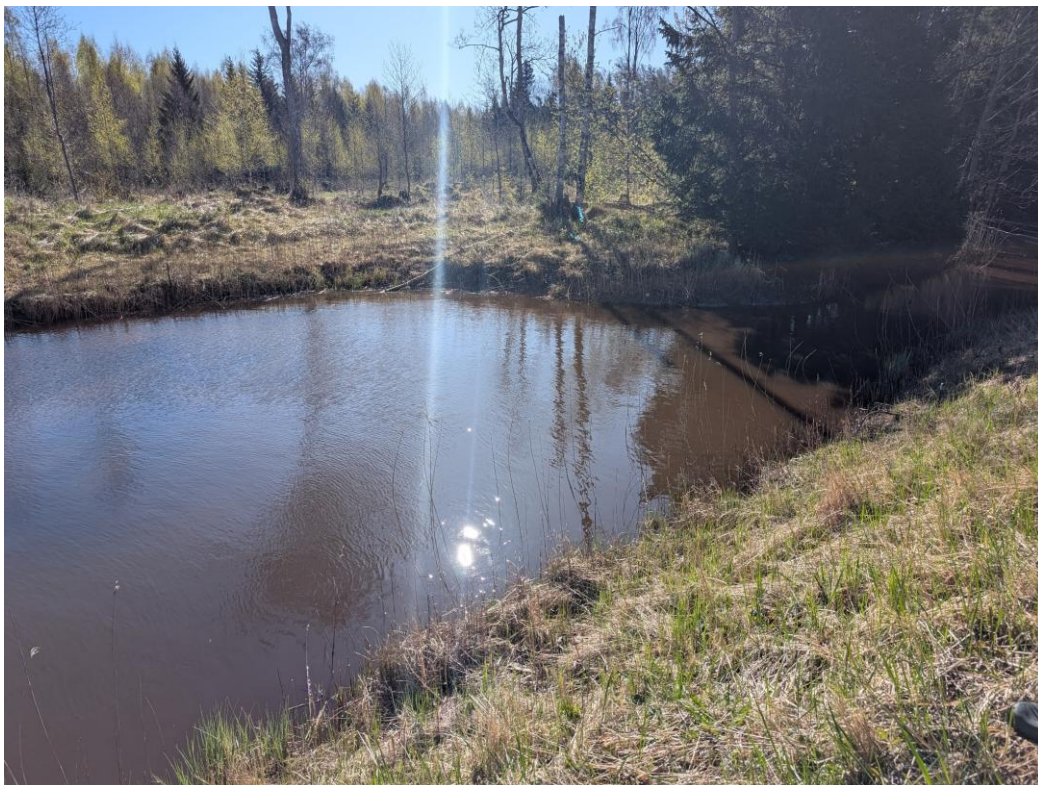
Lõik 1. Paremkaldal olev settetiik. Vajab puhastamist.

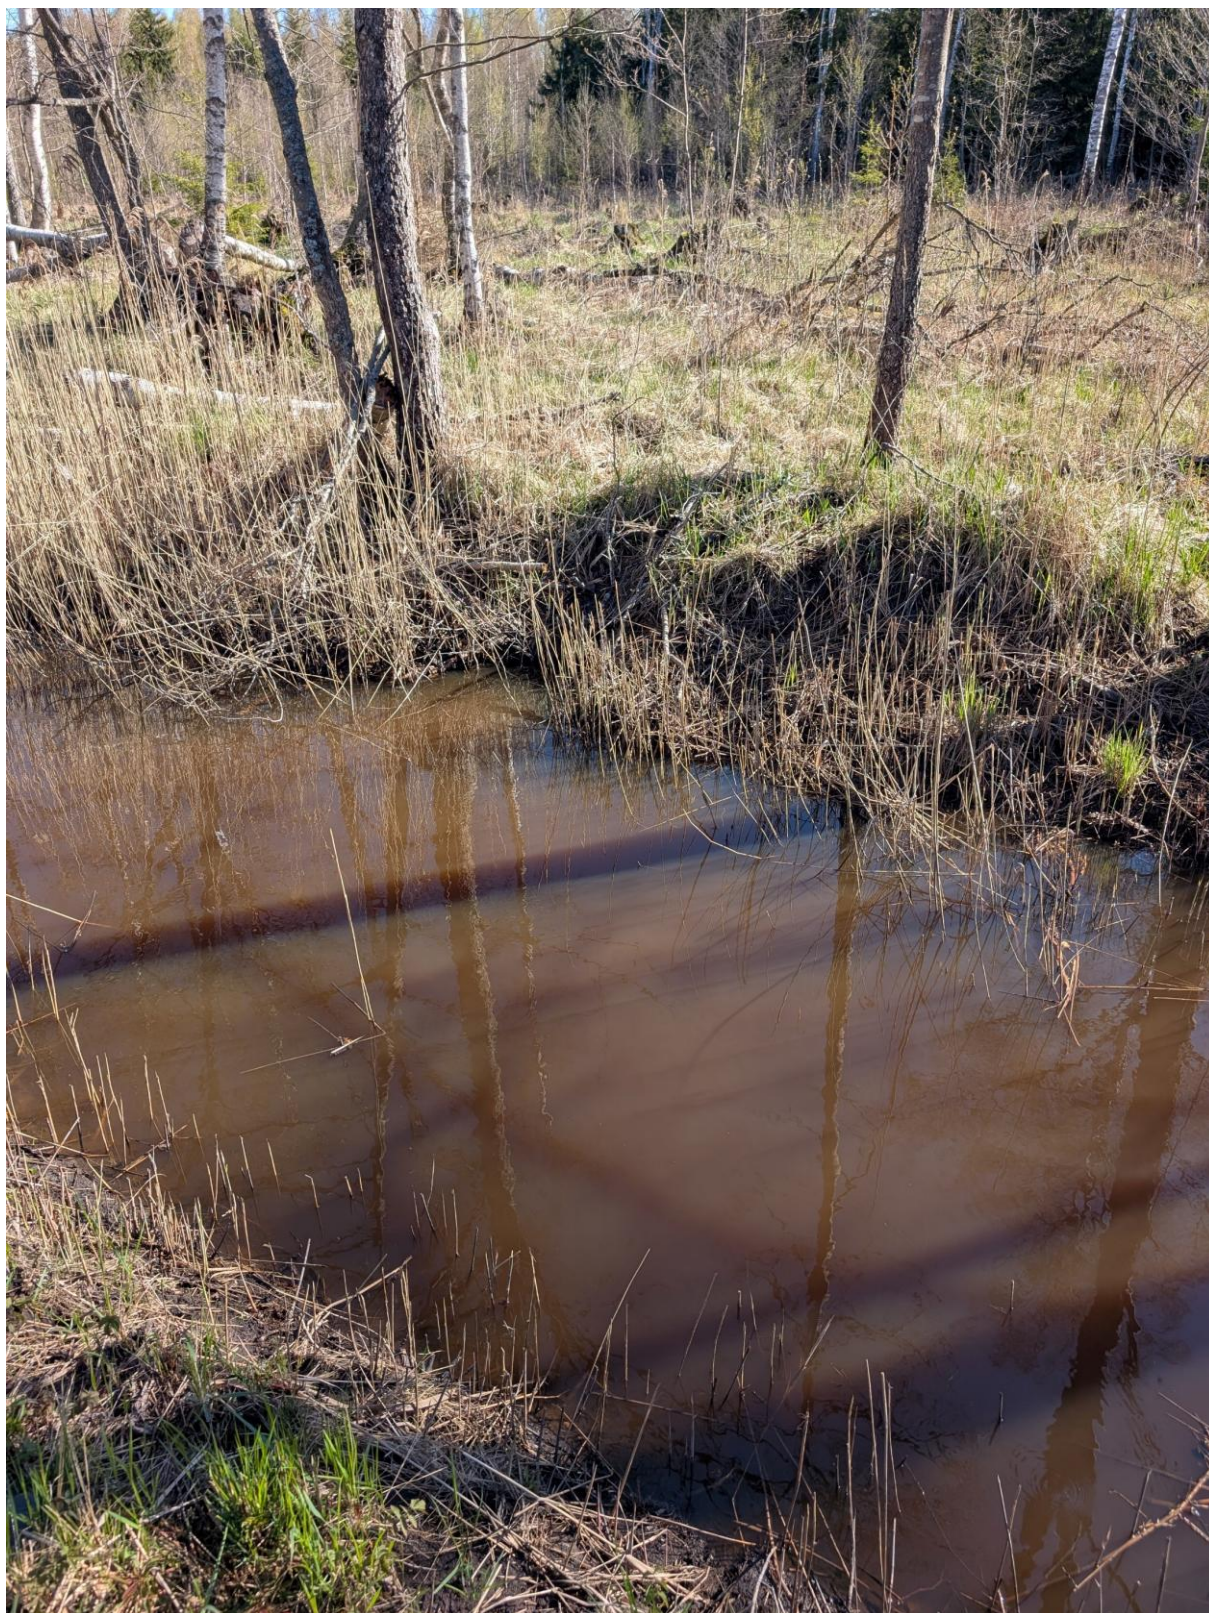
Lõik 1. Potentsiaalse looke tekitamise koht.

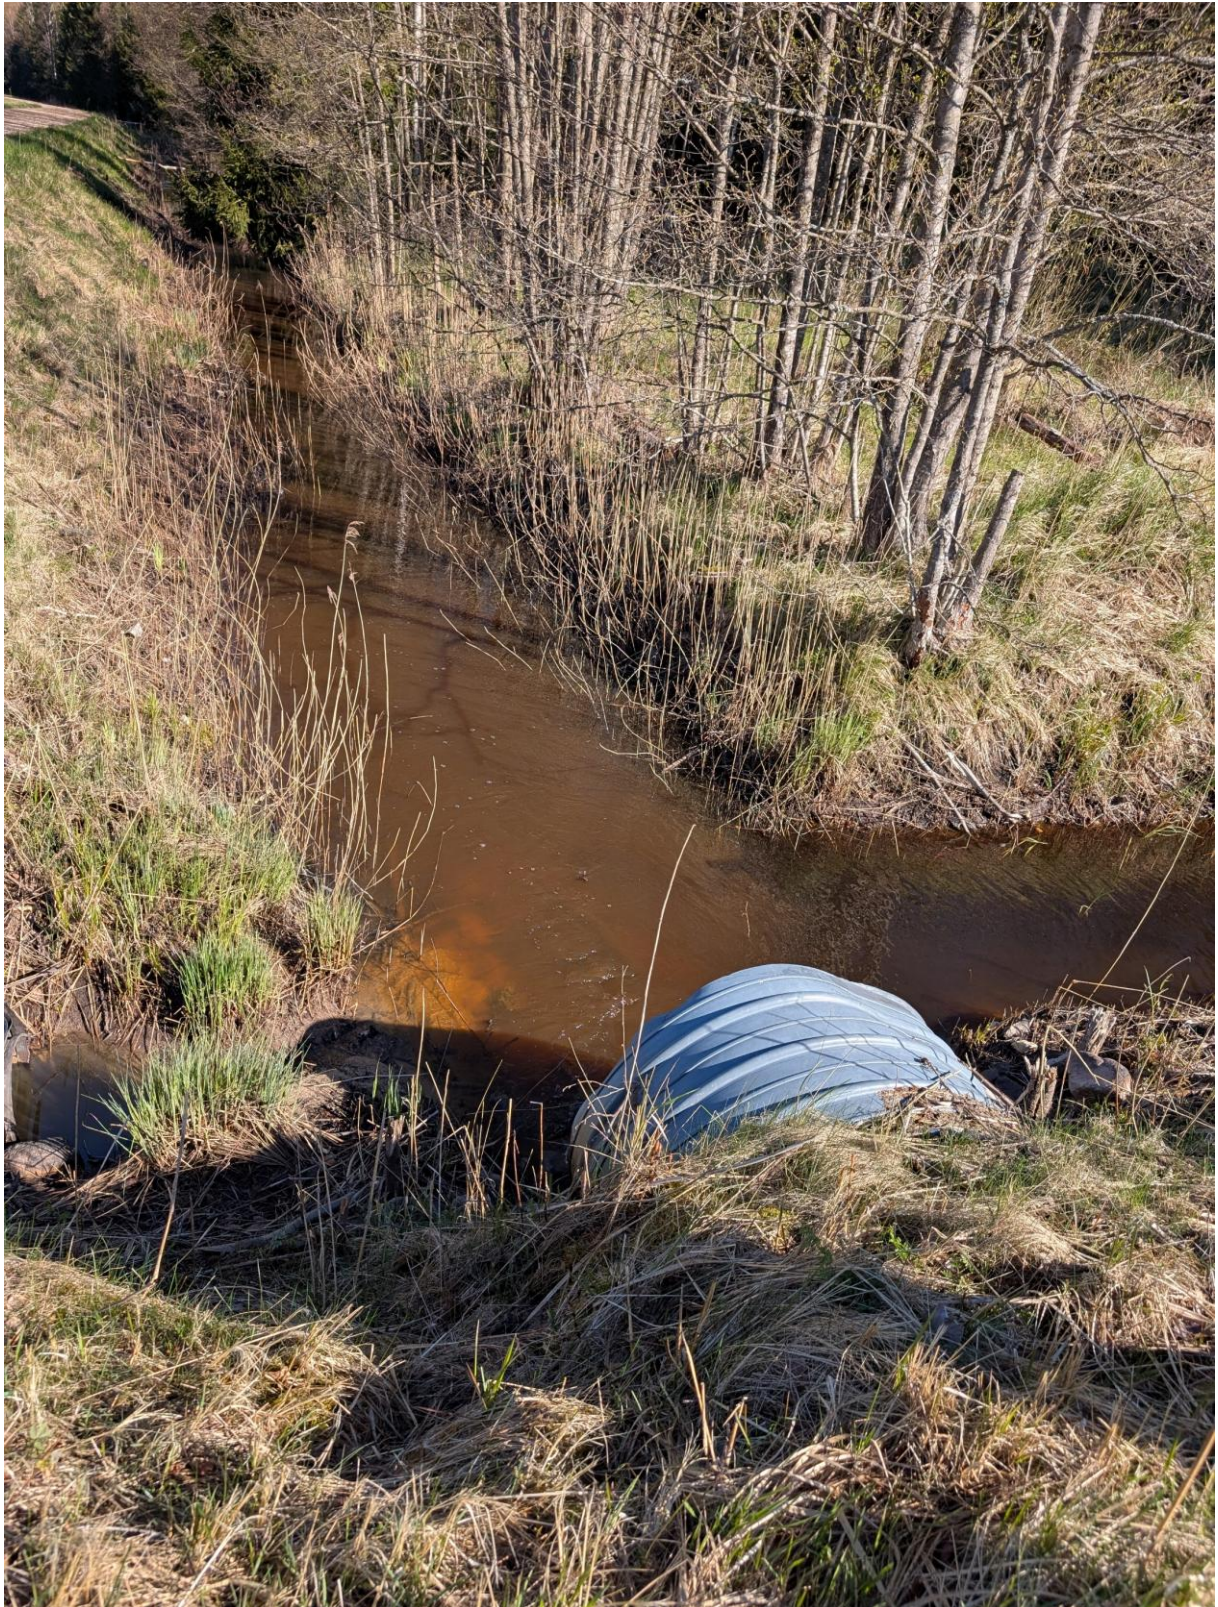
Lõik 1. Truubist allavoolu kärestikulise lõigu rajamine (voolukiirus sobiv).

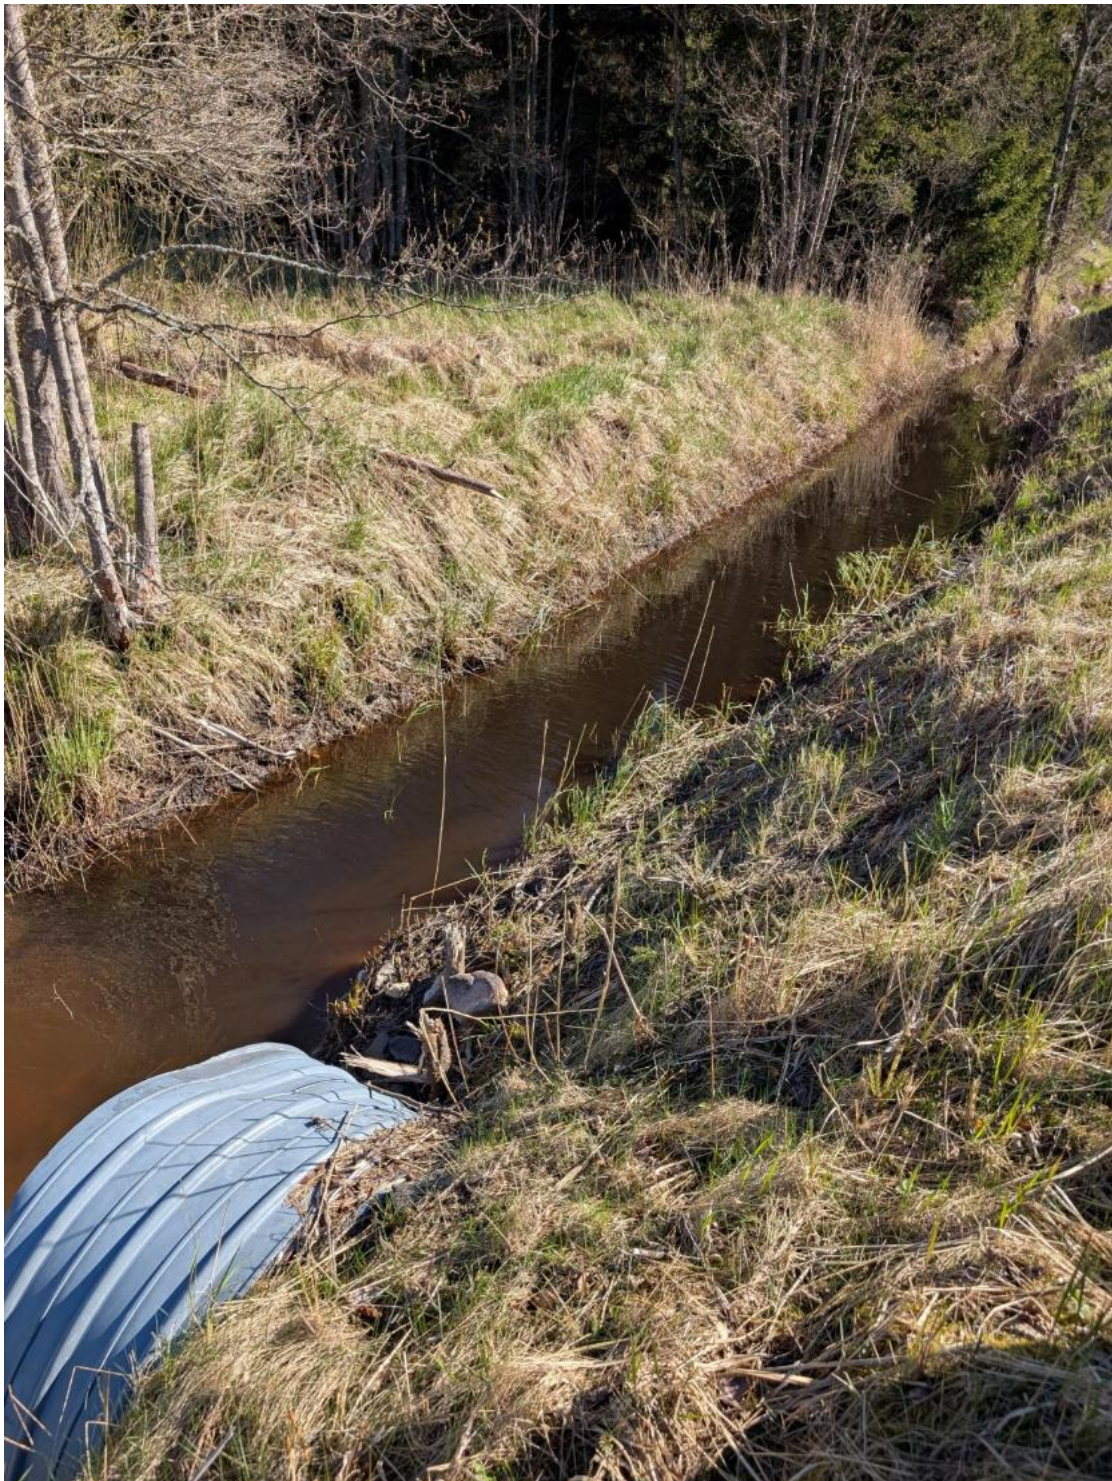
Lõik 1. Lõigu allavoolu osas Armijõkke suubuv kraav. Selle kraavi otsa sobiks rajada kärestik, mis koguks enda taha setet.

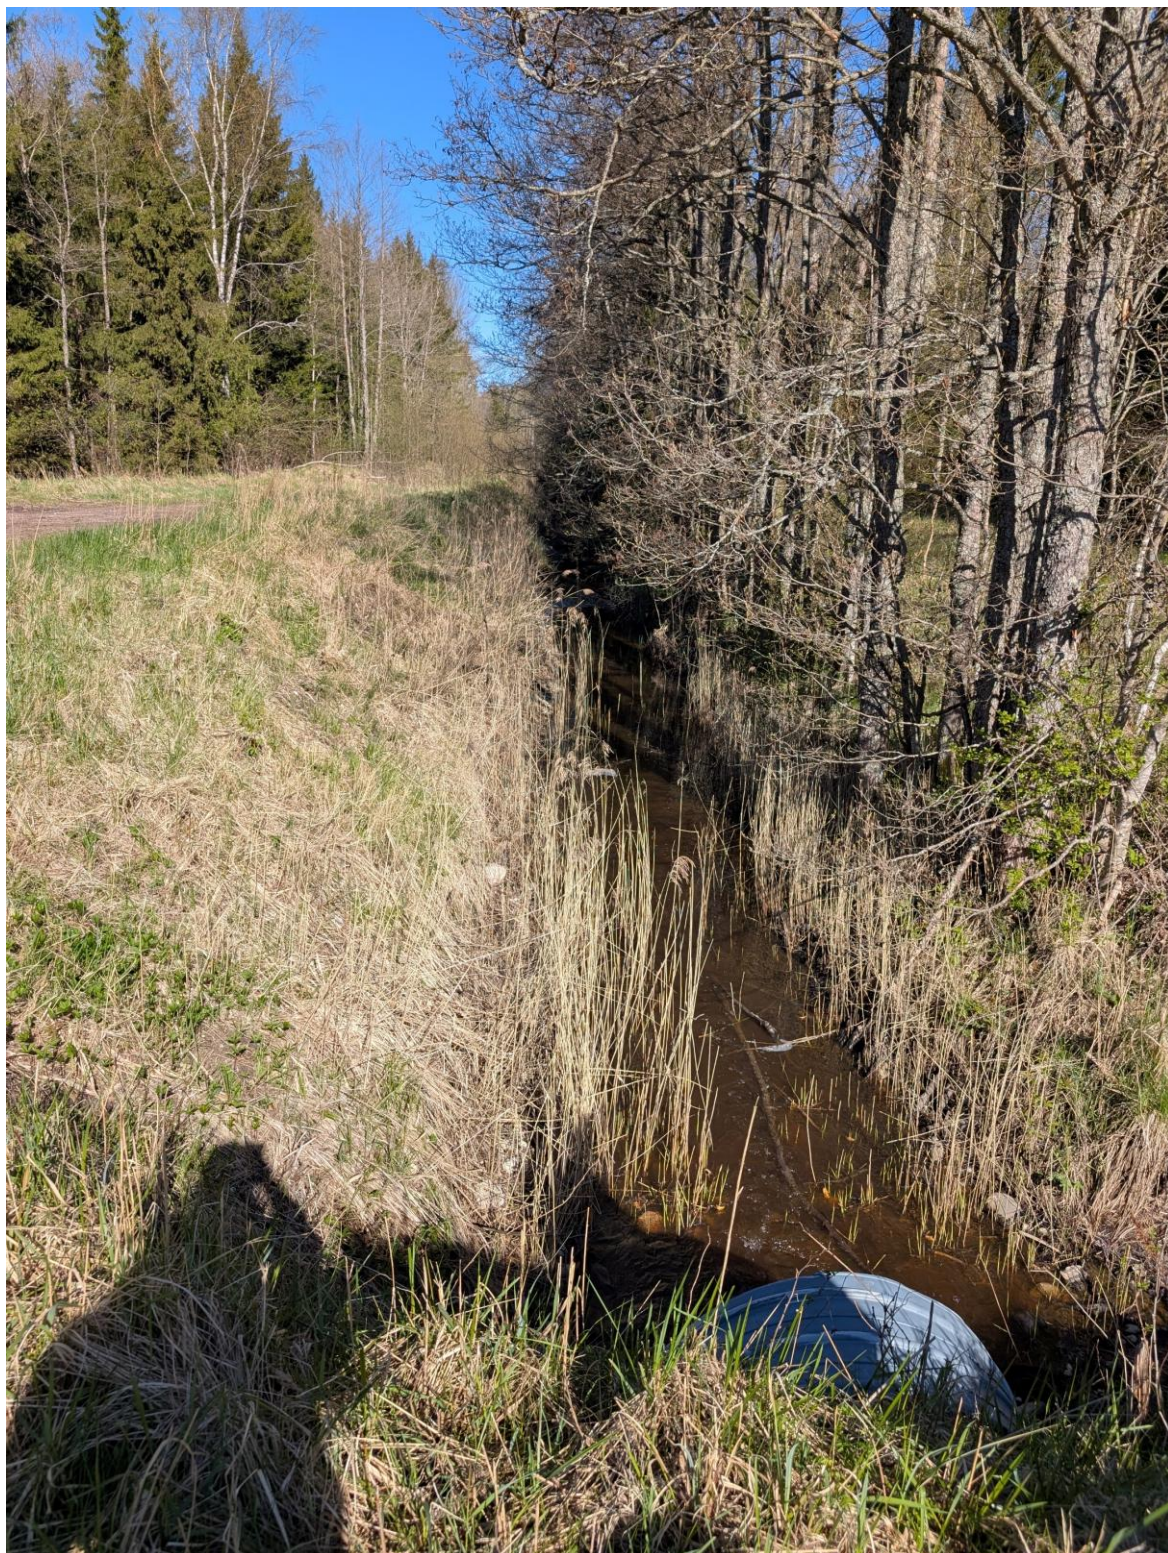
Lõik 2. Truubist allavoolu, võimalusel voolusuunajate rajamine.

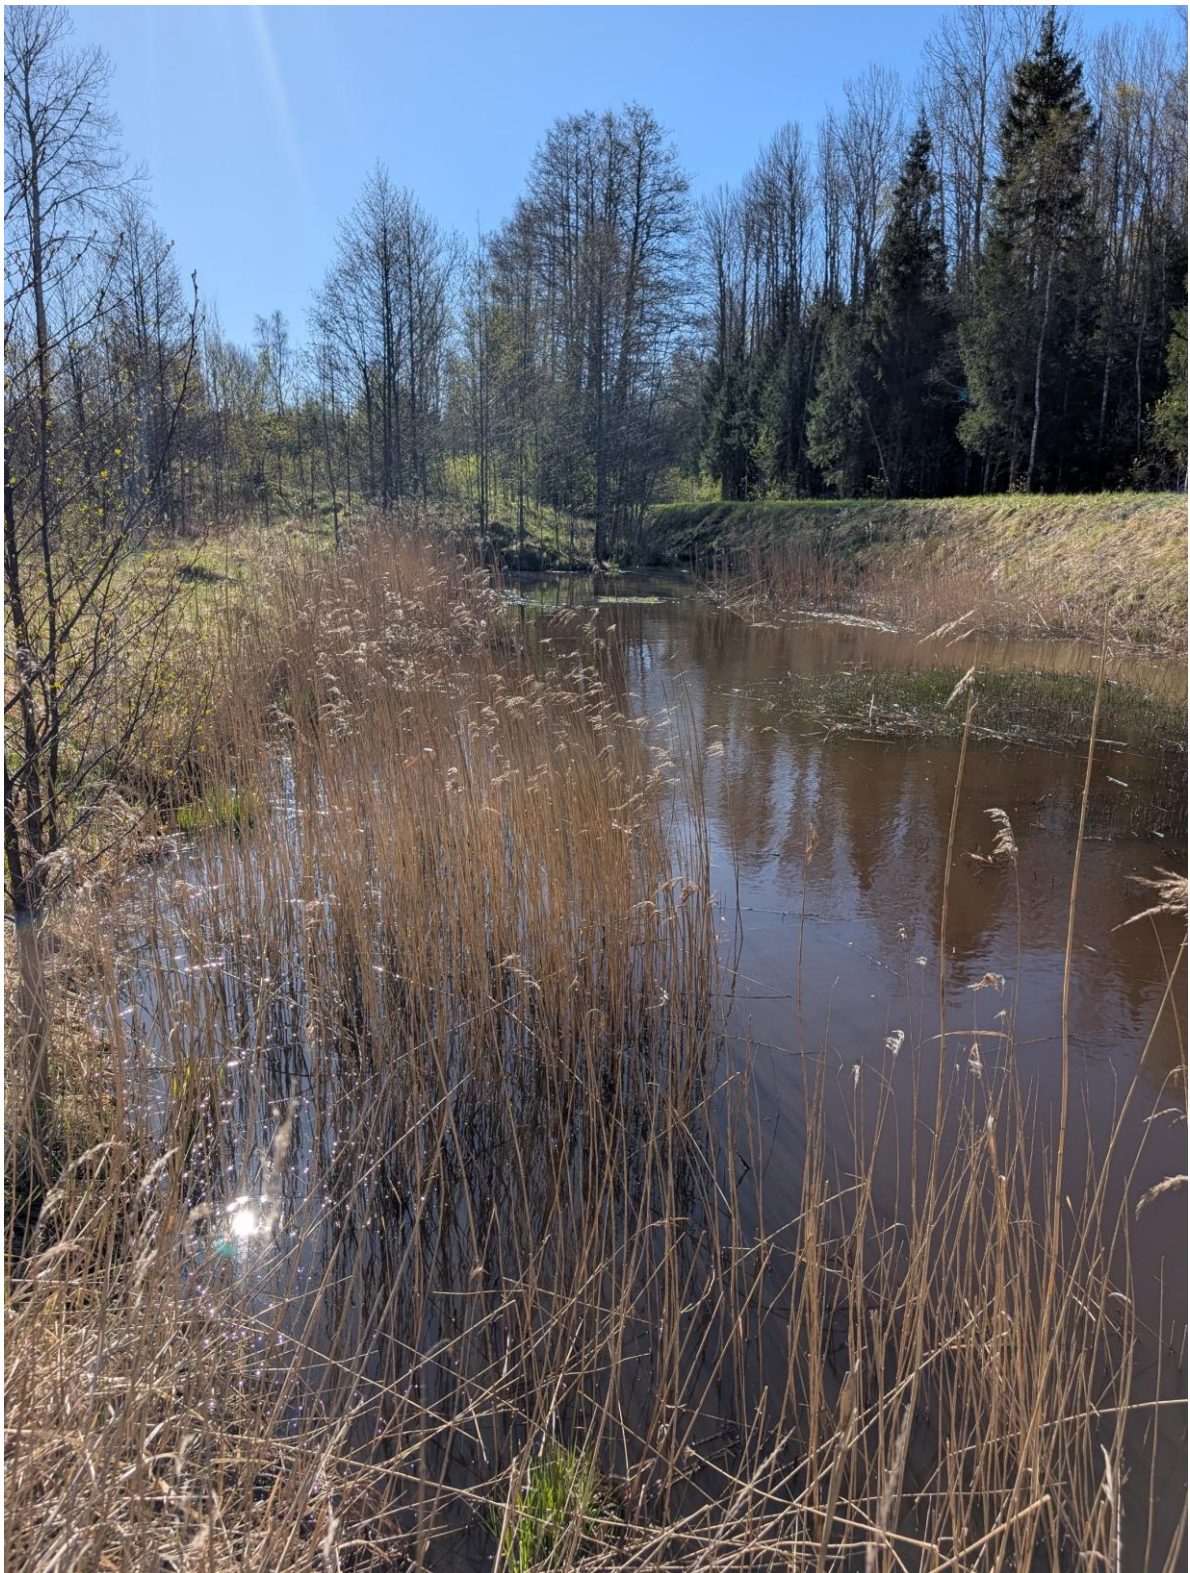
Lõik 2. Lõigu ülaveepoolses otsas paiknev settetiik. Puhastamine ning vajadusel ümberehitamine.

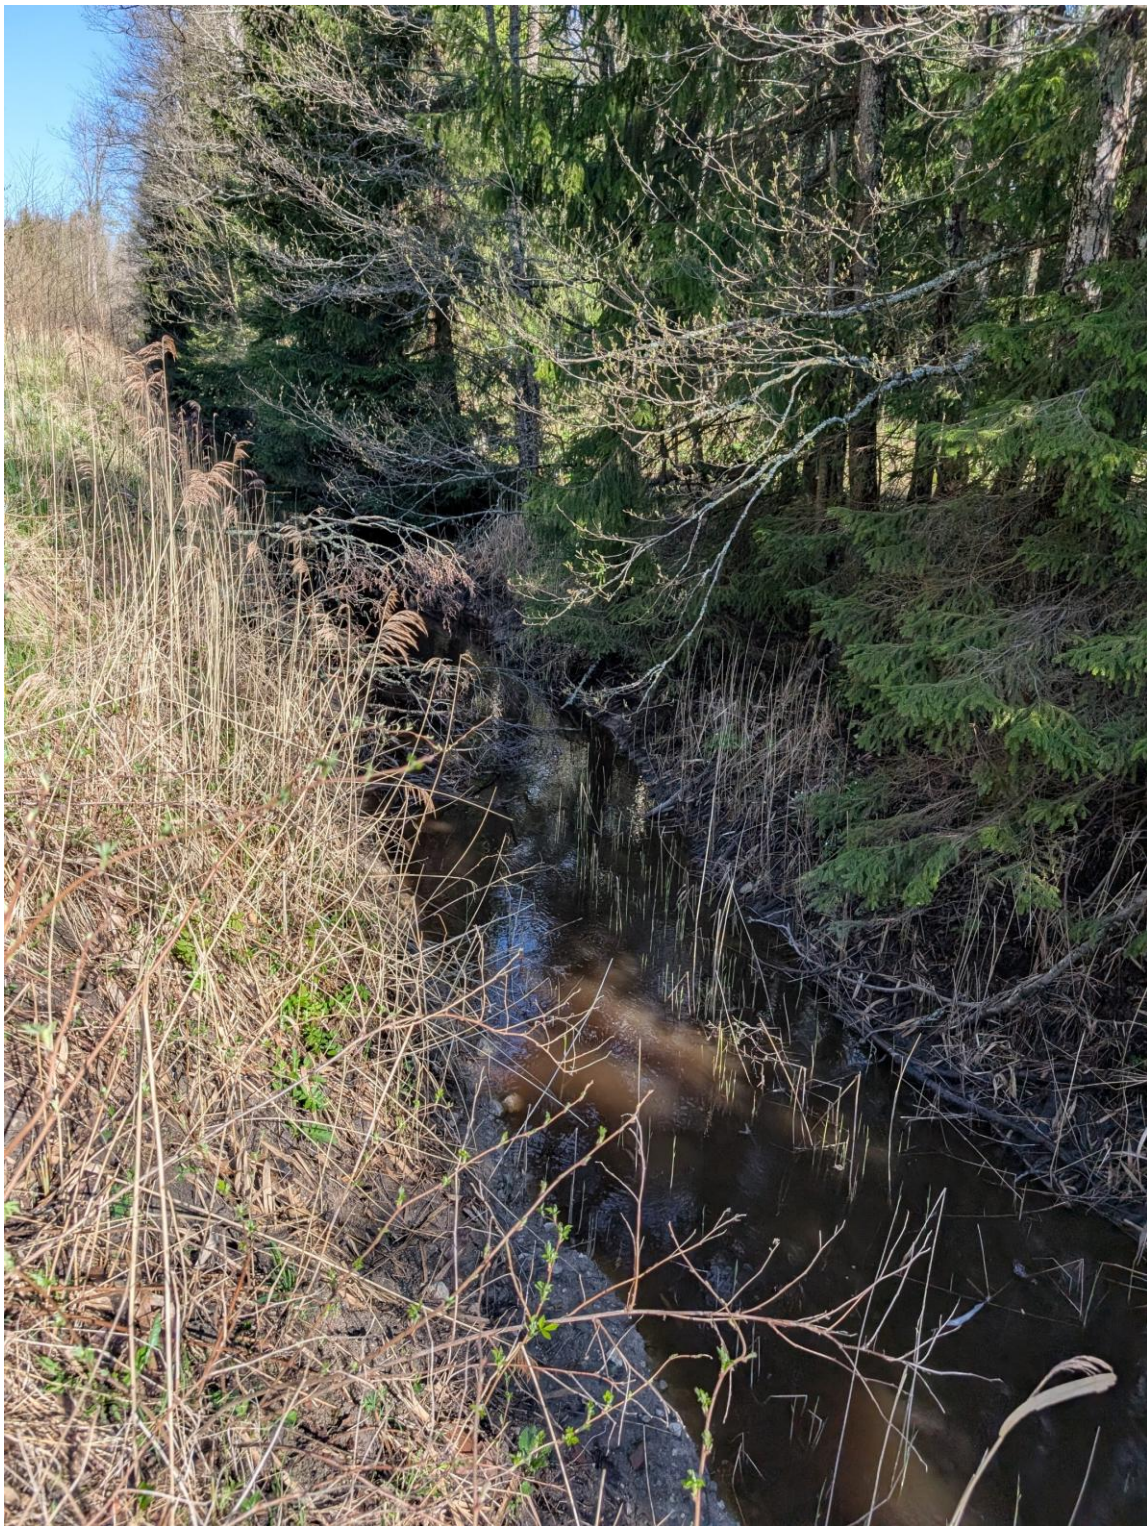
Lõik 2. Alaveepoolne osa, kõrged kaldad. Voolusuunajate lisamine.

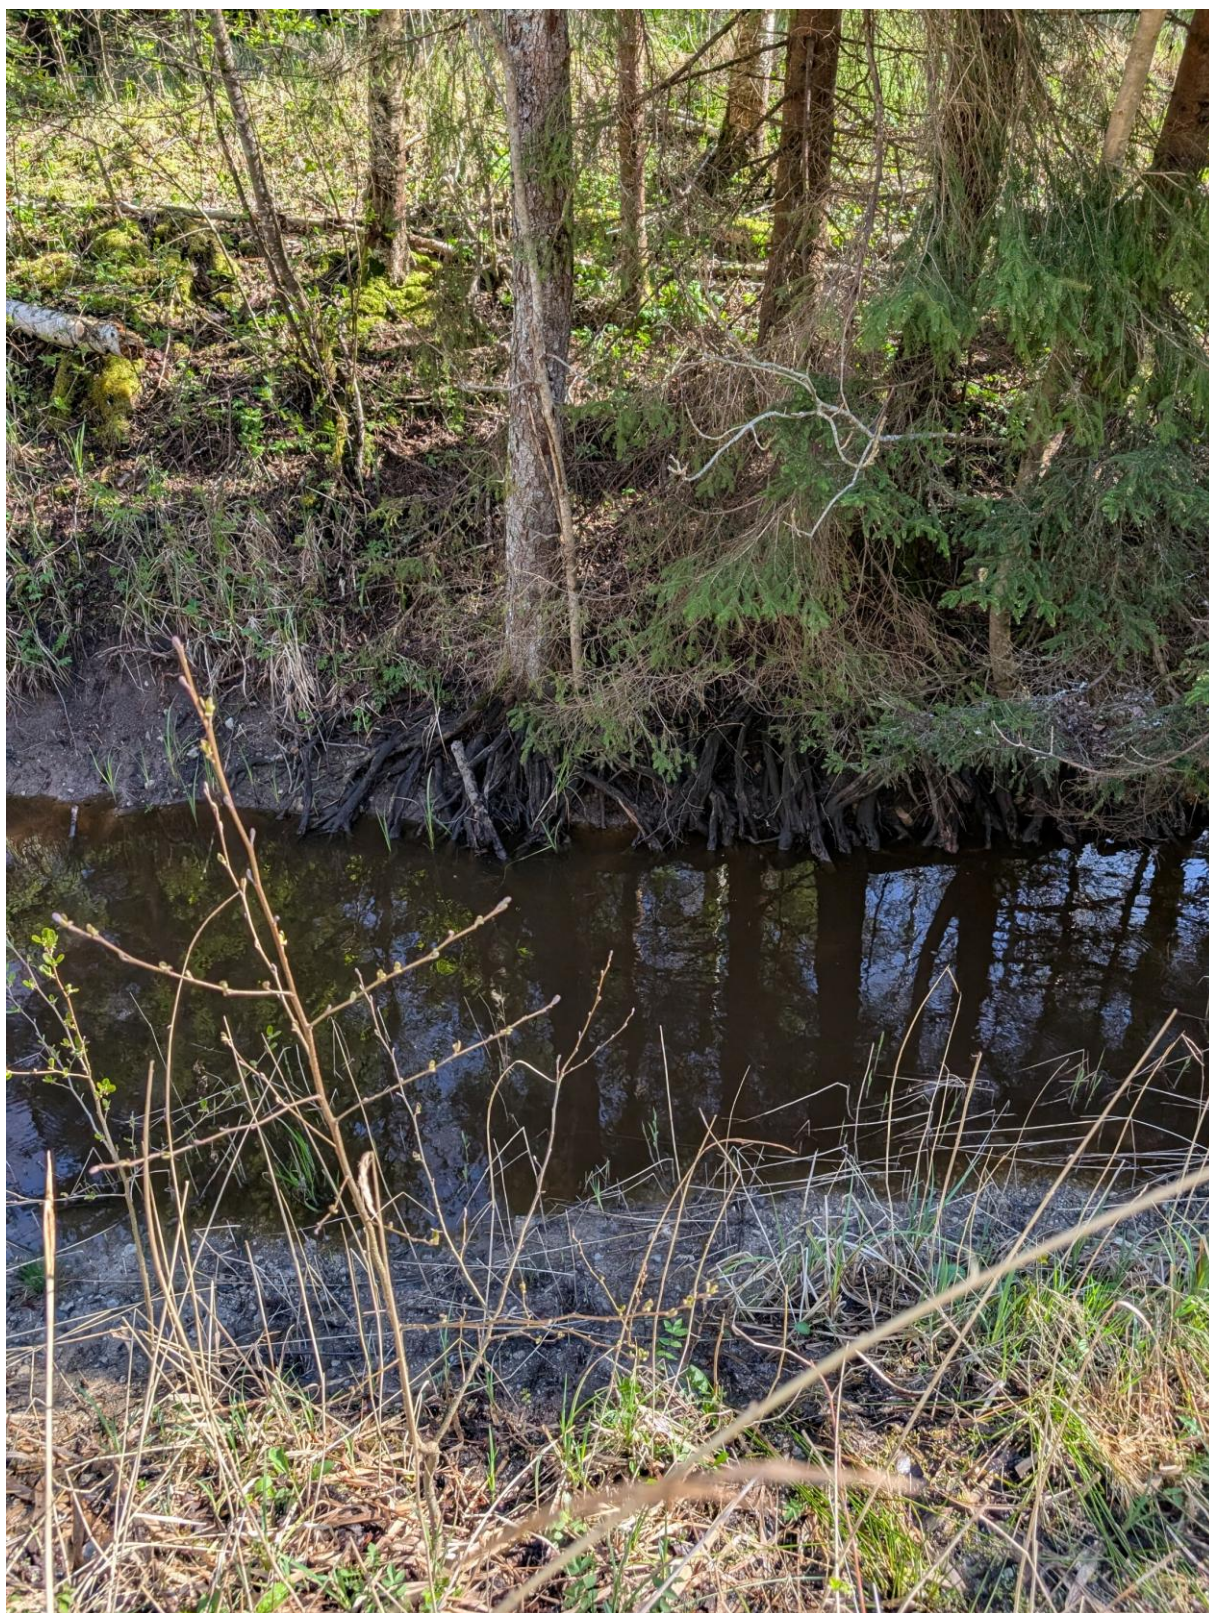
Lõik 2. Alaveepoolne osa. Kõrged kaldad, näha paljandunud juuri. Voolusuunajate lisamine.

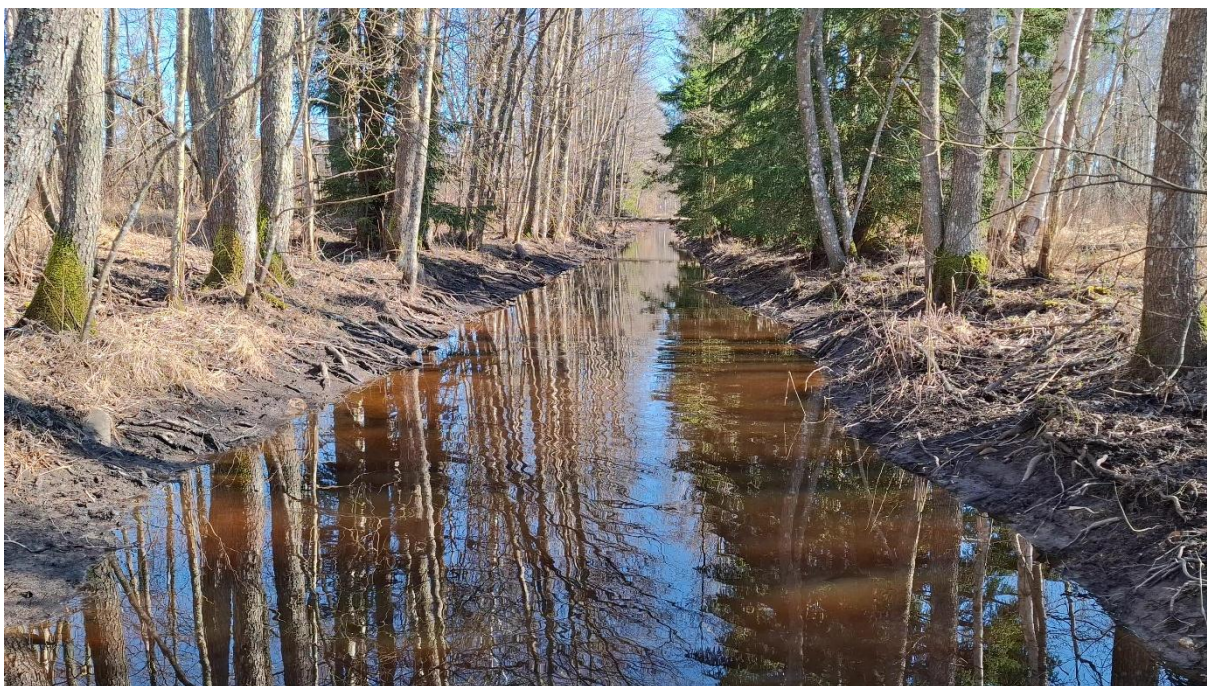
Lõik 3. Metsavaheline osa. Voolusuunajate lisamine, lammialade tekitamine.

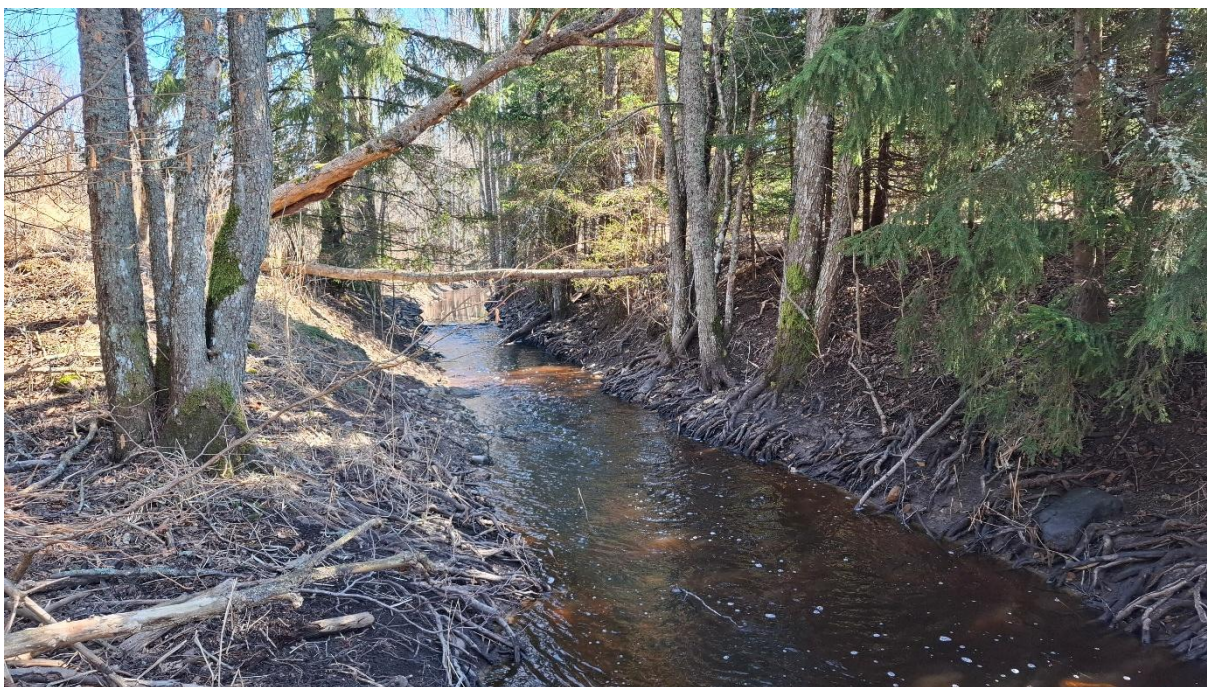
Lõik 3. Lõpuosa metsavaheline ala enne põlde. Voolusuunajate lisamine, lammialade tekitamine.

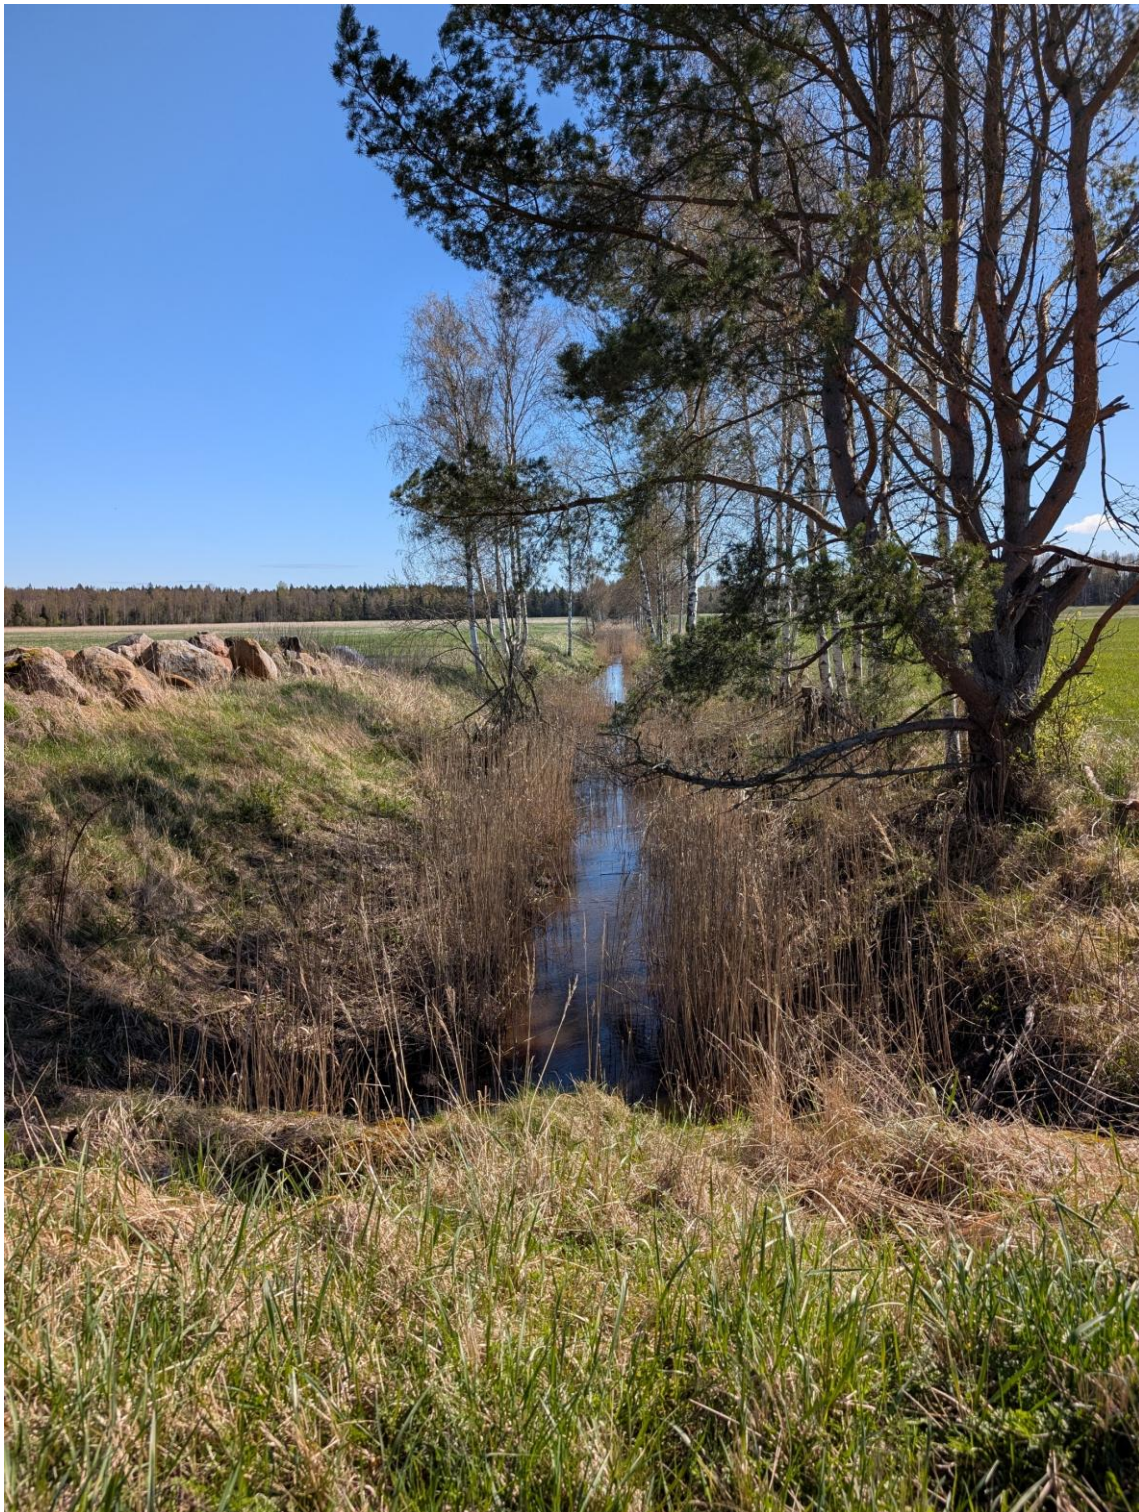
Lõik 4. Lõpp-punkt, vaade truubist ülesvoolu põldudevahelisele alale. Lammialade kujundamine, puhverribade taastamine.

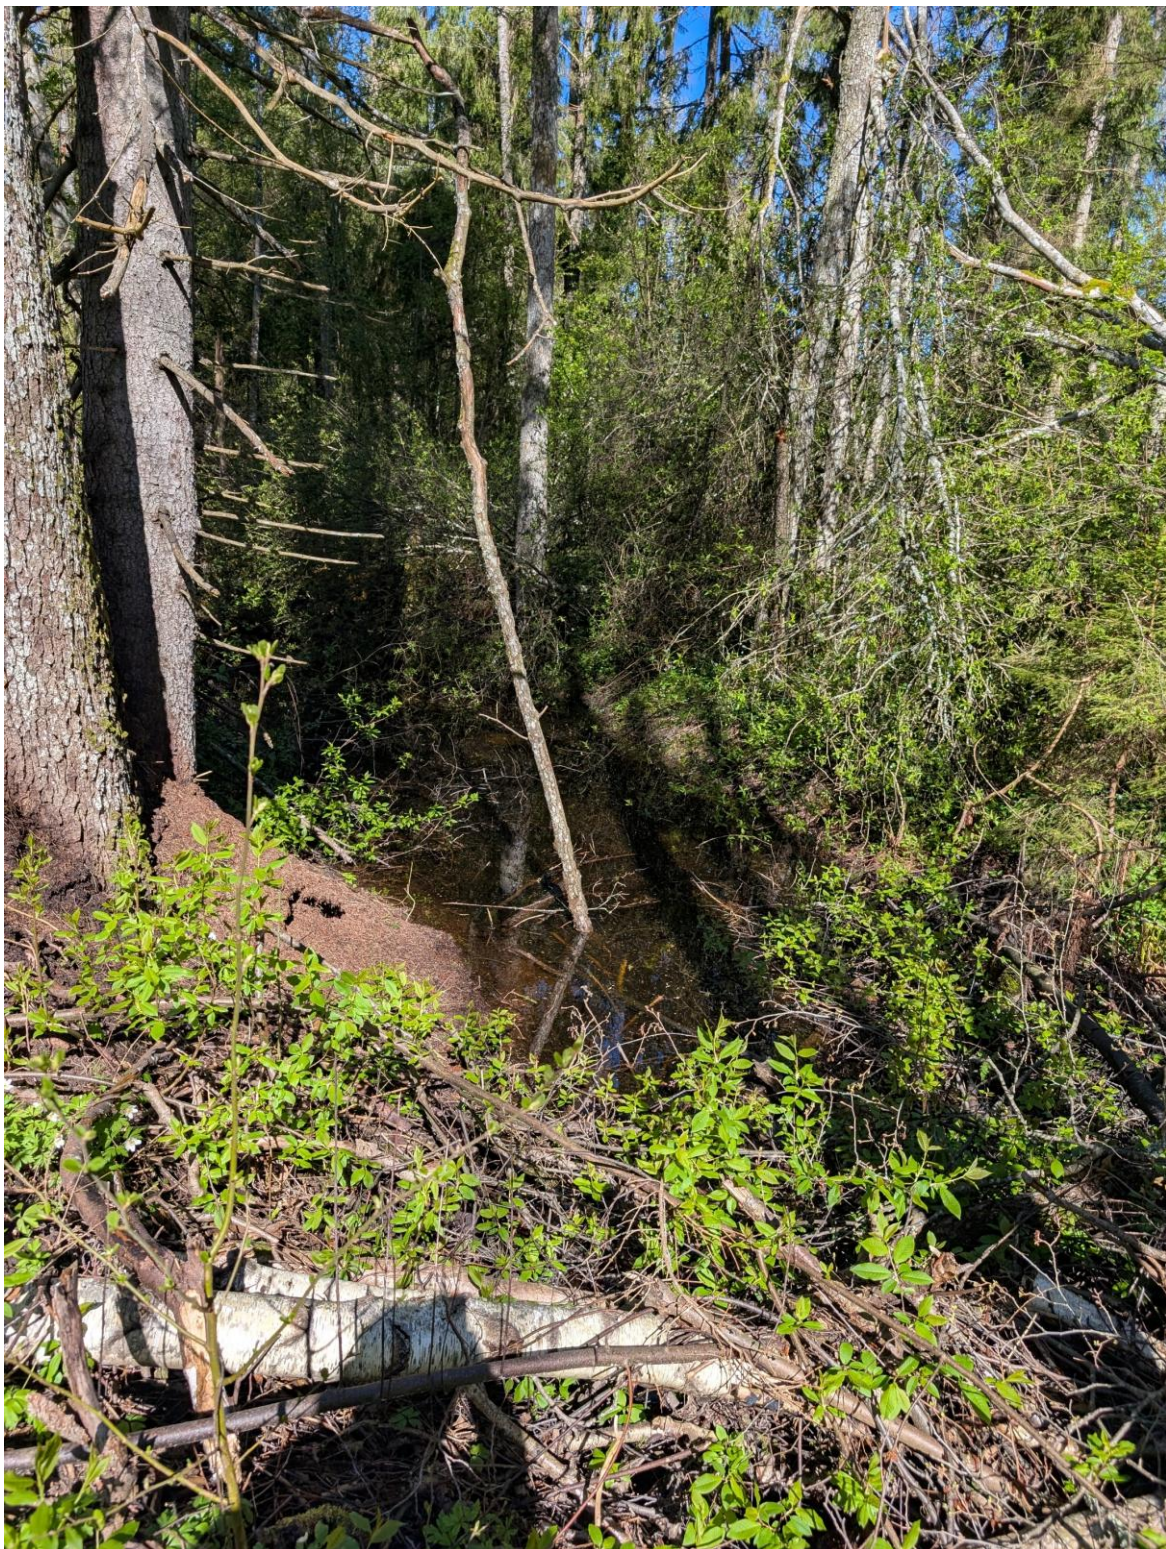
Lõik 6. Vaade vanale sängile ja seisvale veele.
