SILLA ÜLEVAATUSE AKT nr

Silla number	69701
Silla nimi	Alaveski I
Tee nr	6970021
Tee nimi	Alaveski tee
Asukoht (km)	0,91
Maakond	Võru
Omanik	Rõuge vald
Ületatav takistus	Pärlijõgi
Eelmine ülevaatus	x
Ülevaatus aeg	22.05.2025
Ilm	Sompus, +15 kraadi

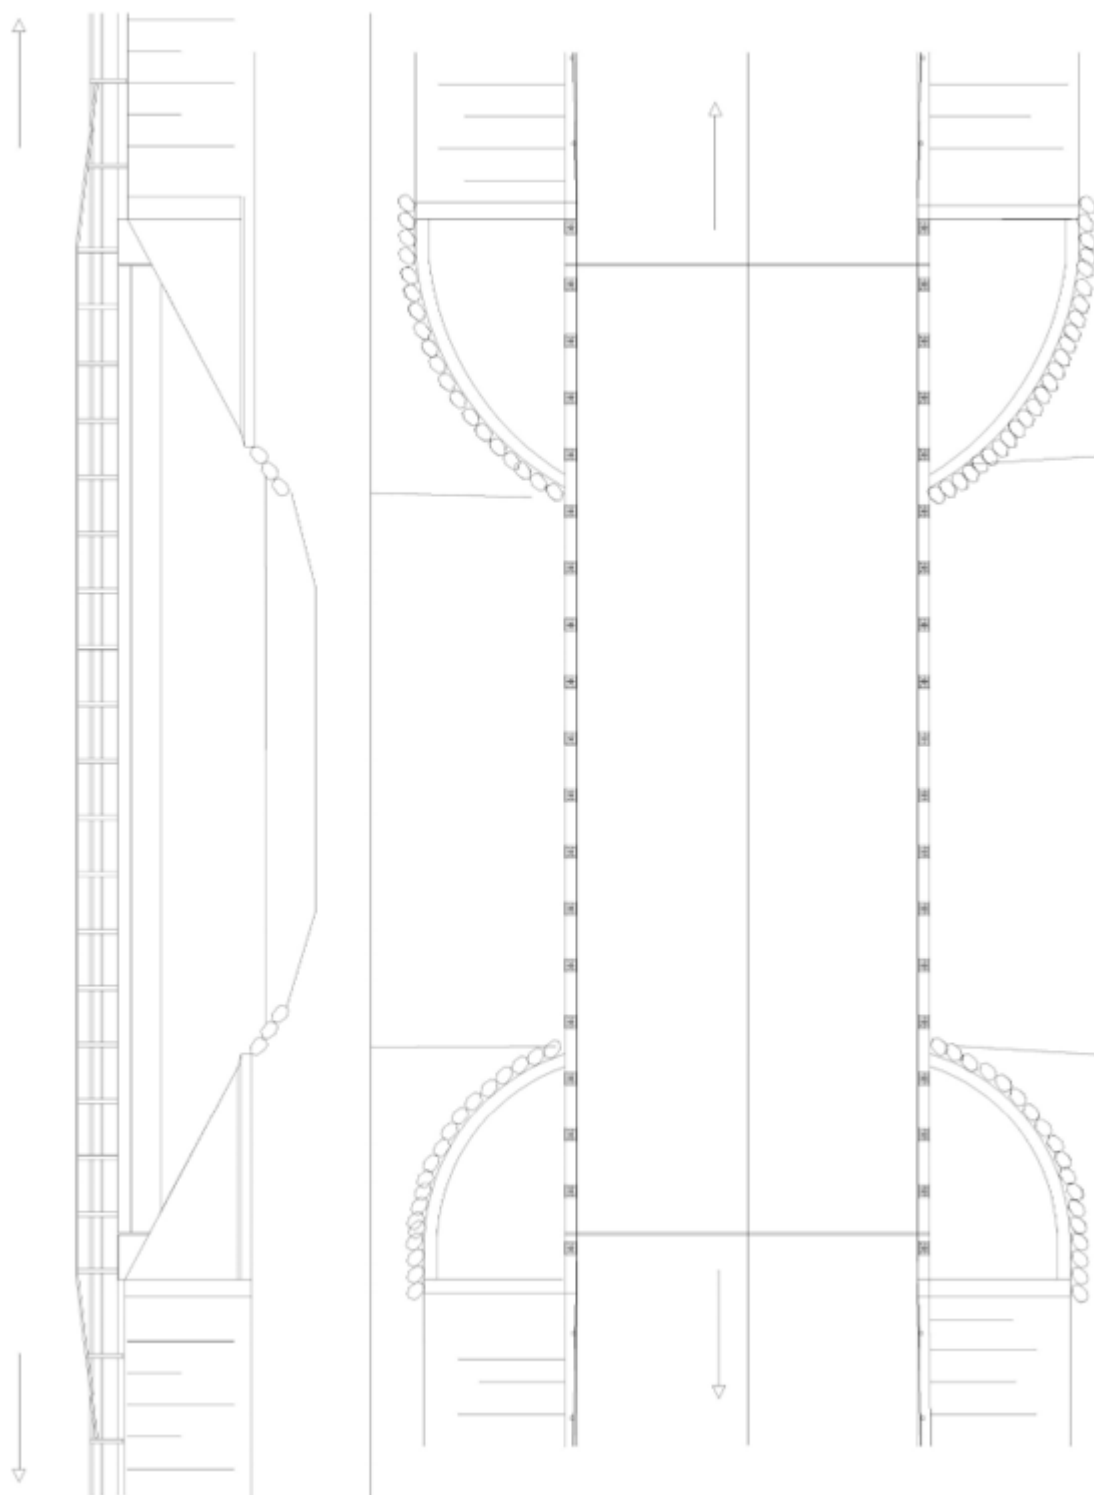
Joonis 1. Defektid sillal

Punkt	Tee seisundinõuete määrus § 31 lg 1 Silla seisundinõuded	Vastavus (Jah/Ei/ Puudub)	Märkused
1	Sõidutee katte laiuse vähenemine sillal peab olema tähistatud liikluskorraldusvahenditega.	ei	Pole tähistatud
2	Sillaelementide praod ja liited ei tohi ohustada silla kandvate elementide püsivust.	jah	
3	Silla kandvatel elementidel ei tohi esineda silmaga nähtavat läbivajumist.	jah	
4	Sillal peab olema tagatud temperatuuride erinevustest vuukide ja tugiosade liikumus.	ei	
5	Silla hüdroisolatsioon peab olema vettpidav.	ei	Puidust tekiplaat

Otsus: Sild heas korras. Puudu püstmärgised. Palun puudused kõrvaldada 01.10.2025
