Looduskaitsetöö lähteülesanne

Tööobjekti ID: 448, 450, 1148

Tööobjekti nimi: Pirita Kõrkja tee ja Kalmuse niitude raied

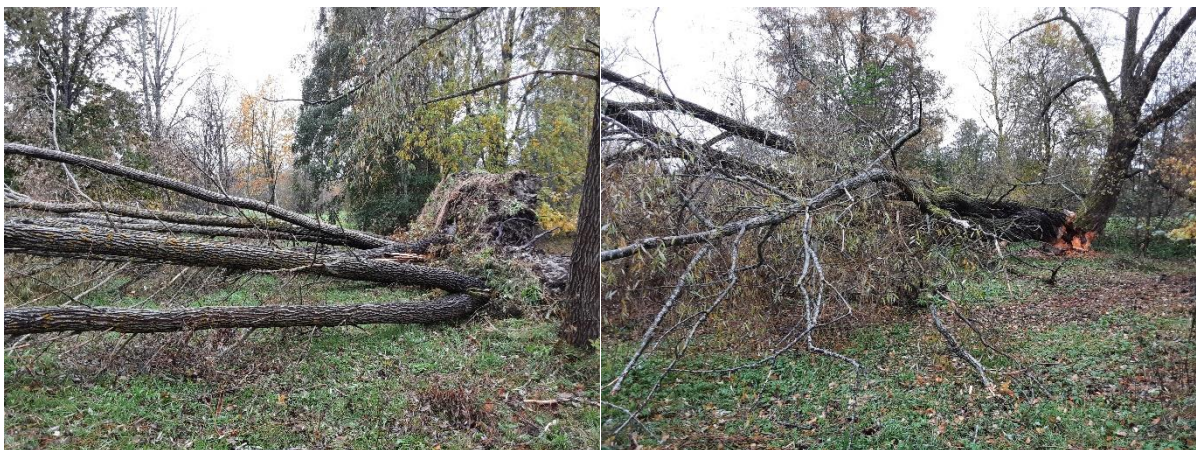
Ala nr 448: Alal on 1 tormi poolt murtud ja 8 tormiheite puud. Lisaks üks hooldust segav maas olev puuharu.

Joonis 1. Tormiheite ja -murru puud alal nr 448

Eemaldatavad puud tuleb raiuda võimalikult maapinna ligidalt, juuremätas pöörata võimalusel tagasi. Hooldataval alal tuleb kännud freesida või saagida maapinnaga samale tasapinnale ning tasandada juuremättast jäänud augud, et need ei takistaks ala hilisemat hooldust. Kõik raidmed kokku koondada ja tööalalt ära viia, sh oksad ja tüvi koos ladvaga ning hooldust segavad maas olevad harud. Üle 30 cm jämedused tüvikud jätta alale elustikupuudeks võimalikult pika ühtse tükina. Puude raiel ei tohi kahjustada kõrvalolevaid terveid puid ning maapinda ja teeradasid. NB! Kõrkja tee tööaladel (ID 450, 1148) karjatatakse loomi.

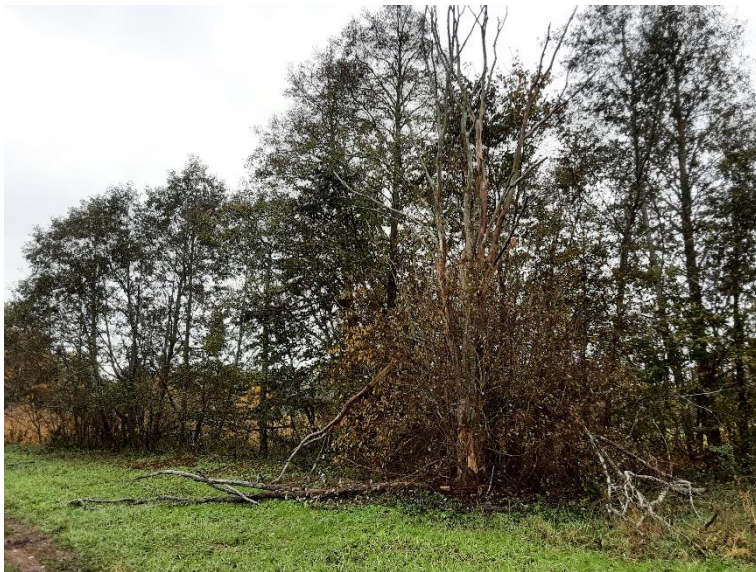
Joonis 2. Hooldust segava võraga puu alal nr 448

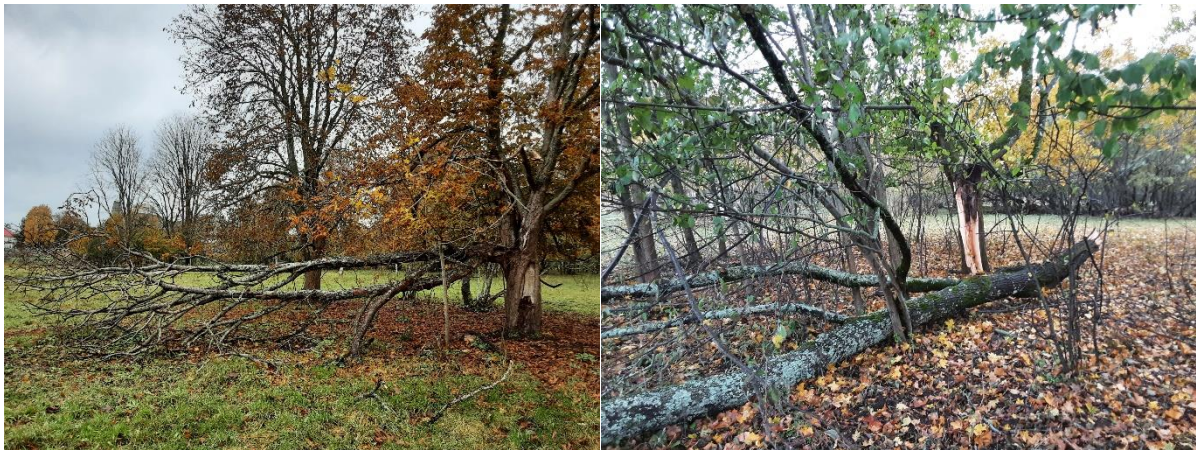
Ala nr 450: Alal on 2 tormi poolt murtud puud. Lisaks üks hooldust segav maas olev puuharu.

Joonis 3. Murdunud puud alal nr 450

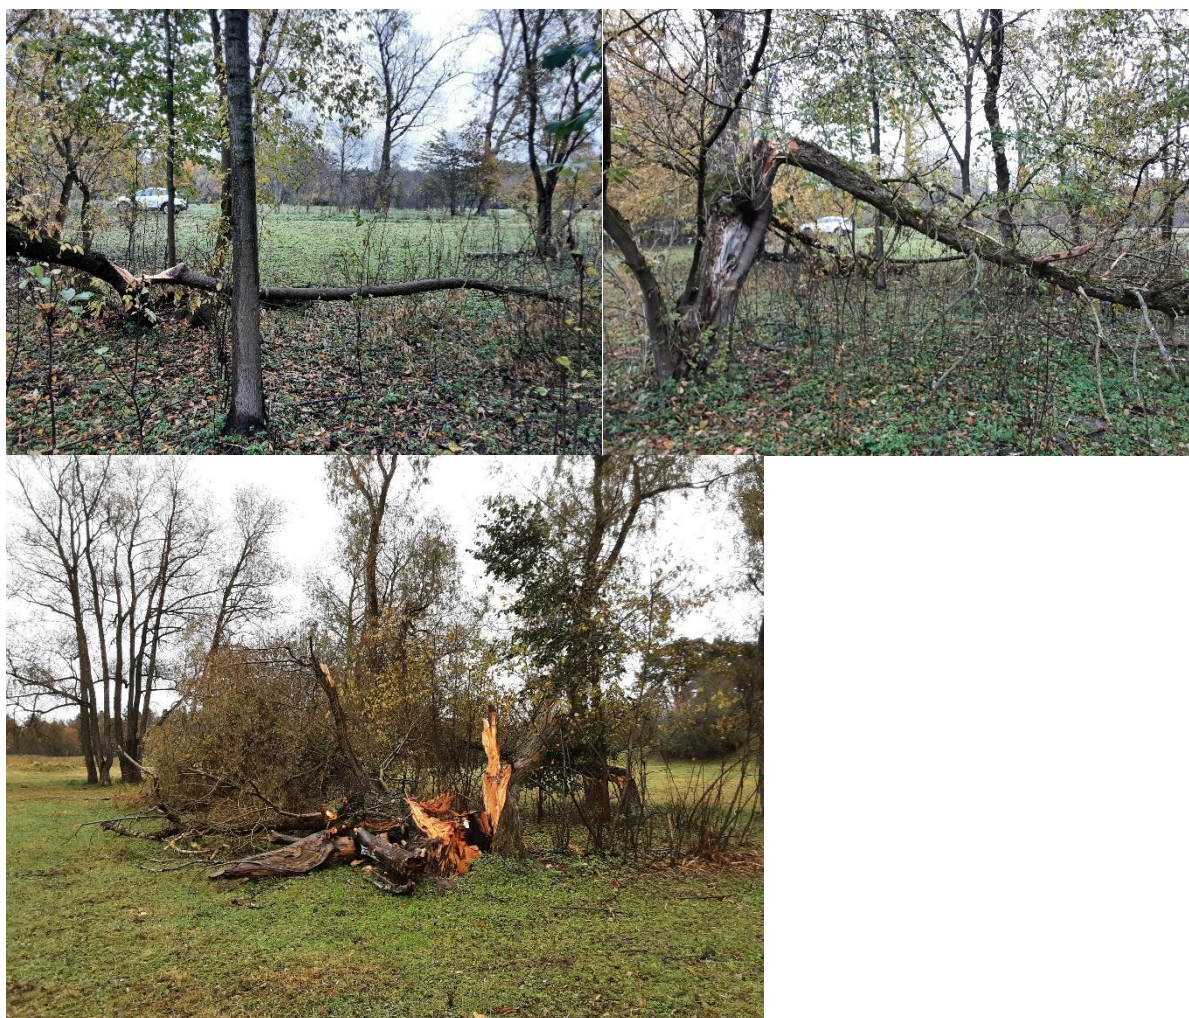
Ala nr 1148: Alal on 4 tormi poolt murtud puud.

Joonis 4. Murdunud puud alal nr 1148
