**Joonis 1.** Rapla maakond, Märjamaa vald, Jõeääre küla. Kõrvalmaantee 20174 Konuvere-Sulu tee truup km 2,143.

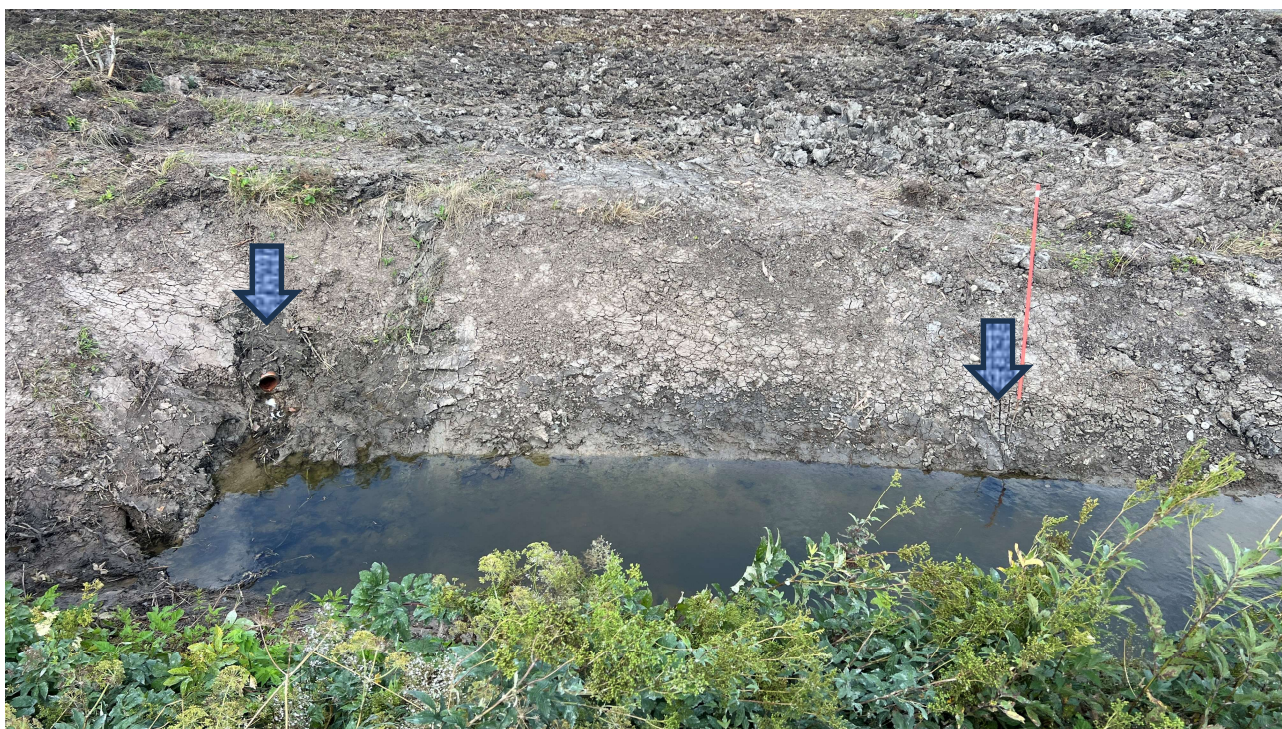
**Foto 1.** Vaade kõrvalmaantee ääres olevale kraavile, milles on näha kahte drenaazikollektori suuet. Parempoolne suue on ca 27 cm vee all.

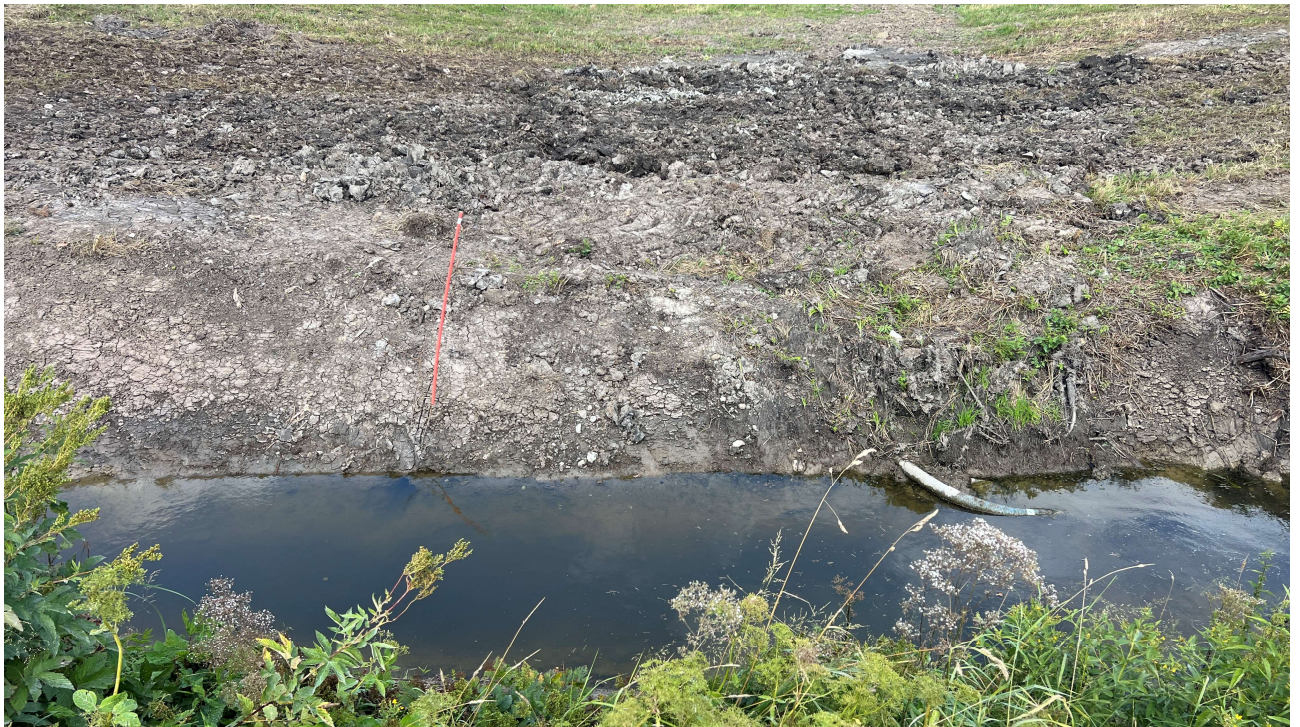
**Foto 2.** Vaade vee all olevale drenaažikollektori suudmele. Paremäl on näha maaomaniku paigaldatud lokaalset drenaažitoru põllumaa liigniiskuse leevendamiseks.

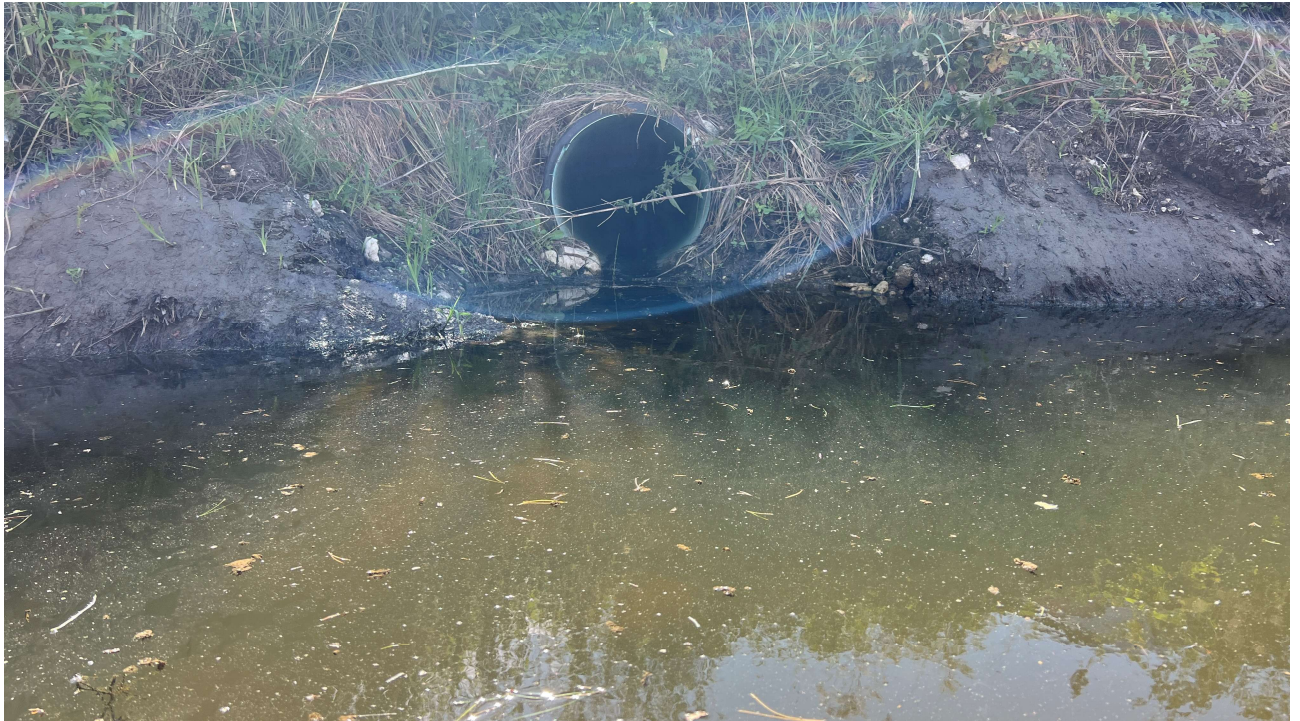
**Foto 3.** Vaade Konuvere-Sulu tee km 2,143 truubi sissevoolule. Truup D500.

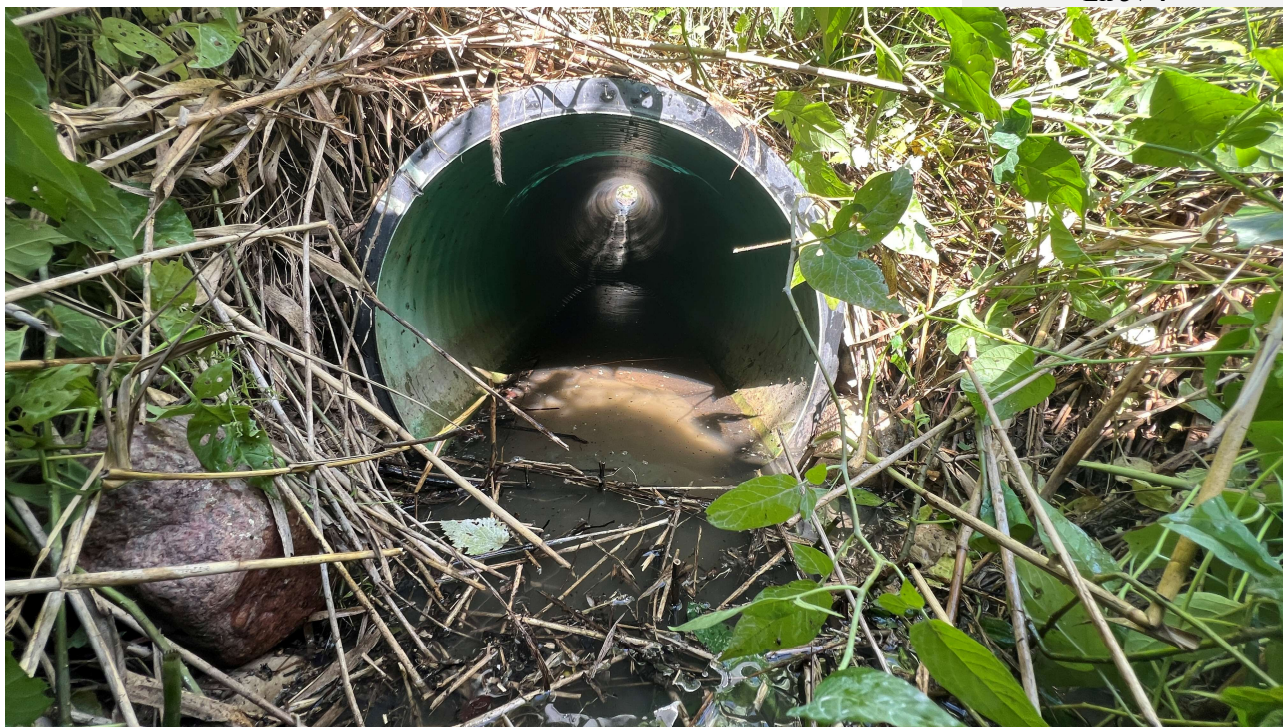
**Foto 4.** Konuvere-Sulu tee km 2,143 truubi väljavool.

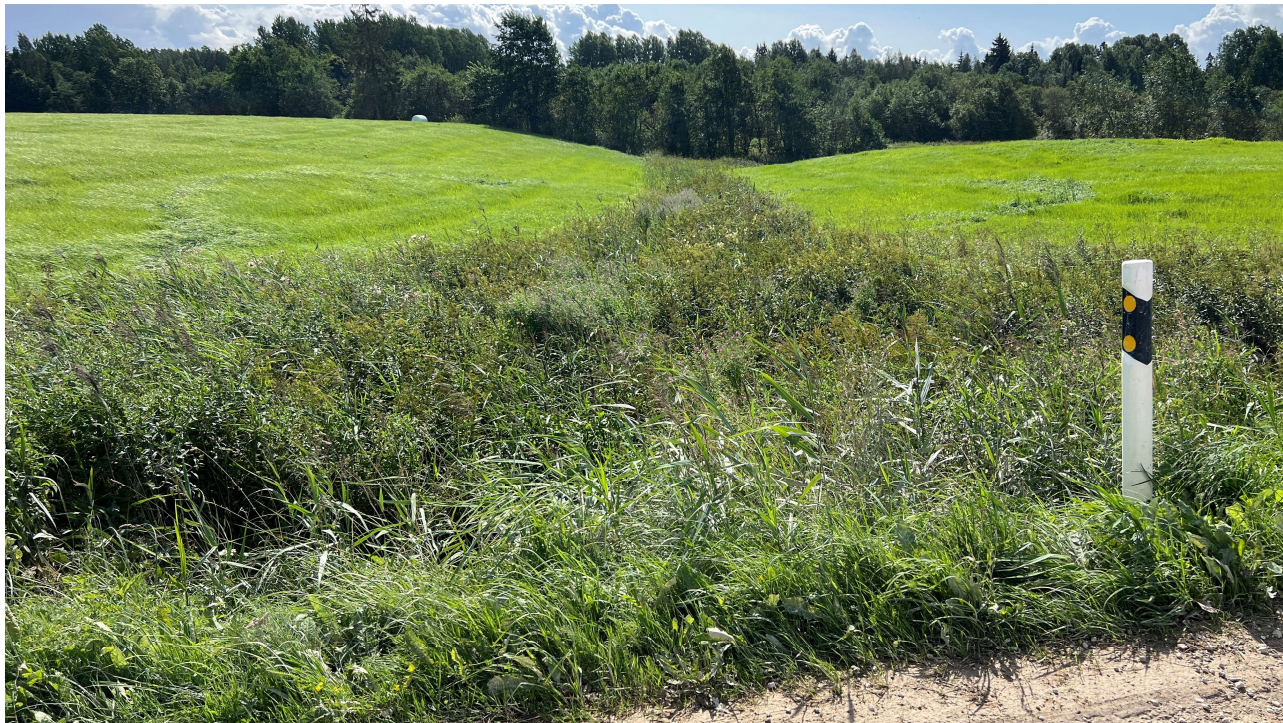
**Foto 5.** Vaade Konuvere-Sulu teelt suudmekraavile. Kraavi on kogunenud setted ja rohttaimestik. Pärast truubi hooldustöid on vajalik teostada ka suudmekraavi puhastamine setetest ja taimestikust.

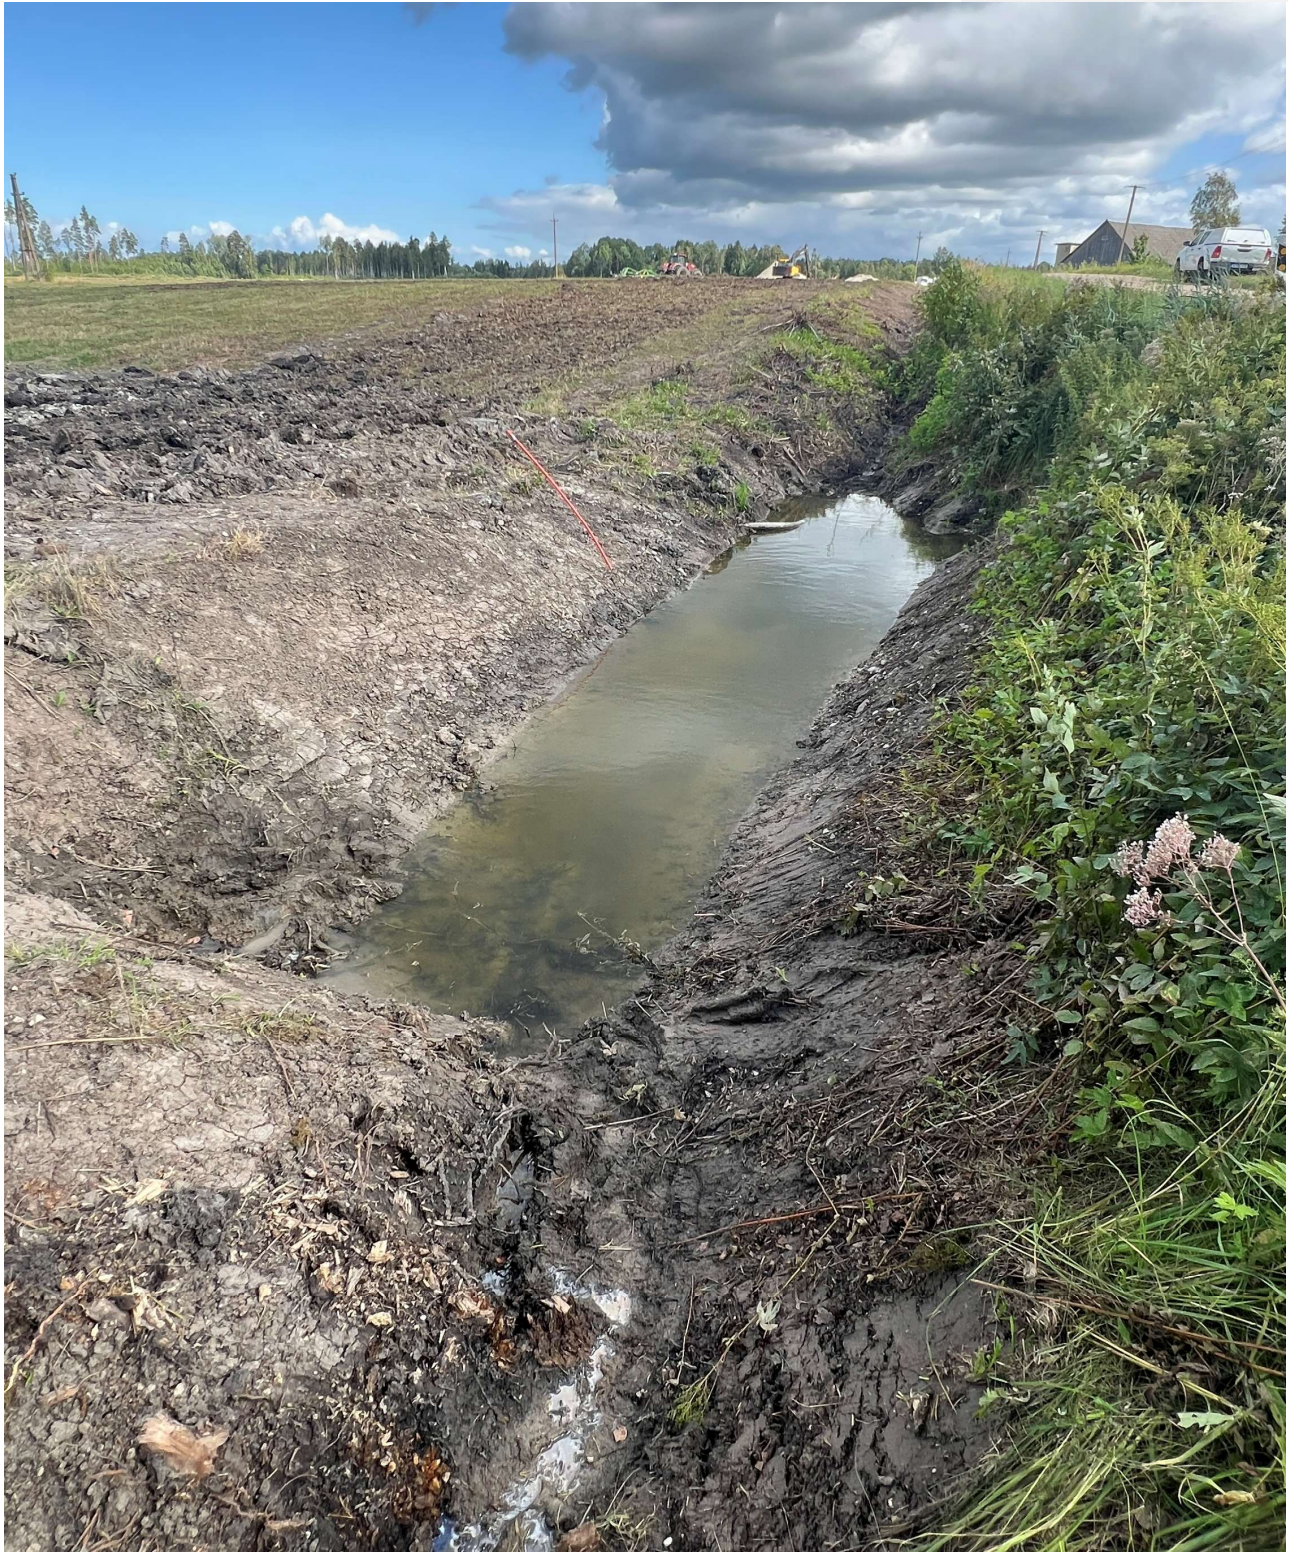
**Foto 6.** Maaomaniku poolt drenaažikollektorite otsimise käigus puhastatud eesvool ja tekkinud süvend, mis peale truubi hooldustööde lõppu tuleb taastada esialgsele kujule.
