PÄÄSTEAMET

Meie 02.10.2024 nr 7.2-3.2/5715-1

Seisukoht Puka-kool KVS ekspertarvamuses väljatoodud puustuste kohta

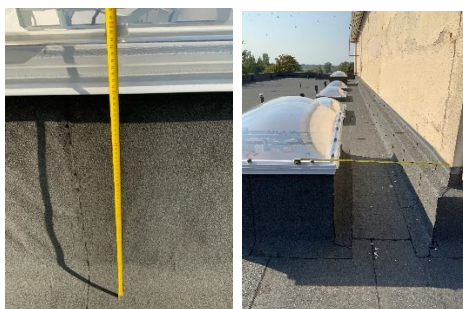
5. Firetek OÜ poolt 25.04.2024 poolt koostatud ekspertarvamuses välja toodud puudus: Suitsuluukide alusraami kõrgus on alla 300 mm (esitatud foto järgi);

- Ülevaatusel hetkel on suitsueemaldusluukide alusraami kõrgus rohkem kui 700 mm (770 luugi servani).

- Liikumisturvalisuse nõue on ülevaatusel hetkel tagatud suitsuluukude alusraami kõrgusega (770 mm). EVS 919:2020 p 6.11.13.
