PROJEKTI NIMETUS	Valgesoo vaatetorni konstruktsioonide parandused			TÖÖ NR.
AADDRESS	Valgesoo, Kiidjärve, 63604 Põlva maakond			KUUPÄEV 08.04.2025
DOKUMENDI NR	EK-3-01	KOOSTAS	A.Vaher	STAADIUM TP
VER NR / KUUPÄEV	v01 / 08.04.2025	KONTROLLIS	T.Vähi	LEHE NR 1 / 6

Käesolev seletuskiri sisaldab raportit Valgesoo vaatetorni ülevaatusel leitud puudustest ning juhiseid puuduste kõrvaldamiseks

## 1.3 Torni KONSTRUKTSIOONIDE ÜLEVAATUSEL LEITUD PUUDUSED

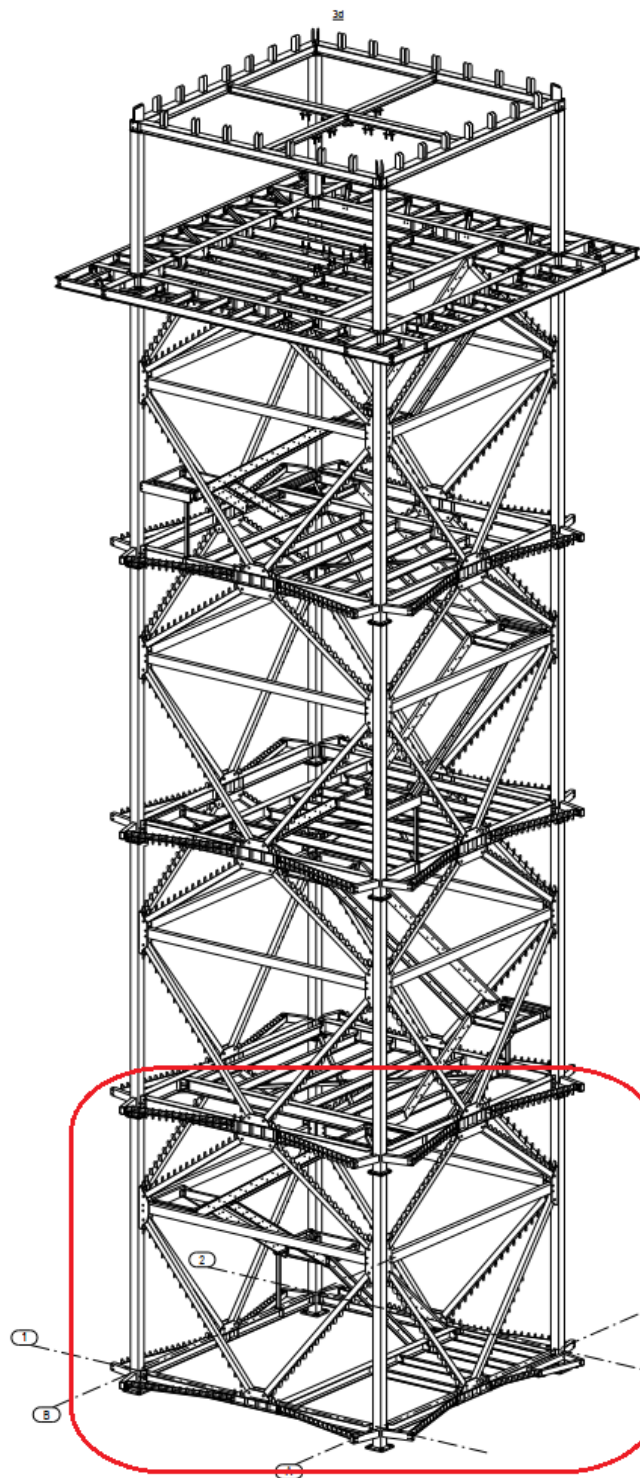
Aja jooksul on kahjustunud nelikanttorudest postid torni alumises osas. Kahjustused kujutavad endast pragusid postiprofiilide nurgatsoonis, mille on põhjustanud postiprofiilidesse valgunud vee jäätumisel tekkinud pinged.

Neljast tugipostist kaks on jääkahjustustega: üks on lõhki külmunud ja teine on jää poolt paisutatud, aga visuaalselt terve.

Tüüpiline kahjustus

- Lõhki külmunud posti prao servad puhastada tsingist ja lahtisest metallist kuni homogeense materjalini.
- Prao otsad umbes 50mm ulatuses avada, et ei jääks alles kahjustamata metalli.
- Pragu suruda võimalusel kitsamaks ja punktida keevisega kokku.
- Keevitada pragu täis selliselt, et keevis on võrdtugev põhimaterjaliga.
- Keevitamise ajal kasutada ajutist toeposti juhul, kui materjal liigselt kuumeneb.
- Peale keevitamist kontrollida keevisõmblused visuaalselt ning vähemalt keevisõmbluse keskel ja alguses käiata keevis nähtavaks..
- Peale keevitamist ja kontrollimist posti kahjustatud alad väljapoolt puhastada ja katta külmsingiga.
- Seestpoolt keevitatud osade korrosiooni kaitseks saab kasutada posti keevitatud tsooni katmist seestpoolt korrosioonivastase vahaga läbi väiksemate avade ( $d=20\text{mm}$ ), mis tuleks hilisemateks kontrollideks lahti jätta või plastkorkidega sulgeda.

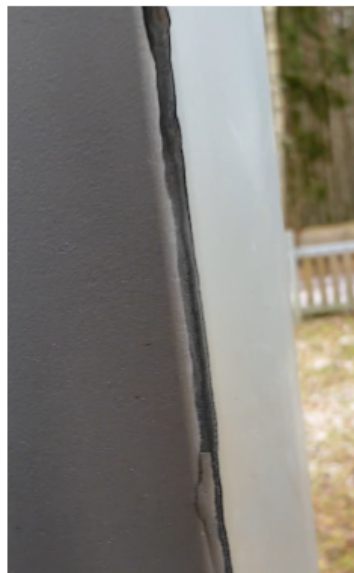
Torn ei ole varisemisohtlik kuid tuleb külastajatele sulgeda kuni parandused on lõpule viidud, sest projektis nõutud normkoormuste vastuvõtmine ei ole tagatud.

Kahjustustega tsoon
