OÜ EHITUSEKSPERT

**Asjatundja arvamus Hobujaama tn 4, Tallinn asuva hoone
I korrusel paiknevate mitteiluruumide nr 1.2, 1.3, 1.4, 1.6
kasutamise kohta üüripinnana**

Tallinn, veebruar 2024

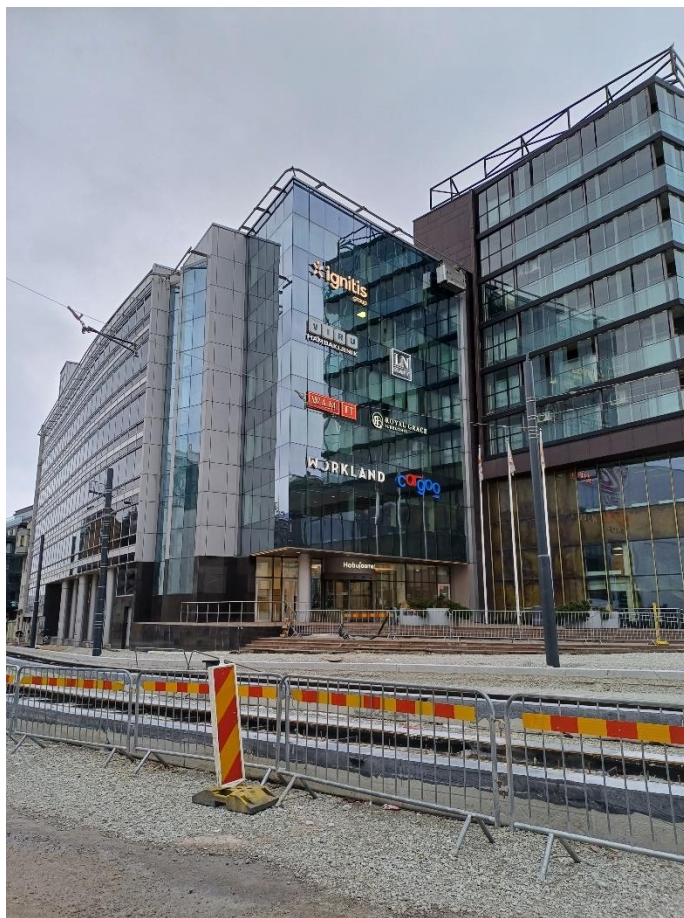
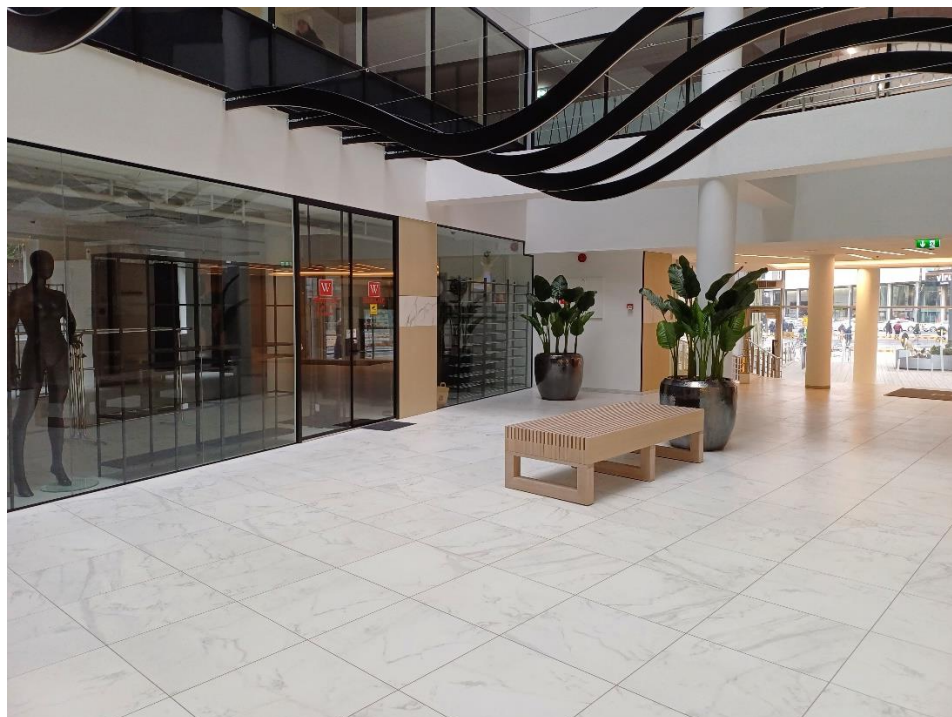
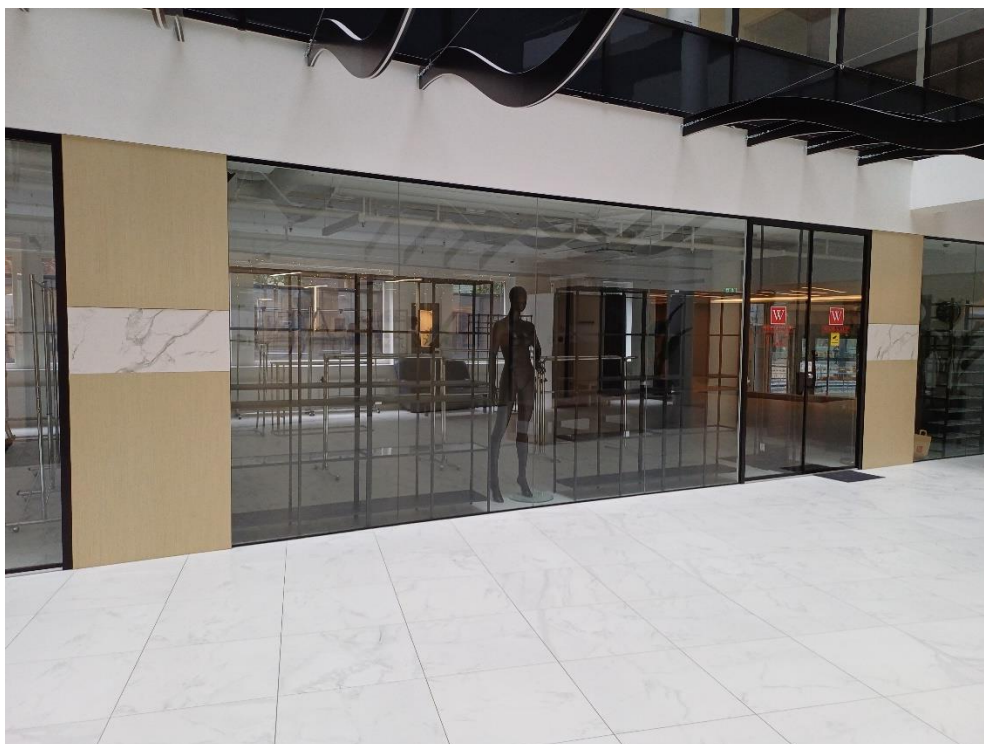
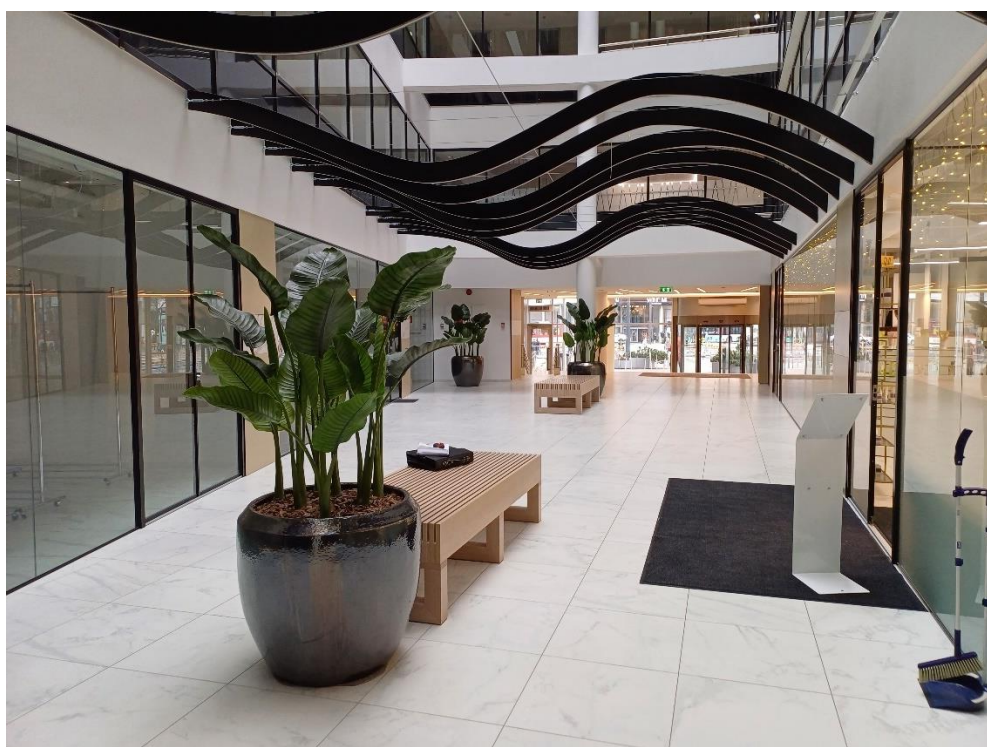
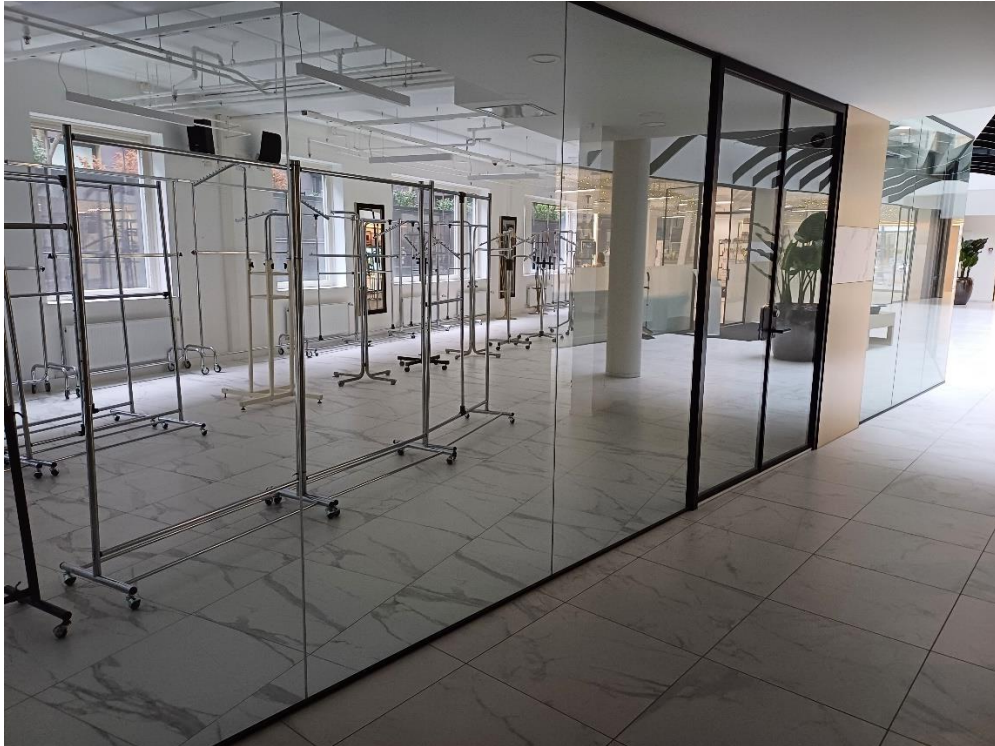
- Üüripinnaks on Hobujaama 4, Tallinn asuva hoone 1. korrusel paiknevad mitteeluruumid nr 1.2, 1.3, 1.4 ja 1.6 orienteeruva üldpinnaga 395.7 m² (Fotod 1-5). Üüripinna paiknemine Hoones on toodud Lepingu Lisas 1. Üüripinna asendiplaan (vt käesoleva töö lisa nr 2, kus ruumide tähisteks on vastavalt B-2, B-3, B4-5, B-6)

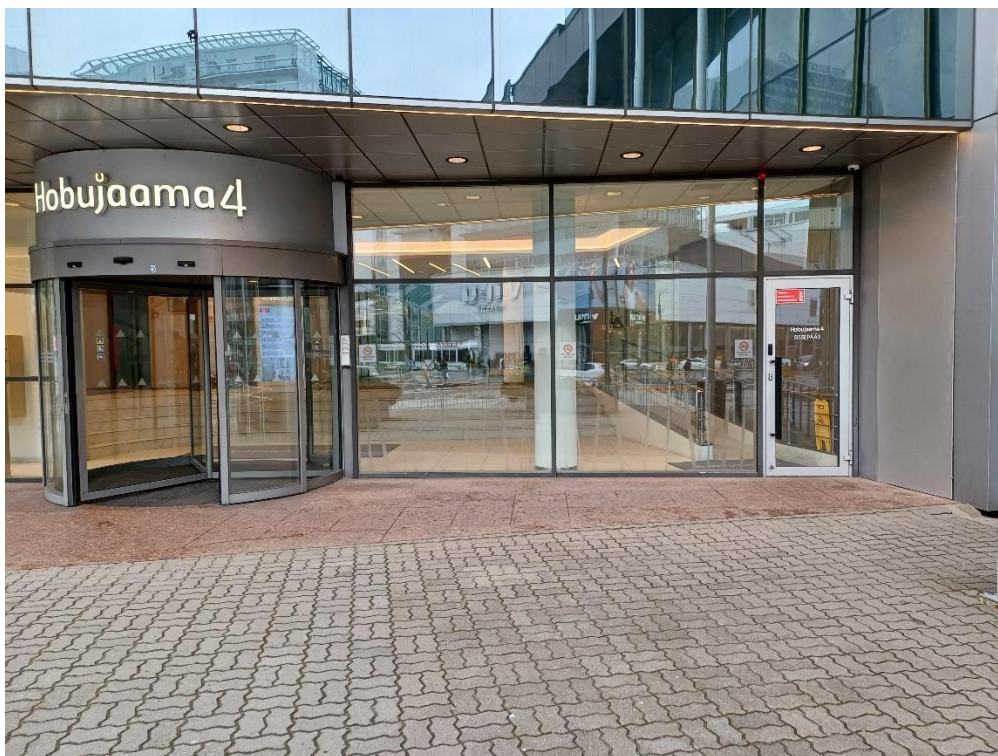
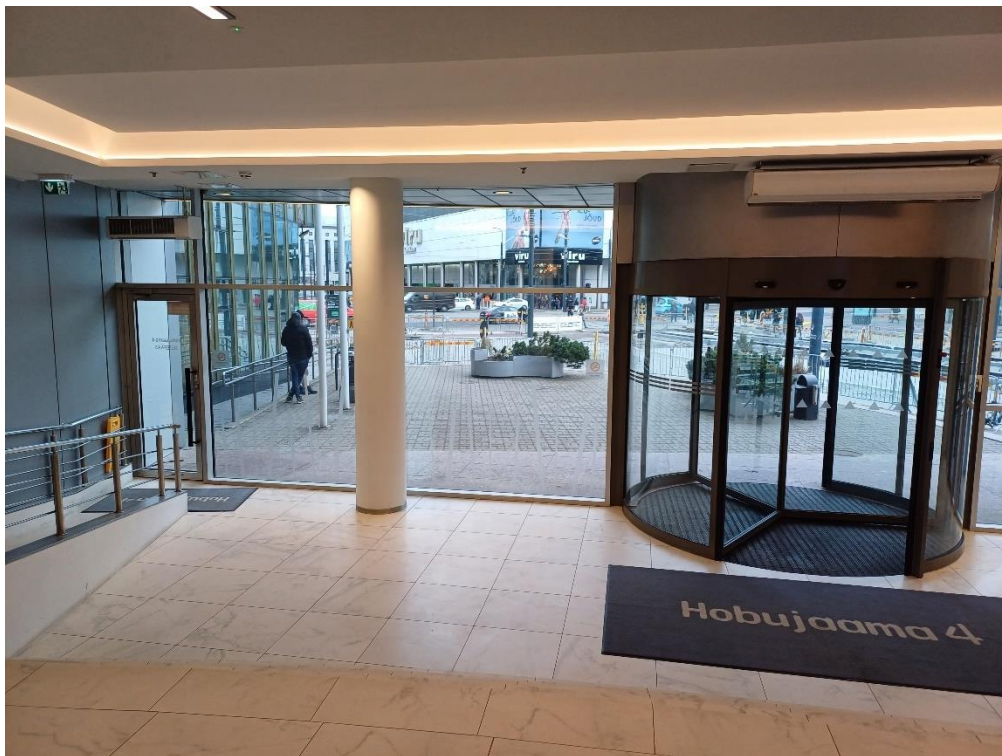
- 3.4.2.6. Võrreldes algse olukorraga (vt Lisa nr 3) on hoone esifassaadile paigaldatud täiendav klaasist välisuks (Fotod 6, 7), mille valgusava laius on 850 mm ja milline on mõeldud päästemeeskonna sisenemisteena (Foto 13), kuid mida hoone külastajad igapäevaselt pidevalt kasutavad hoonesse sisse- ja väljapääsuna koos sealoleva samuti hilisemalt ehitatud kaldteega (Foto 14). **Päästemeeskonna juurdepääsutee** siseministri määruse nr 17 30.03.2017 tähenduses on **juurdepääs**, mis võimaldab päästetehnikaga ja -varustusega **takistamatut ligipääsu territooriumile ning seal asuvale ehitisele**. Tulekahju puhul ei saa lubada inimeste evakuatsiooni suunas, mis ühtib päästemeeskonna juurdepääsuga.

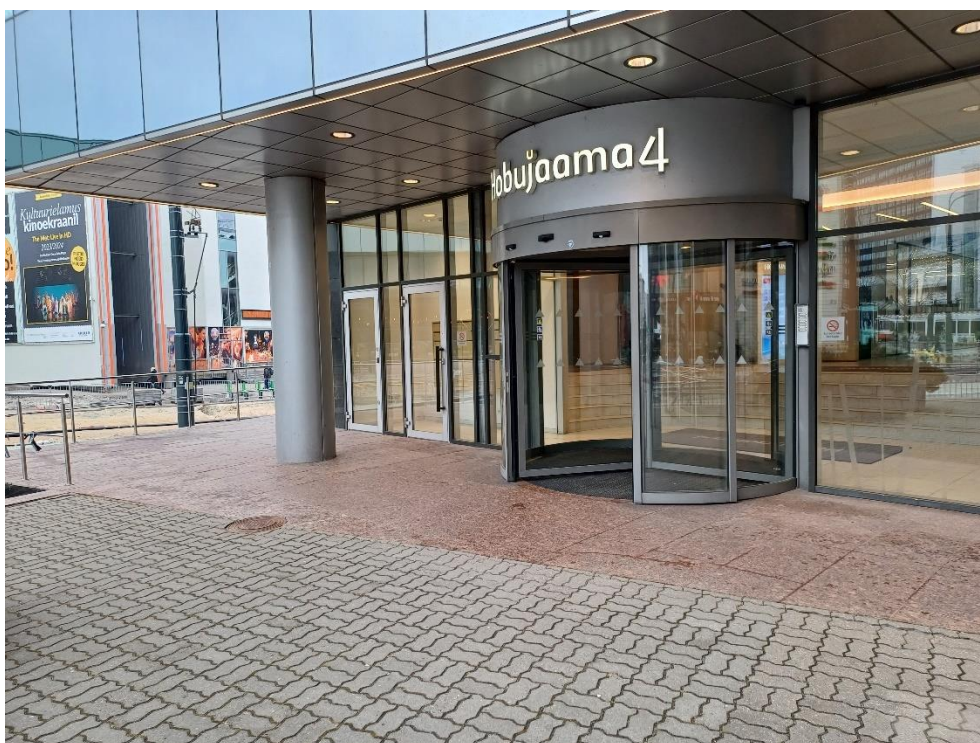
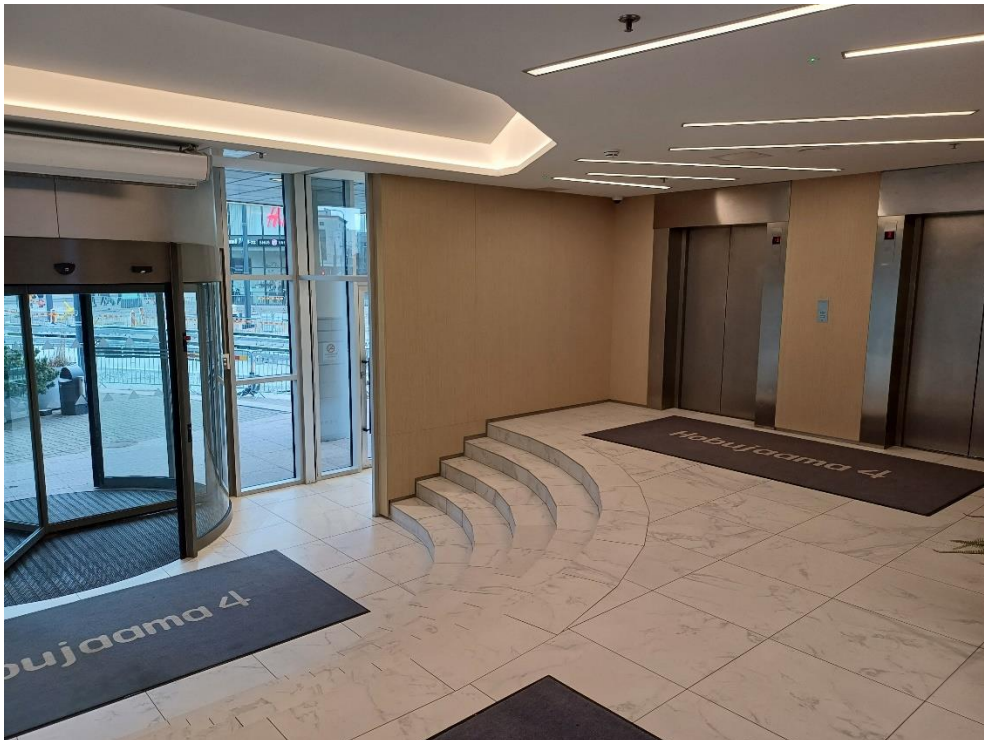
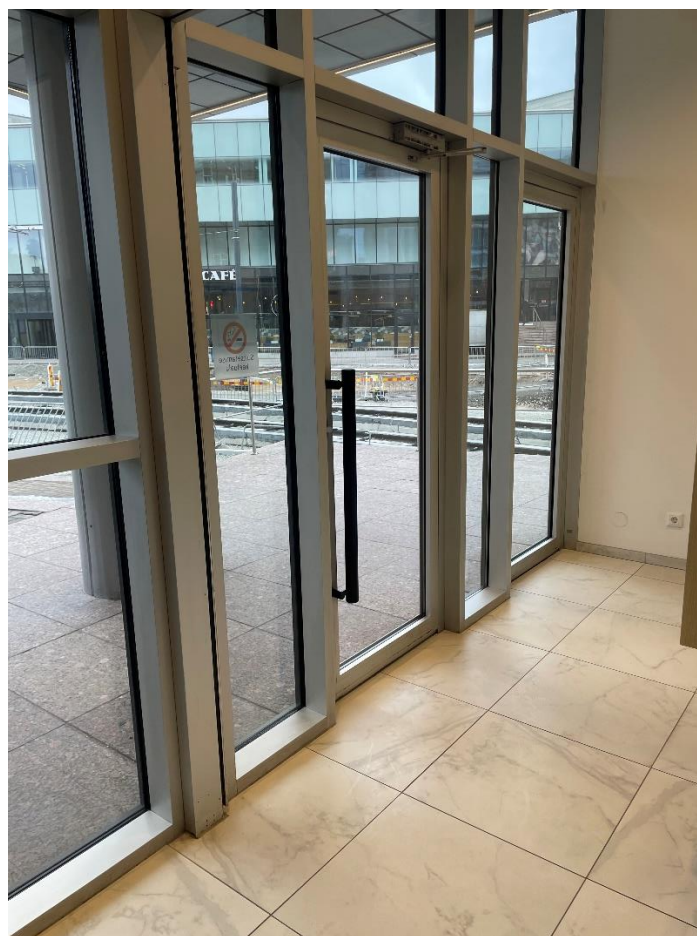
3.4.2.5. Ehitusloa saanud projektis on peasissepääsuks projekteeritud tuulekotta (ruum nr 1) telgede D ja E vahele suured automaatsed (vt Lisa nr 3), tegelikult on tuulekoda ära jäetud ja välisseina on evakuatsiooniks paigaldatud 1 uks, mille valgusava laius on 850 mm, avamisvõimalus ainult seestpoolt ja mis ei vasta min. nõudele 1050 mm (vt Fotod 10, 11, 12 ning lisa nr 2).
