## 10. AAKRE SAEVESKI PAISU FOTOD

Objekti asukoht – Valga maakond Tõrva vald Soontaga küla

**Tabel I- 10 Aakre Saeveski paisu inventariseerimine**  
**Ülevaatuse kuupäev: 15.11.2021**

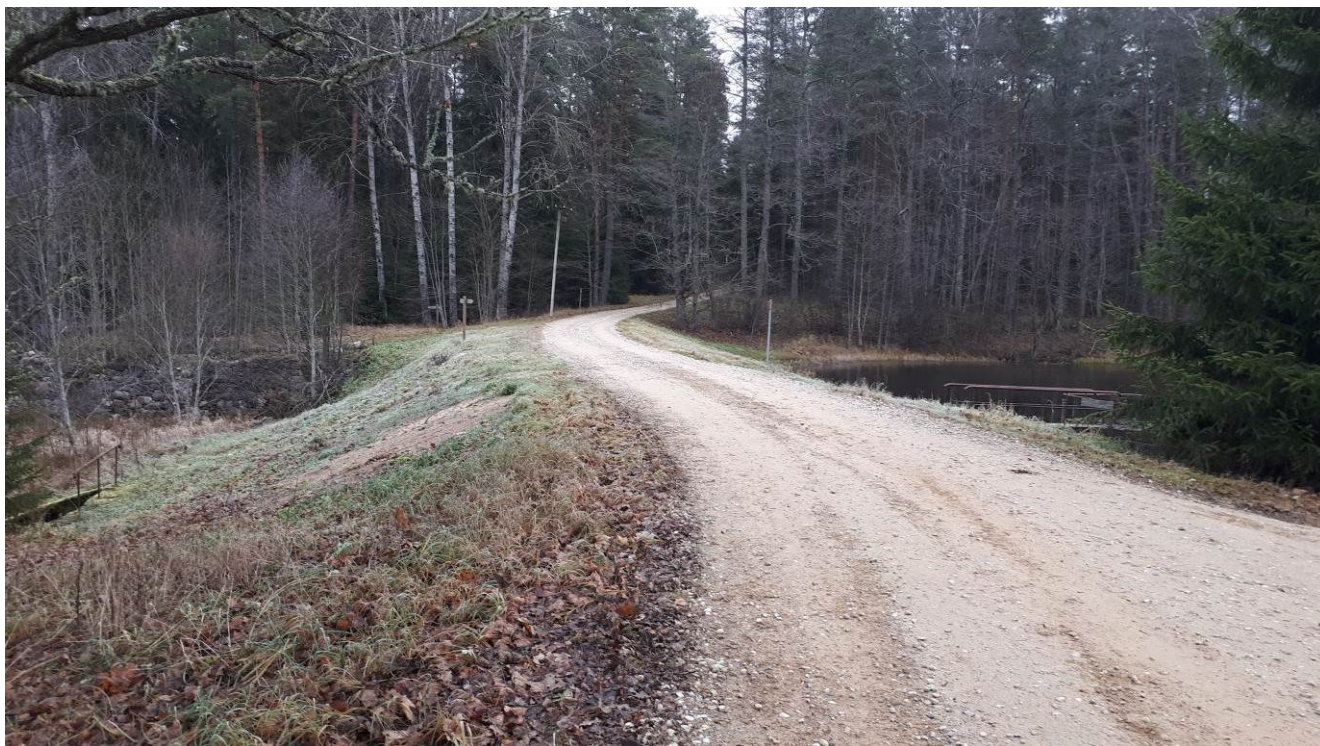
Foto 1 (15.11.2021). Paisu muldkeha ja sõidutee

2.2	Kalapääs	Puudub
2.3	Muud veelaskmed	Puuduvad
2.4	Veehaarded	Puuduvad
2.5	Kalda- ja jõesambad	Puuduvad
2.6	Paisu muldkeha	Paisu muldkeha hooldatud. Paisu harjal kruuskatendiga tee. <b>Truubi väljavoolu parempoolse külgmüüri ja pinnase vahelt oli märgata filtratsiooni.</b>

5.2	Veevõtukoht	Looduslik veevõtukoht, ID: 2519
5.3	Ülevaataja ettepanekud	Paisu muldkeha nõlvadelt niita regulaarselt heintaimestikku ja võsa. Teostatud varjalaudade vahetus ja kaev-veelaskme betoonkonstruktsiooni parandustööd. <b>Täiendavalt jälgida ja selgitada välja filtratsiooni ulatus ning põhjus truubi väljavoolu külgmüüri ja pinnase vahelt. Filtratsioon võib põhjustada paisu muldkeha purunemise.</b>

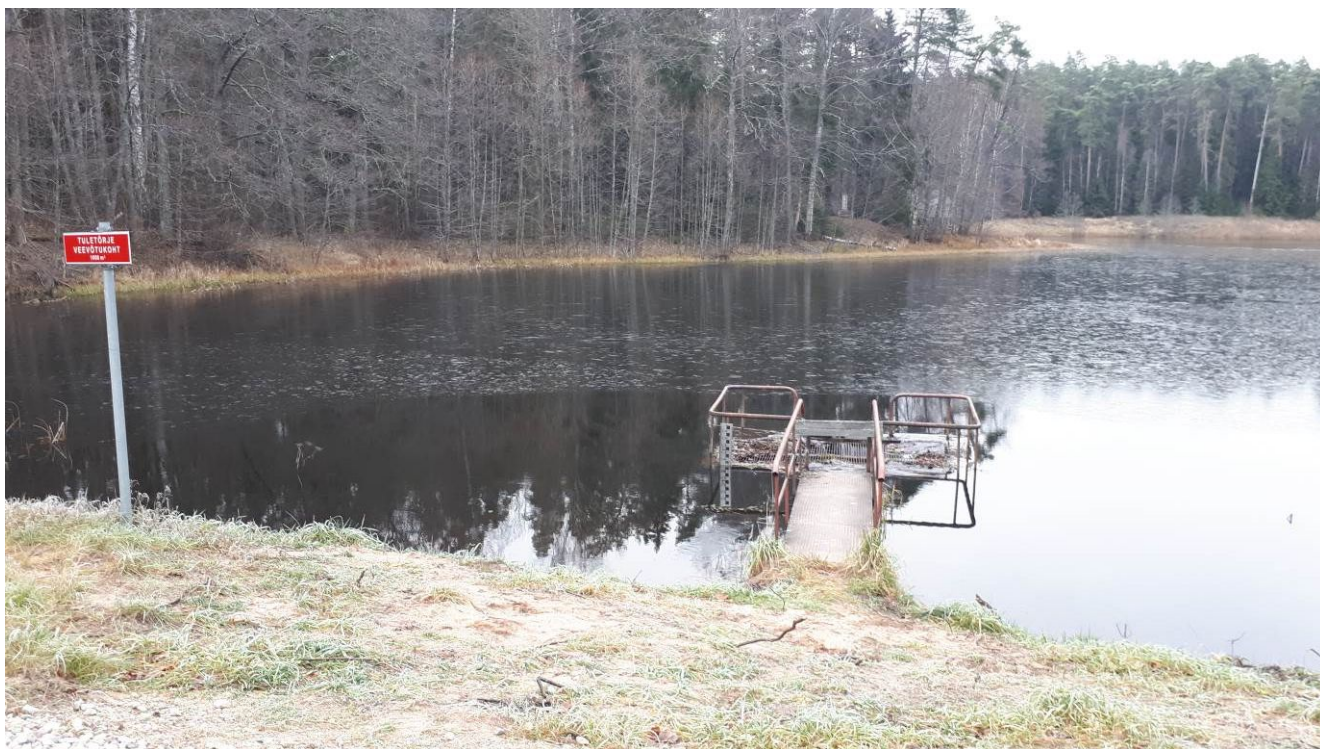
Foto 2 (15.11.2021). Kaev-veelase

2.1	Liigveelase	Raudbetoonist kaev-veelase sisemõõtudega 3,1x2,1 m, seina paksus 0,3 m. Otsaseinas 1,5 m laiune varjadega suletav ava. Kaev-veelase pealt kaetud metallvõrega. Ääravool d 2xDN1000 raudbetoonitorustik pikkusega 20 m, alaveepoolel asuv raudbetoonotsak tehniliselt heas seisundis.

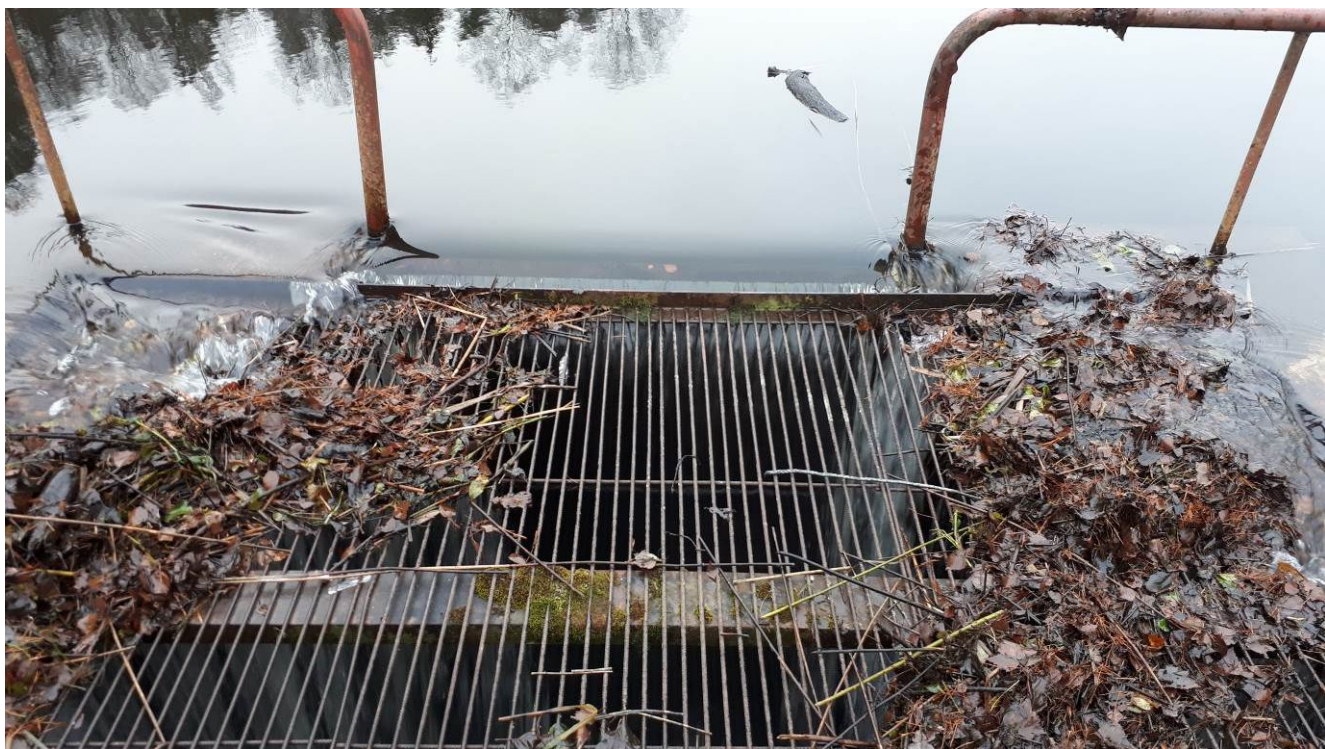
Foto 3 (15.11.2021). Kaev-veelaskme varjad

3.3	Varjad ja varjabaasid	Veetaseme reguleerimise võimalus puitvarjadega, ava laius 1,5 m, varjad eemaldatavad kaevu põhjani. Topelt varjapaasid, teises varjasid pole.

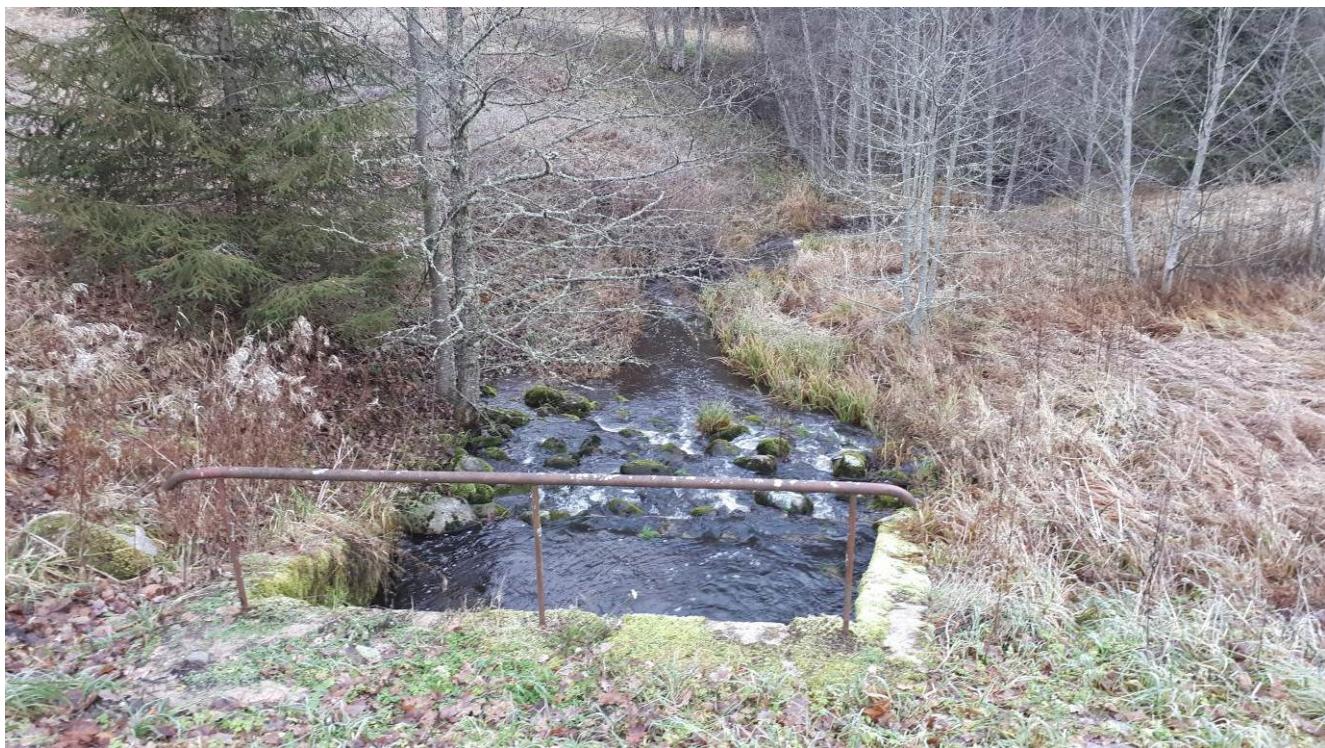
Foto 4 (15.11.2021). Truubi väljavool

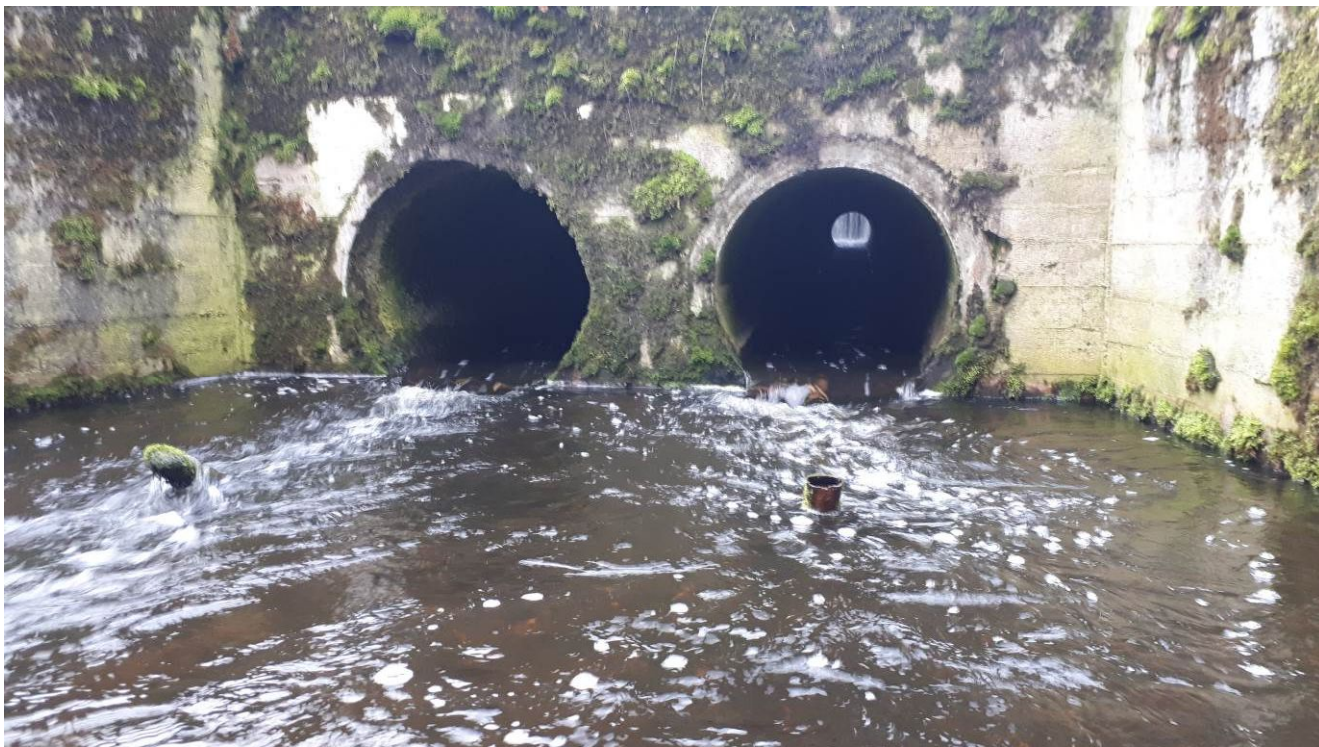
Foto 5 (15.11.2021). Truubi väljavoolu raudbetoonist otsak

2.7	Põhjalase	Varjad eemaldatavad kaevu põhjani.
<b>3</b>	<b>Päraldised</b>	
3.1	Ülavee poolne kindlustus	Puudub
3.2	Alavee poolne kindlustus (s.h voolurahusti)	Väljavoolu otsak raudbetoonist, külgmüüridega, otsaseina sisemine laius 3,5 m, tiibmüüride pikkus 5 m, tiibmüüride vahelise osa põhi betoneeritud, mille lõpus on maakividest kärestik.

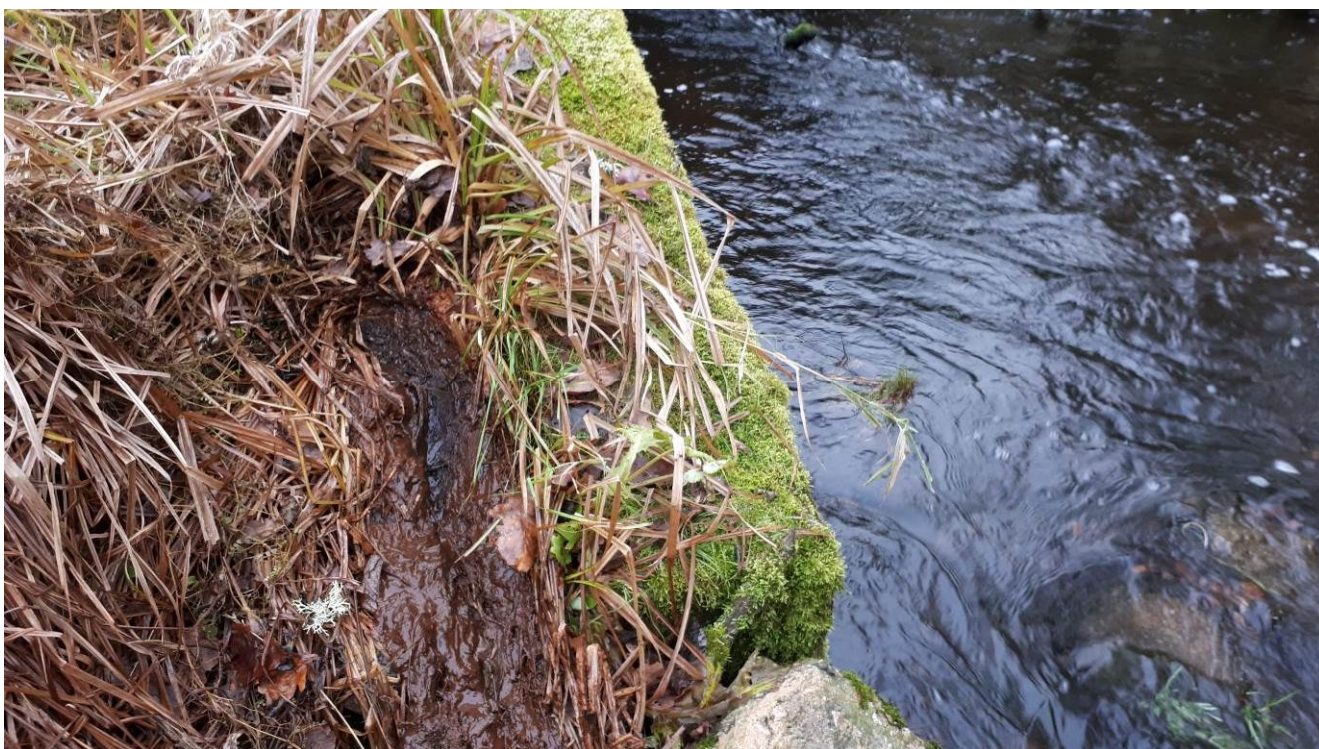
Foto 6 (15.11.2021). Truubi väljavoolu parempoolse külgmüüri ja pinnase vahelt oli märgata filtratsiooni.
