Objekt: Kose kirik, Jõe 4, Kose alevik, Kose vald, Harjumaa

Töö number: 21-08

**KOSE PÜHA NIKOLAUSE KIRIKU  
19. SAJANDI JUURDEEHITUSE  
AVARIITÖÖDE TEGEVUSKAVA**

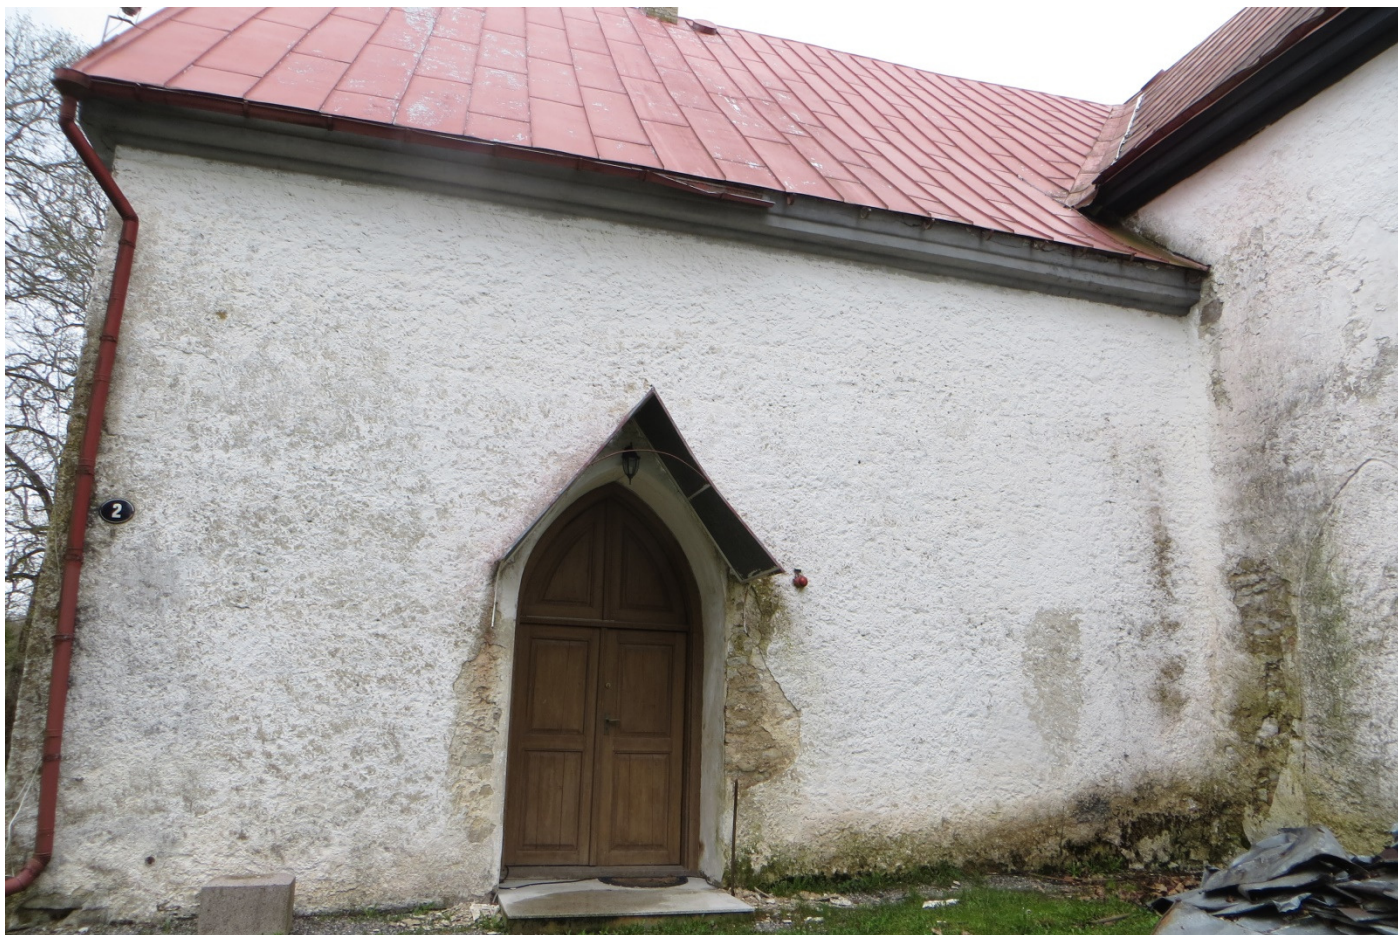
Olukord käärkambri ja pikihoone ristumiskohtades on avariiline. Katuse neelukohtades jookseb vesi ristumiskoha nurkadesse ja kahjustab hoonet välisküljes (fotod 1 ja 2) ning eriti siseruumis, kus niiskunud laudpõrandas on hakanud arenema majavamm (fotod 3-5). Majavamm on arenema hakanud nii käärkambris kui ka pikihoones.

Pikihoone ja käärkambri ristumiskohtades on vajalik parandada pinnaseplaneeringut sadevete hoonest eemale juhtimiseks, kuna neelukohtade alla on tekkinud lohukohad.

1. Käärkambri külgnemine pikihoonega. Vaade läänest

1. Käärkambri (juurdeehituse) katuse mõlemale küljele paigaldatakse räästarennid (pikkusega 1,5 m) nurkadest vee ärajuhtimiseks.
2. Paigaldatakse uued ripprennid käärkambri mõlemale küljele.
3. Käärkambri esiküljel olev vihmaveetoru vahetatakse välja suurema raadiusega ( $\varnothing$  120 mm) toru vastu ja paigaldatakse ka tahaküljele vihmaveetoru ( $\varnothing$  120 mm). Tagumise külje vihmaveetorust tulev vesi juhitakse drenaaži nagu on juhitud esikülje vihmaveetorust tulev vesi.
4. Pikihoone ja juurdeehituse ristumiskohtades parandatakse pinnaseplaneeringut.
5. Siseruumis võetakse põrandat laiemalt lahti, eemaldatakse seenkahjustusega puitmaterjal ja seeneniidistikuga liivtäide. Kahjustuskohtade juuresolev puitmaterjal ja pinnas immutatakse majavammi tõrjumisvahendiga (Boracol 10-3Bd).

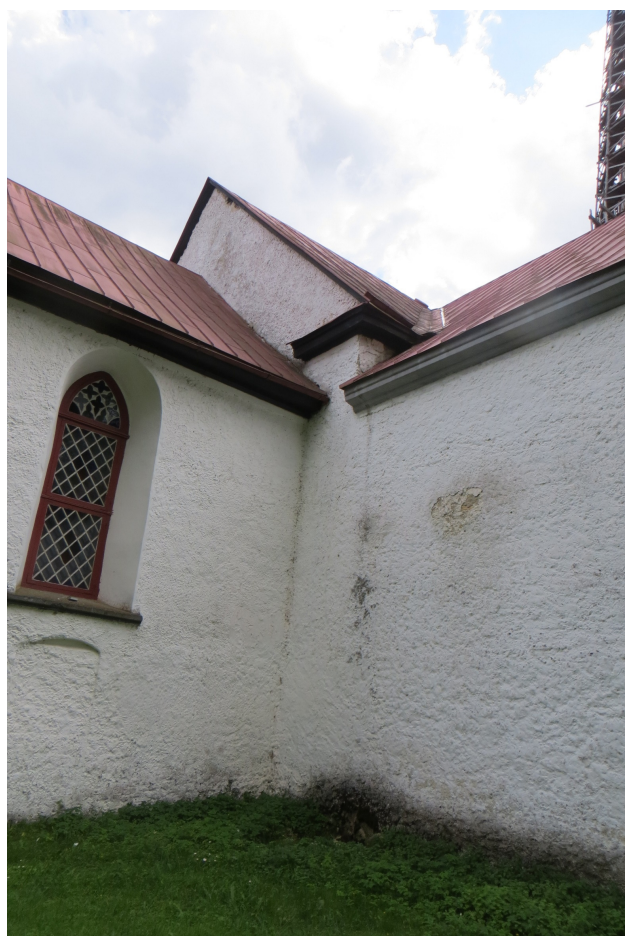
2. Käärkambri külgnemine pikihoonega.  
Vaade idast

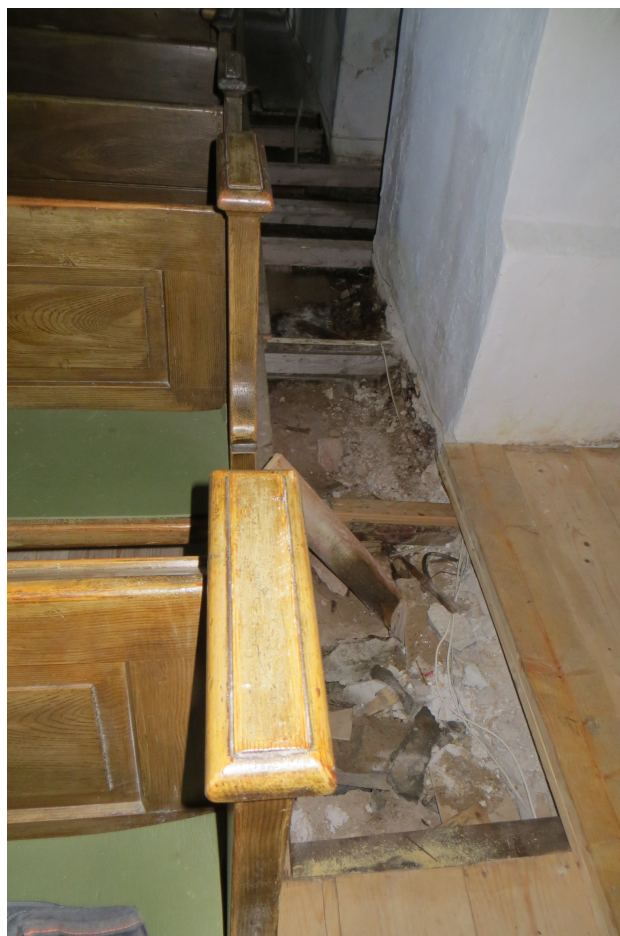
3. Majavammiga kahjustunud piirkond  
kirikusaalis katuse neelukoha all

6. Aluspind täidetakse uuesti kuivatatud liivaga ja taastatakse puitpõrand kirikusaalis pinkidealusel kõrgendikul seinä ääres ja käärkambris arhiiviga külgnevas osas.
7. Käärkambri puitpõrandaga nurgaruumis (arhiivis) asendatakse puitpõrand paeplaatidega 400x400 mm. Vt. lisatud joonis K-9 (väljavõte „Kose Püha Nikolause kiriku 19. sajandi juurdeehituse restaureerimise tööprojekt“ OÜ Mõisaprojekt, Tallinn 2011).
8. Käärkambri ja kirikusaali vaheliste suurte neogooti uste puidust uksealused asendatakse paekiviplaatidega 600x700x60 mm tsemendiga stabiliseeritud liivalusel.
9. Pingiridade all olevale puitkõrgendikule tehakse tuulutused 40x100 mm iga pingirea kohta ja sama sammuga alal, kus pingiread puuduvad. Kõrgendiku taastamisel seinä ääres jäetakse tuulutuspilu, 15 mm vahe, kiviseina ja laudise vahele.

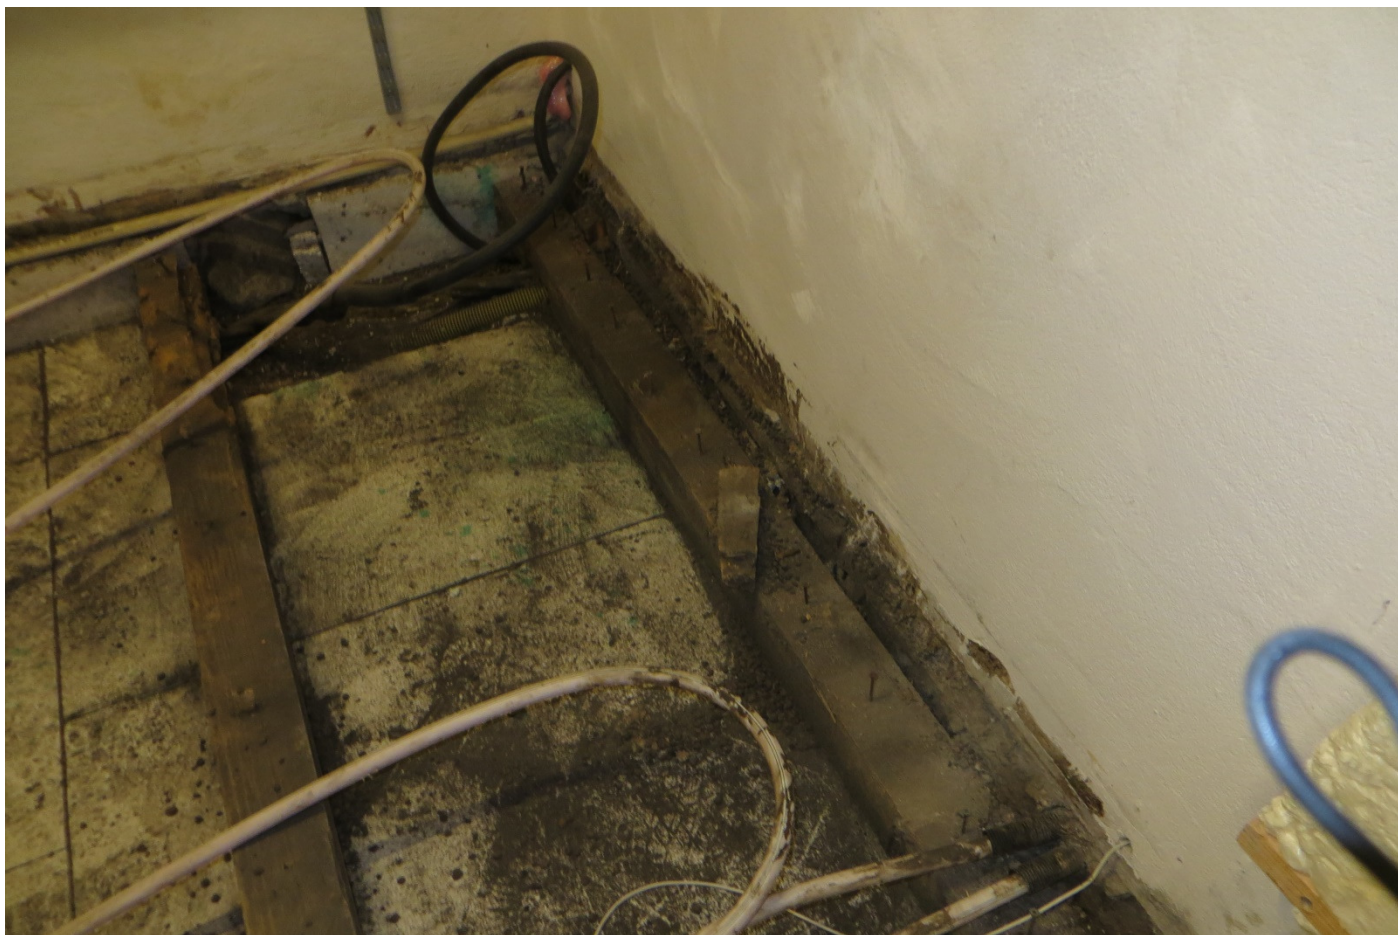
4. Majavammiga kahjustunud piirkond käärkambris (arhiivis) katuse neelukoha all

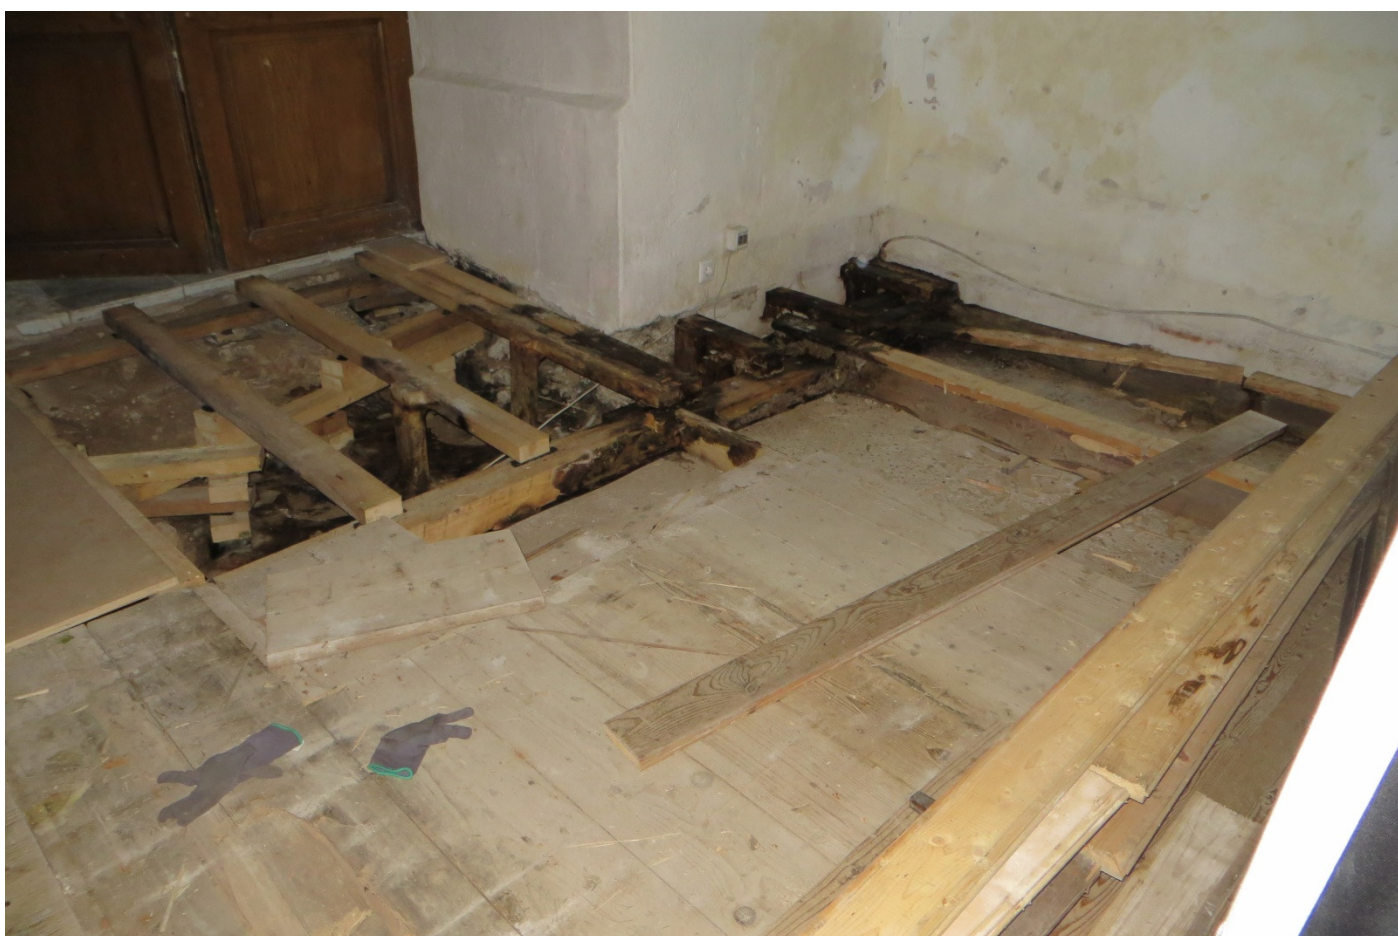
5. Majavammiga kahjustunud piirkond kirikusaalis katuse neelukoha all
