MTÜ Treimani Külaselts  
MTÜ Kabli Külaselts

Meie; No.80, 02.10.2026

T-19331 Rannametsa – Ikla tee km 17,281 – 30,528 remondil tekkinud erimeelsuste analüüs.

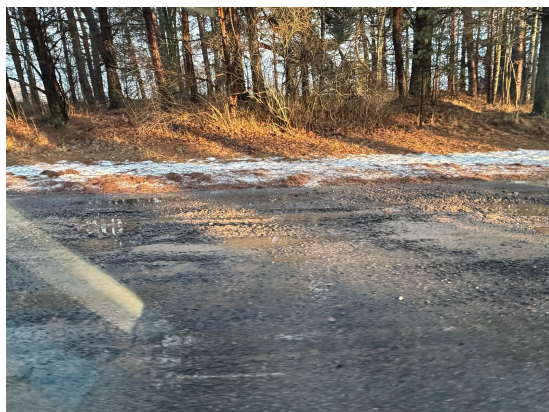
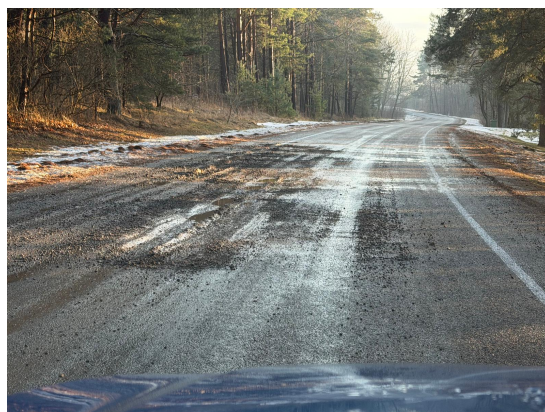
Objekti koosolekust 22.09.2026 selgub, et 2026 aastal avastati katte vajumisi ja tasetasunõuded ei olnud täidetud. Nagu eelnevalt öeldud, et stabiliseeritud kiht jäi vett mitte läbilaskva aluse ja vett hästi läbilaskva pindamiskihhi vahele, siis nõrgal stabiliseeritaval kihil jätkub lagunemisprotsess kuna materjal on väikese külmakindlusega.

Kuna ülakihis on kasutatud tsement-stabiliseerimist, siis ilmselt tekivad mahukahanemise praod, mis ulatuvad läbi pindamiskihhi. Kui teed soolatatakse, siis NaCl keskkonnas toimub talvel üsna kiire stabiliseeritud kihhi lagunemine. Piisab 10 külmumistsüklist nõrga betooni purunemiseni viimiseks.

Illustreerimaks katte seisukorda 2025 aastal on olemas mõned fotod kohalikelt elanikelt:

Arvamuse allakirjutanu on 1982 aastal teinud antud teel geoloogilisi uuringuid ja määranud katendi kandevõimet, siis jääb arusaamatuks miks oli vaja heast materjalist tehtud mulle ja alus ära rikkuda. Oleks piisanud katte freesimisest ja tasandamisest, bitumen-stabiliseerimisest ning pindamisest. Stabiliseeritud aluse pindamine nafta emulsiooniga või – bituumeniga ei saavuta aluselise betooniga head naket ja võivad tekkida koorumised. Eesti enamus stabiliseeritud katteid on pinnatud põlevkivi bituumeniga ja korduv pindamised naftabituumenist emulsiooniga.
