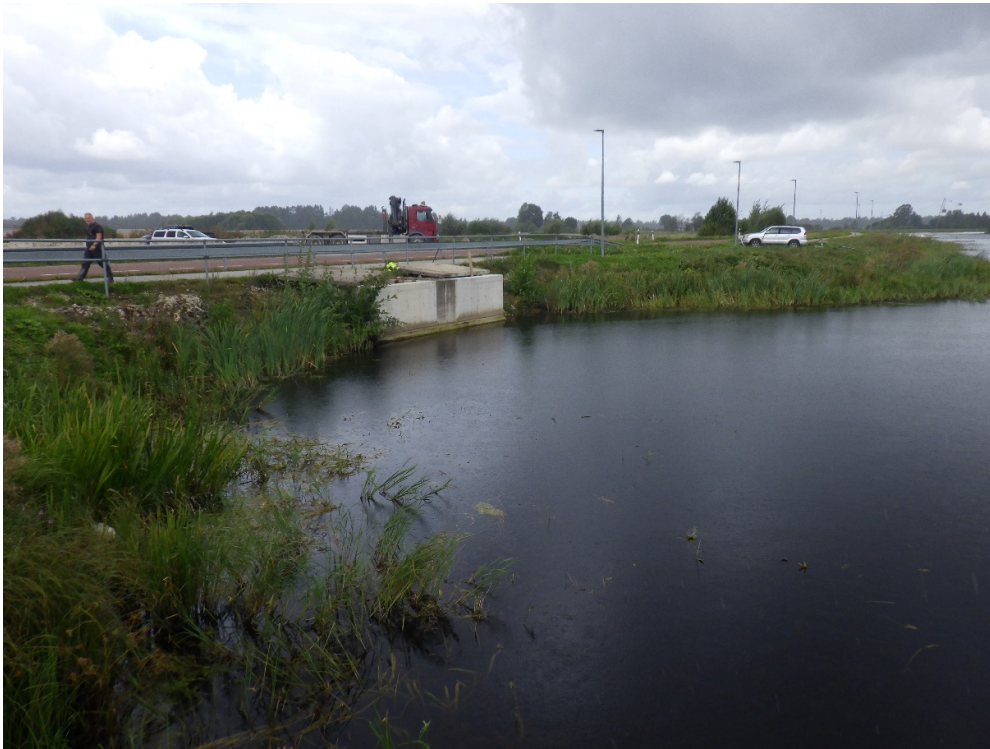
Foto 1. Vaade truibile (otsakule) ülavee poolt

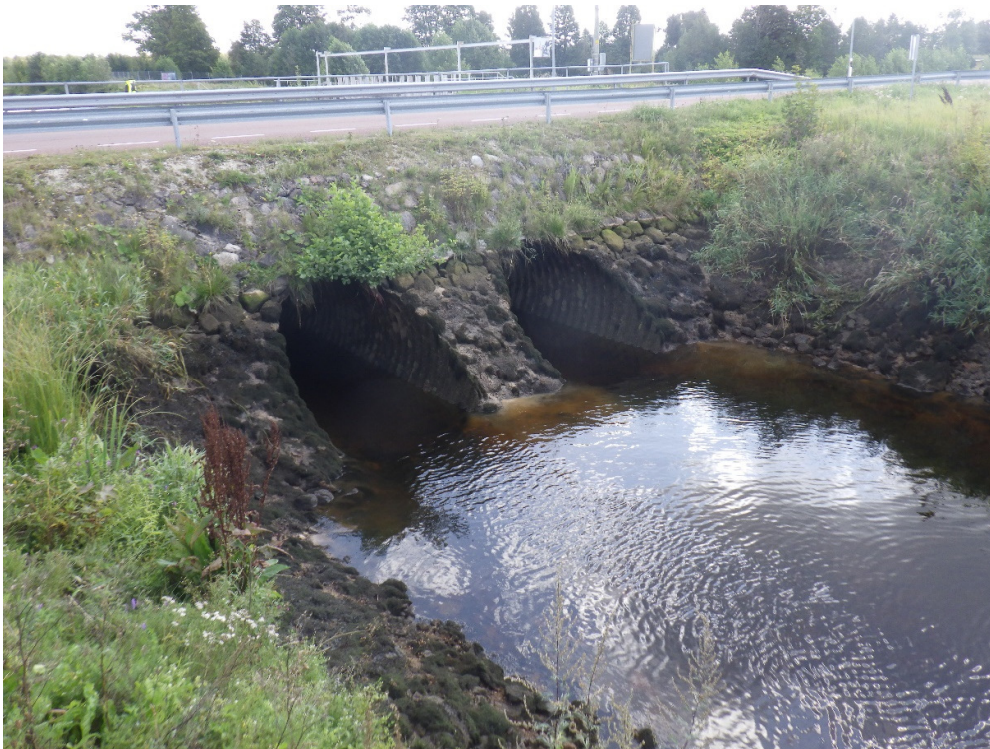
Foto 2. Vaade truibile alavee poolt

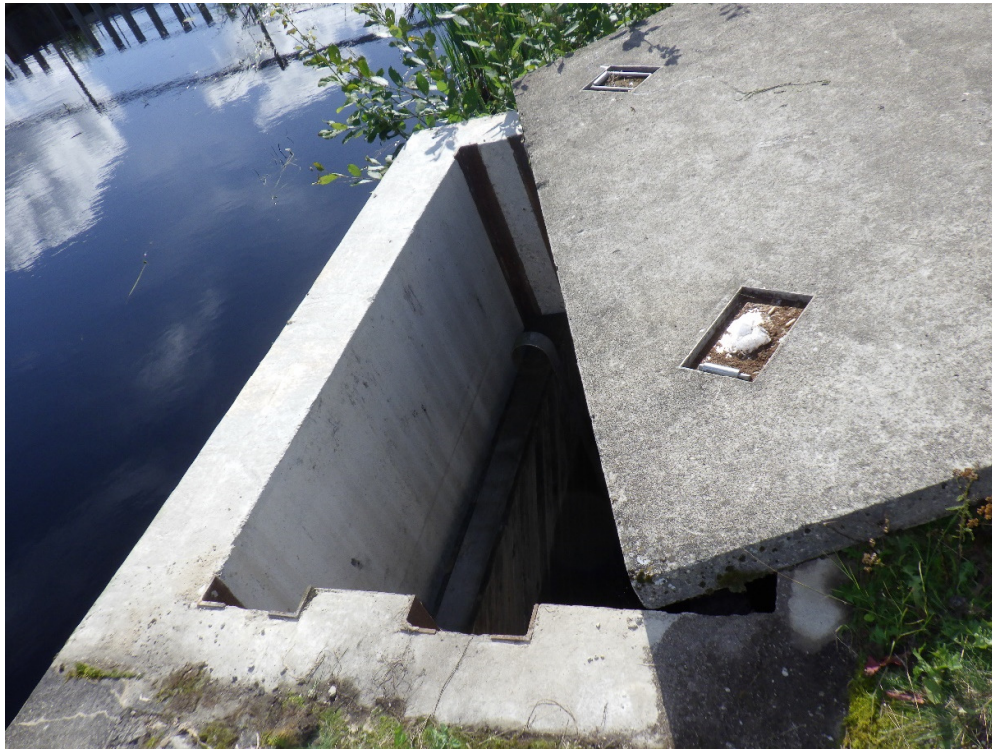
Foto 3. Otsak

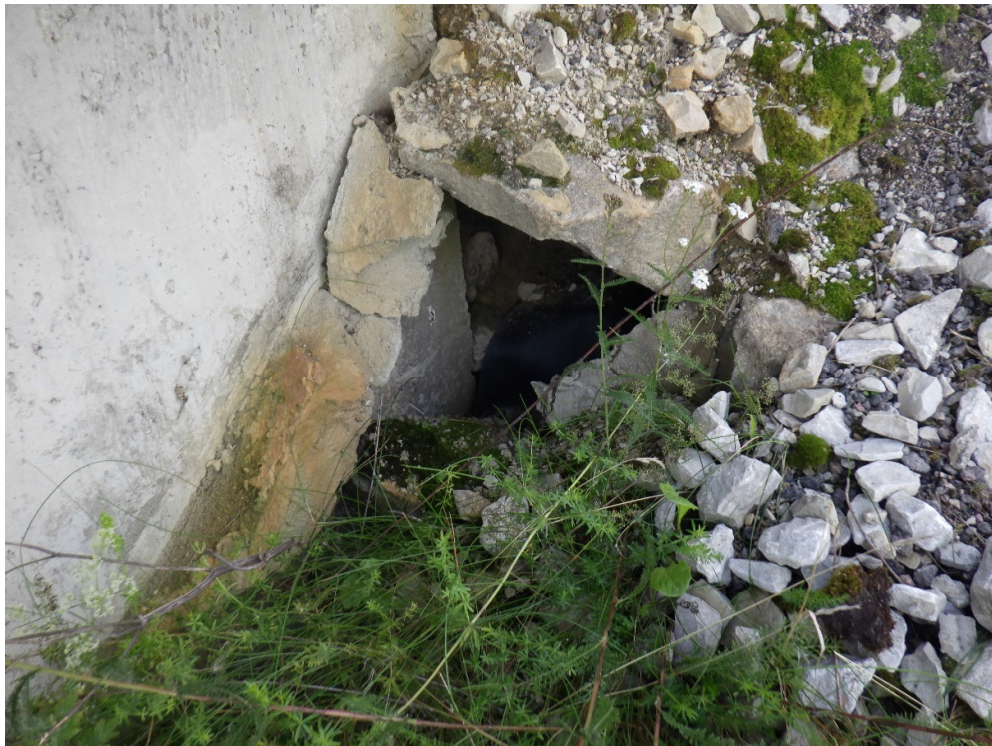
Foto 4. Tühemik otsaku parempoolse (lõunapoolse) külje teepoolse nurga juures

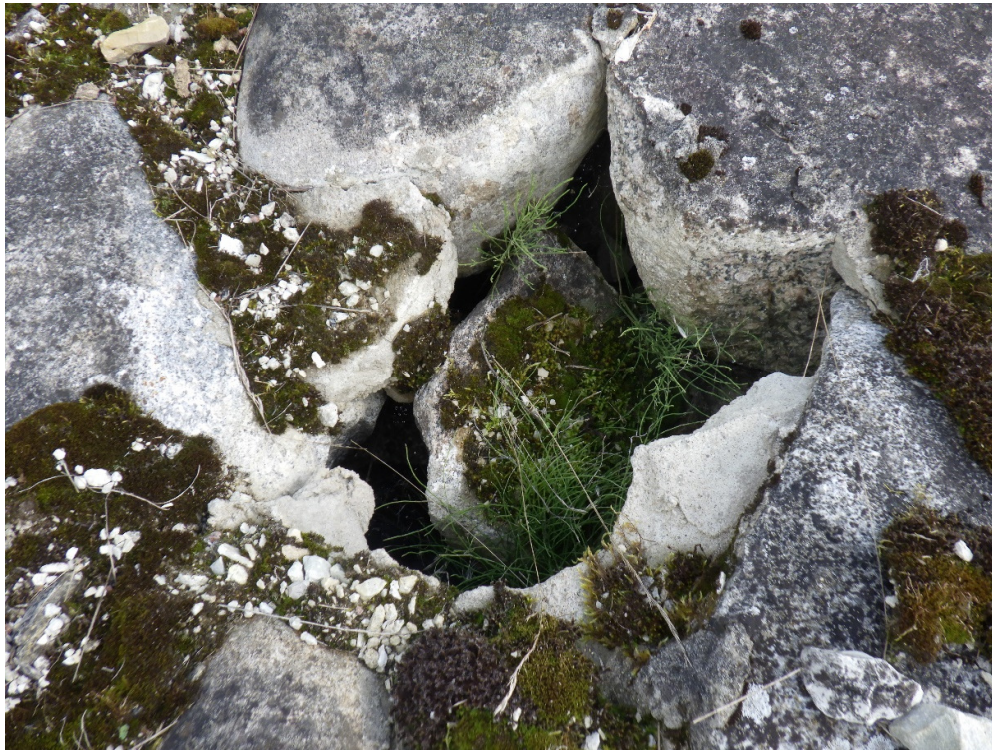
Foto 5. Kahjustunud kivikindlustis ülavee pool

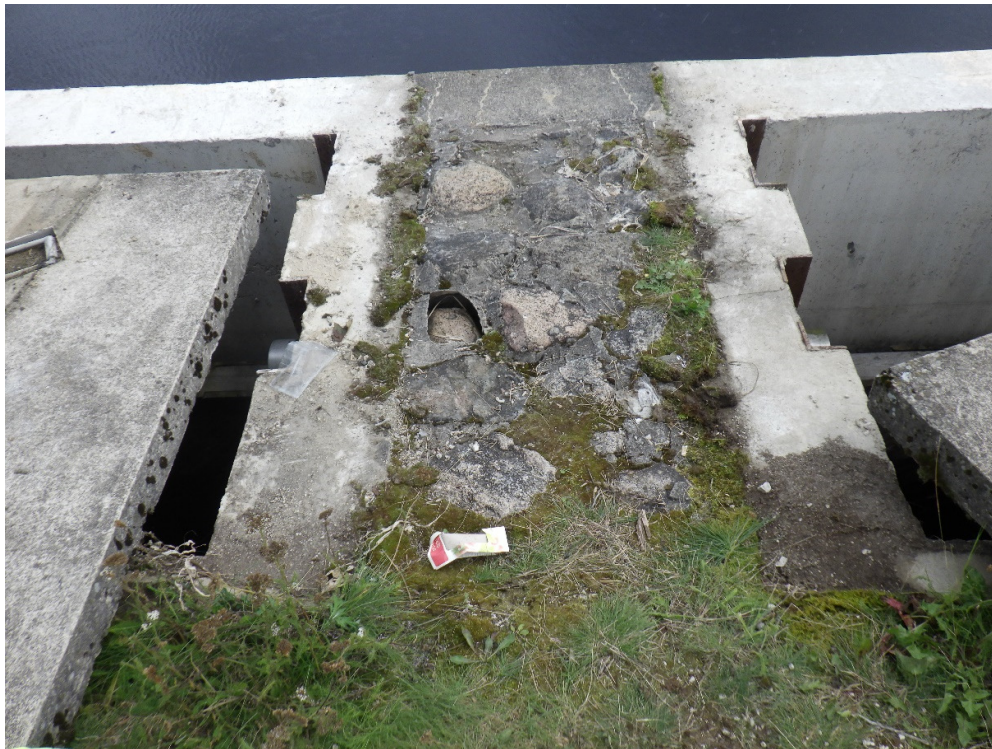
Foto 6. Vajunud kivi otsaku kambrite vahelkohas

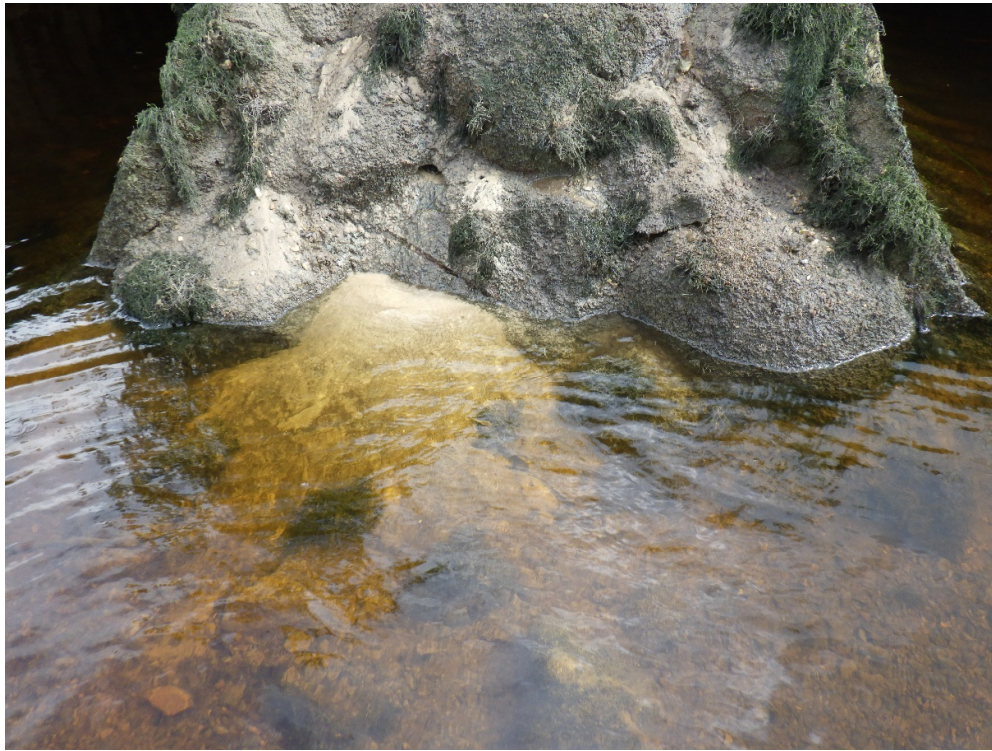
Foto 7. Pinnase väljakanne truubi alaveepoolel filtratsioonivee toimel (torude vahakohas)

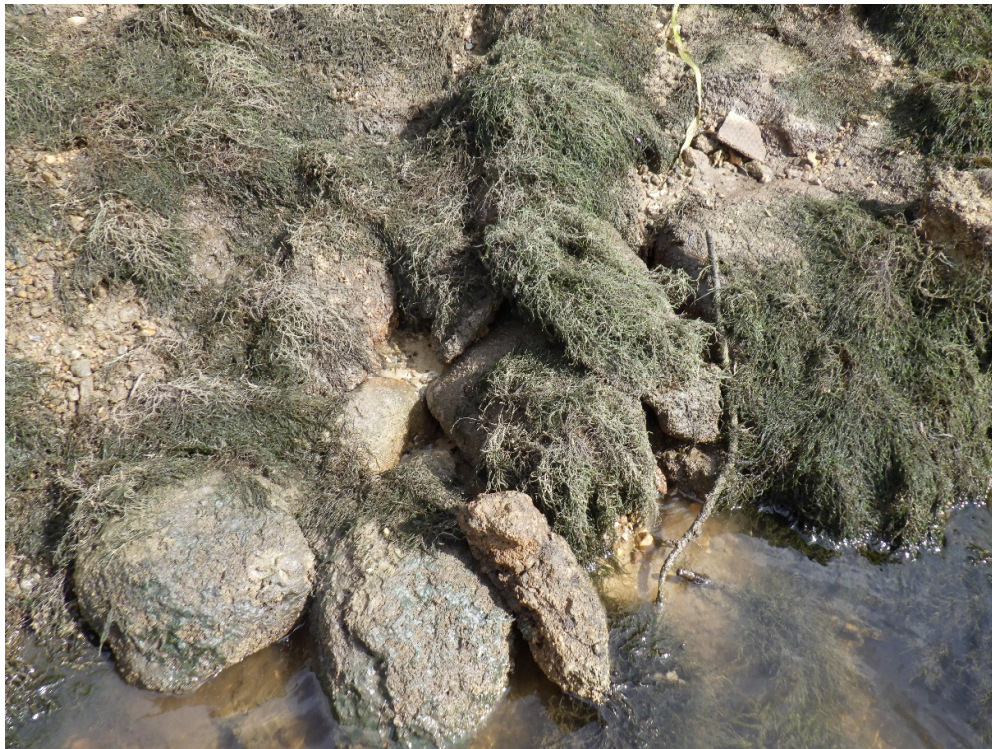
Foto 8. Pinnase väljakanne truubi alaveepoolel filtratsioonivee toimel (parema kalda pool)

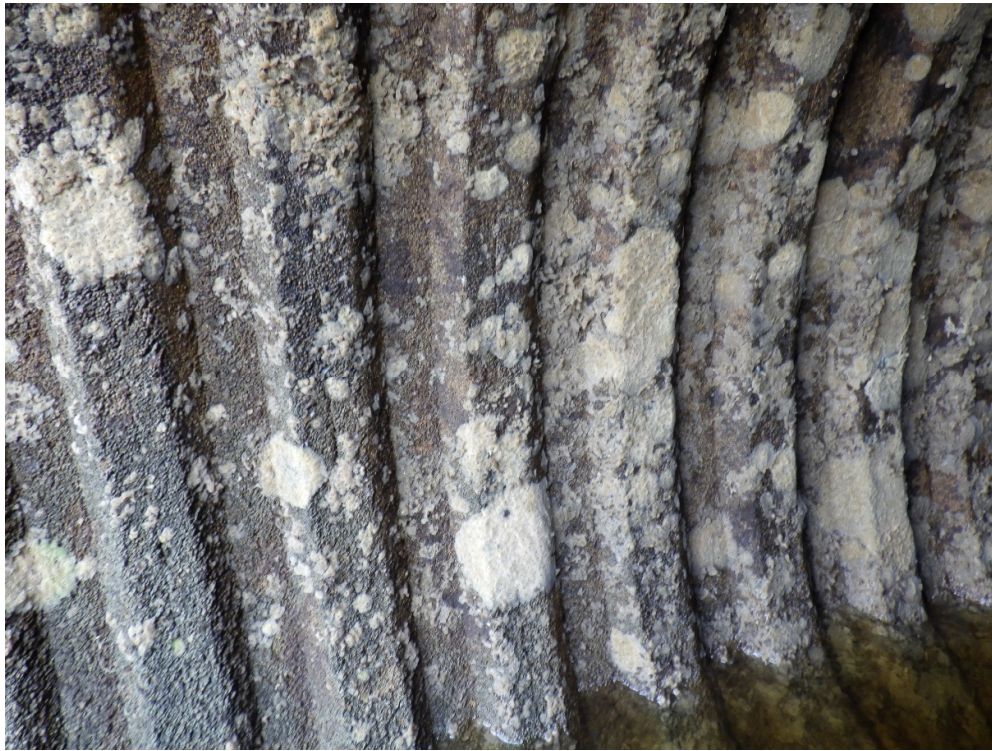
Foto 9. Toru sein (kaetud vetikatega)

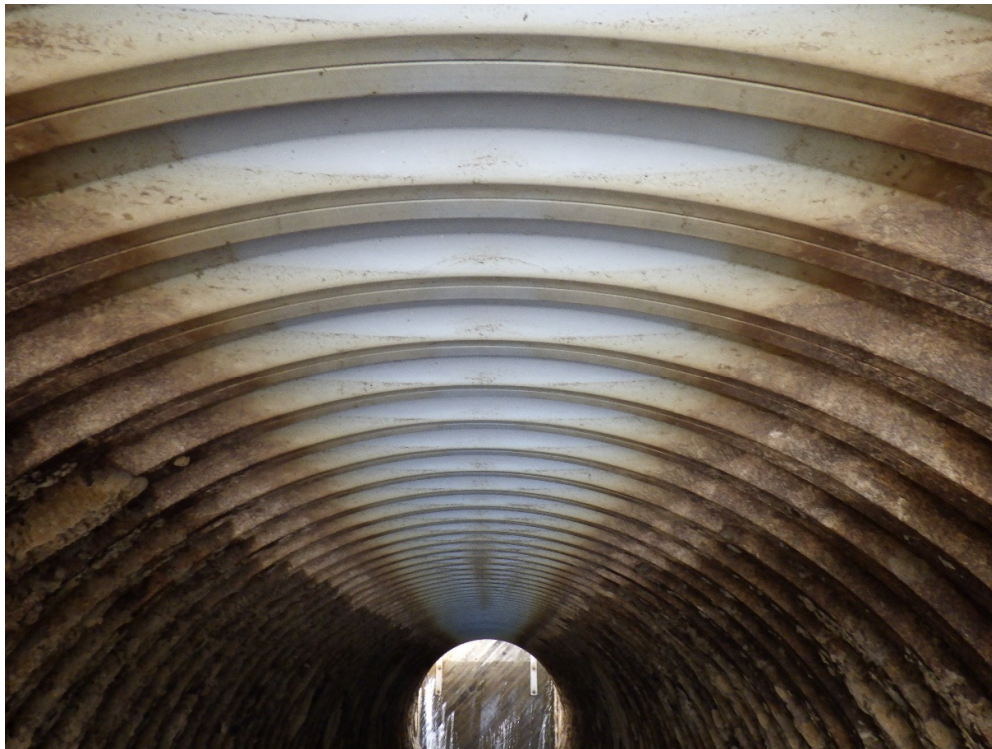
Foto 10. Toru lagi (veepiirist ülespoole jääv osa)

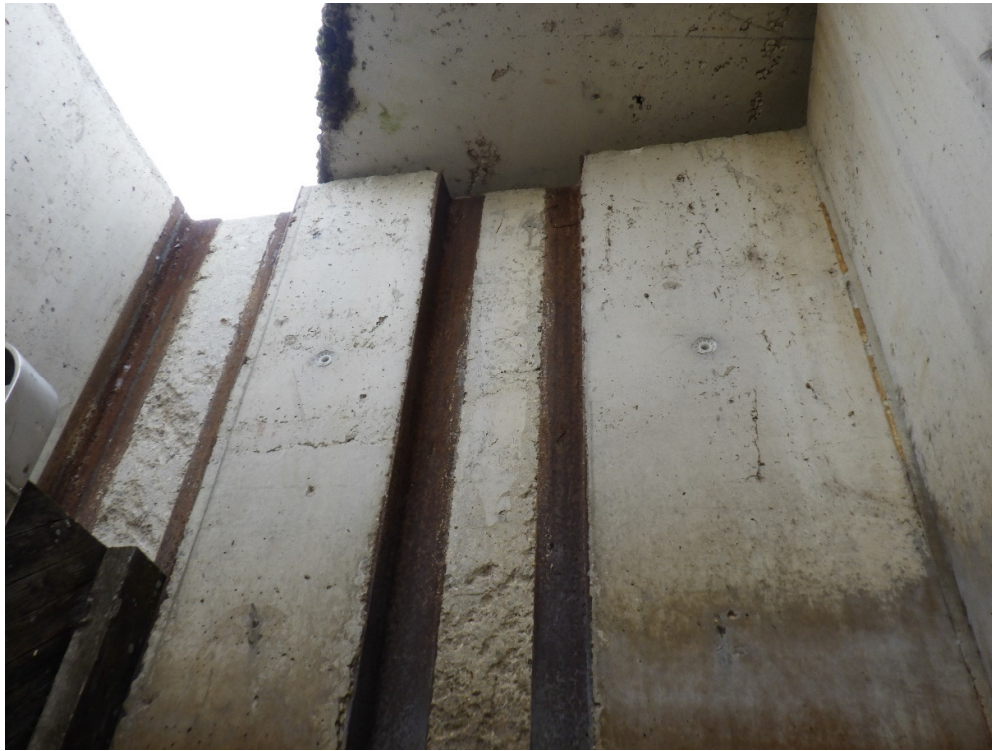
Foto 11. Otsaku kambri sisevaade

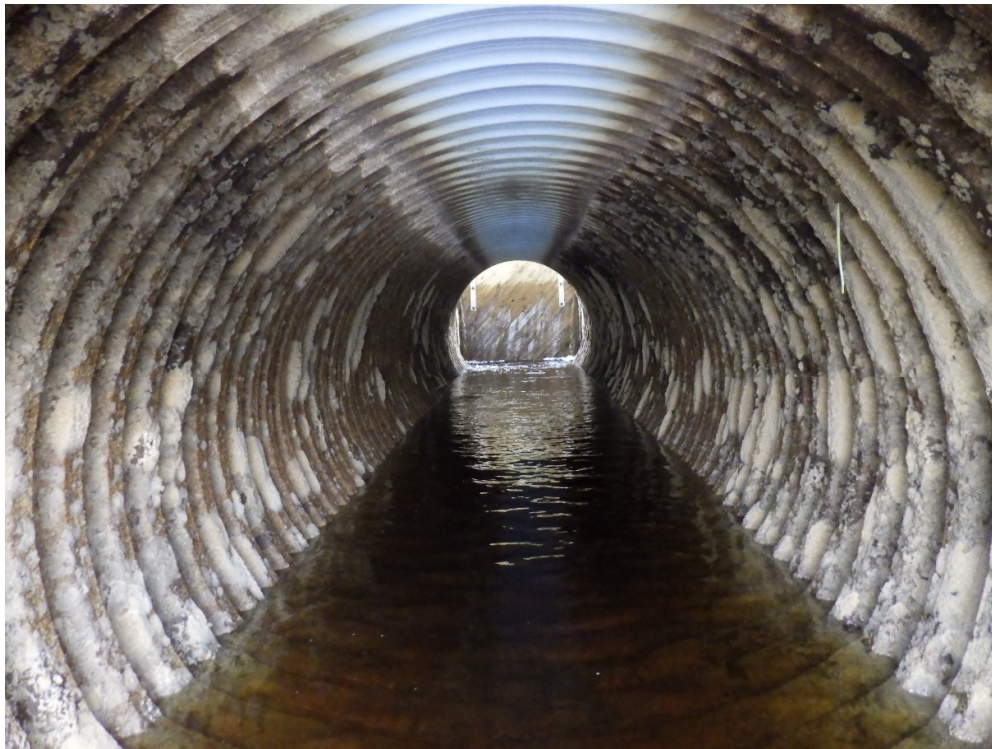
Foto 12. Vaade torusse alavee poolt

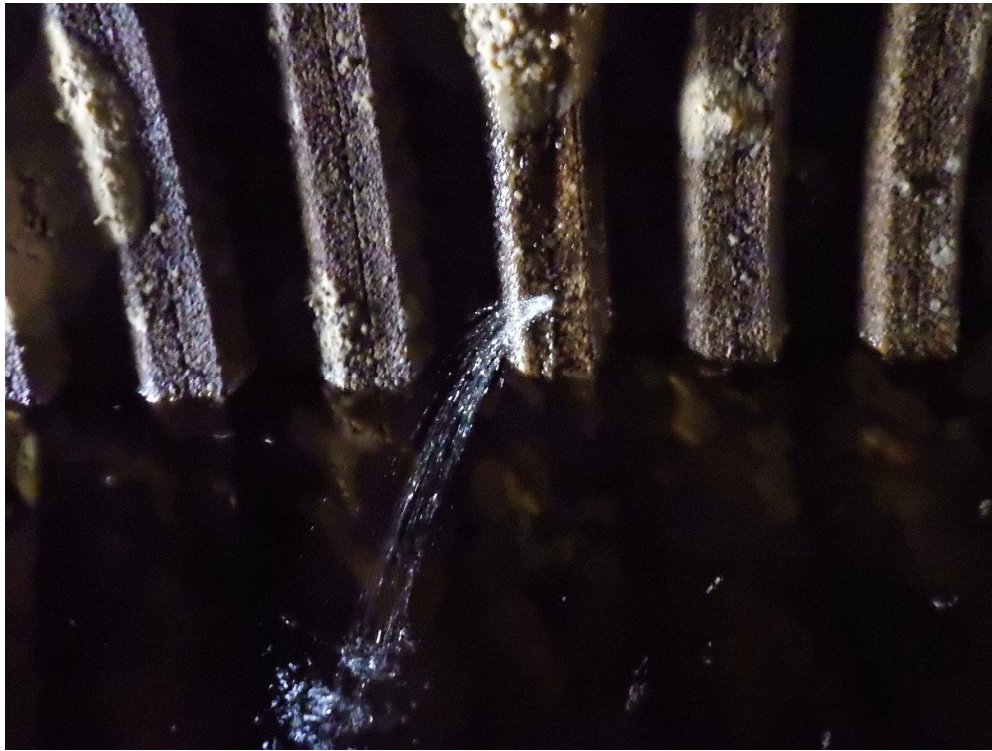
Foto 13. Filtratsioonivee läbivool avast parempoolses (lõunapoolses) torus

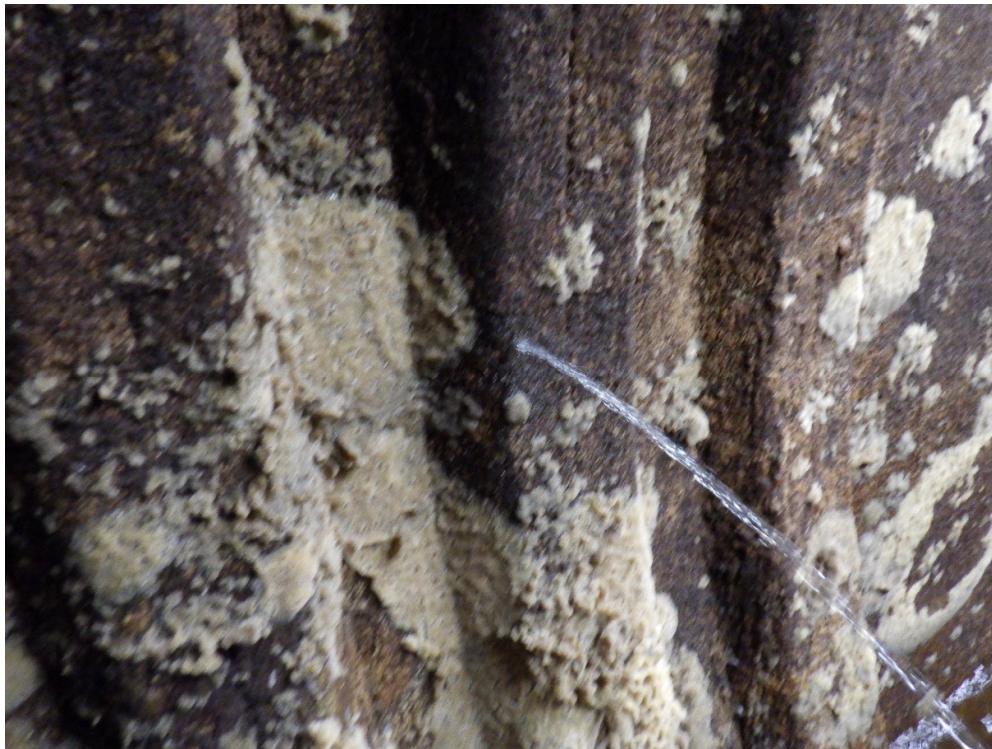
Foto 14. Filtratsioonivee läbivool avast parempoolses (lõunapoolses) torus
