# PROTOKOLL

## Pädeva asutuse otsused liiklusohutusauditi koosseisus esitatud ettepanekute osas

Projekt/objekt:	Tartu linnas, Kardla külas, Lokaatorite tee ristumiskoha ehitusprojekt
Projekti koostaja:	RoadArt OÜ
Töö nr:	25-101-002
Projekti vastutav isik:	Artjom Larjušin (tase 7 kutsetunnistus nr. 200604) tel. +372 56634050; e-post: artjom.larjusin@roadart.ee
Tellija esindaja:	AS TREV-2 Grupp tel. +372 677 6500; e-post: trev2@trev2.ee
Tellija kontaktisik	Kontaktisik: Vahur Talvik; tel. +372 53444415 e-post: Vahur.Talvik@trev2.ee

Töövõtja nimi:	Teelahendused OÜ
Töö nr:	PP-25-09
Audiitor:	Aleksandr Afanasjev, kutsetunnistus nr 203337 Välitööd, probleemide tuvastamine, aruande koostamine.
Kaasatud eksperdid nende pädevus ja ülesanded:	Jaroslav Jermolovitš, kutsetunnistus nr 187325, audiitori abi.
Auditeerimise etapp:	II -etapp
Töö teostamise aeg:	25.04 – 05.05. 2025.a.
Välitööde teostamise aeg	25.04 – 26.04. 2025.a.

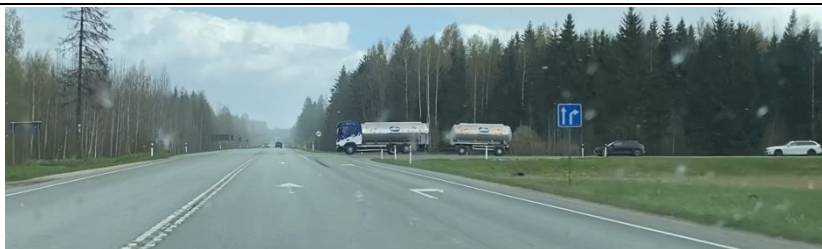
**Joonis 2** Kardla -Tüki ristmik (vaade Tartu suunas).

Probleem nr:	1	Asukoht PK:	PK 169+416 – 169+861
Probleemi kirjeldus:	Projektis on käsitletud ainult Lokaatorite tee (km169,678) ristmikku, kuigi vahetus läheduses on ka Kardla–Tüki tee (km169,412) ristmik ( <b>vt. joonis 1 ja 2</b> ), kus liiklus-intensiivsus 798a/ööp (s.h. 10% autorongid) on oluliselt suurem kui Lokaatorite teel. Samas Kardla –Tüki teele vasakpöörderada puudub, vasakpöörde ootajatest mööda saamiseks on ristmikul ainult lühike möödasõidulaiend ( <b>vt. joonis 3</b> ).		
Risk:	B2/6		
Riski selgitus:	Vasakpööre Kardla–Tüki teele häirib otseliiklust peateel. Olukorda Tallinn – Tartu teel pingestab parempööre Lokaatori teelt, juhul kui sellele järgneb vasakpööre Kardla-Tüki teele. Tagant otsasõidu oht.

Audiitori arvamus probleemi lahenduse osas:	Neid kahte ristmikku võiks käsitleda kui parem-vasak nihutatud harudega ristmikku. Kaaluda kahe ristmiku terviklahendust, nähes ette mõlemale ristmikule vasakpöörde lisarajad ( <b>vt. joonis 4</b> ) või kaaluda ristmike ulatuses kiiruse piirangut 70km/h.
Risk:	B4/2
Riski selgitus:	Liikluskeskkond muutub ohutumaks.

Projekteerija kommentaar:	Ei lahendata käesoleva projekti raames.
Pädeva asutuse otsus:	<b>Audiitori ettepanekutega mitte arvestada.</b> Lokaatorite tee ristmiku lahendus rajatakse ajutisena kuni riigitee nr 2 ümberehitamiseni 2+2 sõidurajaga maanteeks. Peale riigitee ümberehitust Lokaatorite tee ristmik suletakse. Ristmiku ümberehitamine ning eraldiseisva vasakpöörderaja tegemine suurendab liiklusohutust riigiteel.

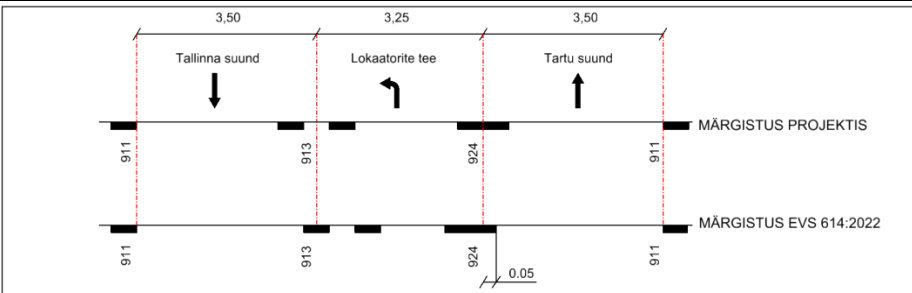
Probleem nr:	3	Asukoht PK:	PK 169+416 – 169+861
Probleemi kirjeldus:	<p>Vasakpöörderaja märgistus ei vasta EVS 614:2022 nõuetele.</p> <p>1) Vasakpöörderada eraldav 912 märgise pikkus peaks olema 40m, mitte 90m (vt. EVS 614 joonis A.13).</p> <p>2) Suunanoolte märgis 953 vahekaugus peaks olema 30m (EVS 614 tabel 10), mitte 40m nagu projektis.</p> <p>3) Esimese suunanoolte lõpp peab ühtima vasakpöörderada eraldava 912 märgise algusega (vt. EVS 614 joonis A.13).</p> <p>4) Kui ristmikul puudub suunaviit, peaks vahetult enne ristmikku olema paigaldatud märk 531s „Sõidurajad ja suunad“ (vt. EVS 613 p.10.12).</p> <p>5) Sõiduradade mõõtahelad ei vasta nõuetele (vt. EVS 614 joonis A.13 lõige A-A).</p>		
Risk:	A1/4		
Riski selgitus:	Risk läbi EVS 614:2022 ja EVS 613nõute.		
<div>

</div> <p style="text-align: center;"><b>Joonis 6</b></p>			
Audiitori arvamus probleemi lahenduse osas:	<p>1; 2; 3) Korrigeerida märgistust.</p> <p>4) Paigaldada vahetult enne ristmikku märk 531s „Sõidurajad ja suunad“ või paigaldada lokaatorite tee suunav viit.</p> <p>5) Siduda mõõtahelad joonmärgistega õiges punktis (vt. joonis 6). (EVS 614 joonis A.13 lõige A-A).</p>

Risk:	A4/1		
Riski selgitus:	Nõuetele vastav märgistus ja liiklusmärgid vähendavad riski õnnetusse sattuda.		
Projekteerija kommentaar:	<p>1. 912 teeksime 40-meetri pikkuseks;</p> <p>2. Vähendan 953 märgiste vahemaid vastavalt;</p> <p>3. Muudame;</p> <p>4. Tõstame 531s ringi vastavalt;</p> <p>5. Korrigeerime vastavalt</p>		
Pädeva asutuse otsus:	<p>Arvestada audiitori ettepanekuga</p> <p>1. Vasakpöörderada eraldava teekattemarkeeringu 912 pikkus tuleb näidata vastavalt standardile (EVS 614 joonis A.13) pikkusega 40 m.</p> <p>2. Teekattemarkeeringute 953 omavaheline vahekaugus tuleb näidata vastavalt standardile (EVS 614 tabel 10) 30 m.</p> <p>3. Teekattemarkeeringuna näidatud esimese suunanoolte lõpp peab ühtima vasakpöörderada eraldava 912 märgise algusega vastavalt standardis määratule (vt. EVS 614 joonis A.13).</p> <p>4. Vahetult enne ristmikku tuleb paigaldada liiklusmärk 531s „Sõidurajad ja suunad“ (vt. EVS 613 p.10.12).</p> <p>5. Korrigeerida projektis näidatud mõõtahelad ja siduda mõõtahelad joonmärgistega õiges punktis.</p>

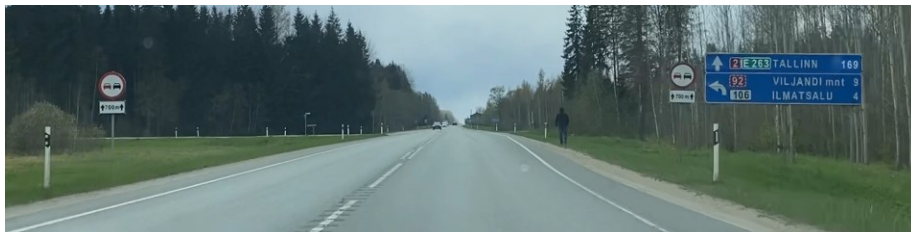
Joonis 6

Probleem nr:	4	Asukoht PK:	
Probleemi kirjeldus:	Muudetud projektlaheanduses ei ole korrigeeritud möödasõidu keelu mõjupiirkondi.		
Risk:	C2/9		
Riski selgitus:	Märgistusega vastutus olev liiklusmärk annab juhile vale signaali möödasõiduga kaasnevast ohust.

Audiitori arvamus probleemi lahenduse osas:	Möödasõidu keelualade määramisel tuleks vaadelda projekteeritud lõigust pikemat lõiku.
Risk:	C4/3
Riski selgitus:	Väheneb risk õnnetusse sattuda.

Projekteerija kommentaar:	Tõstame märgid ringi
Pädeva asutuse otsus:	Arvestada audiitori ettepanekuga Tulenevalt Lokaatorite tee ristmiku ümberehitusest on vajalik olemasolevad liiklusmärgid 352 koos lisatahvliga 821 nihutada Tartu suunas projekteeritud ala lõppu õigesse asukohta. Lisatahvli 821 keeluala pikkus korrigeerida ning näha ette õige lõigu pikkus.
