ERA TN 2, TARTU  
RESTORAN-ELAMU-BÜROO HOONE  
TULEOHUTUSAUDIT

T24209

November 2024

Koostas: Natalja Eppik, tuleohutusekspert tase 6  
kutsetunnistus nr 200320

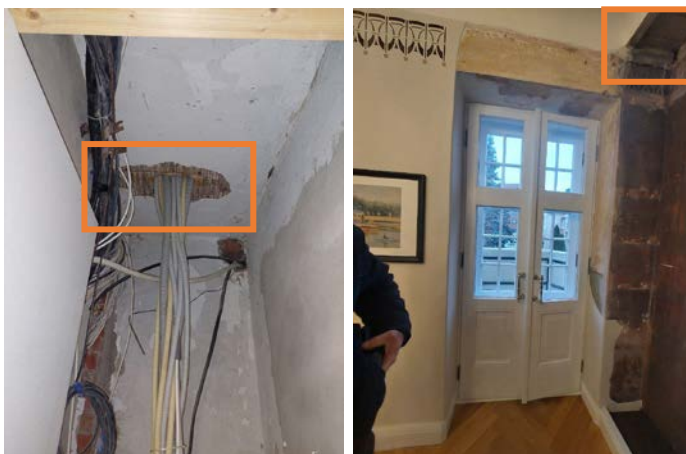
Ehitis on rajatud madalvundamendile. Hoone välisseinad monoliit raudbetoonist. Vahelae kandvaks osaks monoliitne raudbetoon ja puit. Laed on kaetud alt valdavalt kipsiga, üksikutes väikeruumides krohv. **Sealjuures keldrikorruse abiruumis olev laekrohv on kohati ära tulnud. Teise korruse bürooruumis oli rõdu juurde viiva pääsu kõrval olevas nurgaosas lagi krohvita.**

Pilt 2. Keldrikorruse abiruumi ning teise korruse vahelagede osad, kust krohv on maha tulnud

*HINNANG – hoone põhi kande- ja jäigastavaid konstruktsioone ei ole ehituse käigus valdavalt muudetud. Vaid kolmandal korrusel olid ette nähtud seinte ja katuslagede soojustamine ja katmine kipsiga (tööde teostamist ei saanud kontrollida, juurdepääs tagamata). Keldrikorruse abiruumis ning teise korruse büroo ruumi nurgaosas olid tuvastatud alt krohvimata laeosad.*

1. Paaris ruumis on puitkonstruktsioonist vahelagi alt osaliselt tulepüsisivalt kaitsmata.  
LAHENDUS: Keldrikorruse abiruumis kaablite läbiviigu ümber olev lagi ning hoone teise korruse bürooruumi rõdule viiva ukse vahetus läheduses olev puitvahelagi (auditi pilt nr 2) viimistleda krohvi või katta tuletõkkekipsiga.

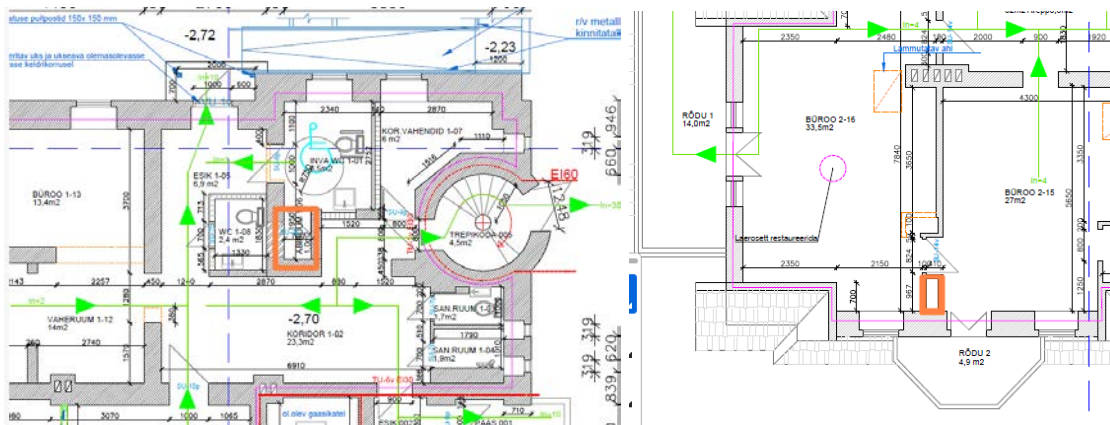
Pilt 3. Plaanidel näidatud oranži piirjoonega kohad, kus on vahelaed krohvimata (vasakul kelder; paremal teine korrus)

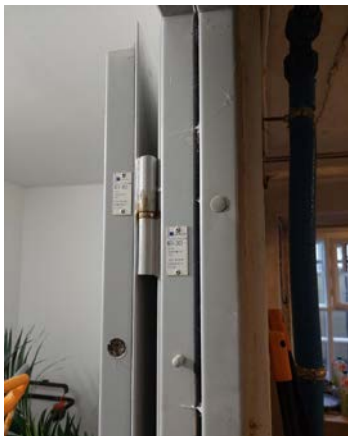
Tuletõkkeseksioonide piirseinad on valdavalt monoliittraudbetoonist või kivimüüritisest seinad. Tehnoruumi uks on varustatud tuletõkkeuksega EI30, kuid antud ust hoiti avatud asendis. Muudes tuletõkkeseintes olevatel ustel puuduvad tulepüsivust kinnitavad sertifikaadid ja tähised. Ühel ukse, mis visuaalselt näis olevat tuletõkkeuks, oli prinditud paber tähistusena kinnitatud. Keerdrepikojast kolmandale korrusele viiva ukse paigaldamisel on kasutatud tavalist ehitusvahtu ning uksealune läbiviik ei ole tulepüsivalt kinni ehitatud. Keldrikorruse köögiploki ja tehnoruumi kõrval oleva esiku vahelises seinavas puudub uks.

*Pilt 4. Keldrikorruse tehnoruumi tuletõkkeukse tähis*

2. Tehnoruumi tuletõkkeust hoitakse avatud asendis.  
LAHENDUS: Hoida tehnoruumi tuletõkkeuks suletud asendis, vajadusel varustada see sulguriga.
3. Korrustelt evakuatsioonitrepikotta viivad ukсед ei ole tuletõkkeuksed.  
LAHENDUS: Saada Inspecta Estonia OÜ-lt hinnang korrustelt trepikotta viivate uste vastavusest tulepüsisivusele EI30 või asendada ukсед EI30 S200 nõuetele vastavate tuletõkkeuste vastu. Tuletõkkeuste paigaldamisel juhendada tootja paigaldusjuhistest.

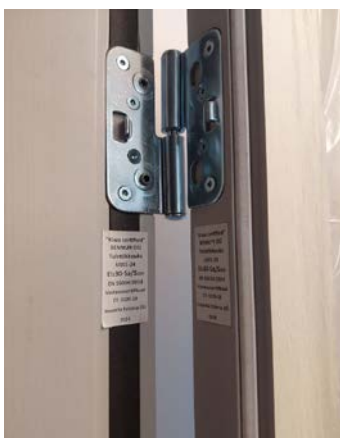
*Pilt 5. Ukse tulepüsivuse tähistus paberil*

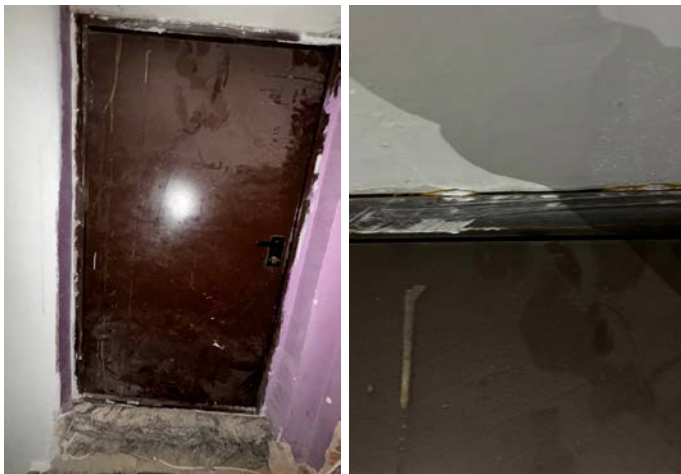
*Pilt 6. Keerdtrapikojast kolmandale korrusele viiv uks*

5. Keerdtrapijast korterisse viiva ukse allosa olev seinava ei ole tulepüsisivalt isoleeritud.  
LAHENDUS: Korterisse viiva ukse allosas olev seinava on trapikoja poolt kaetud OSB plaadiga ning mineraalvillaga. Täiendavalt on tarvis ava trapikoja poolt katta kinni tuletõkkekipsiga (kruvipeed ja läbiviiguavad/ühenduskohtad täita kipsipahtliga või krohvi) või ehitada ava kinni tellismüüritisega.

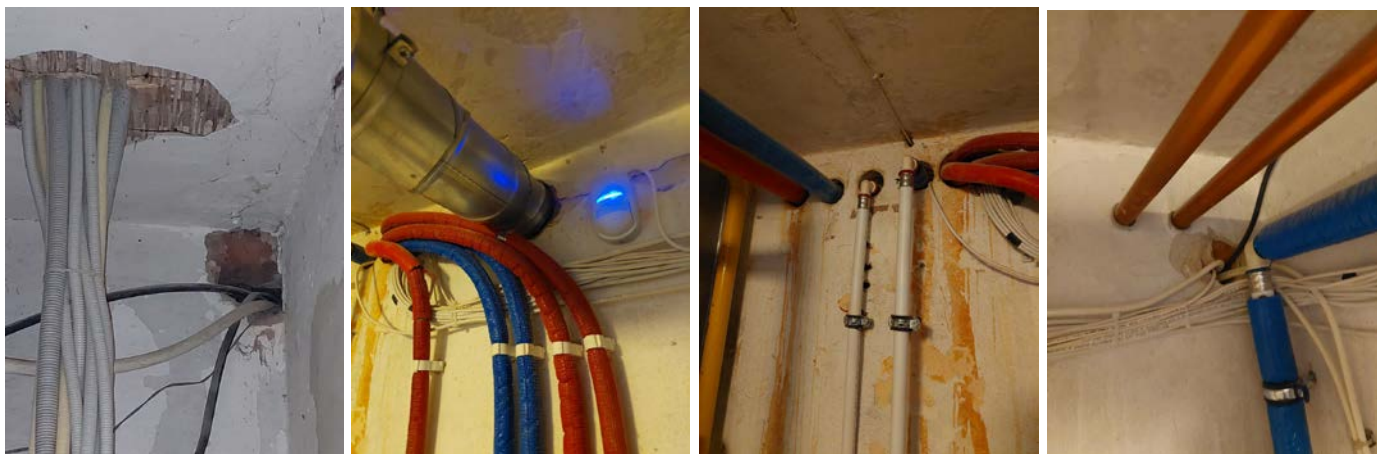
**Keldrikorruse tehnoruumi ning abiruumi tuletõkkekonstruktsioone läbivad tehnosüsteemid on varustamata tuletõkestitega ning läbiviiguavad tulepüsivalt isoleerimata. Keldri ja tehnoruumi ning keldri köögi ja esiku vahelist tuletõkkeseinu läbivad ventilatsioonikanalid on varustamata tuletõkkeklapiga.**

Pilt 7. Tuletõkkekonstruktsiooni läbivad tehnosüsteemid, mis on nõuetekohaselt isoleerimata

*HINNANG – Hoones nõutavad tuletõkkeseksioonid ei ole terviklikud.*

6. Tuletõkkekonstruktsioone läbivad tehnosüsteemide läbiviigud ei ole tulepüsisivalt isoleeritud.  
LAHENDUS: Puuduse kõrvaldamiseks teostada alljärgnevad tööd:

- a) Tehnoruumi tuletõkkeseina ning söökla välisseina (tuletõkkeseina) läbivad ventilatsioonikanalid tuleb varustada tuletõkkeklappidega.
  - b) Tehnoruumi tuletõkkeseina läbivad sulavast materjalist torud varustada tuletõkkemähisega.

- c) Tehnoruumi tuletõkkeseina läbivad sulavast ja mittesulavast materjalist tehnosüsteemide läbiviigu avad isoleerida tuletõkkemastiksi või tuletõkke hermeetikuga.
- d) Tehnoruumi tuletõkkeseina ning restorani köögiosas oleva abiruumi vahelage läbiviivad kaablite läbiviigud tihendada ehitussegu, tuletõkkemastiksiga.

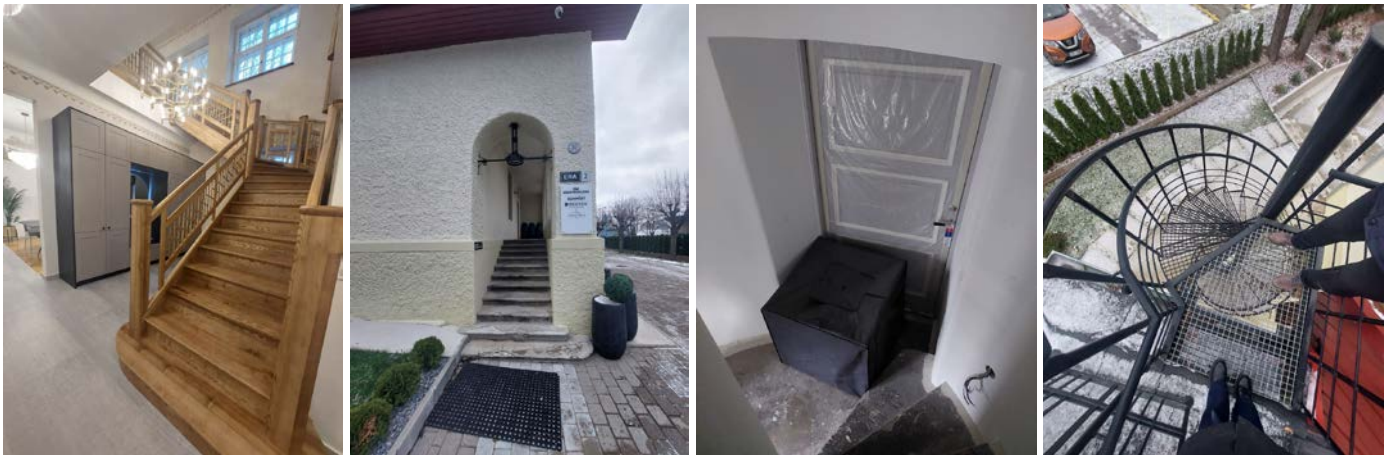
Pilt 8. Hoonesisesed ja -välised trepid

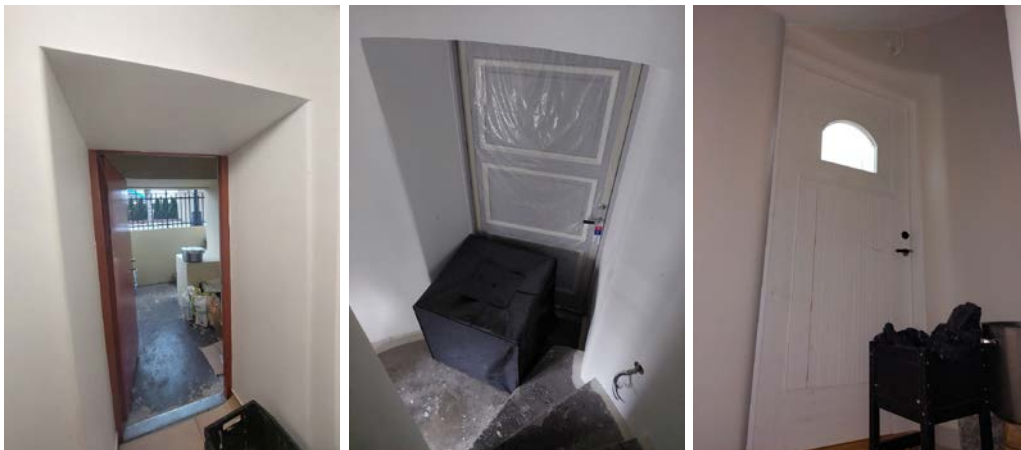
**Evakuatsioonikeerdtrepikojas hoitakse esemeid, mis takistavad evakuatsiooni. Ka keldrikorruse tehnoruumi ees olevas eeskojas ja käigukoridoris ning väljapääsu ukse vahetus läheduses ehk evakuatsiooniteedel hoitakse esemeid, sh põlevmaterjali.**

Pilt 9. Esemel evakuatsiooniteedel

*HINNANG – evakuatsioonilahendus vastab nõuetele, kuid keldrikorruse evakuatsioonipääsustel kasutatud suluste tüüp ei vasta kasutajate arvust tulenevale nõudele. Evakuatsiooniteedel hoitakse esemeid, sh põlevmaterjali.*

LAHENDUS: Eemaldada keerdrepikojast ning keldrikorruse tehnoruumi eesruumist esemed.

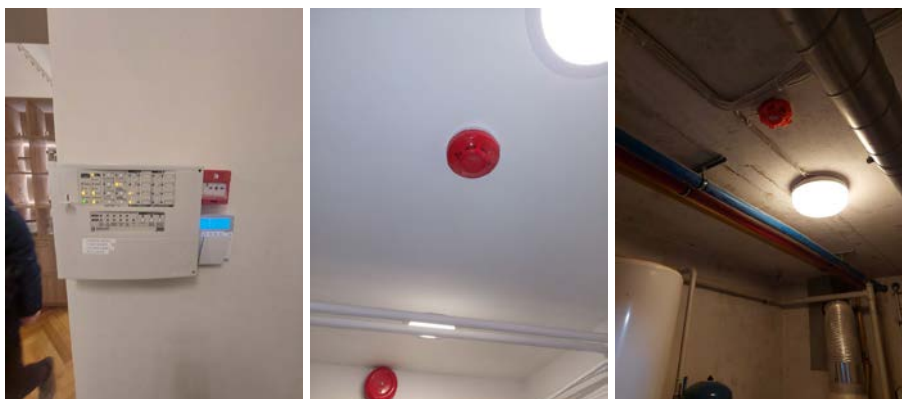
Süsteemi keskseade paikneb hoone esimesel korrusel peasissepääsu kõrval. **Keskseade näitab rikke teadet ja tsoonide nr 3 (kelder) ja 4 (katlamaja) isolatsiooni. Keldris oli tuvastatud mitmeid andureid, mis olid kaetud katikutega. Keskseade ei ole tähistatud sõnaga „Tulekahjusignalisatsioonisüsteem“. See ei ole varustatud hooldaja ja süsteemi eest vastutava isiku andmetega. Keskseadme juures puuduvad süsteemi kasutusjuhend, hoolduspäevik; paiknemisskeemid.**

Pilt 10. ATS keskseade ja fotod paarist katikuga kaetud andurist

*HINNANG – Evakuatsioonivalgustus on puudulik ning puudub süsteemi paigaldusjärgne dokumentatsioon. ATS ei ole töövalmis ning puudub süsteemi paigaldusjärgne dokumentatsioon. Keskseade tähistamata nõutava infoga. Hoones puuduvad tulekustutid.*

LAHENDUS: Tagada süsteemi toimepidevus (rikketeate kõrvaldamine ja kasutusele võetud korruste isoleerimine maha võtta, anduritelt katikute eemaldamine).

- a) Esitada automaatse tulekahjusignalisatsioonisüsteemi teostusjoonis ja struktuurskeem või projekt, mille alusel süsteem paigaldati.
- b) Esitada süsteemi paigaldusjärgne deklaratsioon.
- c) Tähistada ATS keskseade sõnaga „Tulekahjusignalisatsioon“, ja varustada ATS keskseade hooldaja ja süsteemi eest vastutava isiku andmetega.
- d) Paigaldada ATS keskseadme juurde süsteemi kasutusjuhend, paiknemisskeemid ja hoolduspäevik.
- e) Esitada tutvumiseks süsteemi hooldamiseks sõlmitud hooldusleping.

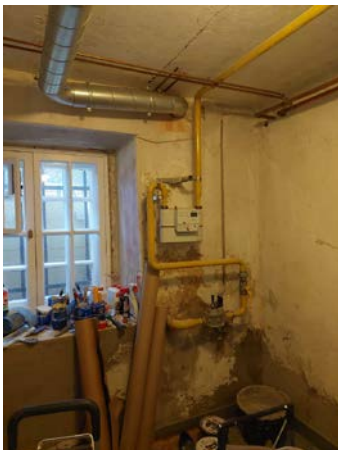
Hoones on gaasiküte. Gaasikatel (võimsus 66 kW) paikneb keldrikorruse tehnoruumis, millest on moodustatud omaette tuletõkkeseksioon (loe täpsemalt auditi osa: „Ehitises moodustuvad tuletõkkeseksioonid ning nende terviklikkus“). **Tehnoruumis hoiustatakse liigseid esemeid, sh põlevmaterjali.**

*Pilt 11. Katlaruumis olevad esemed*

*HINNANG – Katla ruumis hoitakse liigseid esemeid.*

13. Tehnoruumis hoiustatakse esemeid, sh põlevmaterjali.  
LAHENDUS: Eemaldada tehnoruumist sinna mitte kuuluvad esemed.
14. Päästemeeskonna sissepääs hoonesse tähistamata sildiga „Päästemeeskonna sisenemistee“.  
LAHENDUS: Tähistada automaatse tulekahjusignalisatsioonisüsteemi keskseadme juurde viiv lähim sissepääs hoonesse sildiga „Päästemeeskonna sisenemistee“.

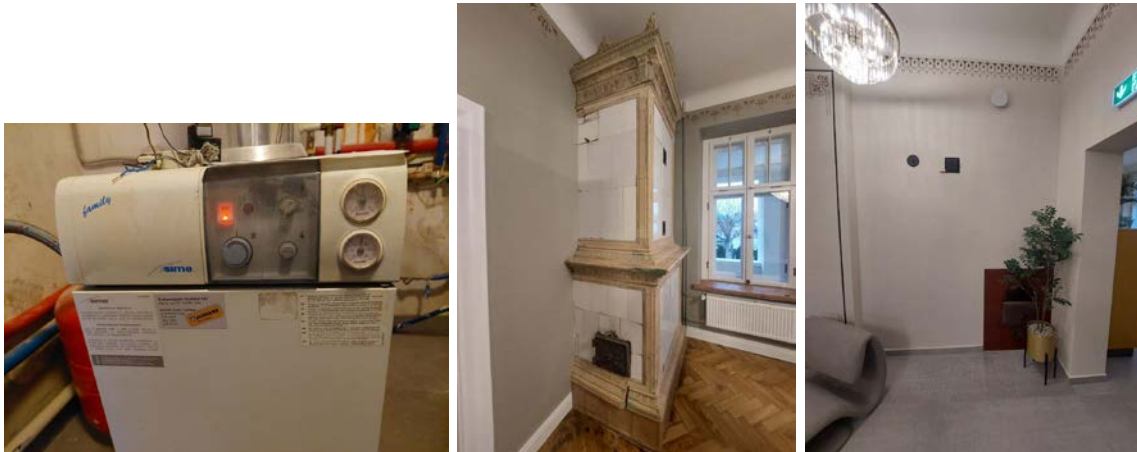
Pilt 12. Katel ja dekoratiivahjude allesjäänud osad
