Paikvaatlus 15.06.2023

Mälestised:

- 1) **Lohu mõisa park**, reg-nr 15234
- 2) **Ingliste mõisa park**, reg-nr 15195
- 3) **Pirgu mõisa park**, reg-nr 15192

Eesmärk: Keskkonnaamet algatas toimingud Keila ja Atla jõel asuvate paisutustega kunagiste mõisasüdamikes. Lohu, Pirgu ja Ingliste mõisakomplekside vabakujunduslikus stiilis rajatud parkides vaadeldi ja pildistati olulisi kujundusvõtteid ja -elemente ning võrreldi nähtut ajalooliste plaanidega. Esitatakse ettepanekud, millega on vaja arvestada kalapääsude lahenduste väljatöötamisel.

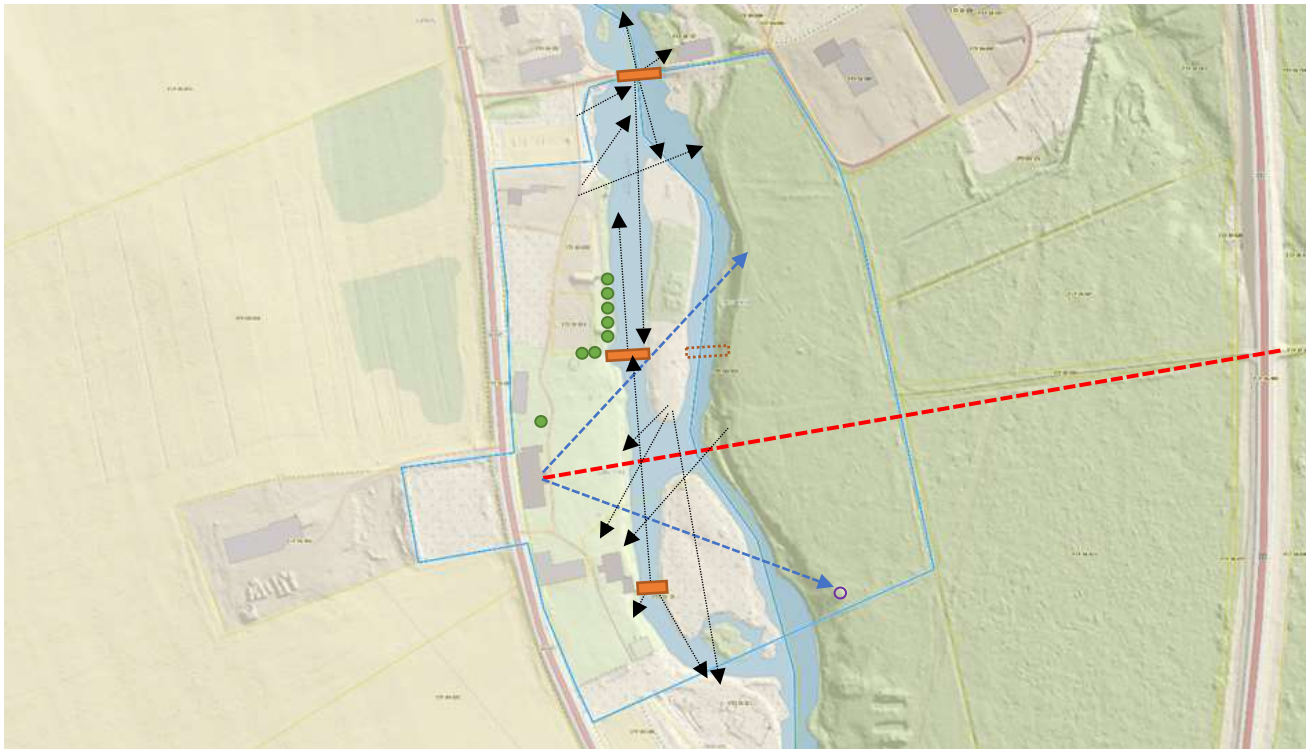
Skeem 2. Olulised struktuuri ja kujunduselemendid Lohu mõisa pargis.

Hinnang: Lohu mõisa park on **kõrge arhitektuuriväärtusega park**, mille kujundamisel on arvestatud loodust, eriti maastiku iseärasusi. Paisjärve veetaseme muutmine veskitamme lammutamine mõjub hävitavalt algupärasele arhitektuursele lahendusele ja originaalsubstantsi säilivusele (vesi, voolav ja seisev, veepeegeldused, jõesaared, taimestik). Märkimisväärne on silmapaistvalt kvaliteetne maastikuarhitektuur ja veekogu kui loodusliku materjalikäsitluse disaini kõrge tase. Lohu paisjärve veetaseme langetamisega hävivad veepeegeldused, pargi algupärase kompositsiooni terviklikkus ja maalilised vaated. Arvestada tuleb, et veetaseme langetamine avaldab kaudset mõju põhjavee tasemele, mis omakorda mõjutab olemasolevat taimestikku, sh eelkõige vanemaid puid paisjärve kallastel.

Ettepanek: Esmalt uurida parki terviklikult kui **pargiarhitektuurset objekti** ja kõikide (maastiku)komponentide omavahelisi seoseid. Alles seejärel alustada lahenduse leidmisega säilitades Lohu mõisa pargis paisjärve veetase nii nagu see on säilinud aastasadu ning igati vältida vabakujunduslikus stiilis rajatud pargi hävimist Eesti mõisamaastikus.

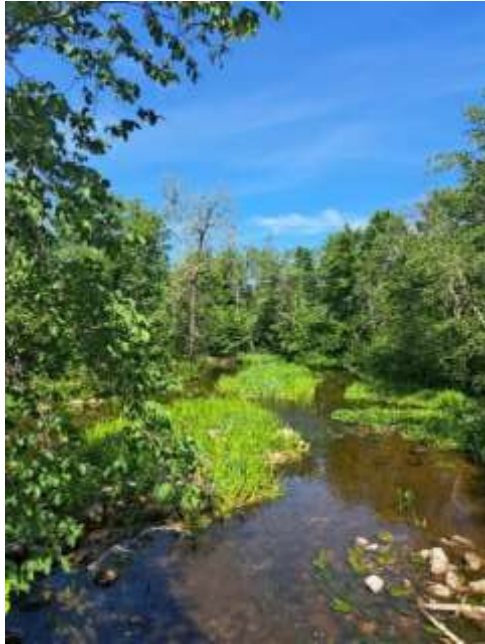
Pilt 1. Keila jõe veetase veskitammi ees. Veetase on väga madal, jõesäng kohati kinni kasvanud kalda- ja veetaimedega.

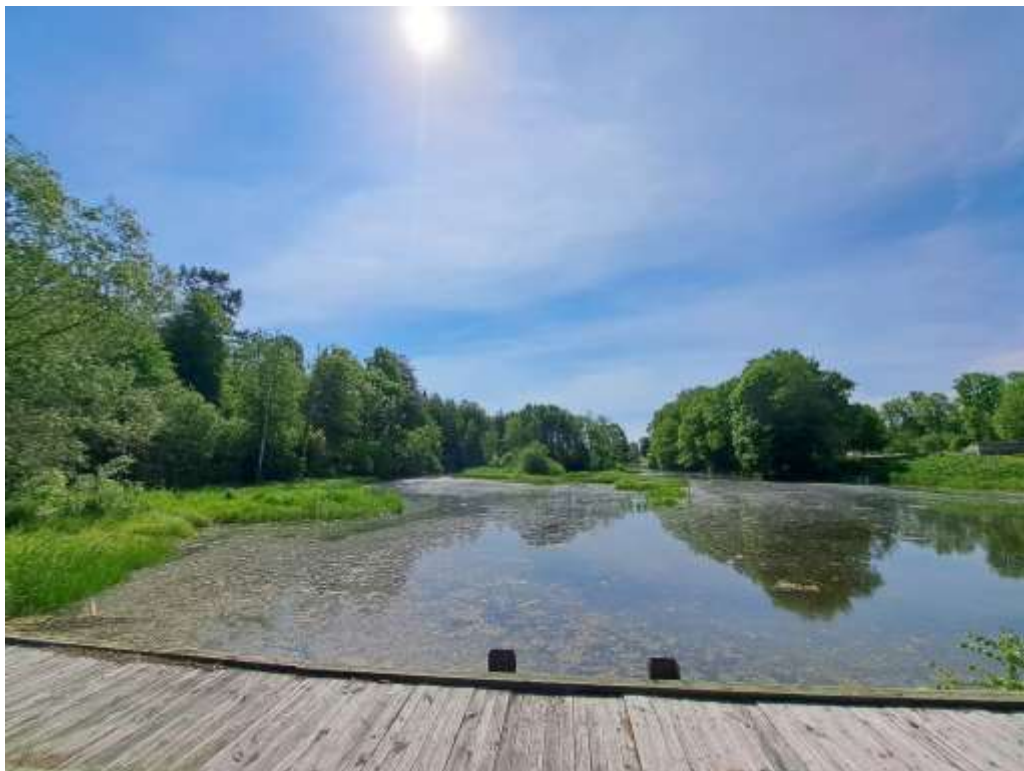
Pilt 2. Lohu paisjärve veetase veskitammi taga. Veskitammi ja -silla juures on järve veepind risustunud ja parem- ja vasakkallastel vohamas kaldataimed.

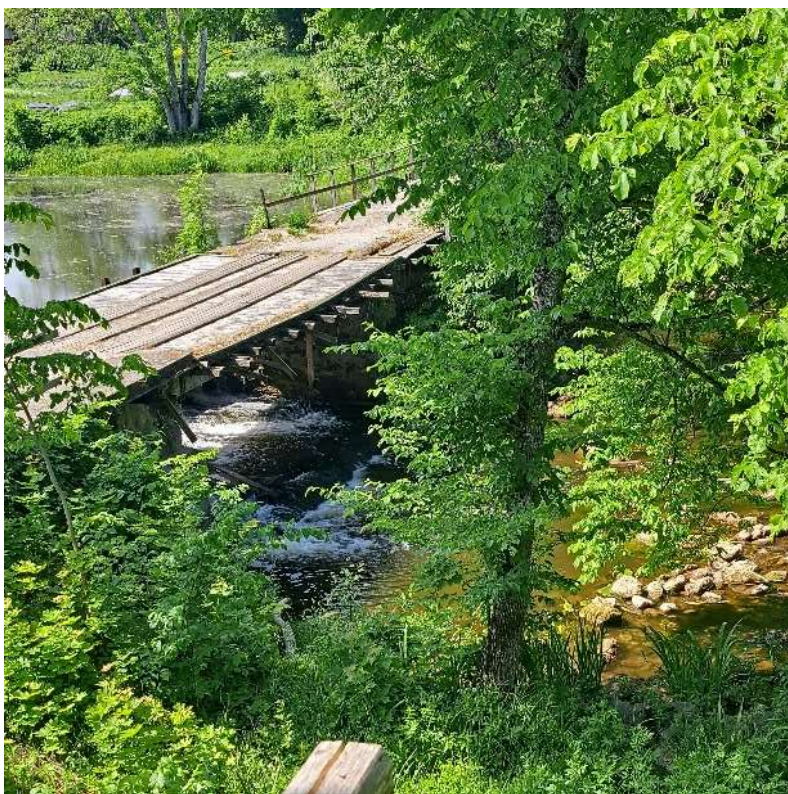
Pilt 3. Veskisild on avariilises seisukorras (hinnang visuaalsel vaatlusel). Veskitammi kohta puudub insenertehniline hinnang. Veskisild on oluline vaatepunkt pargimaastikus.

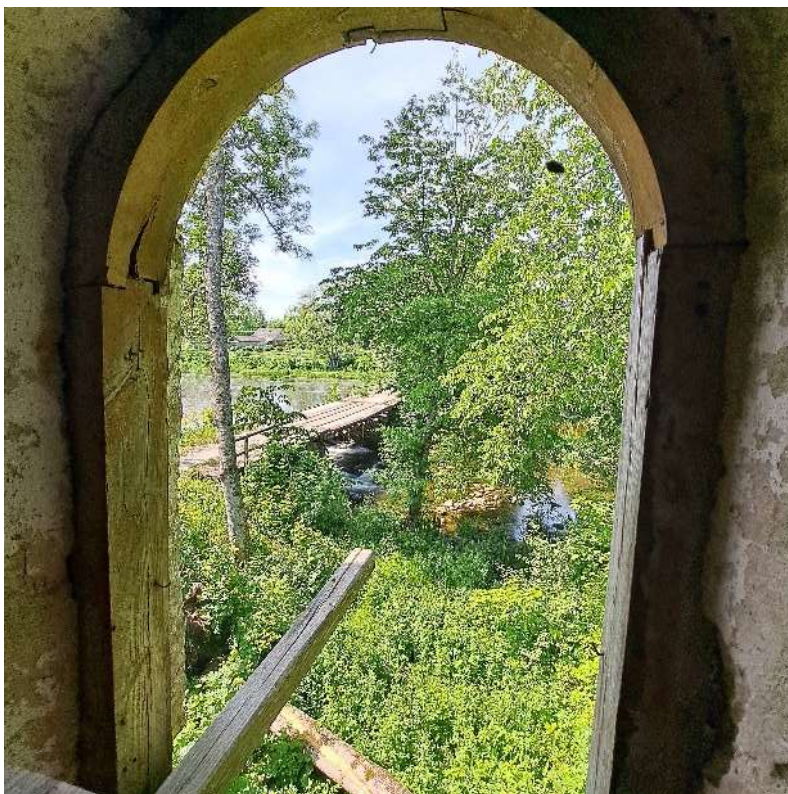
Pilt 4. Mõisaaegne vesiveski seisab tühjana ning lähimümbrys on võsastunud ja risustunud (kanal on risustunud).

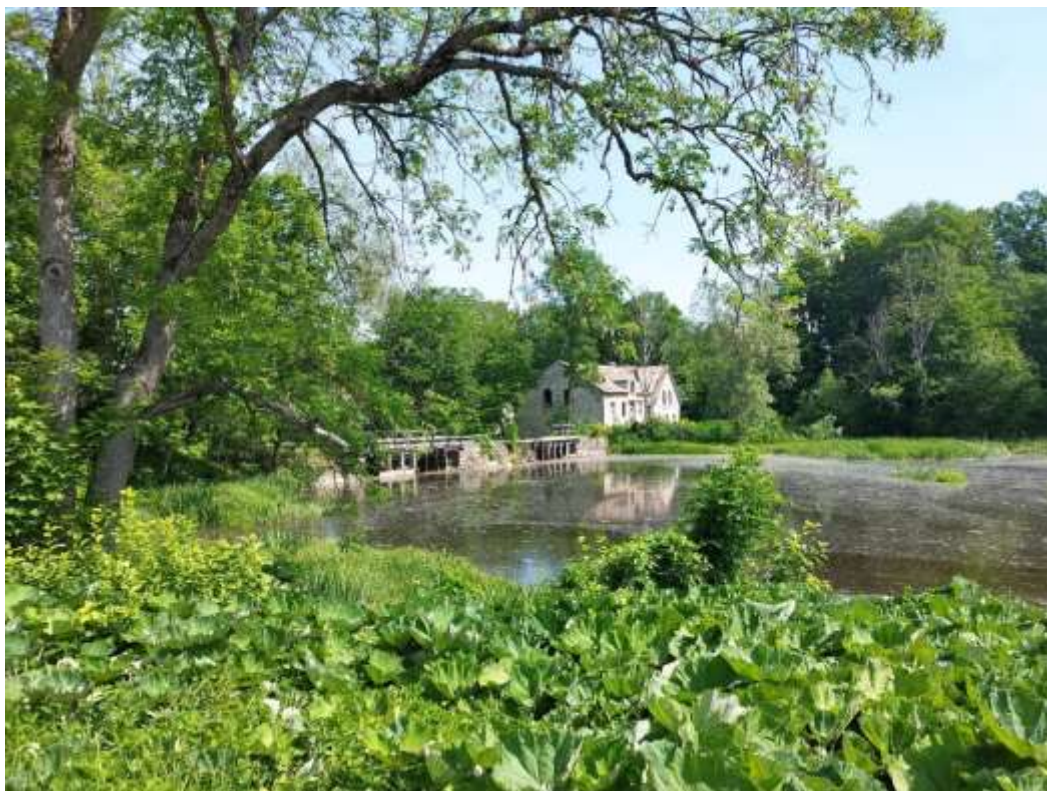
Pilt 5. Oluline vaade mõisaaegse vesiveski suunas (pargi)teelt üle järve veepinna. Veepeegeldus ei ole selge. (Foto autor: Andrus Rospu)

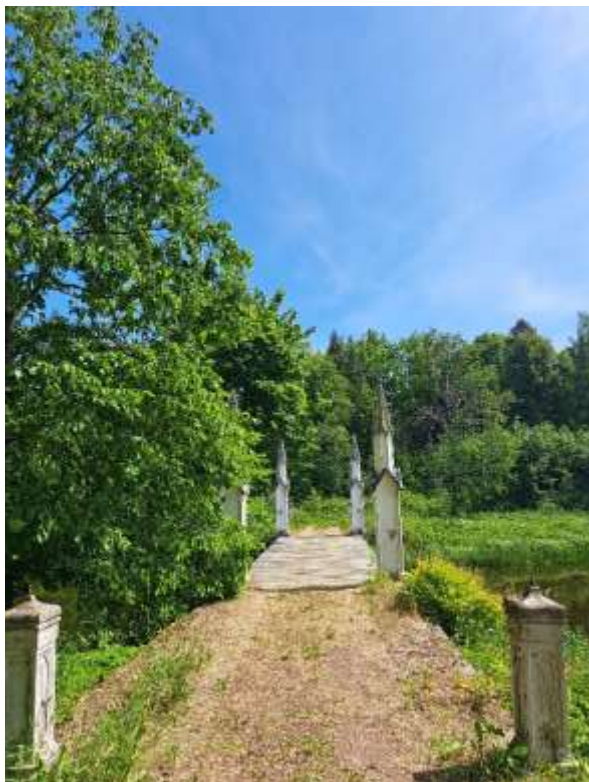
Pilt 6. Ajaloolises asukohas gooti stiilis pargisild järvesaarele ja sealt edasi metsaparki (teine osa on hävinud). Järvesaarel olnud hoone on hävinud – vare.

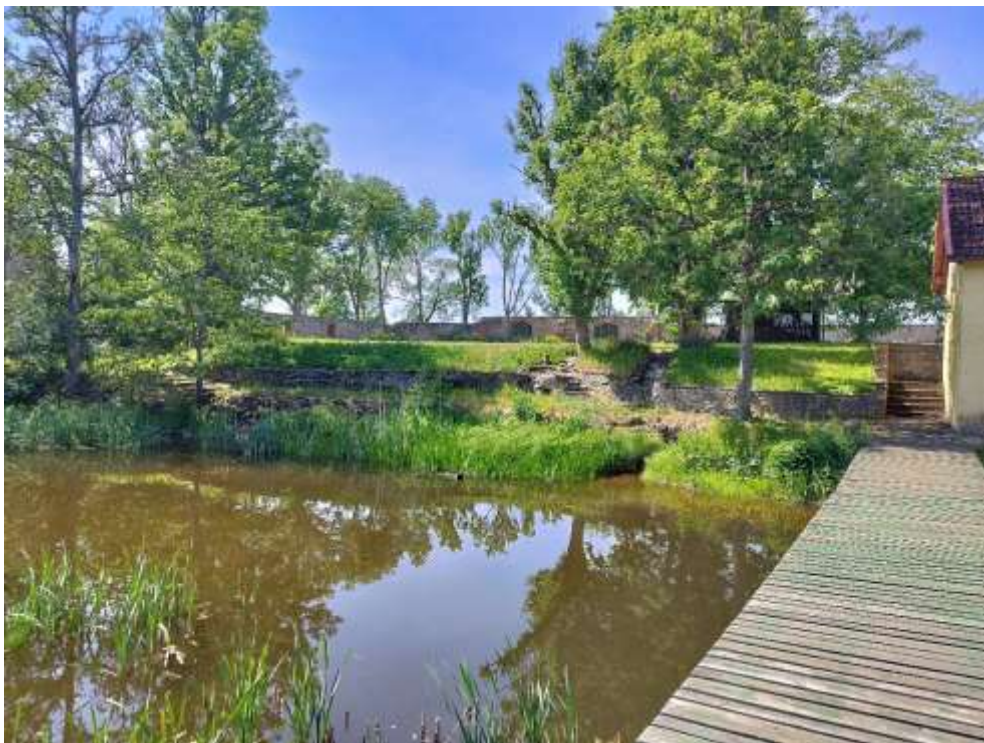
Pilt 7. Oluline vaade ajalooliselt sillalt terrasside suunas üle paisjärve. Järve vasakkaldal on säilinud paekivimüürid ja trepp, mis otseselt ei ole veepeegelduses, sest kaldal vohamas kaldataimed (Foto autor: Andrus Rospu).

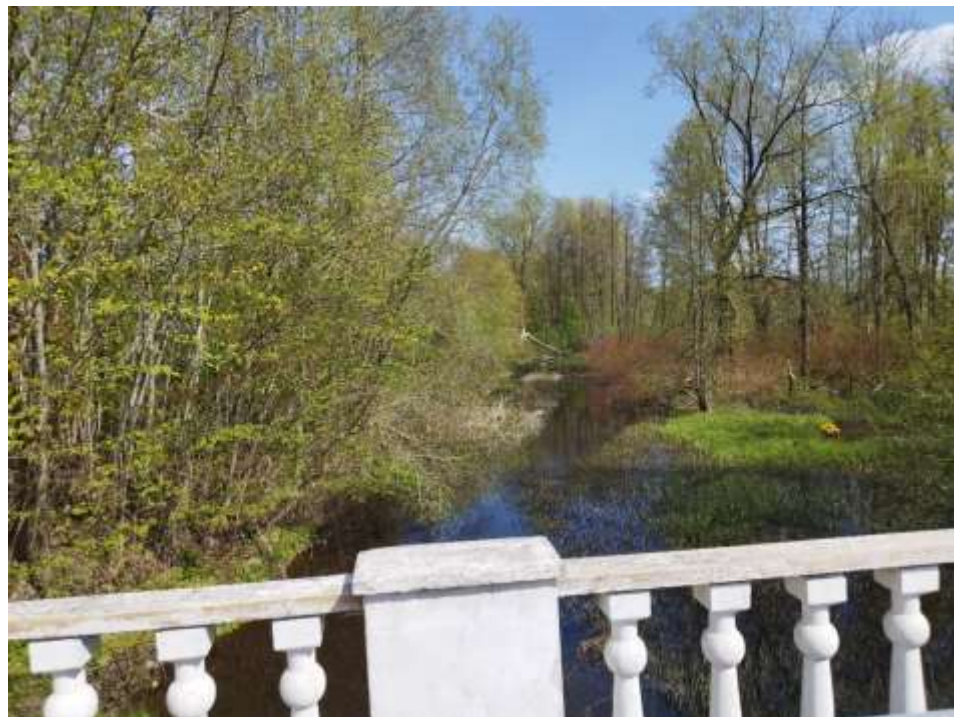
Pilt 17. Oluline vaade kunagisele paisjärvele ning jõesaarele. Endise paisjärve kaldad on soostunud ja võsastunud. Ringikujulise järvesaare kuhu on muutunud (tõenäoliselt oli väikesel saarekesel luigemaja ja mõisa valitsejamaja juurest viiv sild saarele on hävinud).

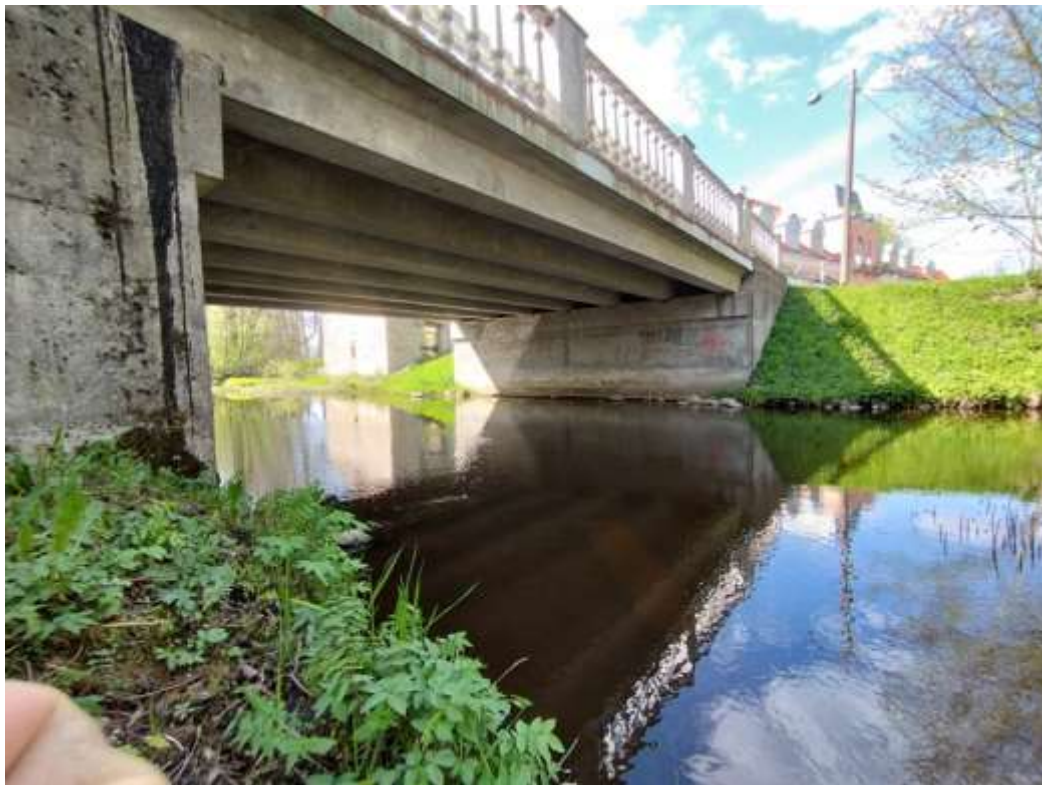
Pilt 17. Mõisaaegse veskitammi lammutamisega on hävinud paisjärv. Täna sel veepeegelduses on osaliselt nähtav peahoone ja vesiveski varemed. Varasemalt oli mõeldud, et vesiveski on vaadeldav teistest vaatepunktidest.

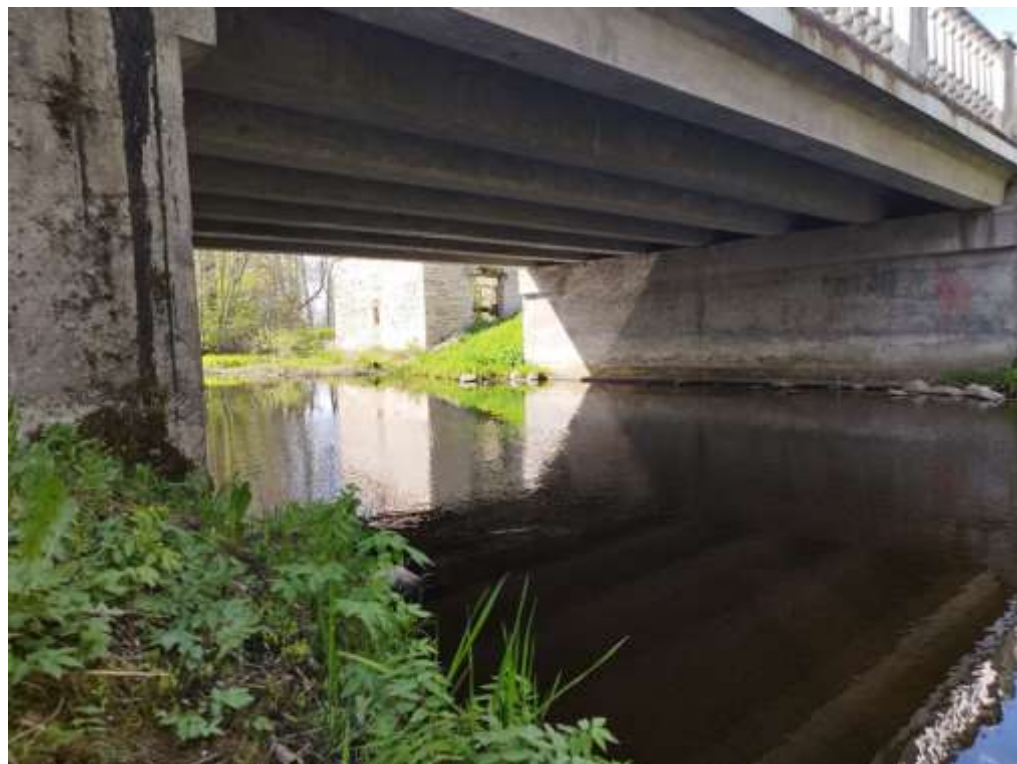
Pilt 18. Mõisaaegsest veskitammist ja puidust sillast pole midagi säilinud käesoleva ajani. Uue silla ehitamisega on olukord muutunud tagasipöördumatult.

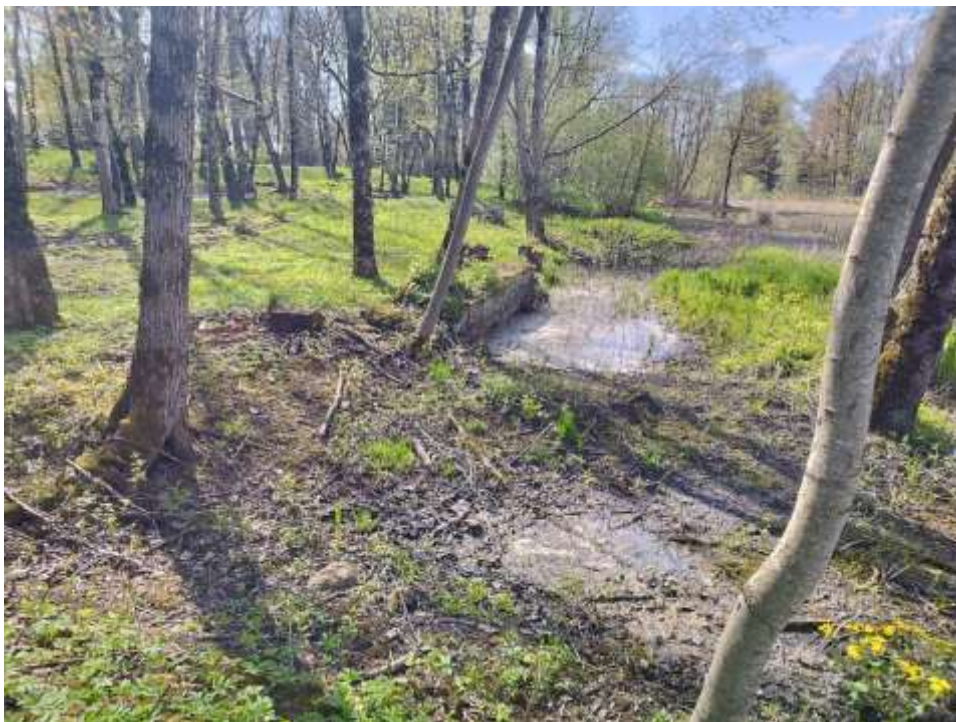
Pilt 19. Vesiveski vastaskaldal asunud vesijõul töötanud saeveski asukohas on ala soostunud. Säilinud on madalamad lohud, kus leotati palke enne saagimist.

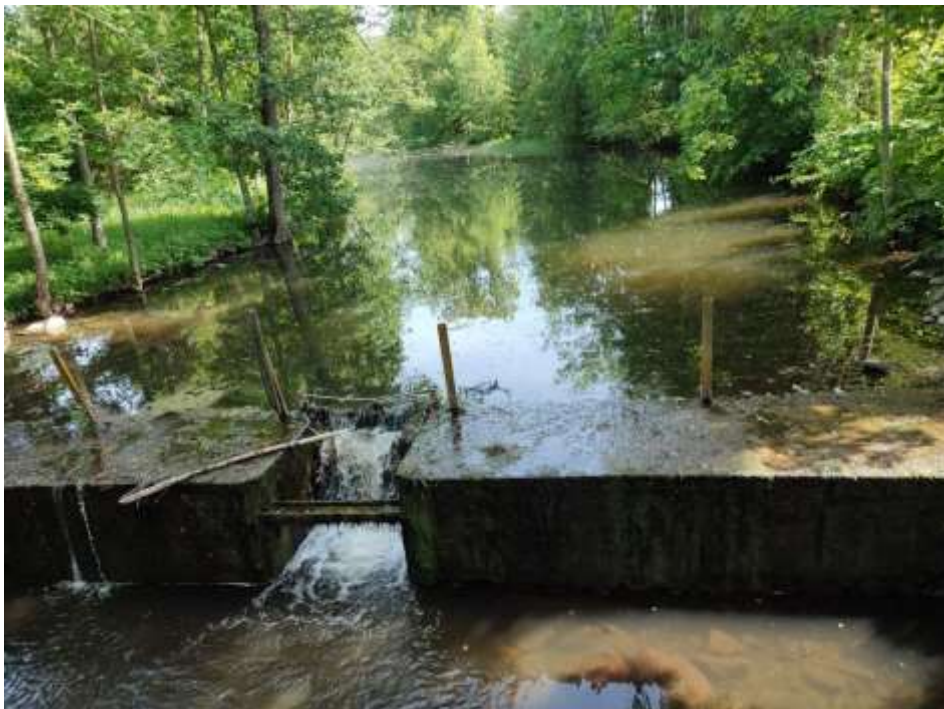
Pilt 21. Jõe veetase langeb ning veepeegeldused pole enam nii selged veetammi taga. Kolhoosi ajal ehitatud tammi keskel oleva lüüsiga on võimalik jões veetaset reguleerida.

Ettepanek: Soovitatav on praeguse lüüsiga tammi asukohas ehitada kalapääs nii, et veetaset enam ei langetata. Kaaluda lahendust, mis arvestab ainult jõesängi laiusega ning ei koorma pargiala piki jõe paremkallast. Võimalusel markeerida ajaloolise silla asukoht ja säilitada leitavad konstruktsiooni detailid.

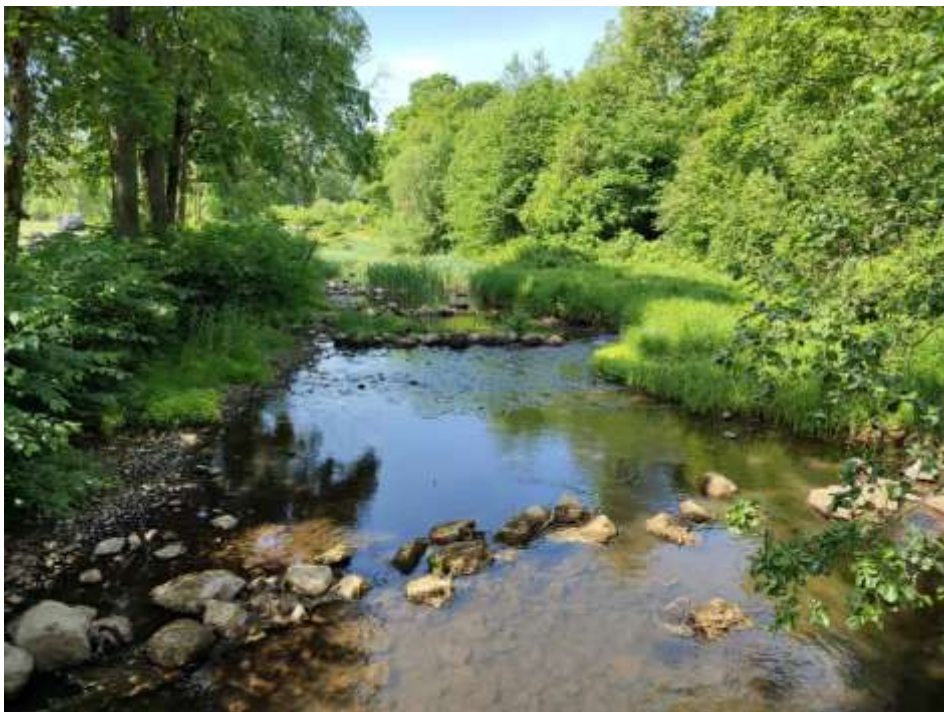
Pilt 22. Jõekallastel ja madalas vee vahavad kaldataimed ning kärestikulisust on loodud maakividega.

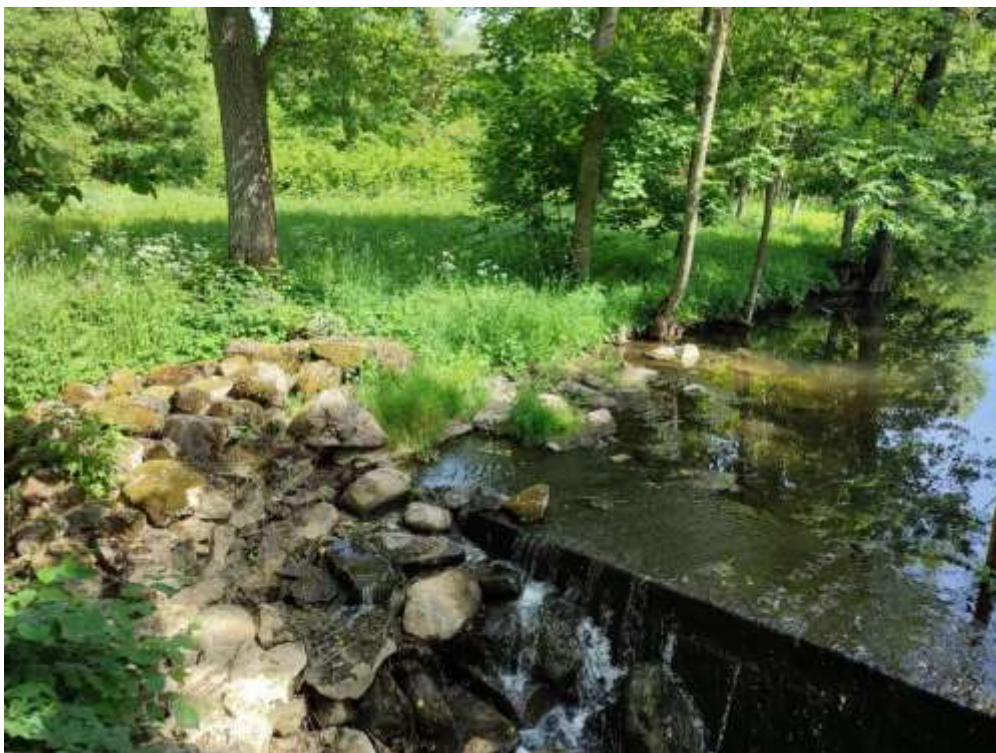
Pilt 23. Tammist on võimalik üle minna suvisemal ajal. Mõisaaegne sild kattub praeguse tammi asukohaga. Tammi pargipoolsel kaldal võib madalvee ajal märgata mõisaajast pärit sillakonstruktsiooni tänaseni säilinud puitosi.

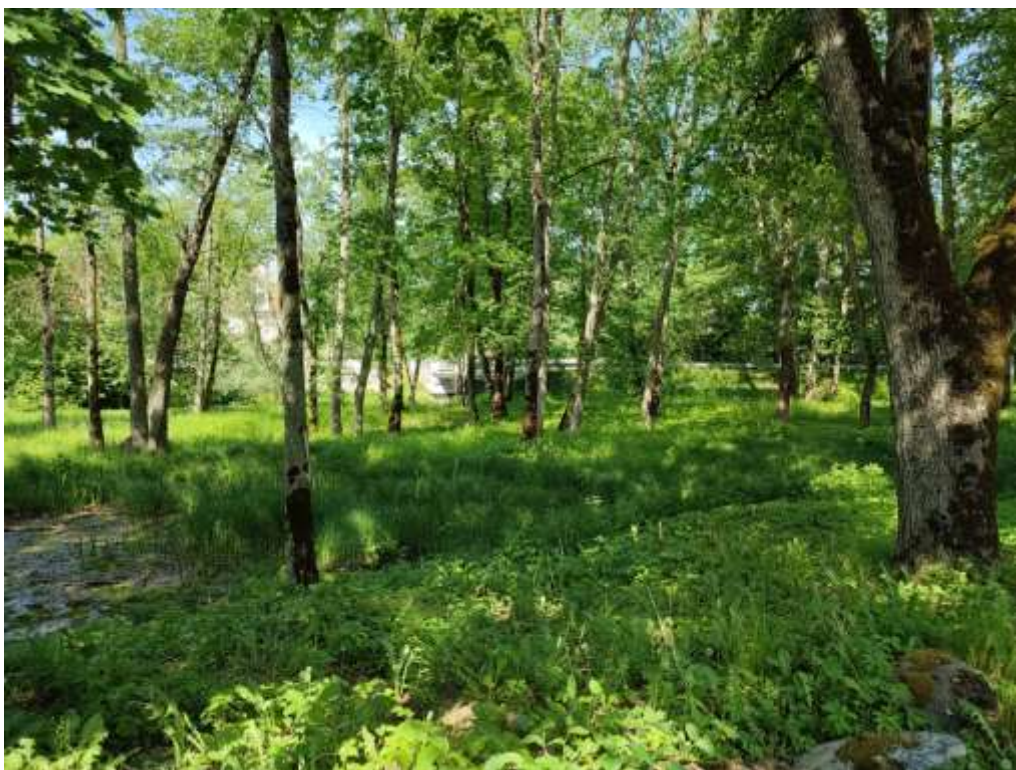
Pilt 25. Mõisaaegsed hooned (vesijõul töötav saeveski) on hävinud, ala on tänaseks soostunud. Veel tänaseni on säilinud madalamad lohud, kus omal ajal leotati palke.

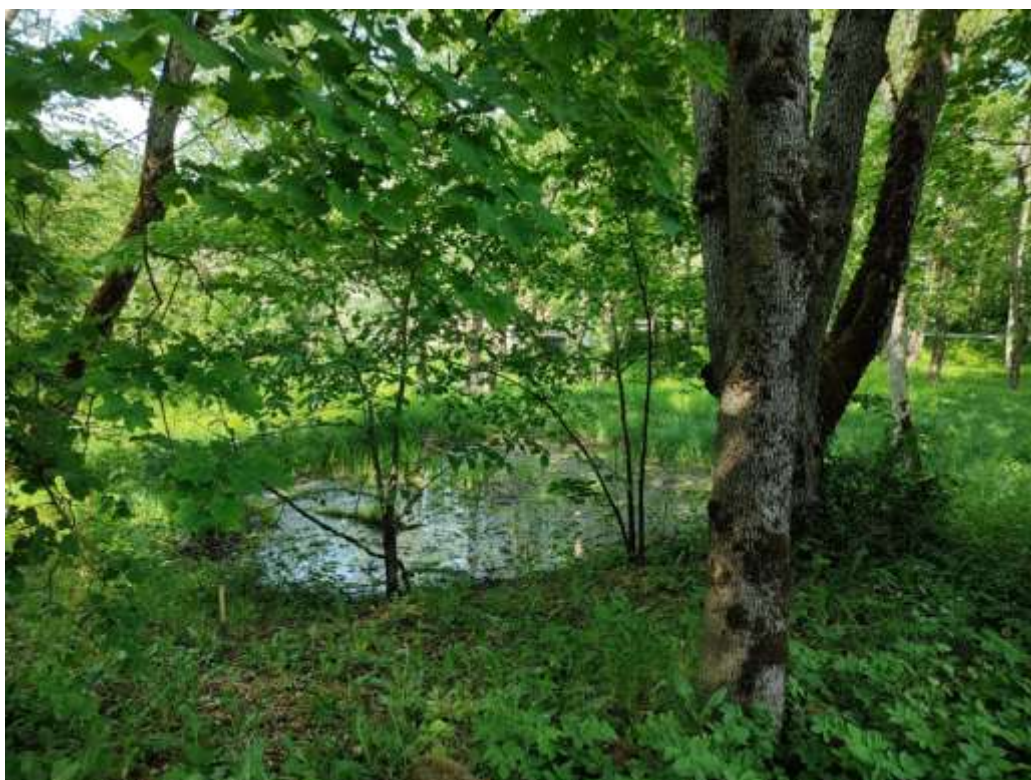
Pilt 26. Mõisaaegne saeveski tiik, kus enne saagimist leotati palke. Väike ühenduskanal jõega on kinni kasvanud.

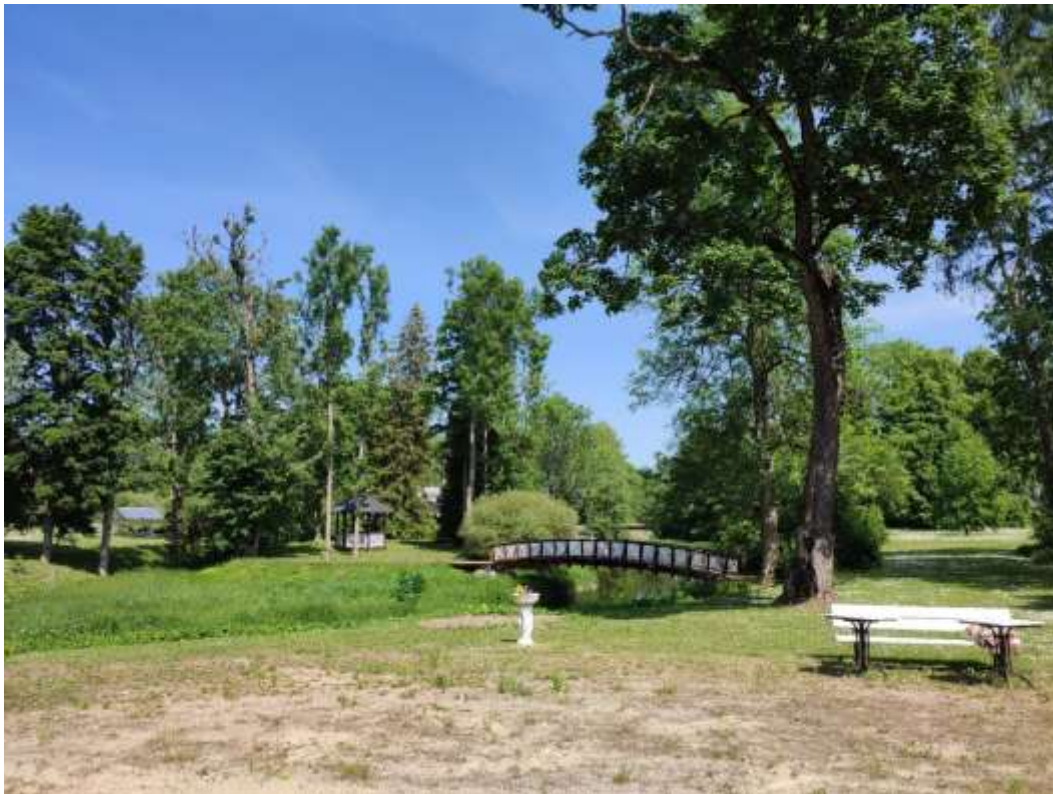
Pilt 27. Üks jõeharu on kuivanud (pildil vasakul) ning puuduvad veepeegeldused jõesaarest. Vesi on oluline kujunduselement pargimaastikus.

Ettepanek: Soovitav on arvestada Atla jõe praegu oleva veetasemega, võimalusel seda ka tõsta, et peatada edasine jõe- ja järvekallaste soostumine ja kinni kasvamine. Kaaluda kalapääsu lahendust nii, et säilivad kunagise tammi elemendid ajaloolises kohas.

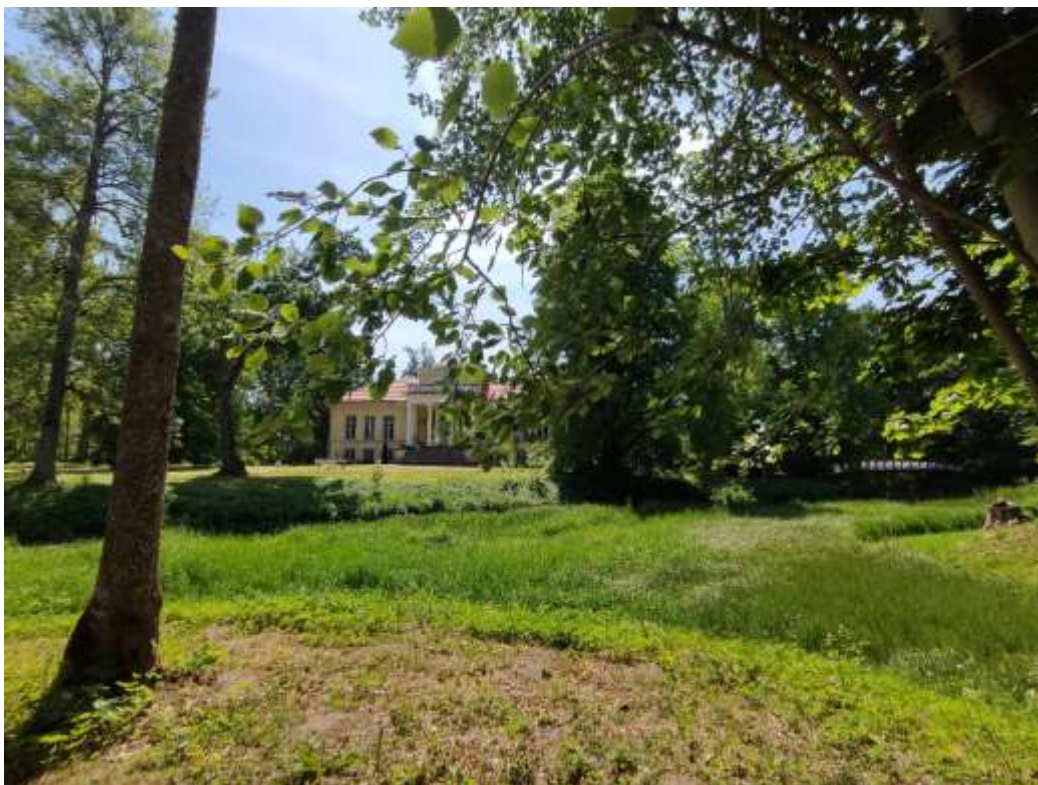
Pilt 28 . Jõesaare ümbruses on veepeegeldused täielikult hävinud.

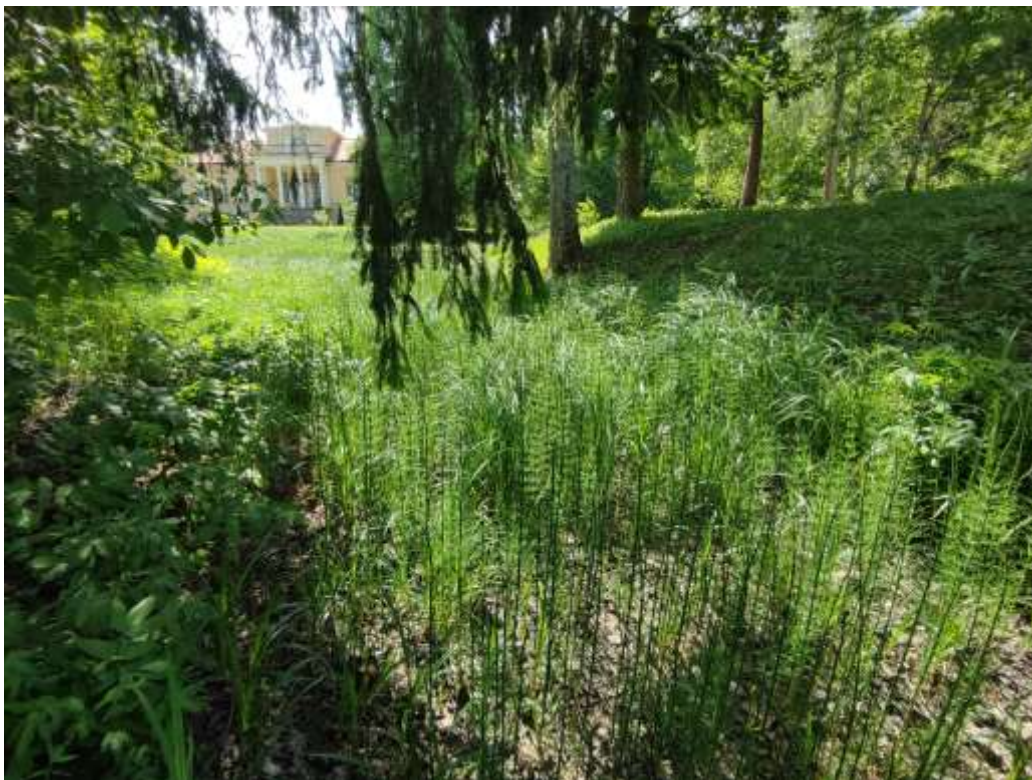
Pilt 29. Kuivanud jõeharu, puuduvad veepeegeldused ja tulemuseks rikutud pargimaastik.

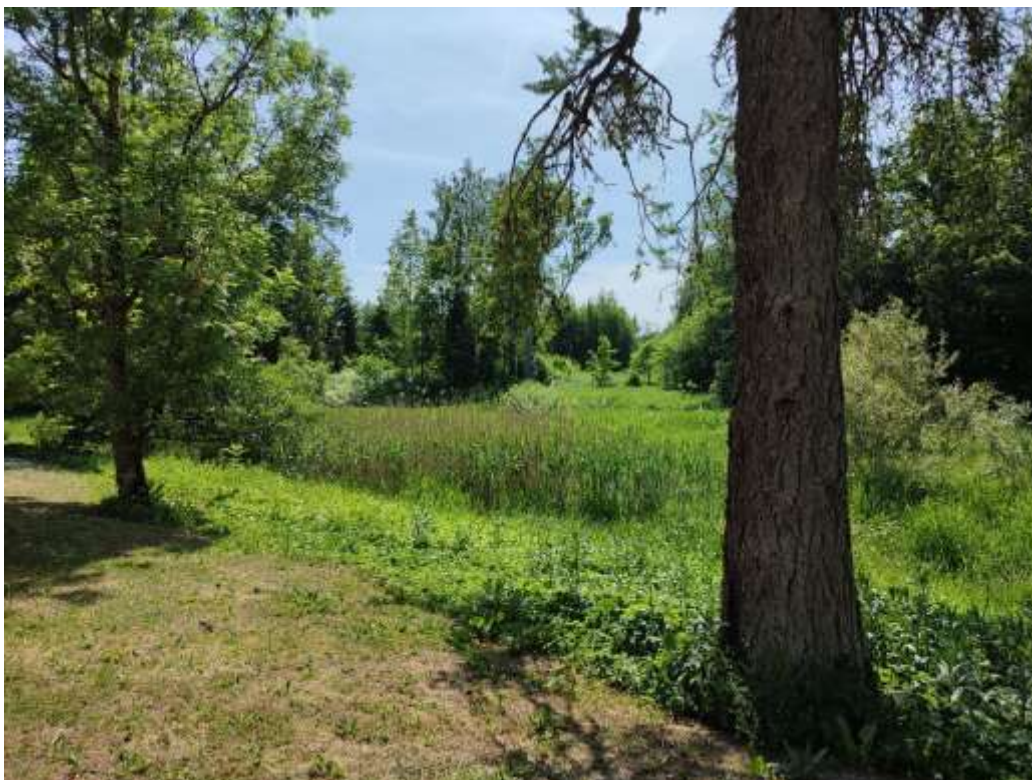
Pilt 30. Ilma veeta jäänud paisjärve on kadumas, intensiivne soostumine ja rohtumine kõrkjatega.

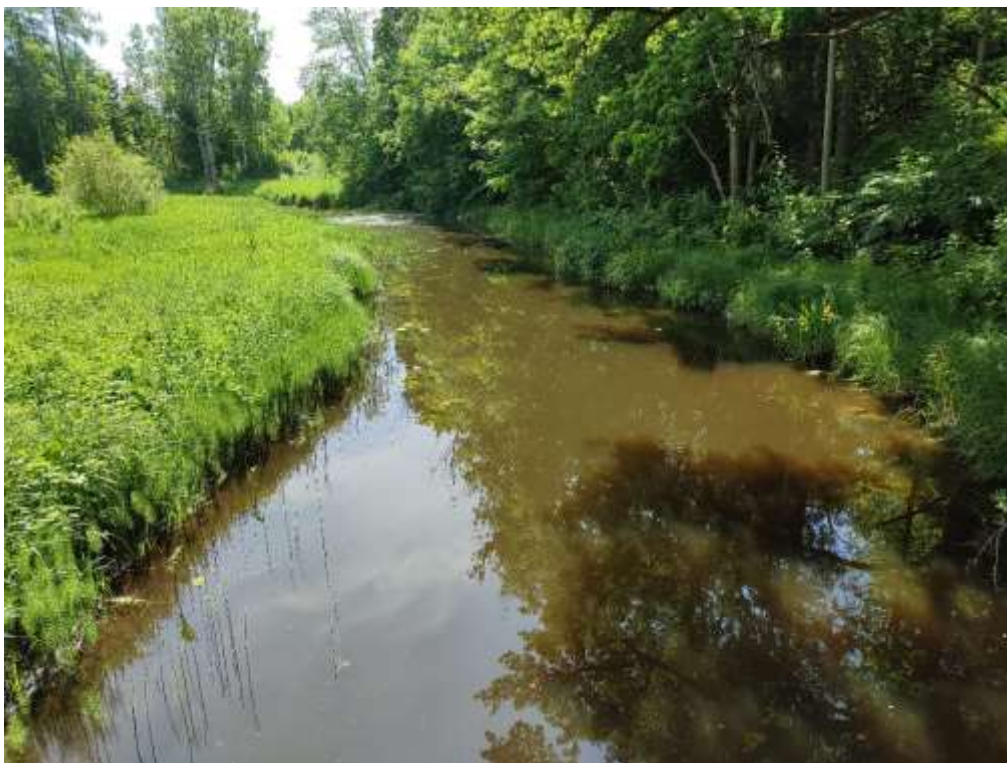
Pilt 31. Vaade sillalt ajaloolises kohas üle jõe veepinna. Jõevesi on mudane ja veepeegeldused mitte väga selged vooluvees.

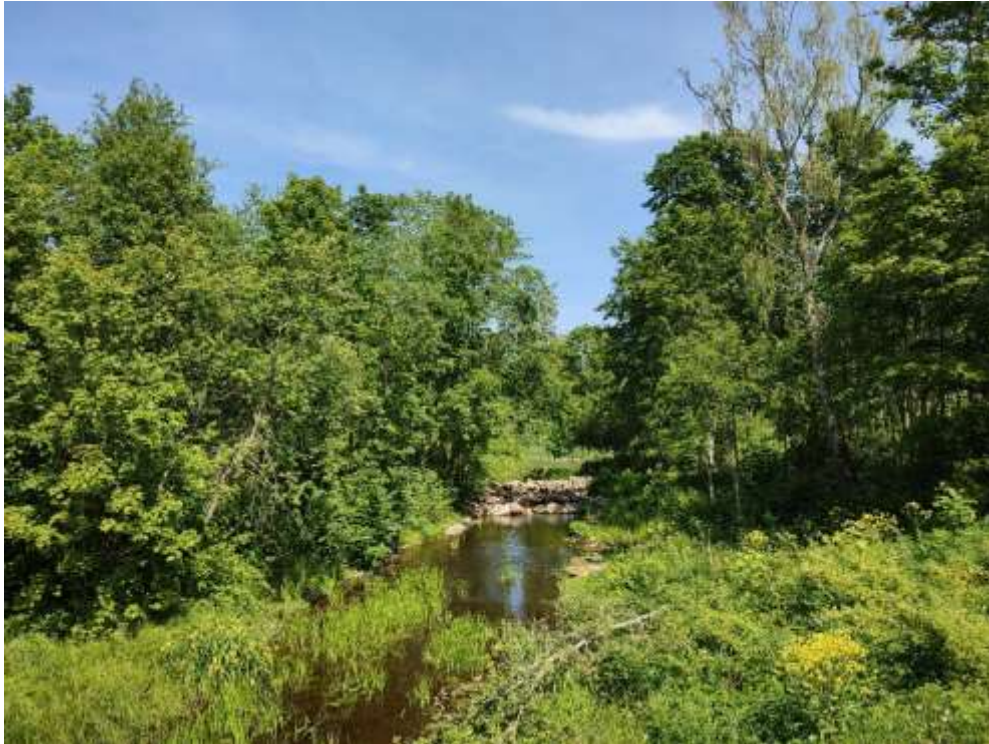
Pilt 33. Osaliselt säilinud tamm Atla jõel mõisaaegses asukohas, mis hoiab veetaset peahoone juures nii palju, et veepeegeldused on veel nähtavad ainult jõesängi piires..

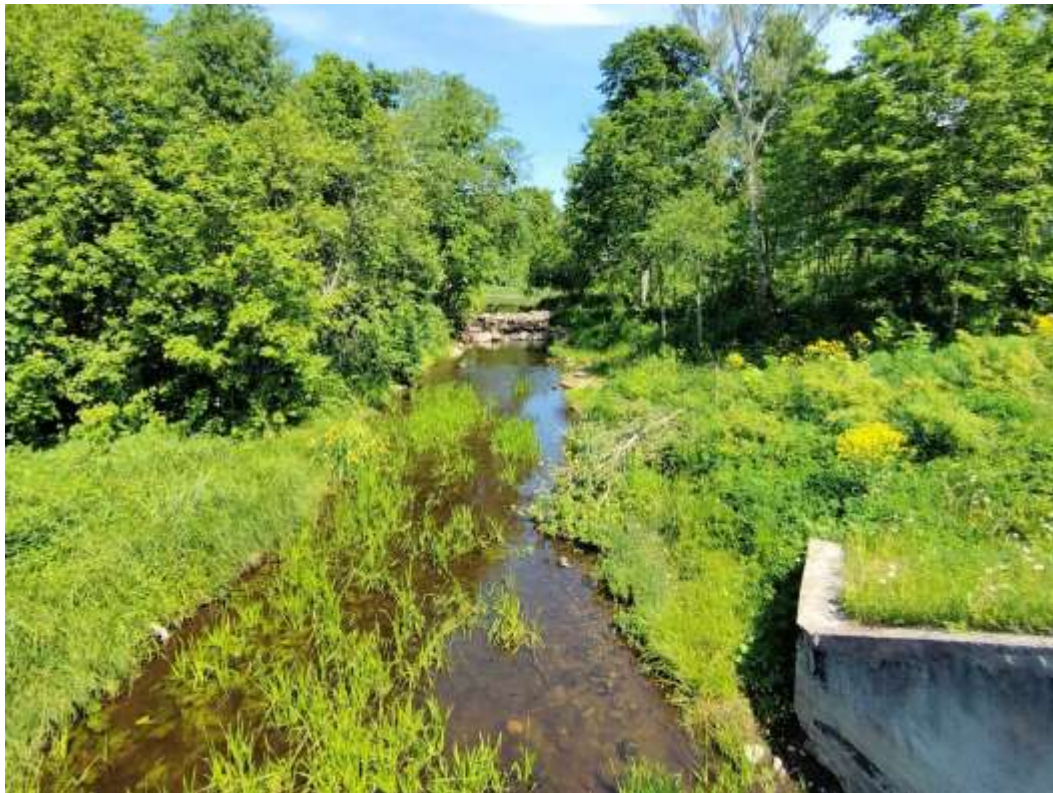
Pilt 34. Tammi ees on veetase väga madal. Madalaveelises jões on nii kalda- kui ka veetaimi. (Foto autor: Andrus Rospu)
