**Päraküla selts MTÜ**

**TEAVITAMINE JA TEABENÕUE**

**06.07.2026**

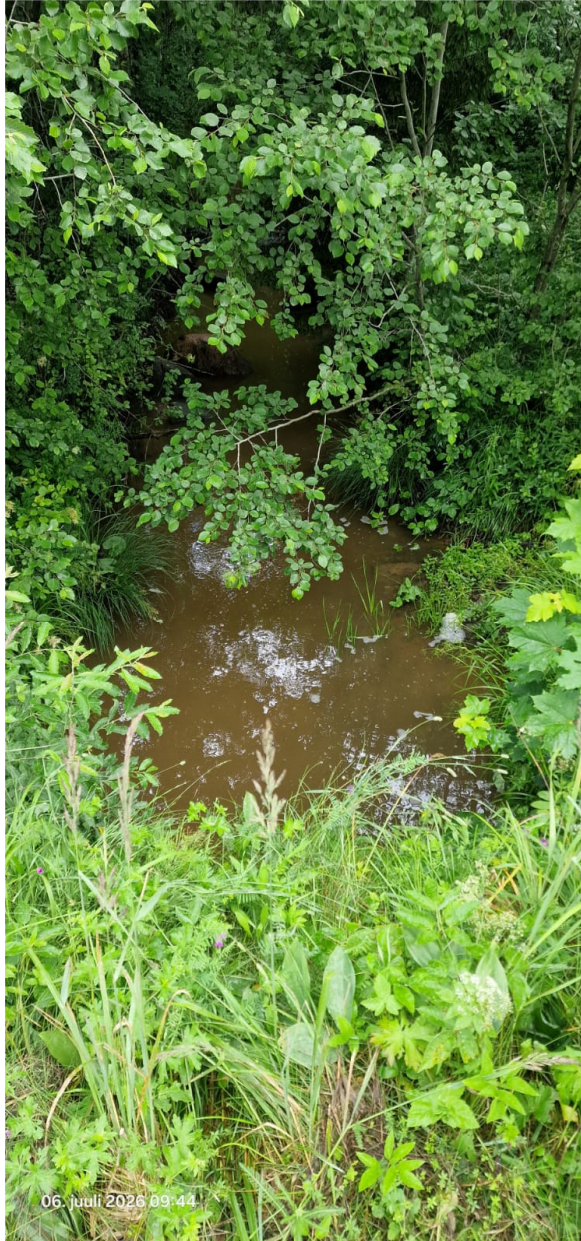
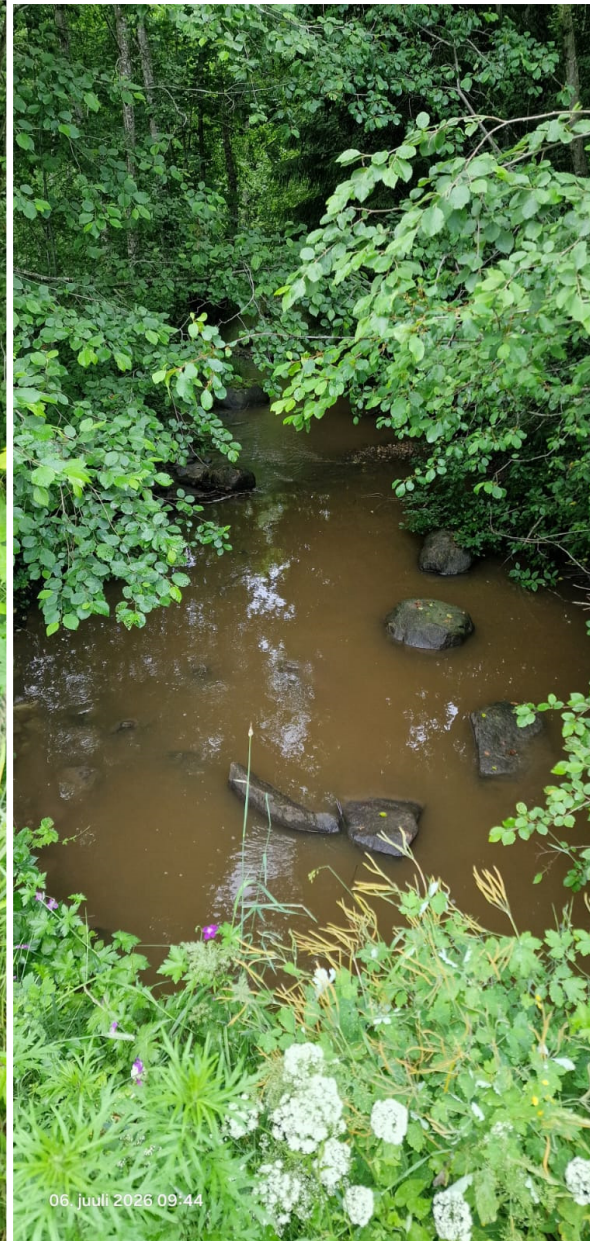
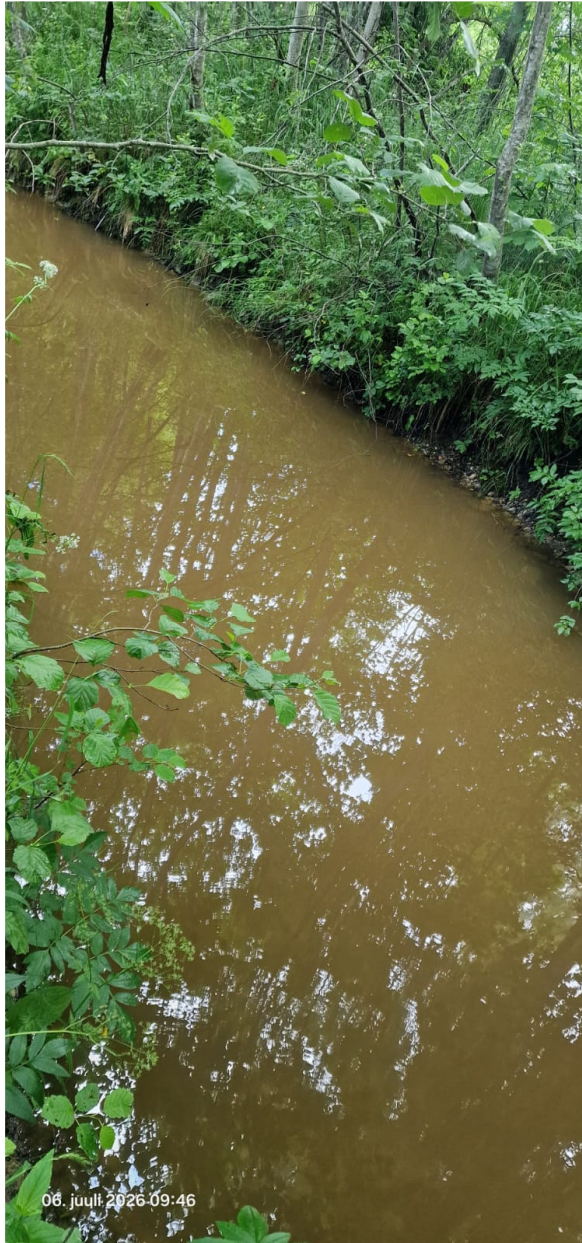
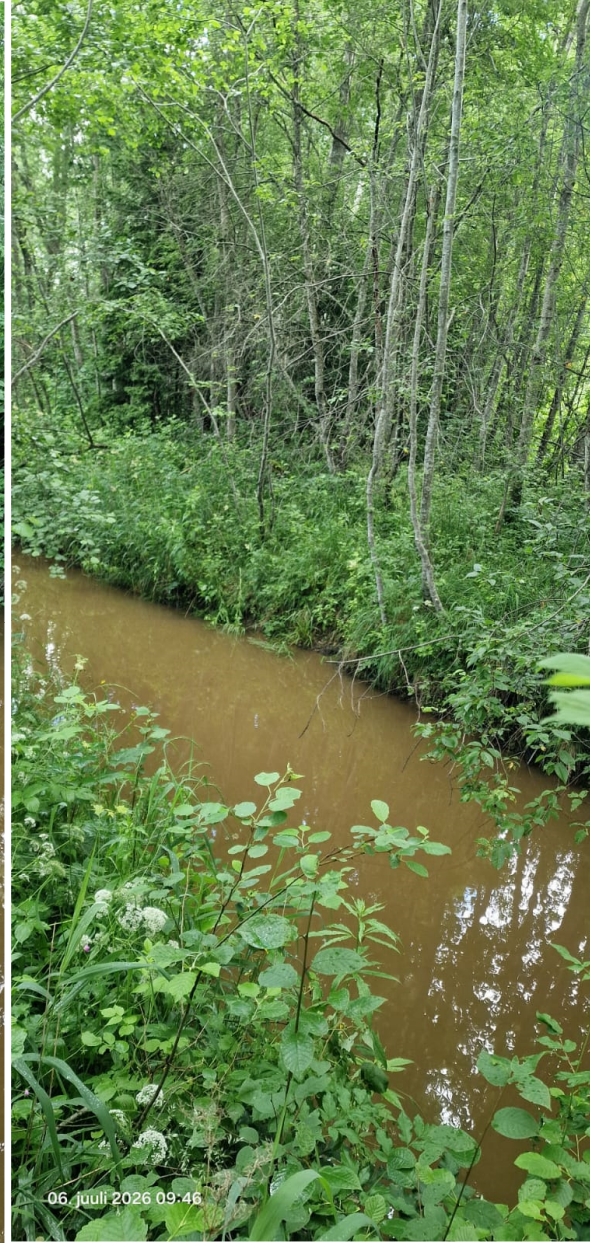
Pildid 1 Pärakülas asuvast jõelõigust, koha koordinaadid 58.331027, 24.117270

11. juuni 2026 õhtul tuvastasime, et Pärnu linnas Ermistu külas, (Audru metskond 20, katastritunnus 82602:005:0282) ja Kõima külas (Audru metskond 52, katastritunnus 62401:001:2178) asuvalt Kaitseväe taristu ehitusalalt juhitakse suures koguses puhastamata, äärmiselt sogast ja heljumirikast vett otse Männiku jõkke. Reostus pärineb ehitusalalt, kust juhitakse teadlikult liigvett ja puhastamata ehitusvett, mille ärajuhtimiseks kasutatakse varasemalt rajatud maaparandussüsteemi (kraave). Nende kraavide kaudu juhitakse reostunud vesi otse jõkke.

### **Oleme 6. juuli 2026 hommikul tuvastanud uuesti ulatusliku reostuse ja ka koheselt teavitanud infotelefonil 1247.**

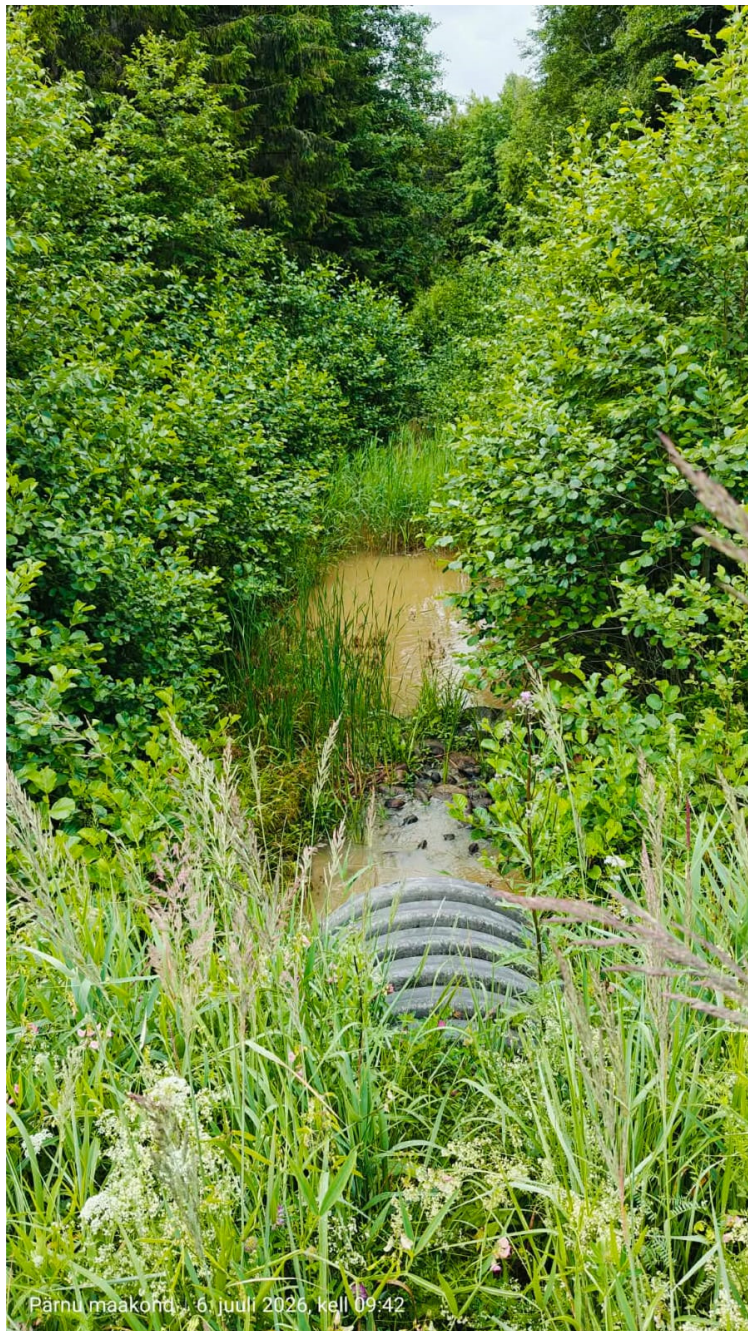
**Pilt 2** Ehitusalalt tulev kraav, koha koordinaadid 58.347524, 24.095820

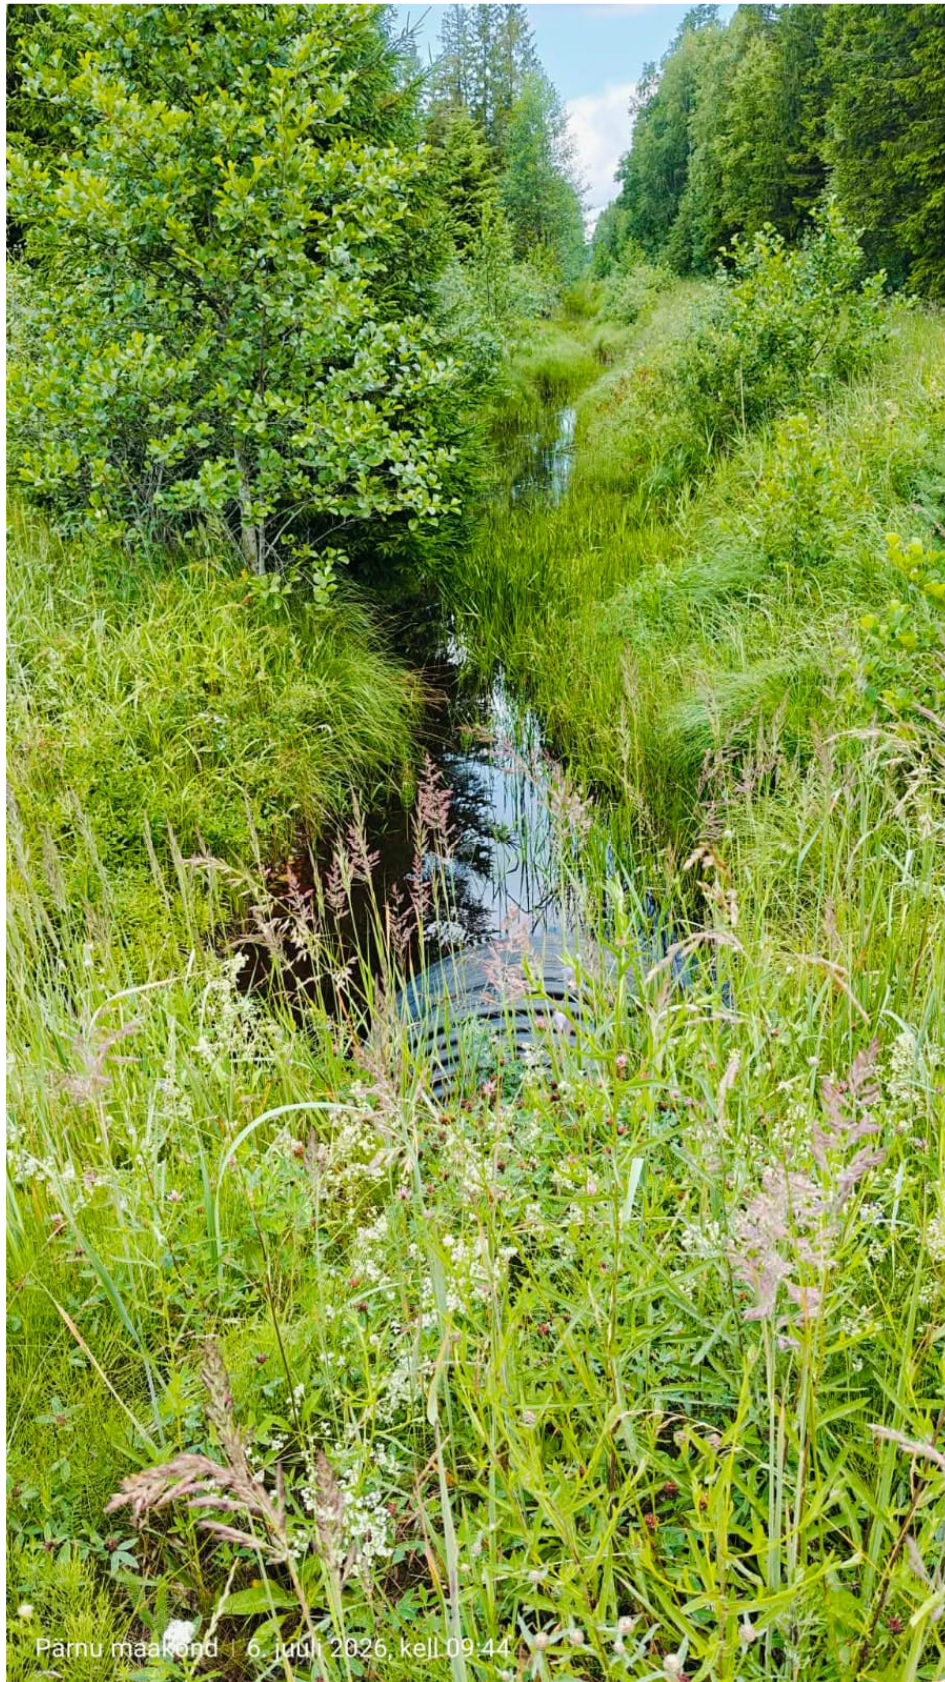
**Pilt 3** Jõgi kohas, mis ei puutu reostusega kokku (võrdluseks lihtsalt), koha koordinaadid: 58.346608, 24.086943
