**Teema:** Eksperti arvamuse koostamine Kuusalu vallas Andineeme külas Otsa II PlanID4953 kehtiva (Leegiranna III etapi) ja Otsa II muudatuse PlanID 114733 (menetluses oleva) detailplaneeringu eesvoolu seisundi kohta.

### **Detailplaneeringuala kuivenduskraavi ja selle eesvoolu fotoalbum. Kuivenduskraavi tehnilist seisukorra hinnang ja ettepanekud olukorra parendamiseks.**

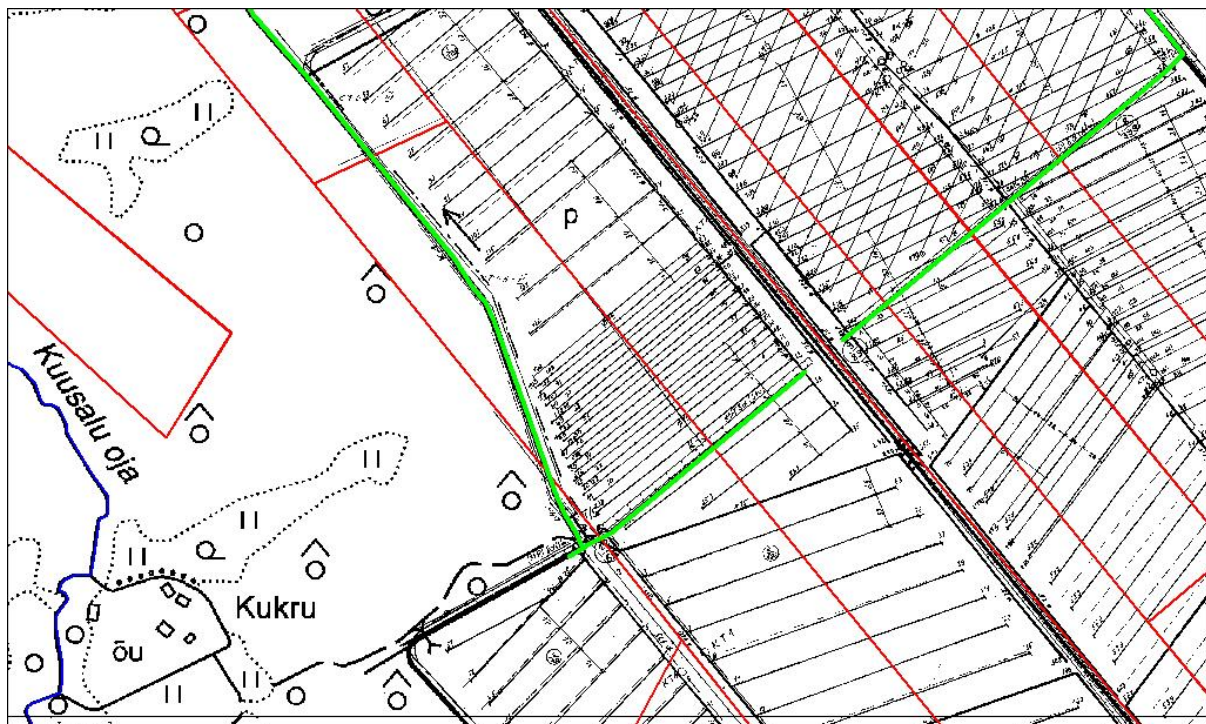
Joonis 2. Detailplaneeringualal ja selle lähikümbruses paiknev vana drenaažisüsteem.

Sademevesi (sh-s lumesulavesi) on planeeritud immutada kinnistutel, vertikaalplaneerimise lahendusest lähtuvalt, kohapeal pinnasesse või juhtida kuivenduskraavi. Liigniiskuse ja soostumise vältimiseks on 2023. aasta alguses renoveeritud osa kuivenduskraavist ja ehitatud lõik dreanaaži - vt kraavide teostusjoonis (OÜ KT Geodeesia. Töö nr 17/23. 31.03.2023) ja fotod 1 – 4. Kuivenduskraavidega juhitakse liigvesi Salmistu lahte. Vana dreanaaži paiknemine detailplaneeringualal on näidatud joonisel 2.

Vastavalt Maa-ameti kaardiserverile on tegemist vana kehtetu maaparandusobjektiga. Juhul kui ehitustööde käigus avastatakse toimiv dreanaaž, siis tuleb see säilitada või ümber tõsta.

6. Vana drenaaži paiknemine detailplaneeringualal ja selle ümbruses on näidatud joonisel 2. Kui ehitustöödel selgub, et kinnistul on toimiv drenaaž, siis tuleb see säilitada või ringi tõsta. Kindlustamist vajavad üksikud vana drenaaži kollektorite suudmed kuivenduskraavi nõlvadel.

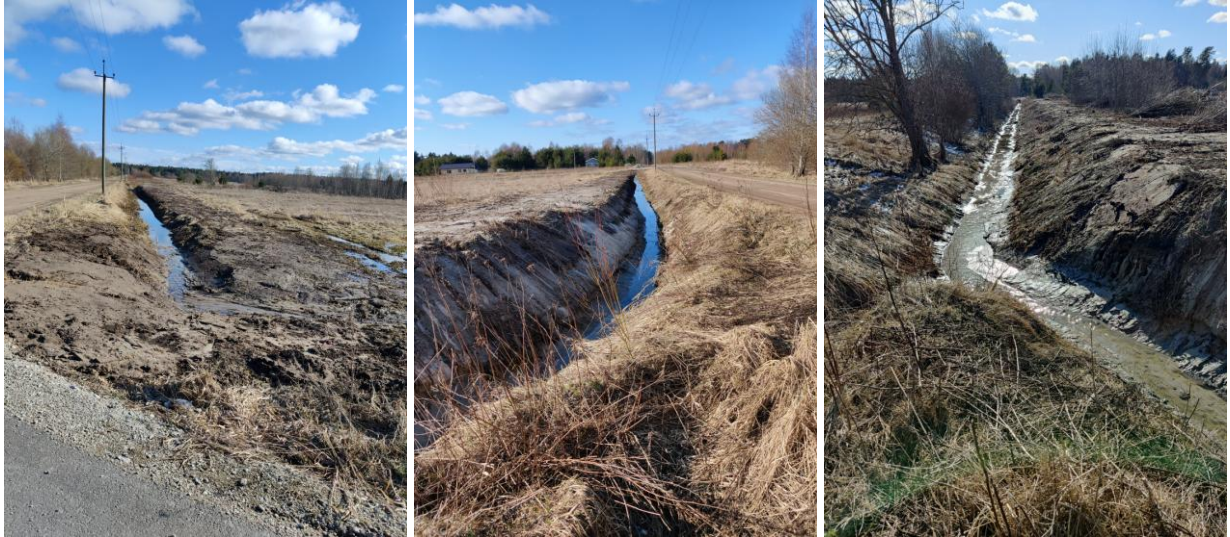
Fotod 1 – 3. Fotodel 1 ja 2 on kuivenduskraav, mida just süvendati ja mis saab alguse Sõlme tee ja Leegiranna tee ristmiku juurest ja kulgeb Leegiranna tee ääres. Fotol 3 suundub kraav kinnistute piiril läände.

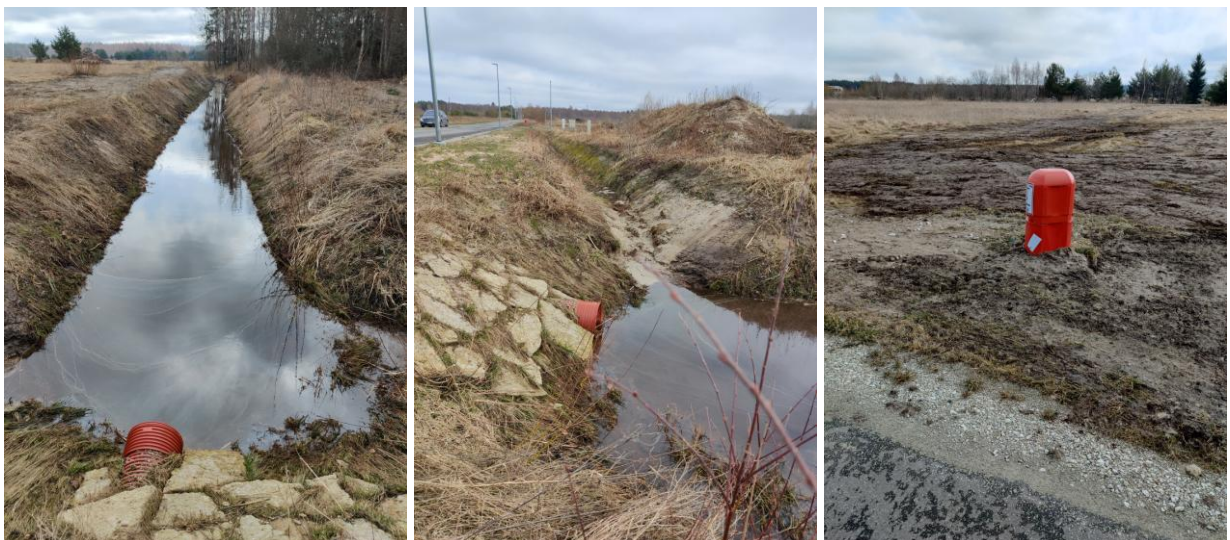
kollektorite suudmed kuivenduskraavi. Sügavamale oleks võinud paigaldada ka Sõlme tee truubi toru, sest praegu on selle ette tekkinud paisutus – vt foto 4.

Fotod 4 – 6. Fotol 4 on Sõlme tee truup ja selle ees settest puhastatud kuivenduskraav. Fotol 5 on Sõlme tee kõrval kulgev madal kuivenduskraav. Fotol 6 on tuletõrje hüdrant nr 1 ja selle taga kahe kinnistu piiril uue drenaazi trass puhastatud kuivenduskraavini – vt ka joonis nr 1.

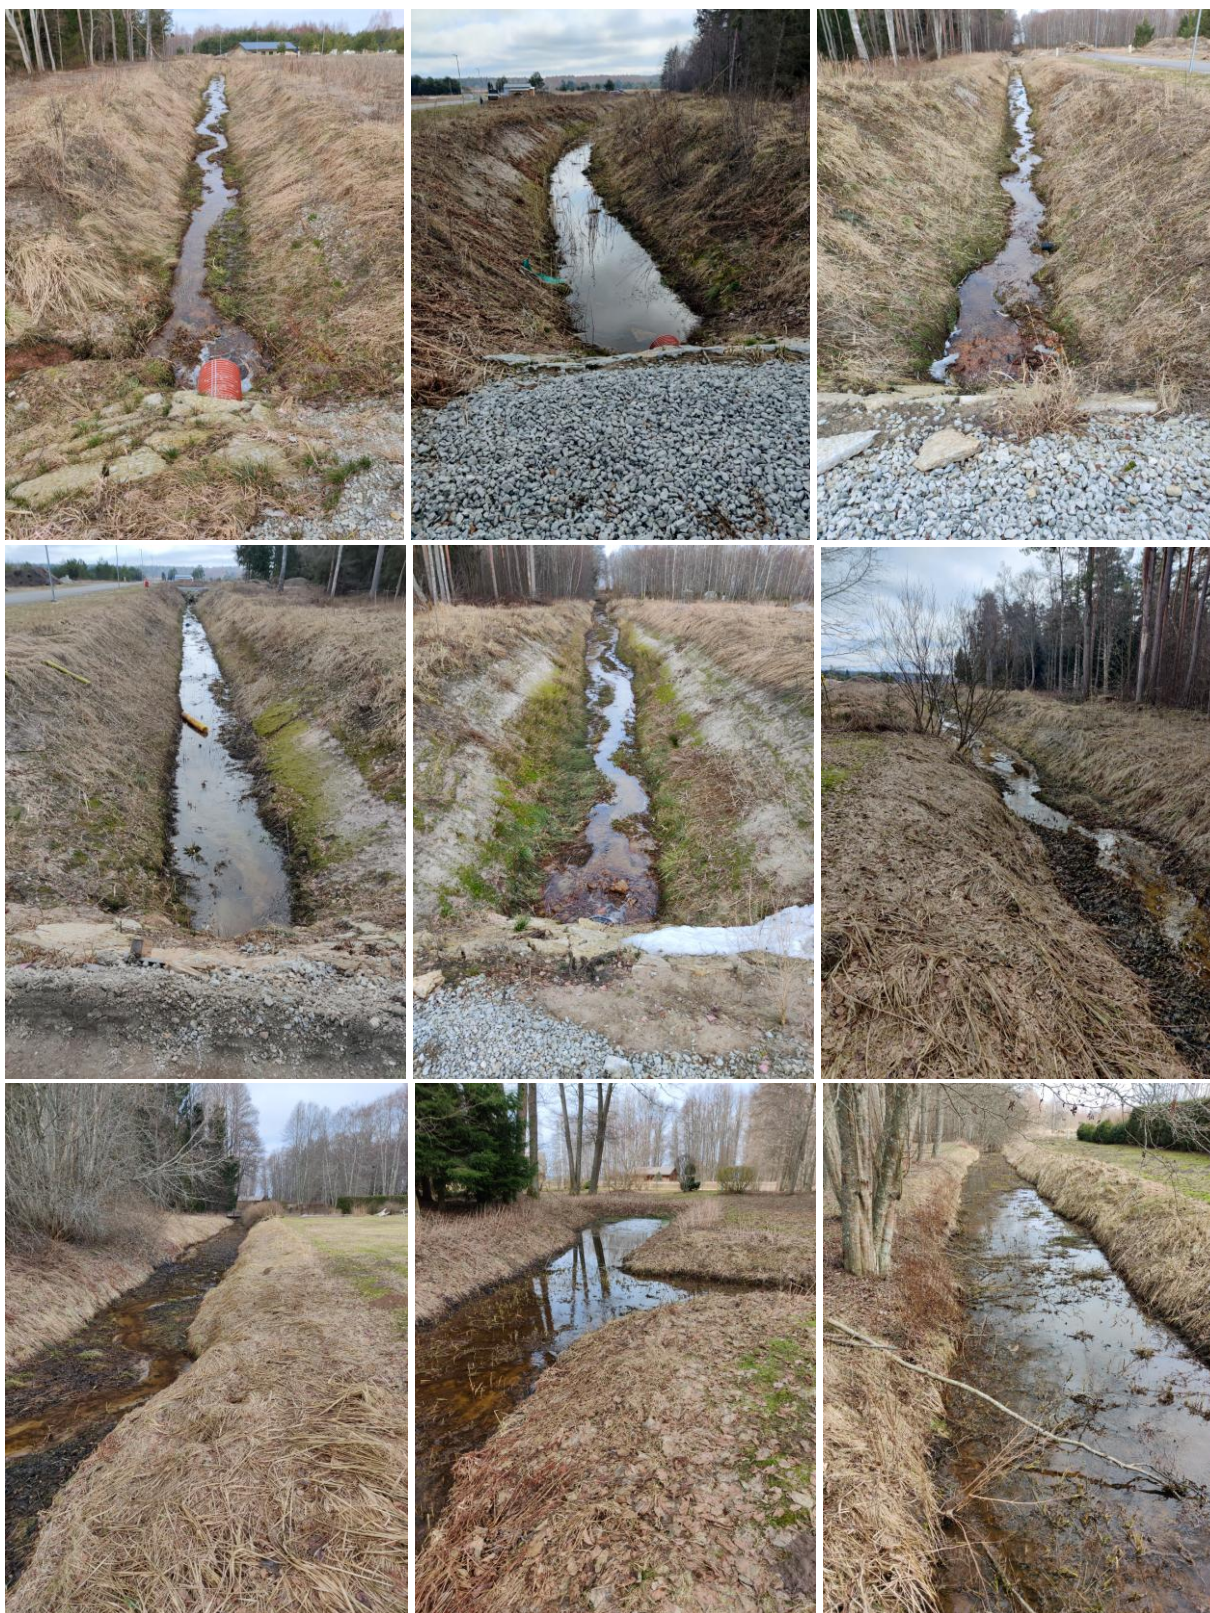
Fotod 7 – 15. Fotol 7 on trupp ja kraav Sõlme teelt Salmistu lahe poole. Fotol 8 on trupp, esimene mahasõit teelt Sõlme põik ja kraav Sõlme tee poole. Fotol 9 on esimene mahasõit teelt Sõlme põik ja kraav Salmistu lahe poole. Fotol 10 on trupp, teine mahasõit teelt Sõlme põik ja kraav Sõlme tee poole. Fotol 11 on teine mahasõit teelt Sõlme põik ja kraav Salmistu lahe

poole. Fotol 12 on vasakul madal kraav, mis on detaiplaneeringuala piiriks loodes ja kraav Sõlme tee poole. Fotol 13 on kraav detaiplaneeringuala piirilt Salmistu lahe poole. Fotol 14 on eesvoolukraav, mis pöörab paremale. Fotol 15 on kraavide ristumiskoht, kus eesvoolukraav suundub paremale.

Kuivenduskraavi tehniline seisukord Sõlme tee truibist kuni esimese mahasõidu truibini teelt Sõlme põik on rahuldav – vt fotod 7 ja 8. Tänu kraavi õigele nõlvusele on kraav säilitanud oma profiili. Kraavi põhja on kohati kogunenud õhuke sette kiht ja kohati on kasvanud taimestik. Drenaažikollektorite suudmed on lahti ja vool drenaažist kraavi ei ole takistatud. Vaja on kraavi põhjast hooldustööde käigus välja kaevata sinna kogunenud sete ja taimestik. Kraavi süvendama ei pea. Fotodel 12 ja 13 on näidatud kraavi seisukord detailplaneeringuala nurgas. Fotodel 14 ja 15 on näha eesvoolukraavistiku tehniline seisukord.

Kuivenduskraavi tehniline seisukord tee Sõlme põik esimese mahasõidu truibist kuni teise mahasõidu truibini teelt Sõlme põik on rahuldav – vt fotod 9 ja 10. Tänu kraavi õigele nõlvusele on kraav säilitanud oma profiili. Kraavi põhja on kohati kogunenud sette kiht, mis tüseneb enne teist truupi ja kohati on kasvanud taimestik. Drenaažikollektorite suudmed on lahti ja vool drenaažist kraavi ei ole takistatud. Vaja on kraavi põhjast hooldustööde käigus välja kaevata sinna kogunenud sete ja taimestik. Kraavi peab enne teist truupi süvendama.

3. Kuivenduskraavi tehniline seisukord Sõlme tee truubist kuni esimese mahaõidu truubini teelt Sõlme põik on rahuldav – vt fotod 7 ja 8. Tänu kraavi õigele nõlvusele on kraav säilitanud oma profiili. Kraavi põhja on kohati kogunenud õhuke sette kiht ja kohati on kasvanud taimestik, mis tuleb hooldustööde käigus eemaldada. Drenaažikollektorite suudmed on lahti ja vool drenaažist kraavi ei ole takistatud. Kraavi süvendama ei pea.

4. Kuivenduskraavi tehniline seisukord tee Sõlme põik esimese mahaõidu truubist kuni teise mahaõidu truubini teelt Sõlme põik on rahuldav – vt fotod 9 ja 10. Tänu kraavi õigele nõlvusele on kraav säilitanud oma profiili. Kraavi põhja on kohati kogunenud sette kiht, mis түseneb enne teist truupi, kohati on kraavi kasvanud taimestik. Drenaažikollektorite suudmed on lahti ja vool drenaažist kraavi ei ole takistatud. Vaja on kraavi põhjast hooldustööde käigus välja kaevata sinna kogunenud sete ja taimestik. Enne teist truupi peab kraavi süvendama.

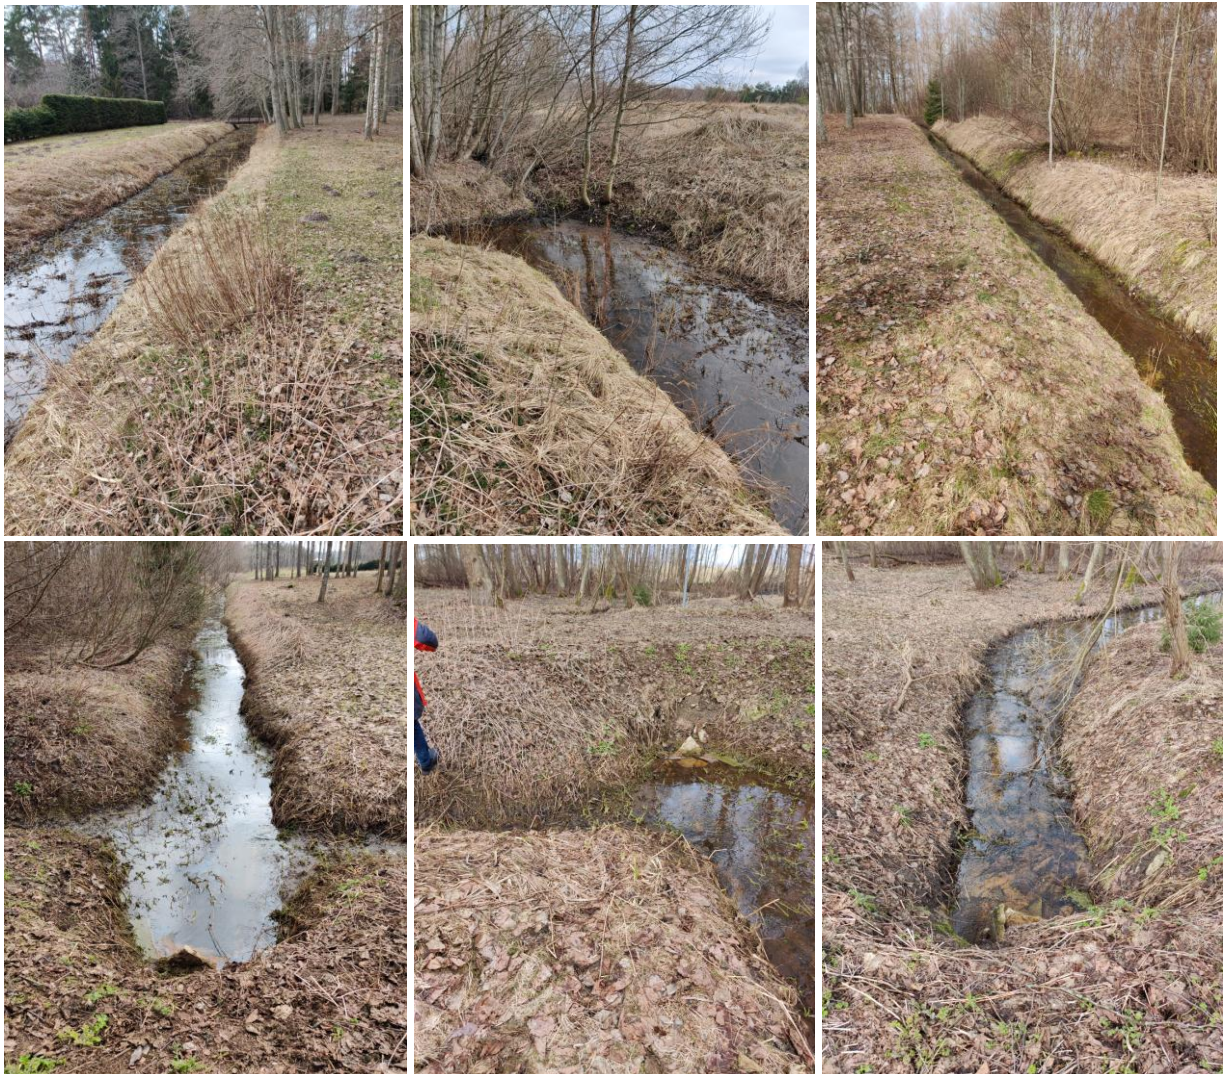
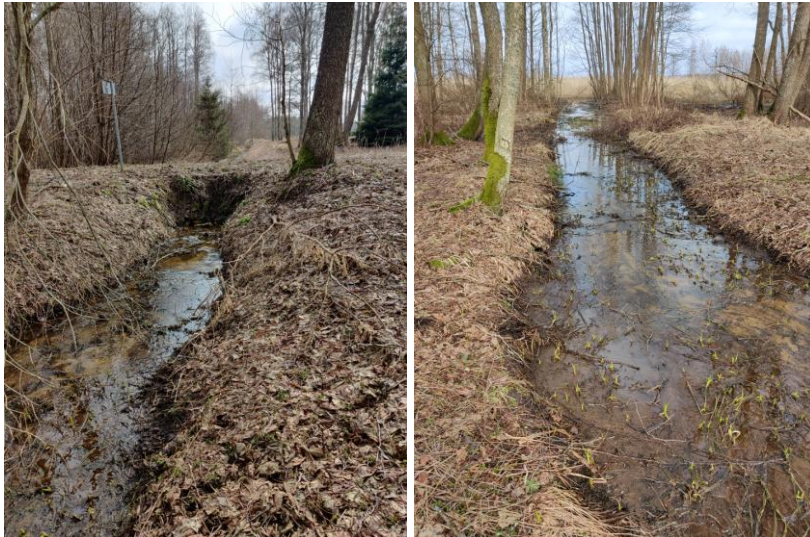
Fotod 16 – 23. Fotodel on näha eesvoolukraavistik ja selle halb tehniline seisukord: kraavid on üle lubatu setteid täis, kraavistik on kohati liiga madal ja viimasest truubist on läbivool takistatud.

Kuivenduskraavi tehniline seisukord tee Sõlme põik teise mahasõidu truubist kuni suubumiseni Salmistu lahte on mitterahuldav – vt fotod 11 – 23. Eesvoolu kraav on 20 – 40 % kraavi sügavusest täis settinud ja seda tuleb puhastada ja kohati süvendada. Elmute tsoonis, kus on dreanaaž, tuleb dreanaaži kollektorite suudmed kaevata sette alt välja. Fotodel 16 ja 17 kraavi osa on täis settinud kraav tuleb puhastada settest ja seda tuleb süvendada. Fotodel 18 – 23 toodud kraavistiku osa kuni Salmistu laheni tuleb süvendada. Fotodel 19 – 22 toodud truup tuleb puhastada voolutakistustest ja kui osutub vajalikuks, siis tuleb paigaldada uus truubi toru.

5. Kuivenduskraavi tehniline seisukord tee Sõlme põik teise mahaõidu truubist kuni suubumiseni Salmistu lahte on mitterahuldav – vt fotod 11 – 23. Eesvoolu kraav on 20 – 40 % ulatuses kraavi sügavusest täis settinud ja seda tuleb puhastada ja kohati süvendada – vt fotod 16 ja 17. Fotodel 18 – 23 toodud eesvoolu kraavistiku osa kuni Salmistu laheni tuleb süvendada. Fotodel 19 – 22 toodud truup tuleb puhastada voolutakistustest ja kui osutub vajalikuks, siis tuleb paigaldada uus truubi toru.
