Üksikelamu erakorralise ehitise auditi aruanne

Kivisilla tee 15, Jõelähtme küla, Jõelähtme vald, Harjumaa

Töö nr.: EA-24-03
Stadium:

Ehitise audit

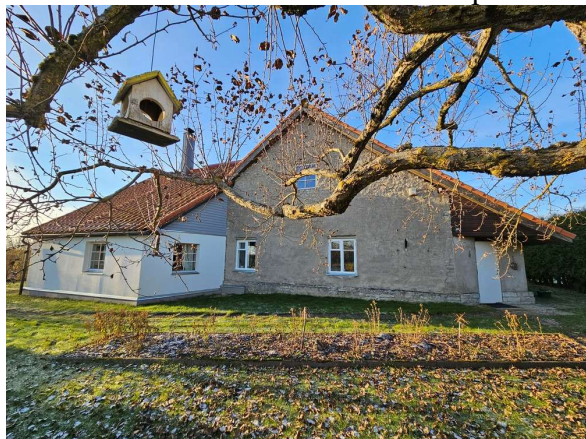
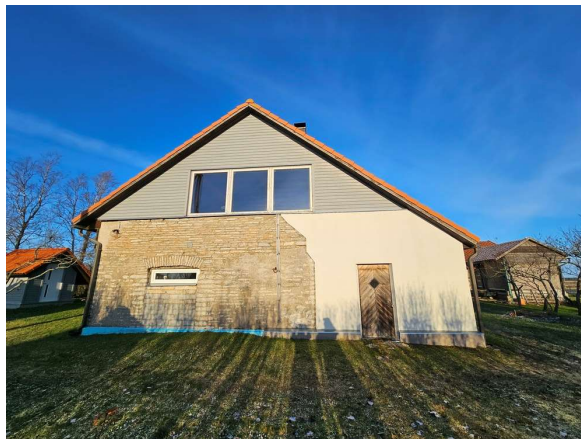
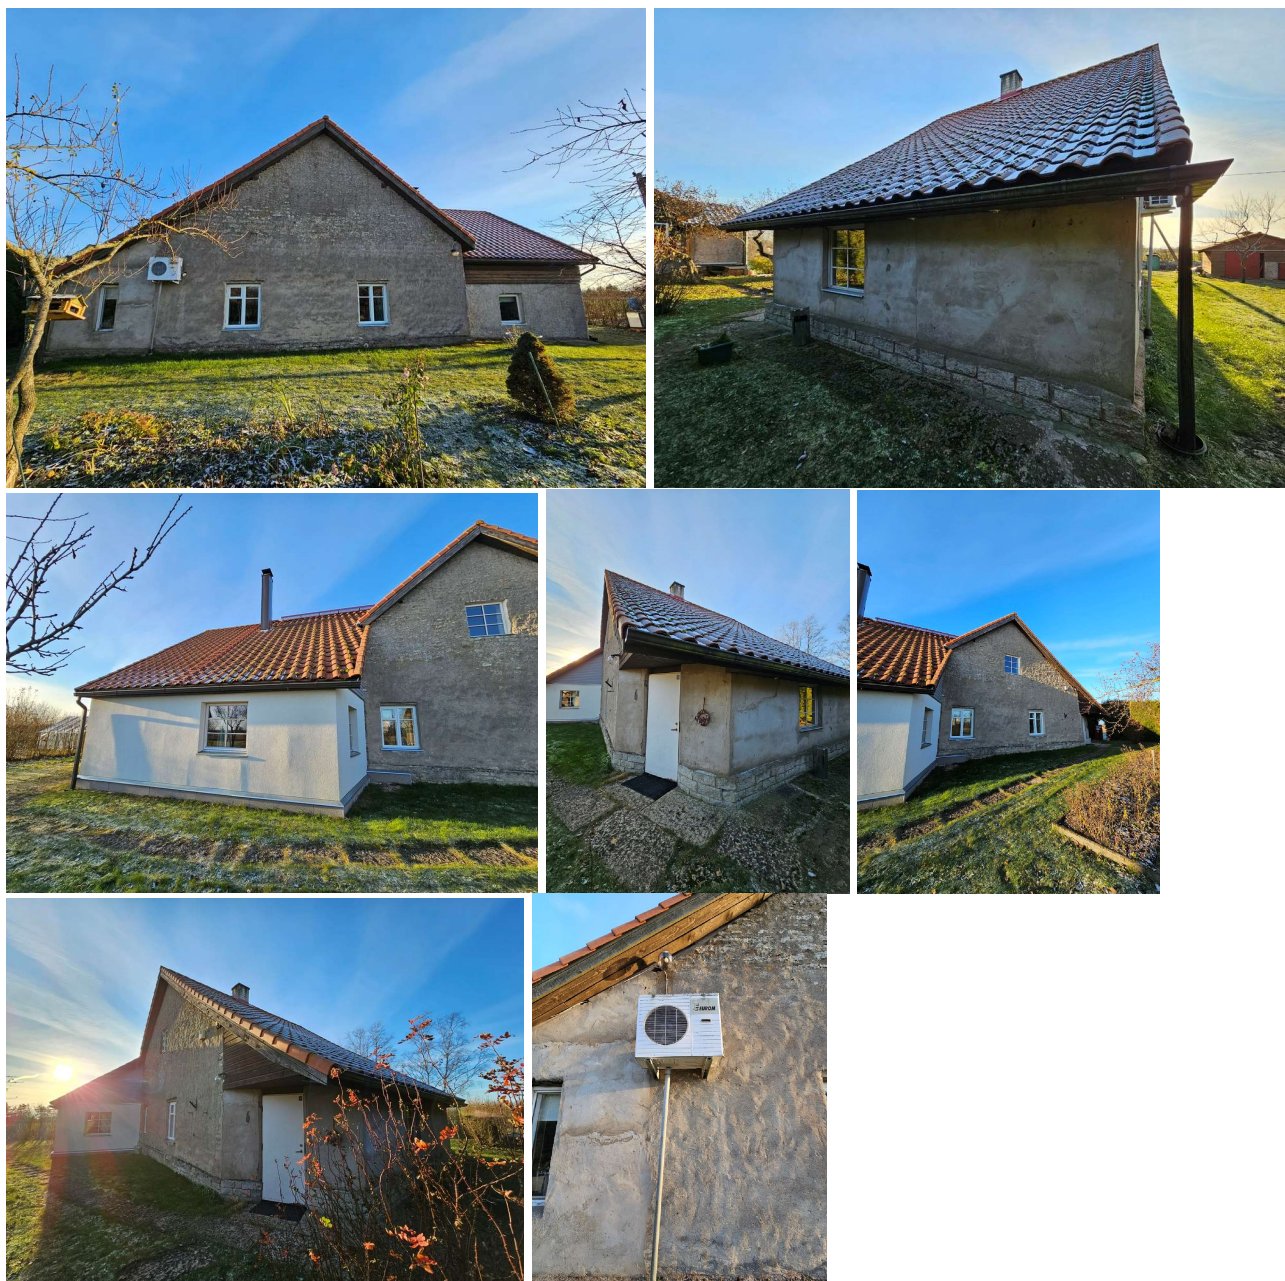
Vaade elamu fassaadidele kõikidest pooltest:

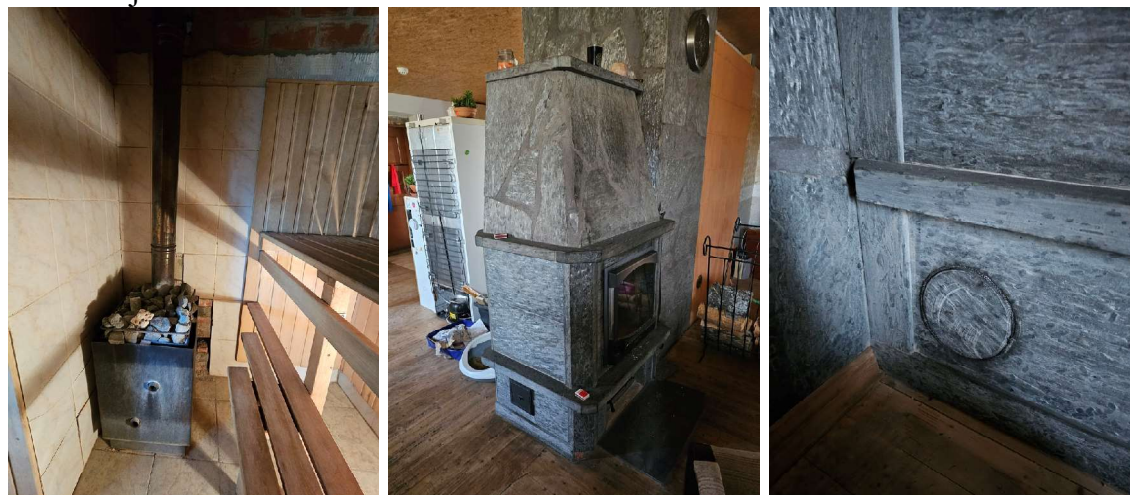
Saunaahi ja kamin elutoas

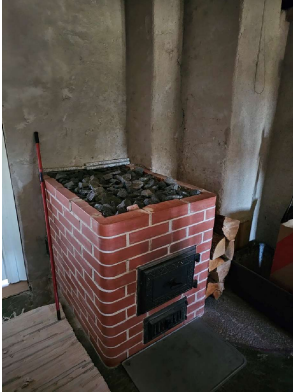
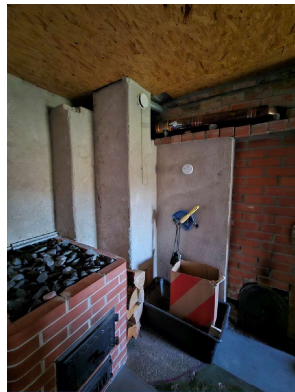
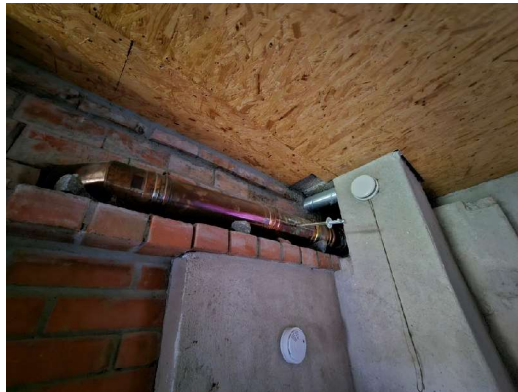
Ahi toas

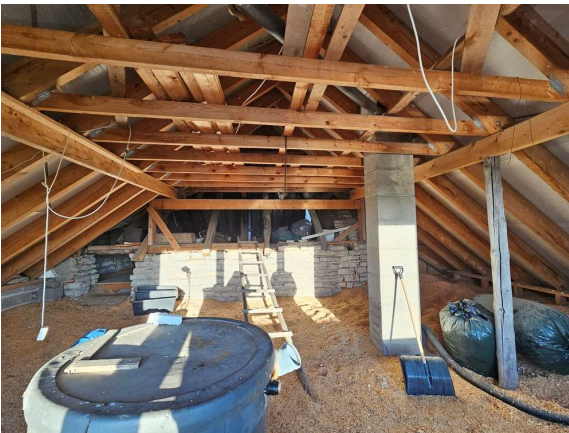
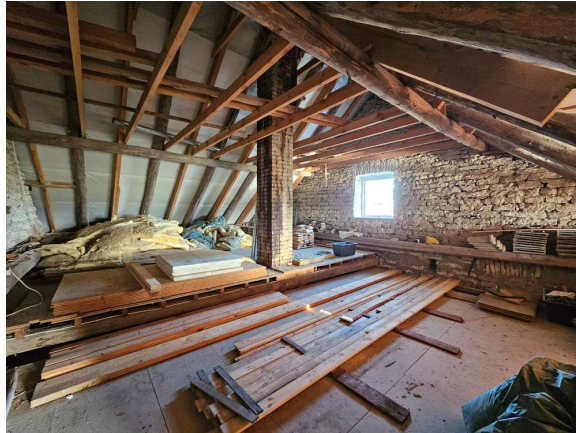
Teine korrus

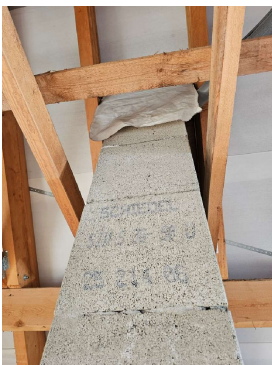
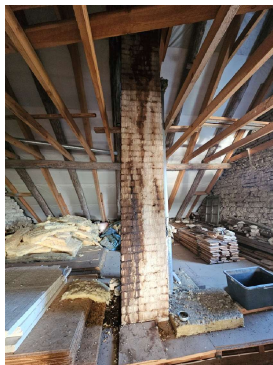
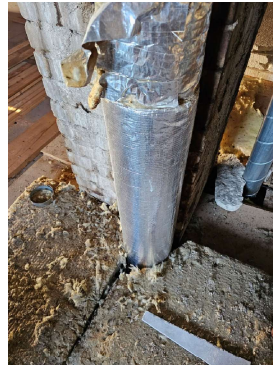
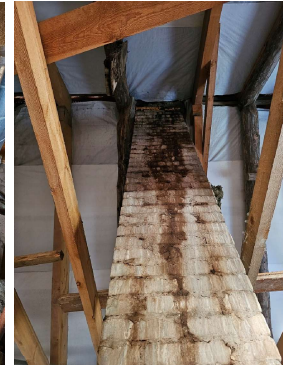
Korstnad teisel korrusel

Korsten:	Kaks korstent – üks telliskivist, teine Fibo plokist. Korstende temperatuuriklass T-600.

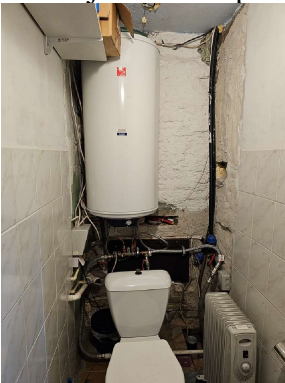
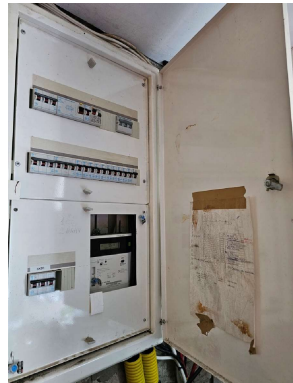
Boiler ja elektrikilp

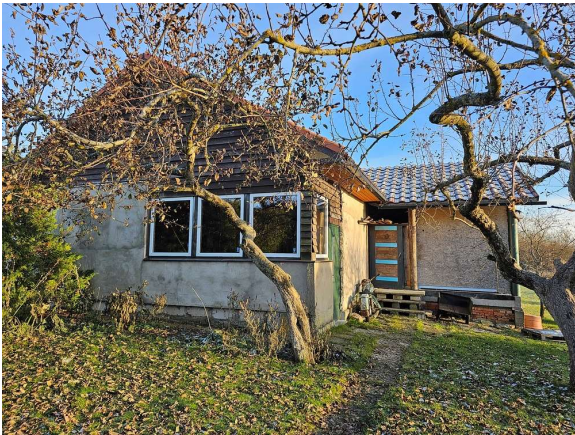
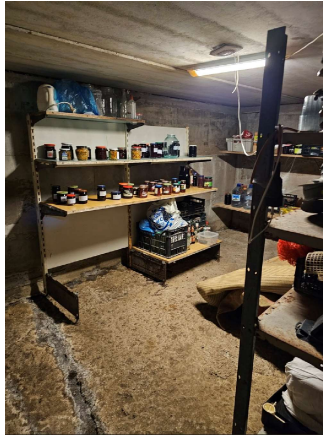
Abihoone, reg nr 116068893, ehitatud vastavalt ehitusloa saanud ehitusprojektile ja kelder abihoones
