Skeem 3. Väljavõte 1965. a. „Viljandi raj. p.a. Rimmu maaparandusobjekti eksploatatsiooni andmise materjalid“ teostusjoonisest riigitee aluse truubi (km 3,041) asukohas (truup paikneb drenaažikaevude mõõtpikettidega 1 ja 130 vahel).

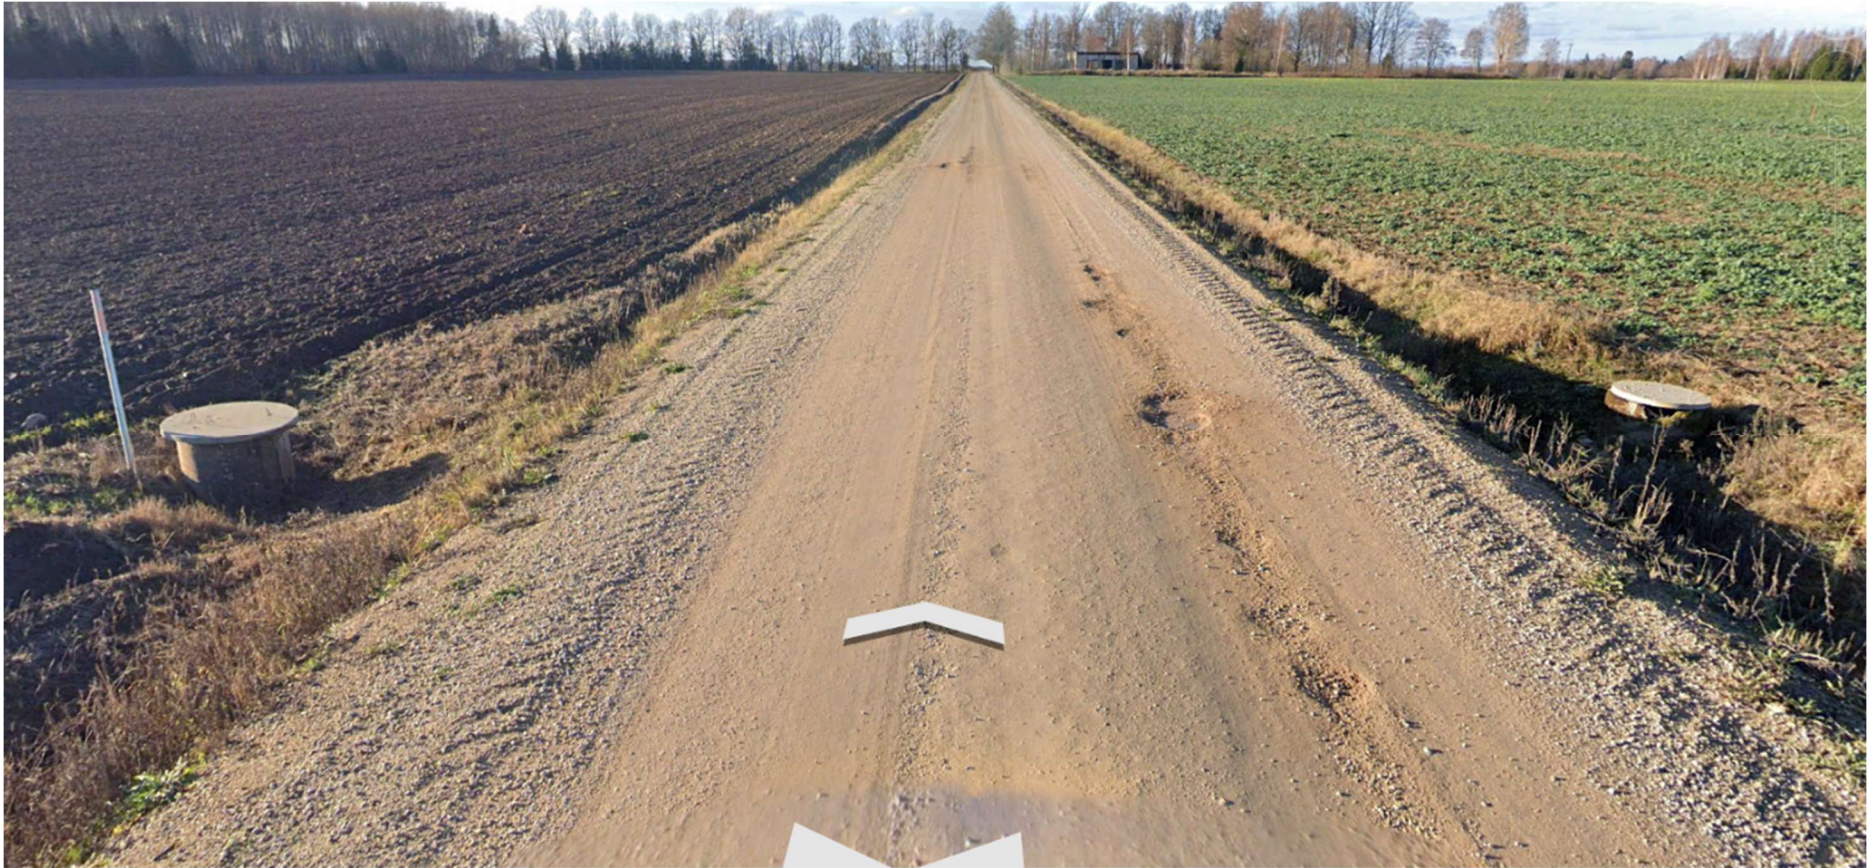
Foto 1. 24170 Rimmu-Kaarli tee 2,472 km'il olevad kraavikaevud, millede vahel on kõigi eelduste kohaselt düüker. Foto Google Earth 2024.

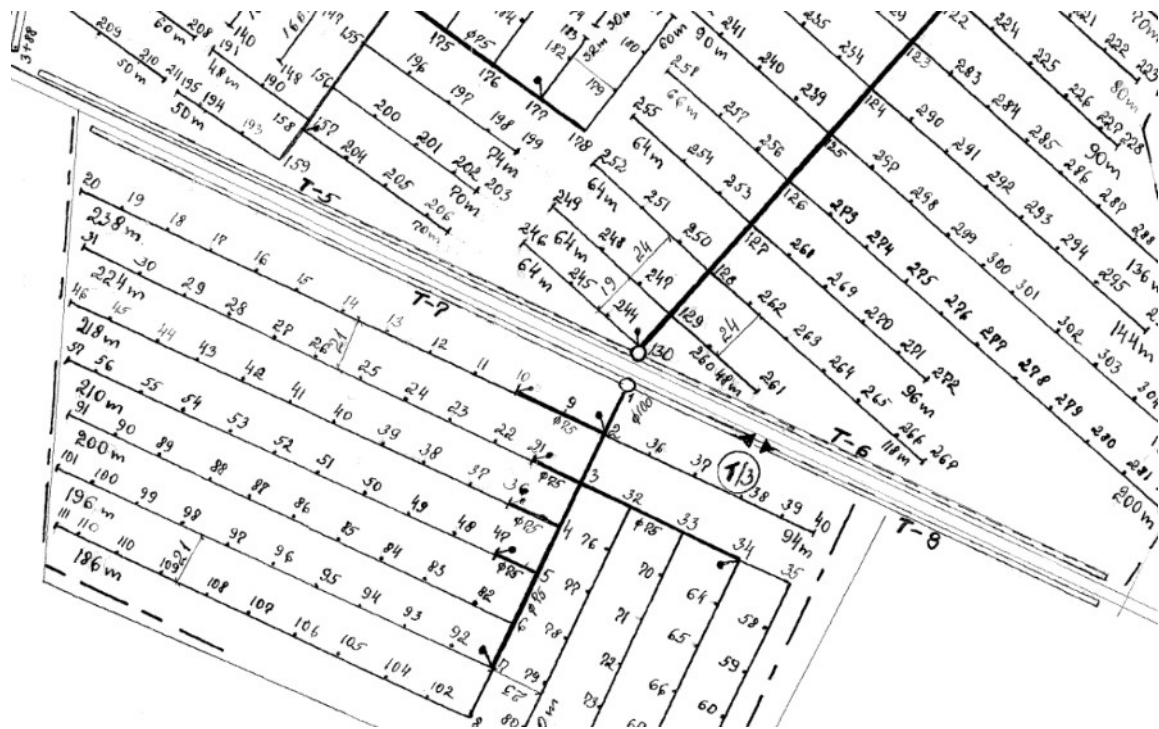
Foto 2. Fragmentväljavõte 1965. a. „Viljandi raj. p.a. Rimmu maaparandusobjekti eksploatatsiooni andmise materjalid“ märkimislehelt 12. Truubi asukohas olnud düükri info pikettide 130 ja 1 lahtrites (kõrgused BK77 süsteemis).

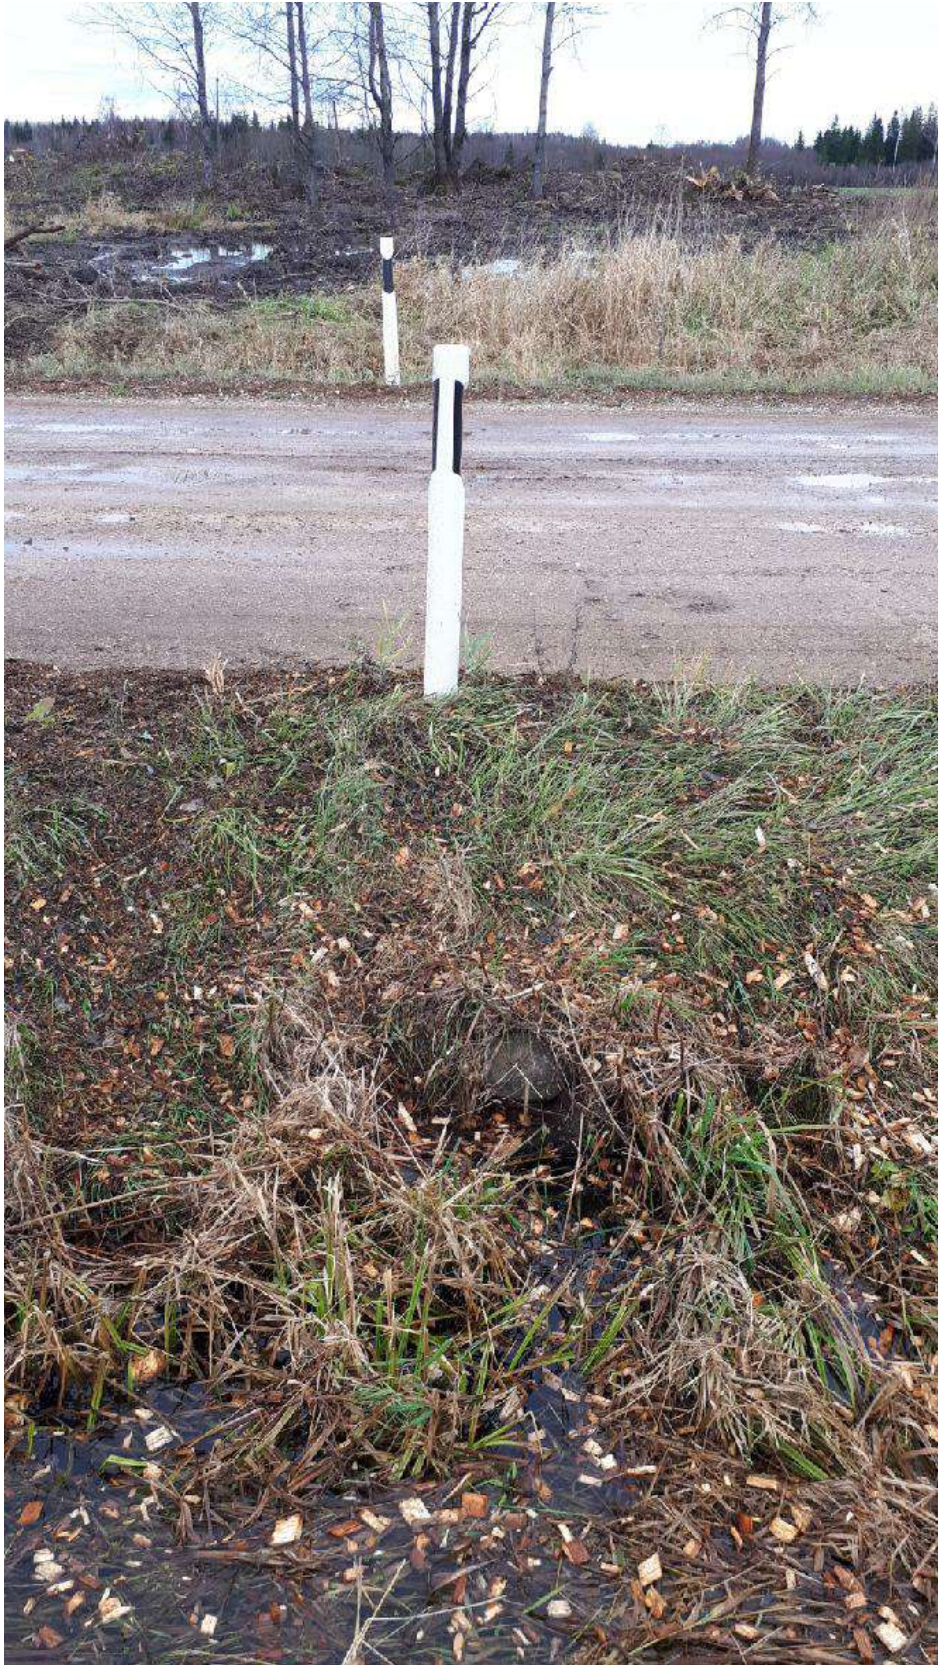
Foto 3. Välitööde aegne vaade truubi sissevoolule, 31.10.2024.

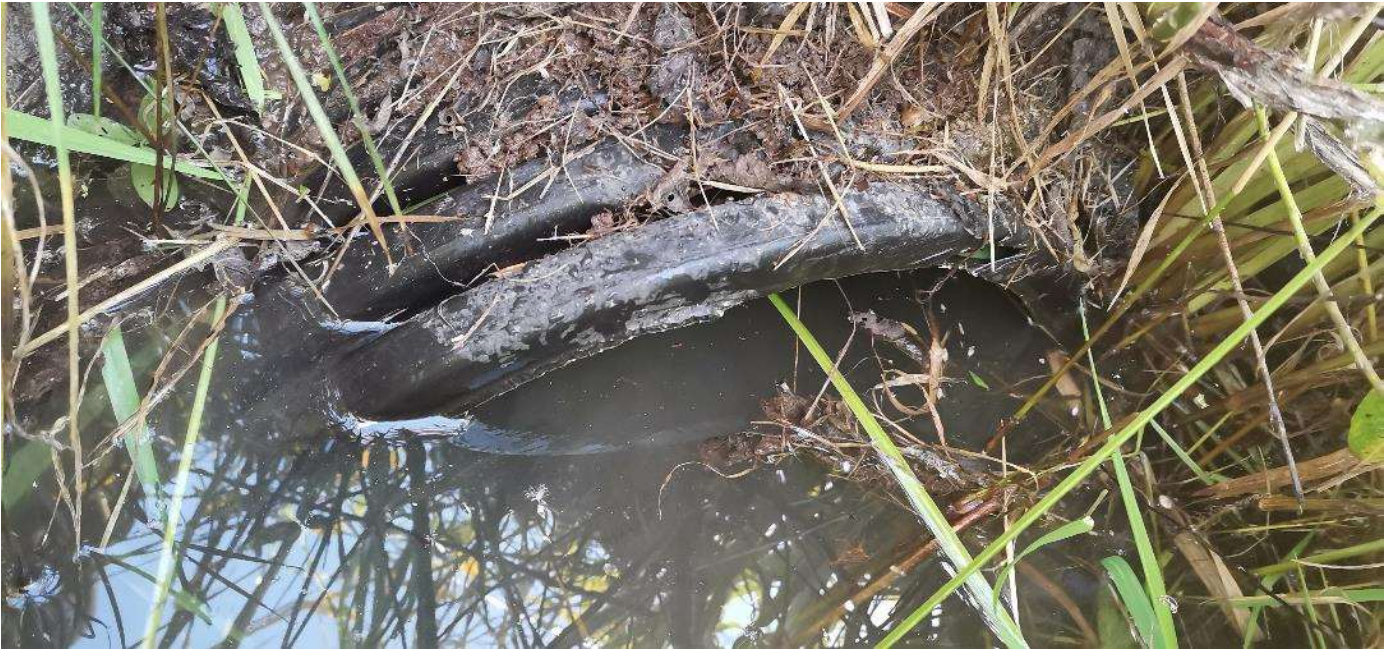
Foto 4. Vaade truubi sissevoolule, 12.09.2024. Truubis ja teekraavides seisev vesi.

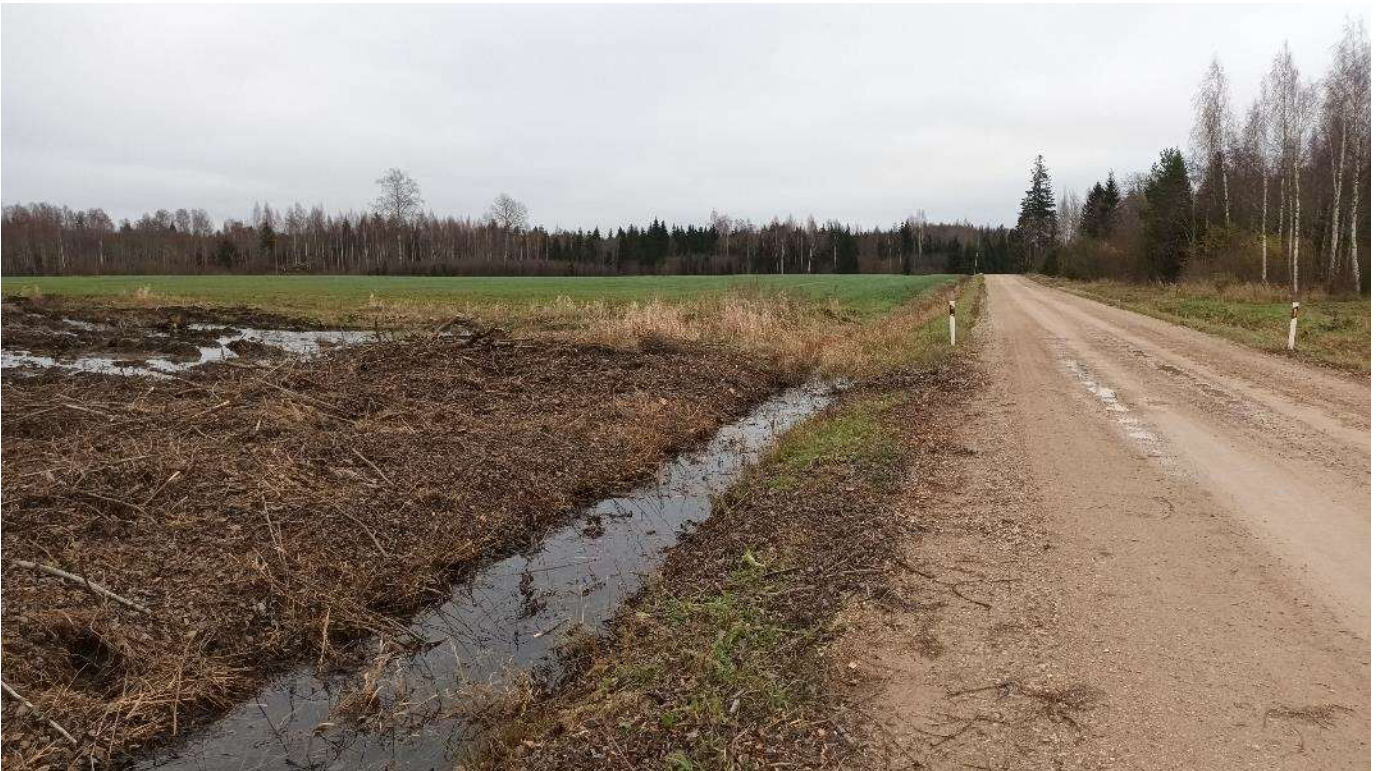
Foto 5. Teekraav T-5, 06.11.2024. Helkurpostide juures teetruup. Truubis ja teekraavides seisev vesi.
