## SOOVITUSED JUURDEEHITUSE MÜÜRIDE TAASTAMISEKS

Mälestis: Kuressaare vanalinna muinsuskaitseala (kultuurimälestise registri nr: 27011)

Adress: Saare maakond, Kuressaare linn, Lossihoov 1/1

Paikvaatluse kuupäev: 4. veebruar 2025

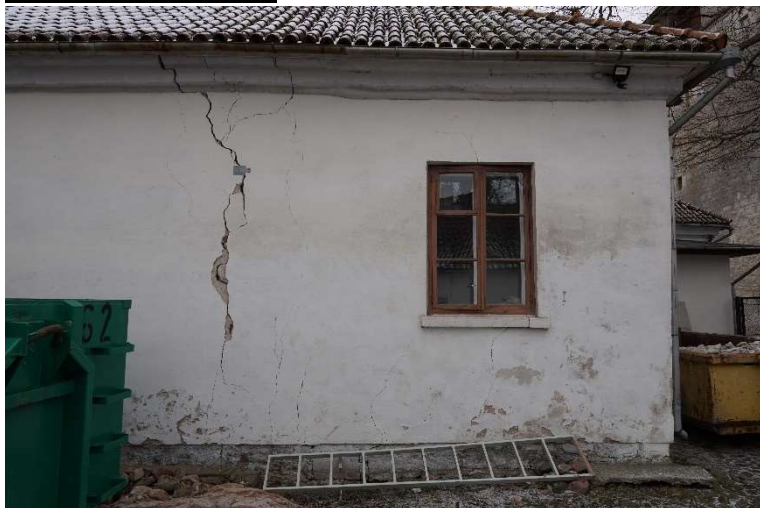
**Foto 1** Juurdeehituse loodepoolne ots on vertikaalse praoga ja deformeerunud

Pragu oli projektis märgitud ja seina stabiliseerimiseks on ette nähtud vundamendi tugevdamine mikroviadega. Seina ülaosa on prao kohalt väljapoole vajunud.

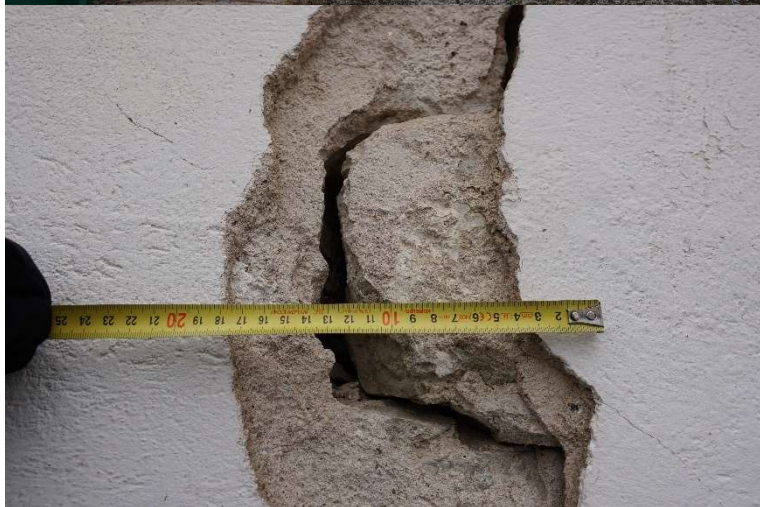
**Foto 2** Eelmisel pildil kujutatud prao laius seina keskosas

Prao muutusi jälgiti viimase paari aasta jooksul ning see on muutunud laiemaks. Hetkel laius umbes 12 mm.

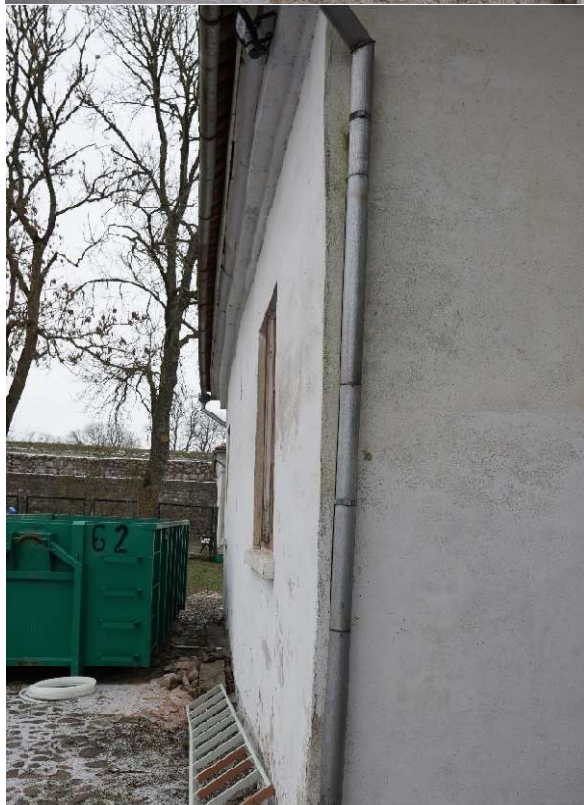
**Foto 3** Vaade otsaseinale küljelt

Otsasein on keskosast prao ümbrusest kuni 5 cm võrra väljapoole deformeerunud.

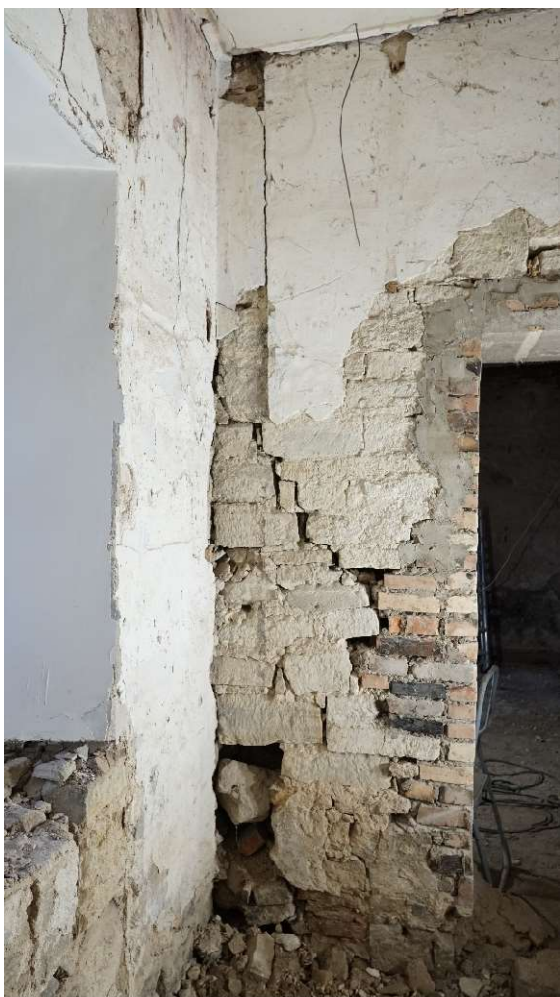
**Foto 4** Vaheseina ja otsasein liitekoht, vaade edelast

Siseseina on korduvalt ümber ehitatud ning seda läbib diagonaalpragu. Seotis välisseinaga puudub, seal on vertikaalne pragu. Seina alaosa on lahtiste kividega ja osalisel varisenud. Sisesein tuleb uuesti laduda, et tagada seina enda stabiilsus ja seotis välisseinaga.

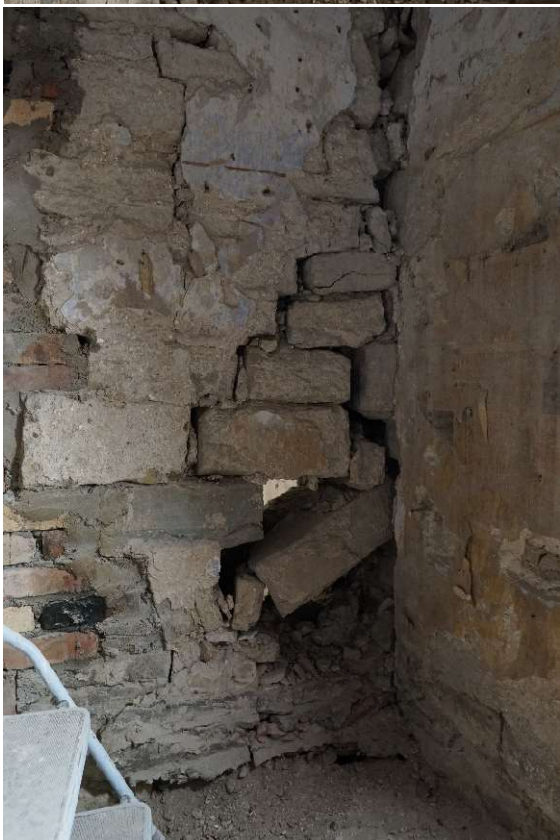
**Foto 5** Vaade eelmisel fotol kujutatud siseseinale vastasküljelt

Näha on lahtised kivid, mis toetuvad vastu välisseina. Sein paistab läbi. Pragunemata tervikmüüritis praktiliselt puudub.

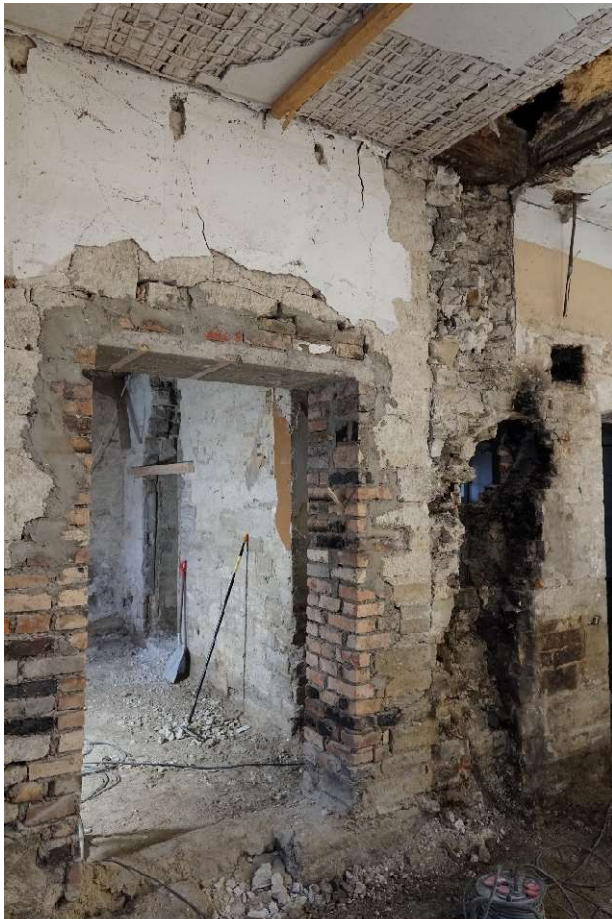
**Foto 6** Vaade vaheseinale edelast, jätk paremale fotost 4

Seina on hiljem ehitatud ukseava betoonsillusega ja keraamilistest tellistest põskedega. Sellest paremale on näha ristuva vaheseina jälg, mis lammutustööde käigus varises ja eemaldati terviklikult. Seotis kahe seina vahel oli puudulik ning liide tehtud väikeste suvaliste kividega. Siseseinte ristumiskohta jooksis sisse ka küttekolde suitsulöör. Tellistest laotud kaldu asetseva suitsulööri külg eemaldati samuti koos varisenud vaheseinaga.

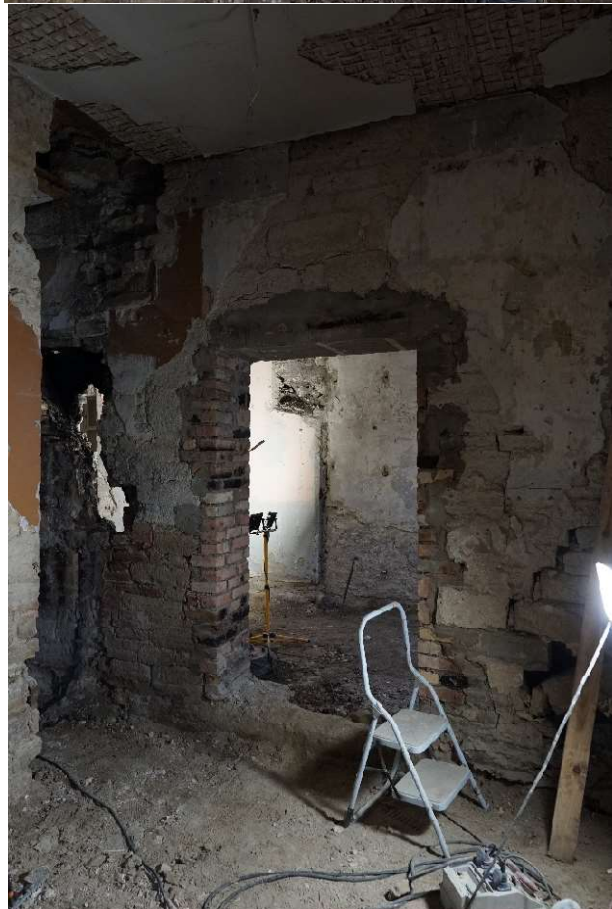
**Foto 7** Eelmisel fotol kujutatud seiniosa vastasküljelt

Sein paistab lööri kohalt läbi, kuna vastaspoolelt on ka endine küttekolde lammutatud.

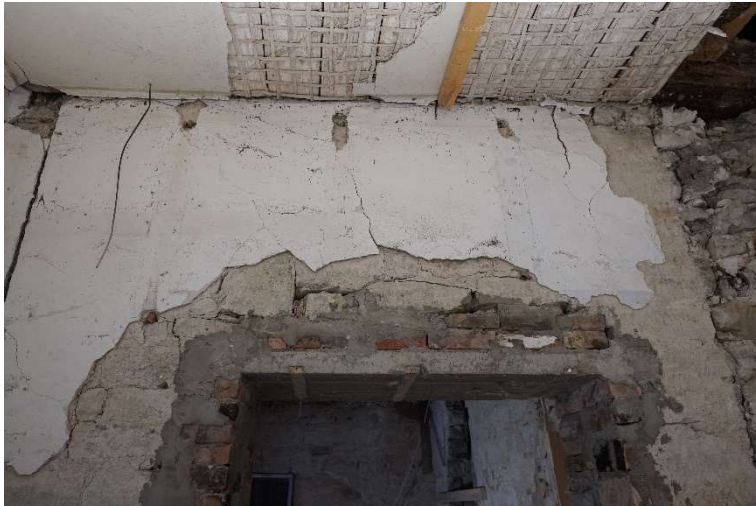
**Foto 8** Pragunenud seinosa eelnevatel fotodel oleva ukseava betoonsilluse kohal (vaade edelast)

Seinaosaosas on mitu vertikaalpragu ja betoonsilluse peal olevad tellised ja dolomiitkivid on müüritisest lahti.

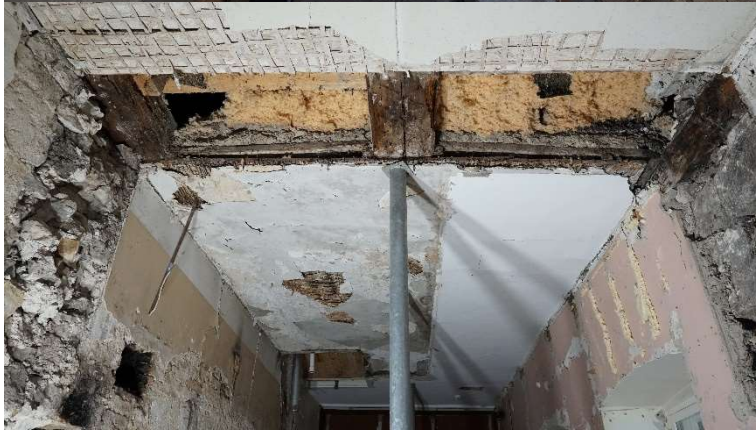
**Foto 9** Varisenud vaheseina asukoht laes

Suure ristlõikega (umbes 40 x 40 cms) laetaladel vaatluse alusel pindmised mädanikkahjustused. Välisseina peal (paremal servas) olev sissemüüritud müürlatt läbinisti pehkinud. Müürlatt soovitavalt asendada betoonvööga. Laetaladelt tahuda maha pehkinud pinnakiht ja proteesida vajadusel kahjustunud otsad.

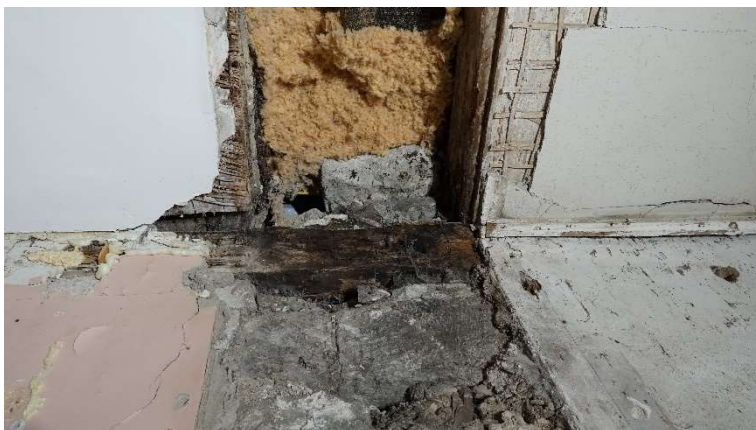
**Foto 10** Pehkinud sissemüüritud müürlatt välisseina peal

Eelmisel pildil kujutatud välisseina ja lae nurk suuremalt

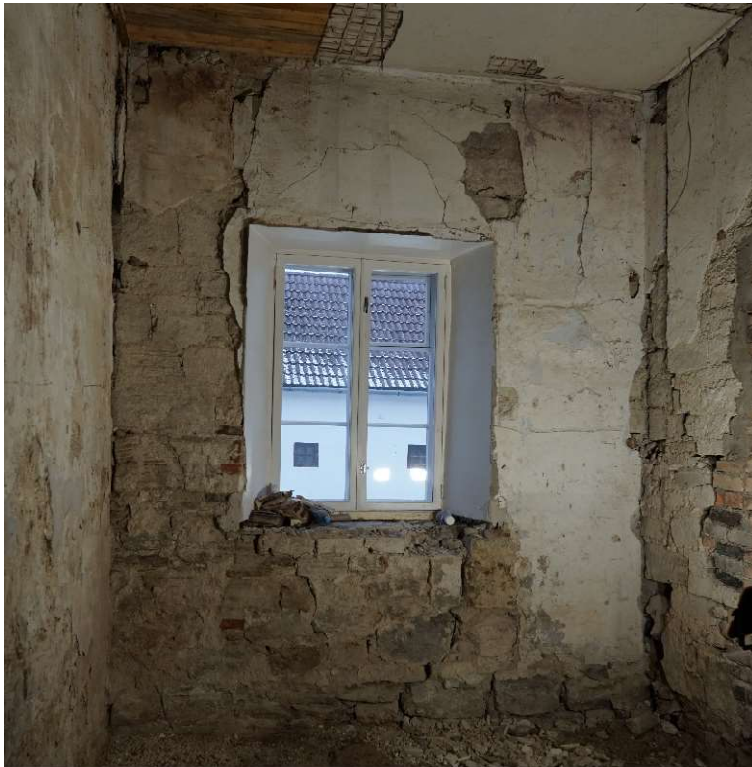
**Foto 11** Vaade juurdeehituse otsaseinale seest kitsamast ruumist.

Välisseina välisnurgas on pragu ehk seinad on lahku vajunud (vt detailsemat järgmist fotot). Akna parema alumise nurga all on müüritises pragu (vt suuremalt fotol 13), mis pole väljastpoolt vaadates näha (vt foto 1), seega pole see pragu peale viimast välisseina krohvimist suurenenud (vana vajumispragu).

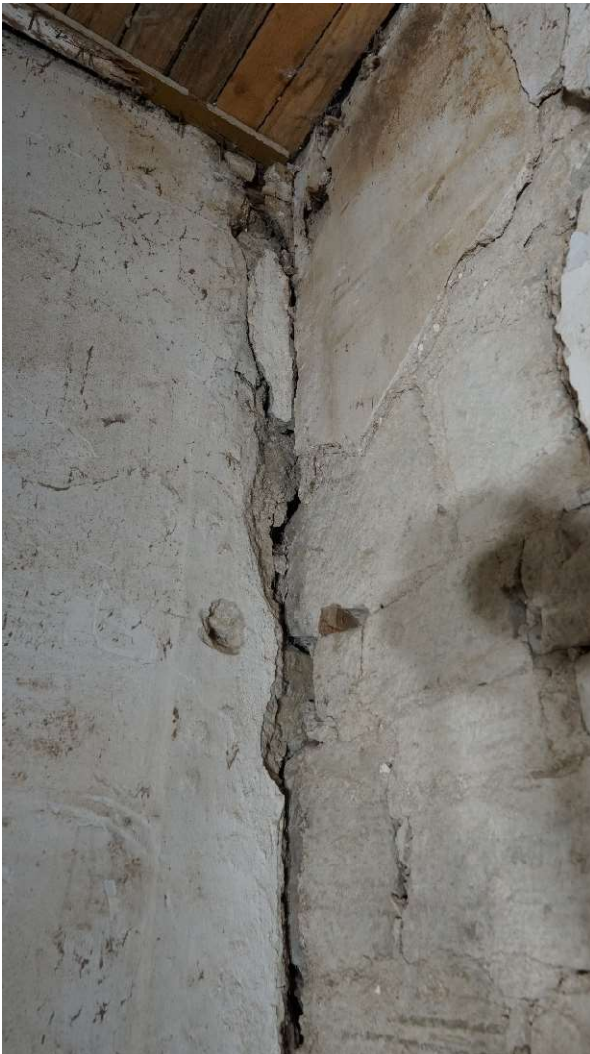
**Foto 12** Pragu välisseina välisnurga siseküljelt vaadates  
Eelmisel fotol vasakus servas kujutatud pragu suuremalt.

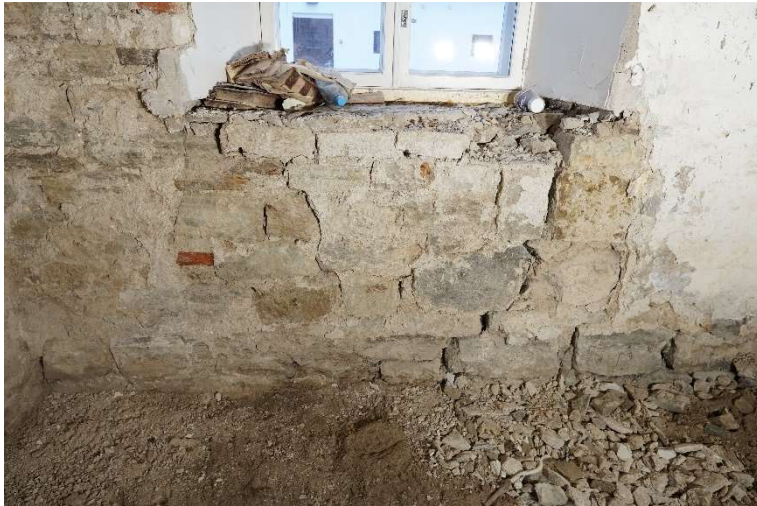
**Foto 13** Pragu akna all paremal nurgas lähemalt (fotol 12 kujutatud seinaosa suuremalt).

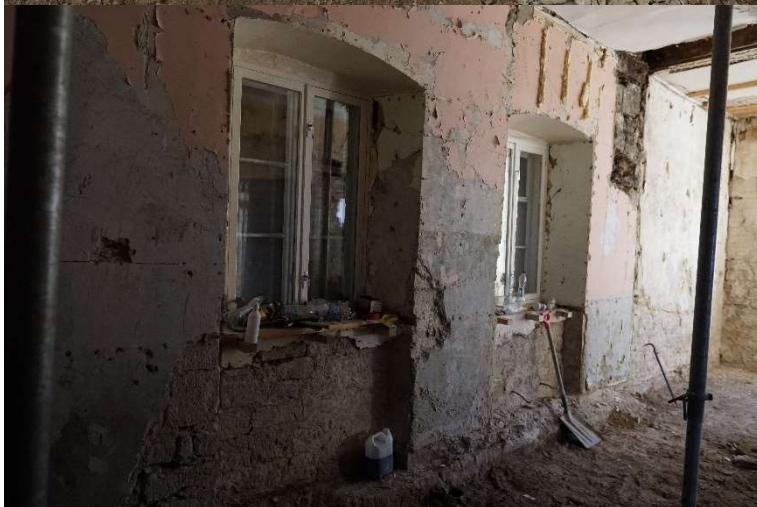
**Foto 14** Juurdeehituse edelapoolne välissein seest

Akende vahel esineb paar horisontaalselt juuspragu ja vasakpoolse akna all on suurem vajumispragu (vana). Vaata detailsemalt järgenvatelt fotodelt.

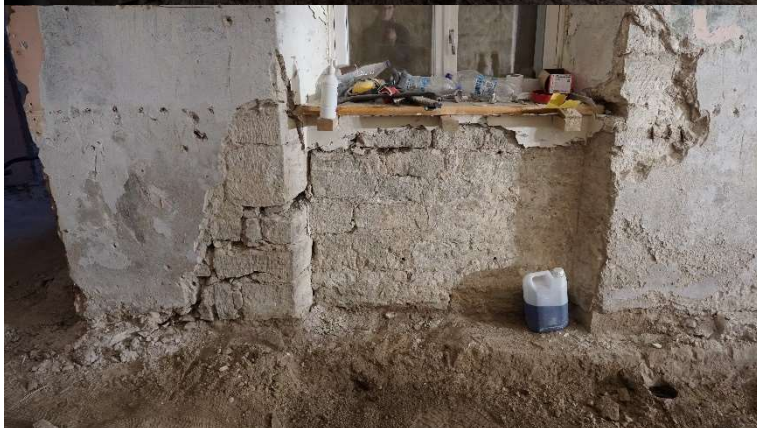
**Foto 15** Eelmisel fotol kujutatud vasakpoolse akna alumine nišš

Akna all jookseb müüritises diagonaalne vajumispragu. Samast piirkonnast siseneb hoonesse torustik.

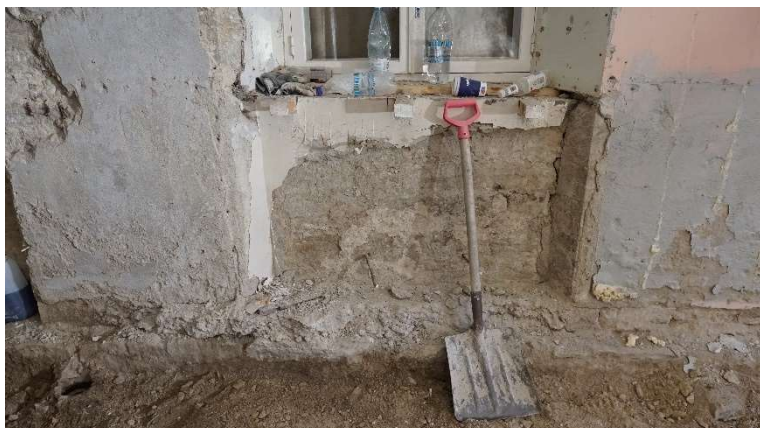
**Foto 16** Fotol 14 kujutatud parempoolse akna alune nišš

Teise akna aluses müüritises märkimisväärsed praod puuduvad.

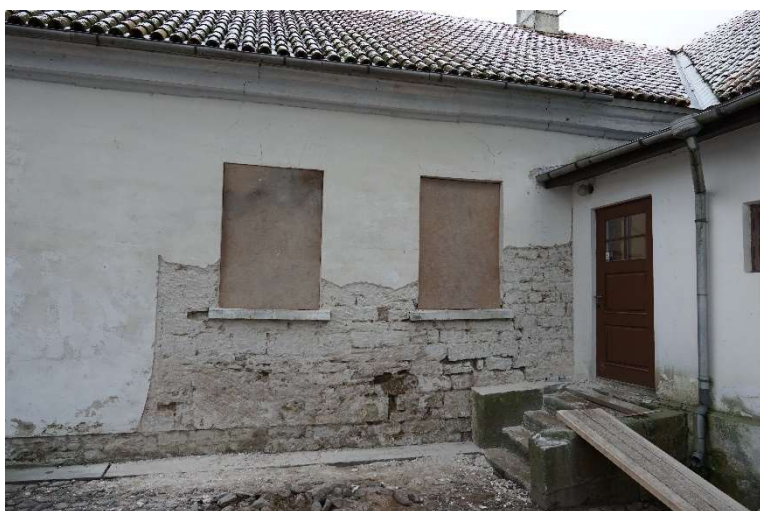
**Foto 17** Vaade fotol 14 olev edelapoolne sein väljastpoolt

Krohv on pragude ümbrusest eemaldatud, et kontrollida müüritise seisukorda. Trepp on väljapoole kaldu vajunud ning parempoolse akna aknalaua vasakpoolne nurk on umbes 4 cm teisest madalamale vajunud. Vajumine on olnud pikaajaline, kuna aken on kandiline ja pragu on korduvalt parandatud. Akende kohal olevas seinas on vertikaalpragusid ning räästakarniisi kivid on veidi allapoole vajunud.

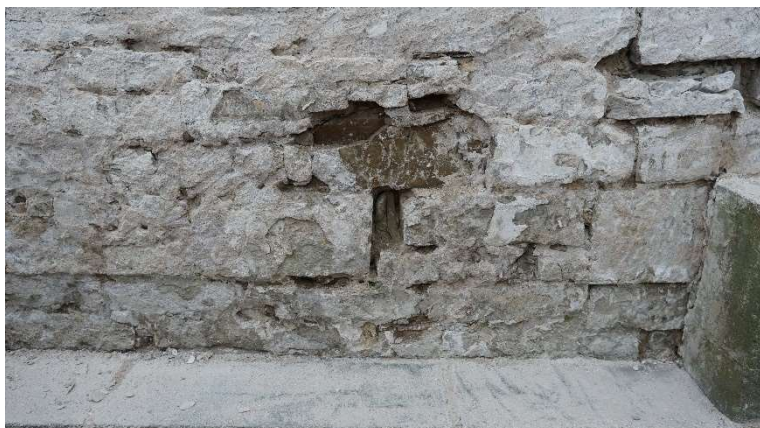
**Foto 18** Eelmisel fotol näidatud parempoolse akna alune müüritis

Akna all leidub külma-kahjustustega (murenenud) kive, mis tuleb asendada või plommida. Näidatud suurem kivide murenemise tõttu tekkinud auk ja akna all olevad vajumispraod, mida on varem üle vuugitud.

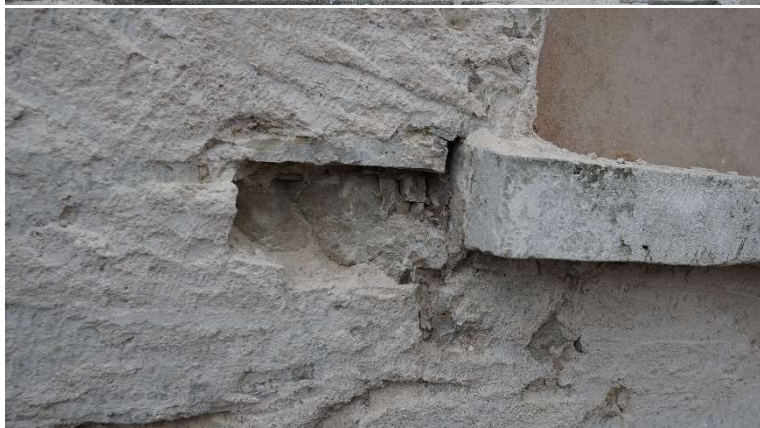
**Foto 19** Murenenud kivi aknalaua kõrval

Fotol 17 nähaoleva vasakpoolse aknalaua vasakpoolne ots suuremalt. See akna all pole märgatavaid pragusid või ebaühtlast vajumist.

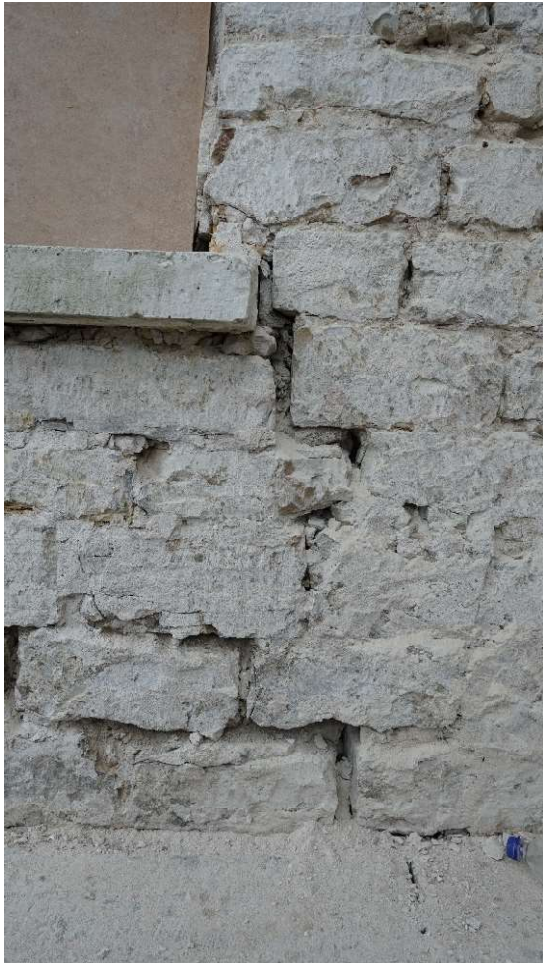
**Foto 20** Fotol 17 kujutatud parempoolse akna parempoolse nurga all olev pragu.

Sama pragu seina siseküljel on kujutatud fotol 15.

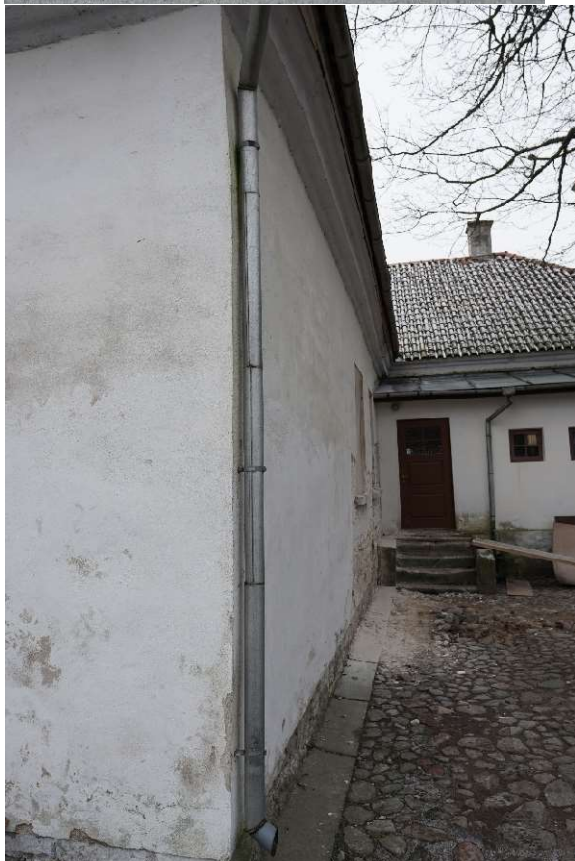
**Foto 20** Vaade piki juurdeehituse edelapoolset seina trepi suunas

Sein on akende piirkonnas veidi väljapoole kumer.

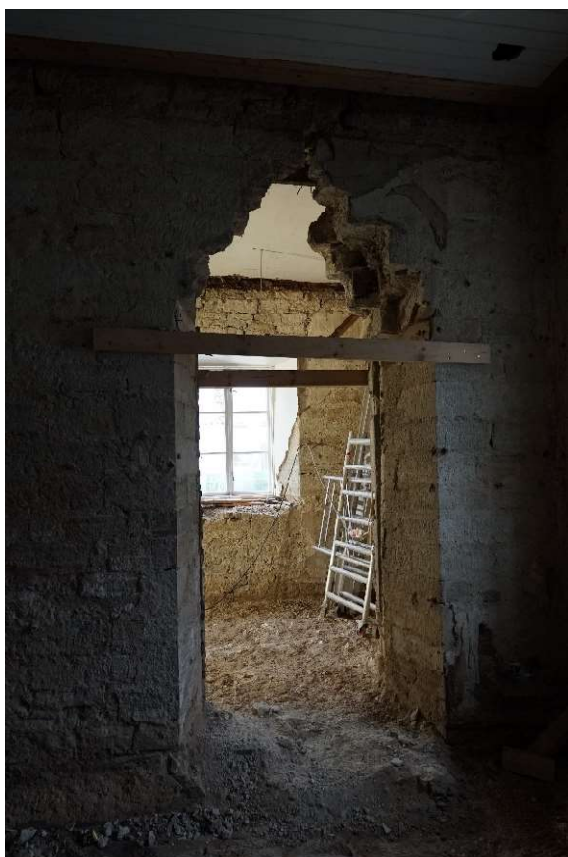
**Foto 21** Vaade ristuva vaheseina ukseavale suunaga loodesse

Lammutamise ajal esialgu paekividest kaarsillust toestati, kuid hiljem eemaldati lahtised kivid ohutuse kaalutlustel. Ukseava kohal olev müüritis tuleb uuesti laduda ja seejuures on võimalik ukseava teha vajaliku kõrgusega.

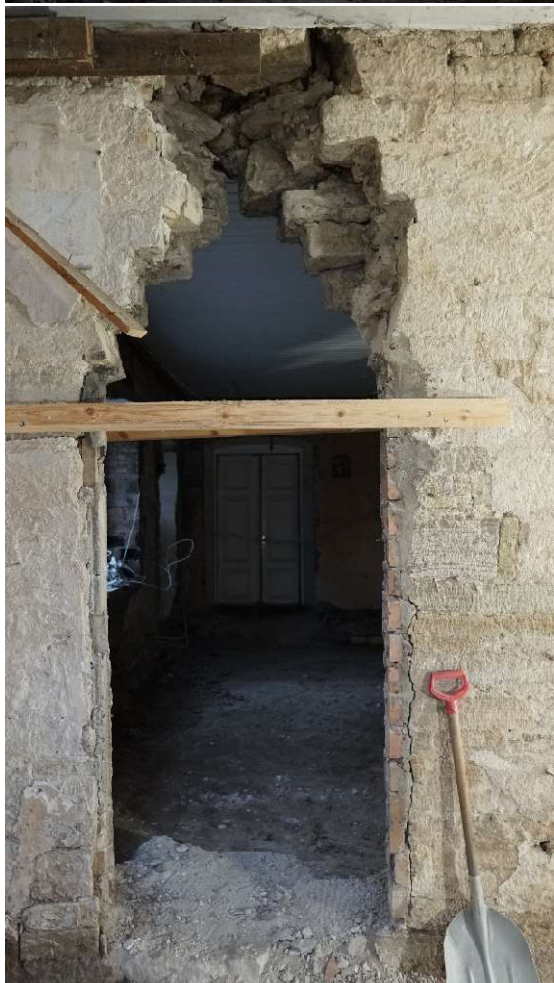
**Foto 22** Vaade ristuva vaheseina ukseavale suunaga kagusse (eelmisel fotol kujutatud seina vastaskülge)

Lammutamise ajal esialgu paekividest kaarsillust toestati, kuid hiljem eemaldati lahtised kivid ohutuse kaalutlustel. Ukseava kohal olev müüritis tuleb uuesti laduda ja seejuures on võimalik ukseava teha vajaliku kõrgusega.

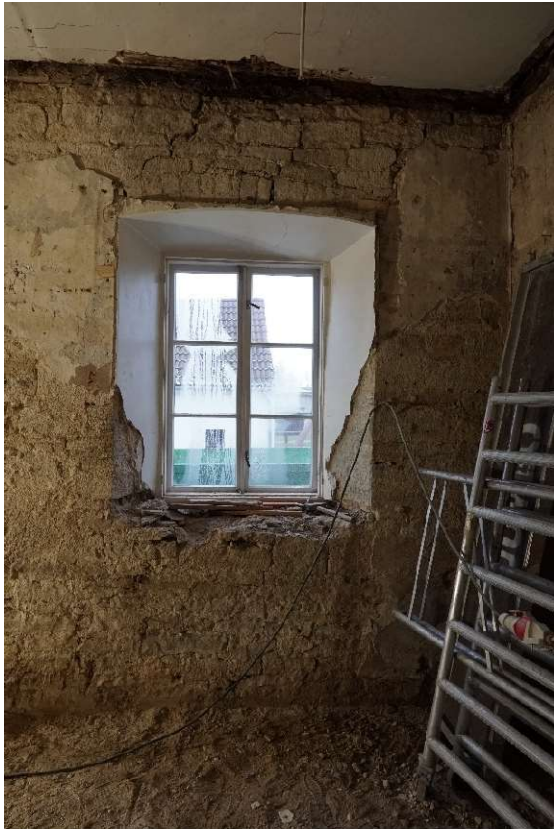
**Foto 23** Vaade loodeseina teisele aknaavale seest (põhjapoolse nurga kõrval)

Aknaava kohal olev müürilõik on pragunenud, vaata järgmist fotot.

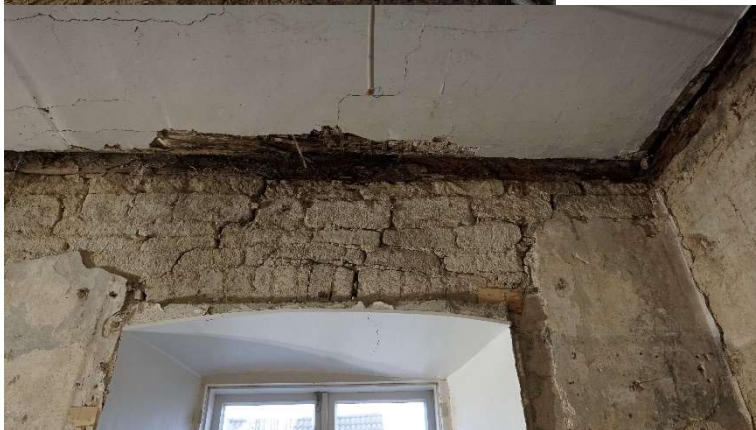
**Foto 24** Eelmisel fotol kujutatud aknaava kohal olev pragunenud müüriosa

Müüri peale toetuv müürlatt eeldatavalt läbi pehkinud ja vajab asendamist.

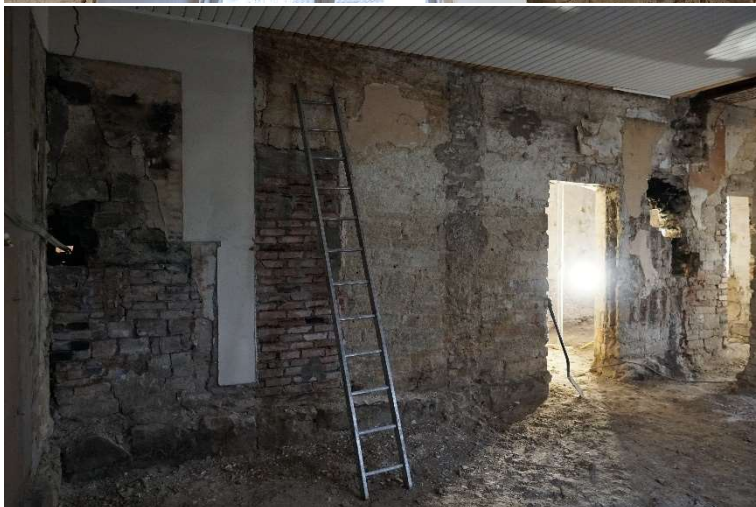
**Foto 25** Vaade vaheseina suurema ruumi poolsele küljele (kirdest)

Müür alatest ristumist pikihoone külgseinaga vasakus servas kuni lagunenud müüriosale paremas servas (fotod 4-8). Seina on küll lapitud, kuid vasakult kuni ukseavani moodustab rahuldavas korras terviku.

- Lammutada pragunenud seiniosa (joonisel asendatav seiniosa). Valada selle alla uus armeeritud vundamenditaldmik. Välisseinaga parema seotise saavutamiseks soovitatakse välisseina siseküljelt mõned väiksemad / lahtised kivid seinade liitekohast eemaldada. Lisada välisseinas oleva prao sidumiseks süvistatud vuukidesse müüriankrud umbes poole meetrise sammuga müüri välisküljele. Puurida läbi sein akind siseseinaga sidumiseks ja laduda lammutatud tervetest paekividest uus vahesein seotuna välisseinaga.
- Lagunenud vaheseina võib analoogiliselt eelmises punktis toodud seinalle taastada, sidudes selle ristuva vaheseinaga, kuid soovi korral saab selle seiniosa jätkagi taastamata (siseplaneeringu kaalutlustel).
- Taastada lagunenud ukse sillus sobival kõrgusel lähtudes soovitud ukseava kõrgusest. Taastada kaarsillusena nagu varem.
- Laduda fotol 25 kujutatud aknasillust uuesti.

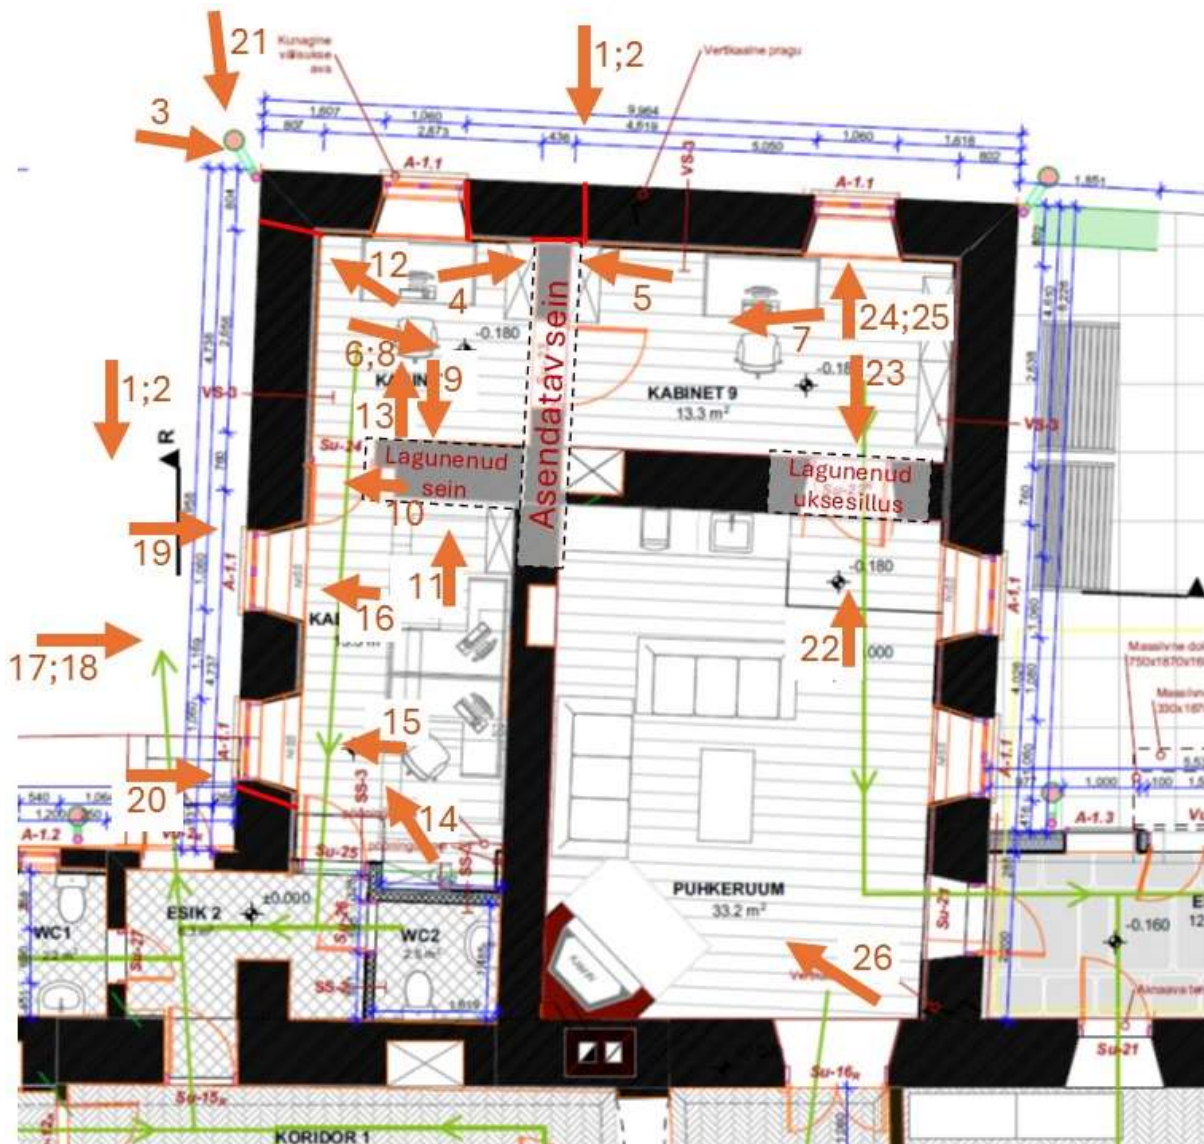
Järgneval joonisel (väljavõtte projekti esimese korruse joonisest) näidatud fotode suunad, olulisemad praod punasega ja muud kahjustused.
