SILLA ÜLEVAATUSE AKT nr

Silla number	
Silla nimi	Pika tänava jalakäijate sild
Tee nr	9190319
Tee nimi	517
Asukoht (km)	0,96
Maakond	Võru
Omanik	Võru linn
Ületatav takistus	Koreli oja
Eelmine ülevaatus	x
Ülevaatus aeg	21.05.2026
Ilm	Sombune, +14

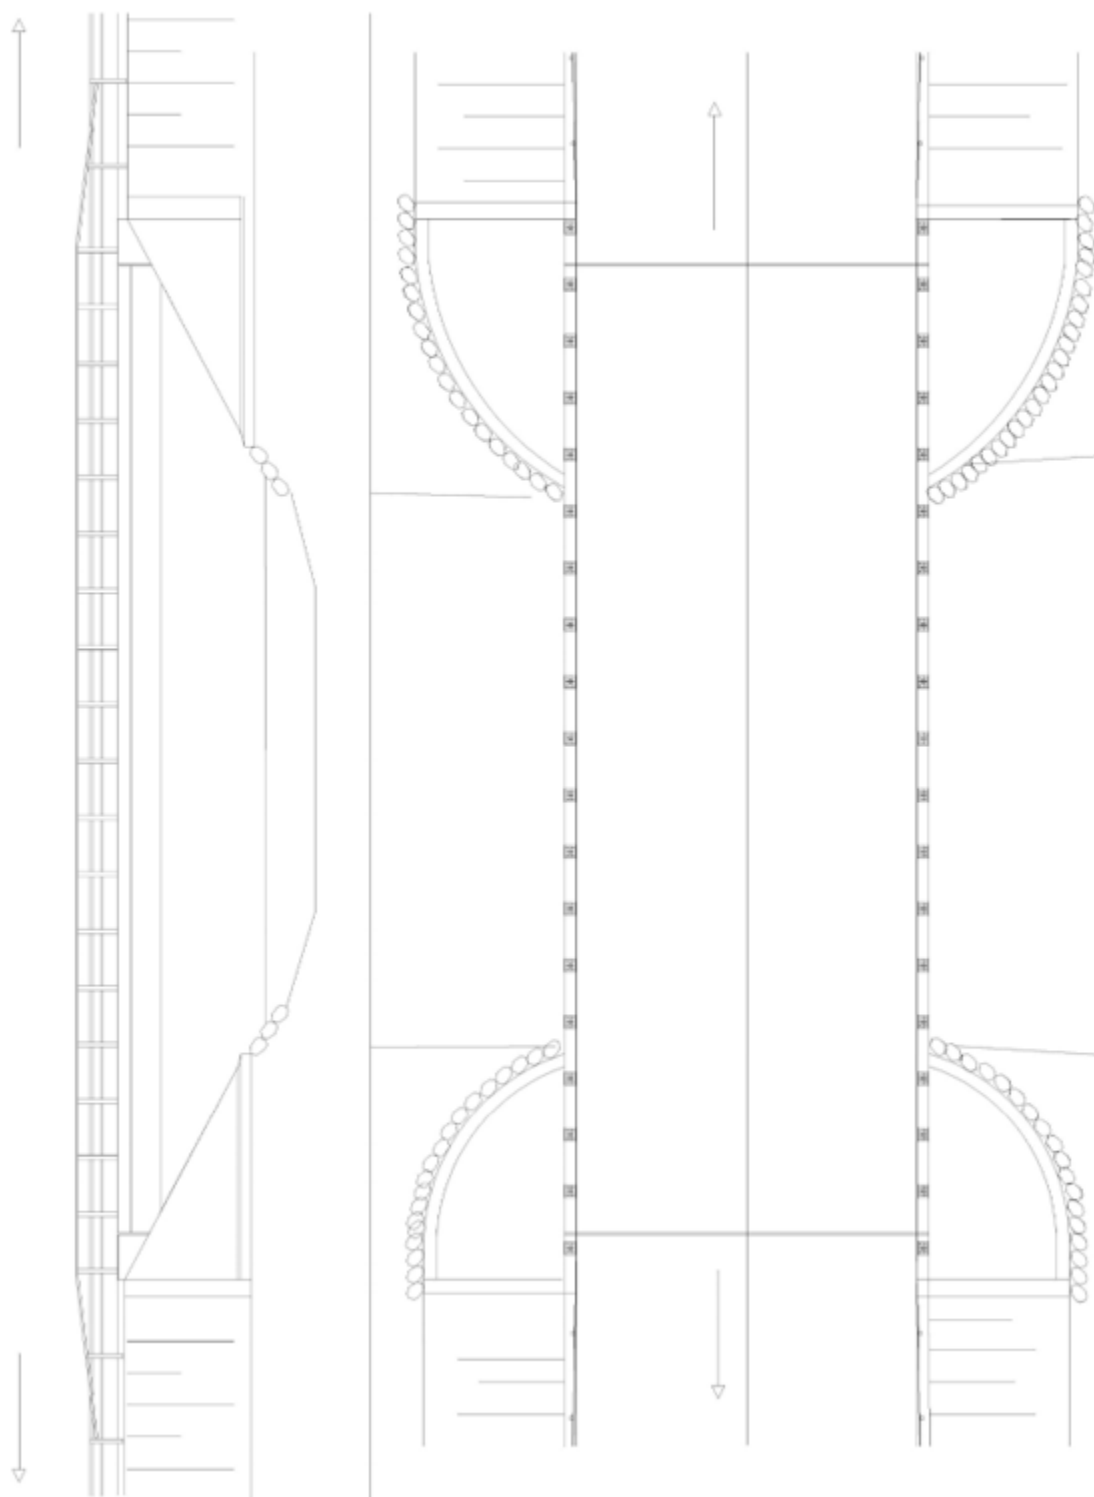
Joonis 1. Defektid sillal

olema vettpidav.		
Punkt	Tee seisundinõuete määrus § 31 lg 1 Silla seisundinõuded	Vastavus (Jah/Ei/ Puudub)	Märkused
6	Silla teraselemendid peavad olema kaitstud korrosiooni eest.	Ei	Kaistud
7	Silla tööarmatuurid ei tohi olla paljandunud ja neil ei tohi esineda kooruvat korrosiooni.	ei	On paljandunud
8	Silla kandvad puitelemendid peavad olema kaitstud ilmastikumõjude eest ning olema püsivust ohustavate kahjustusteta.	puudub	
9	Sillapiirde algus peab olema tähistatud tähisposti, püstmärgise või ohtlikust kohast teavitava liiklusemärgiga.	Puudub	Pole vaja
10	Silla kõnnitee peab olema sillal eraldatud sõiduteest teekattemärgistuse, äärekivi või piirdega.	puudub	Pole vaja
11	Sillal kõnnitee olemasolul peab sillal olema käsipuu.	puudub	
12	Sillal olev käsipuu ja piire peavad olema jäiga kinnitusega ja ühtlase pinnakattega.	jah	Olemas käsipuu
13	Silla käsipuul ja piirdel ei tohi olla jäävdeformatsioone üle 100 mm.	jah	Käsipuu korras

Otsus: Tekiplaadil armatuur väljas.
