SILLA ÜLEVAATUSE AKT nr

Silla number	91904
Silla nimi	Pika tänava sild
Tee nr	9190088
Tee nimi	Pikk tänav
Asukoht (km)	0,96
Maakond	Võru
Omanik	Võru linn
Ületatav takistus	Koreli oja
Eelmine ülevaatus	2023 ekspetiis
Ülevaatus aeg	21.05.2026
Ilm	Sombune, +14

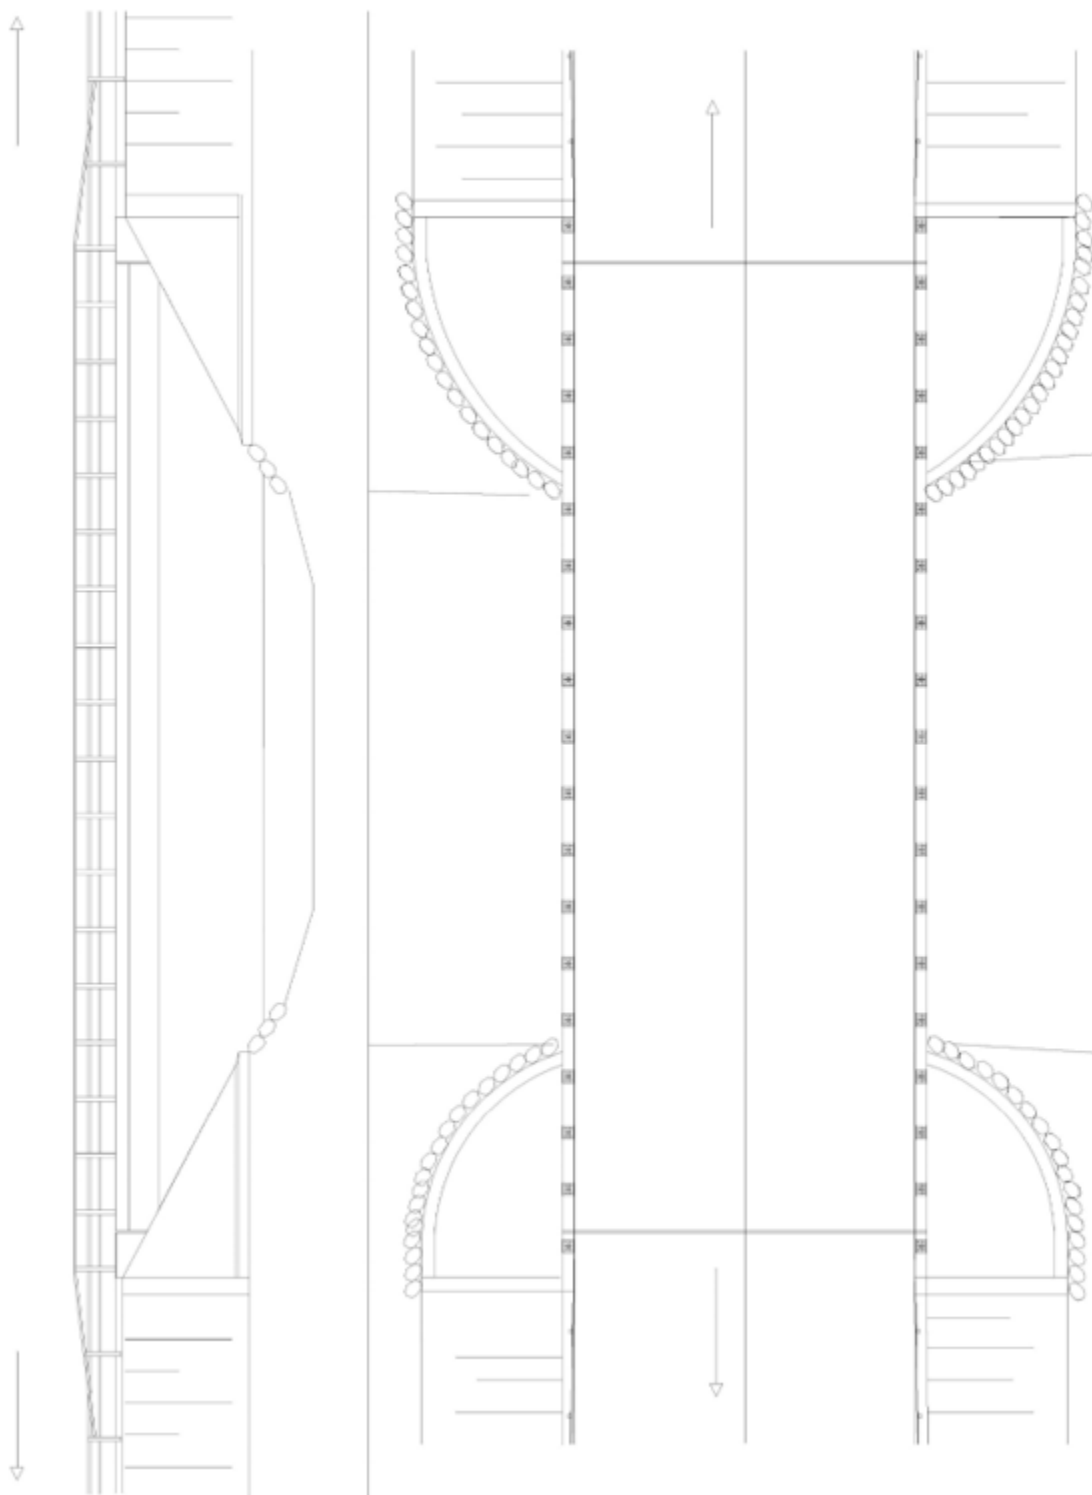
Joonis 1. Defektid sillal

Otsus: Tekiplaadi ääred lekivad, ääreprussidel armatuur väljas, seest tühjad, Kalda sambal pragu, koonusel võsa. Vajab kiiret remonti.
