## VARANGU PAISU UURINGUARUANNE

Objekti asukoht: *VESKI (KÜ 19003:001:0024) VARANGU KÜLA,  
HALJALA VALD, LÄÄNE-VIRU MAAKOND*

Tellijä: *RIIGIMETSA MAJANDAMISE KESKUS*

Projekteerija: *KOBRAS AS*

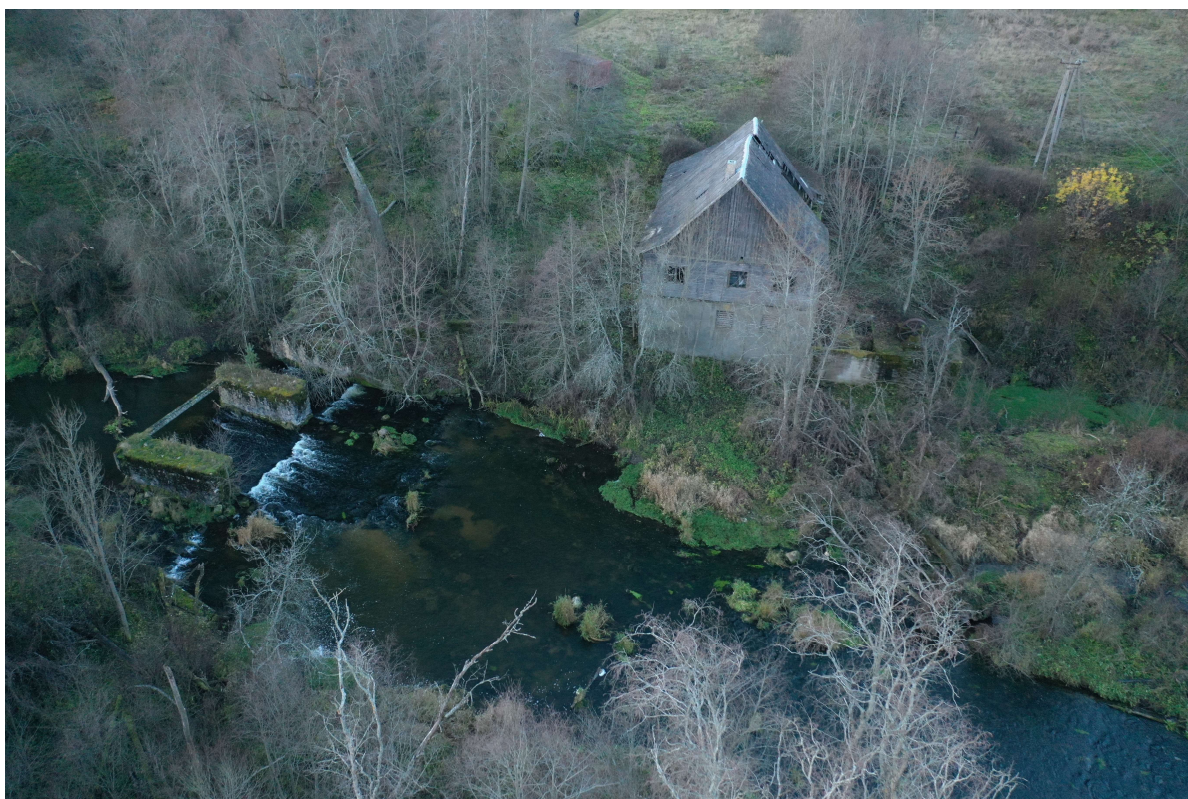
**Foto 2.** Varangu pais 06.11.2020 (Martti Helde autorikogu)

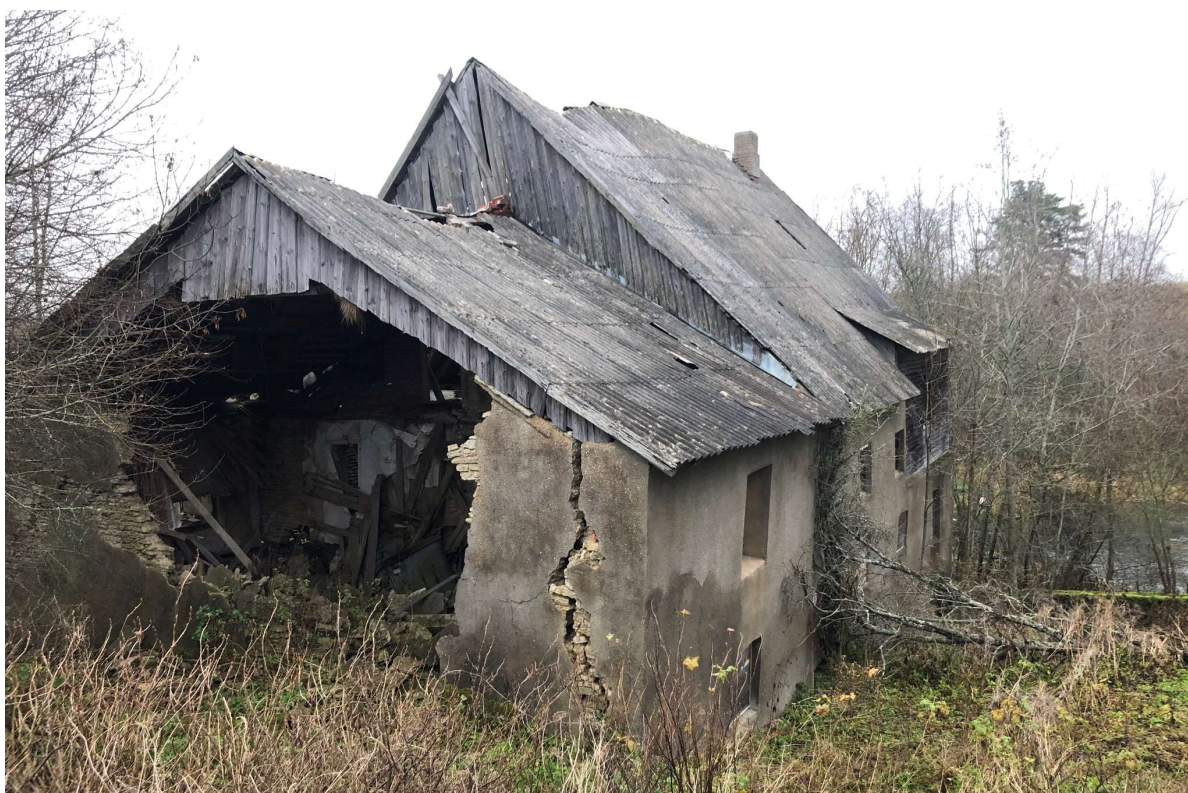
Varangu pais rajati 1946-1947 aastal Virumaa Komsomoli Löökehituse poolt. Pais rajati Varangu elektrijaama tarbeks. Varangu elektrijaama hoone on lagunenenud ja varinguhtlik. Kõrvalhoonetest on säilinud osaliselt vundamendid. Paisu peal olev puidust sild on täielikult hävinenud. Säilinud on osaliselt lagunenenud kalda- ja jõesambad. Alavee ja ülavee veetaseme vahe on ~70 cm (05.11.2021).

**Foto 3.** Lagunenud Varangu elektrijaama hoone 14.12.2020

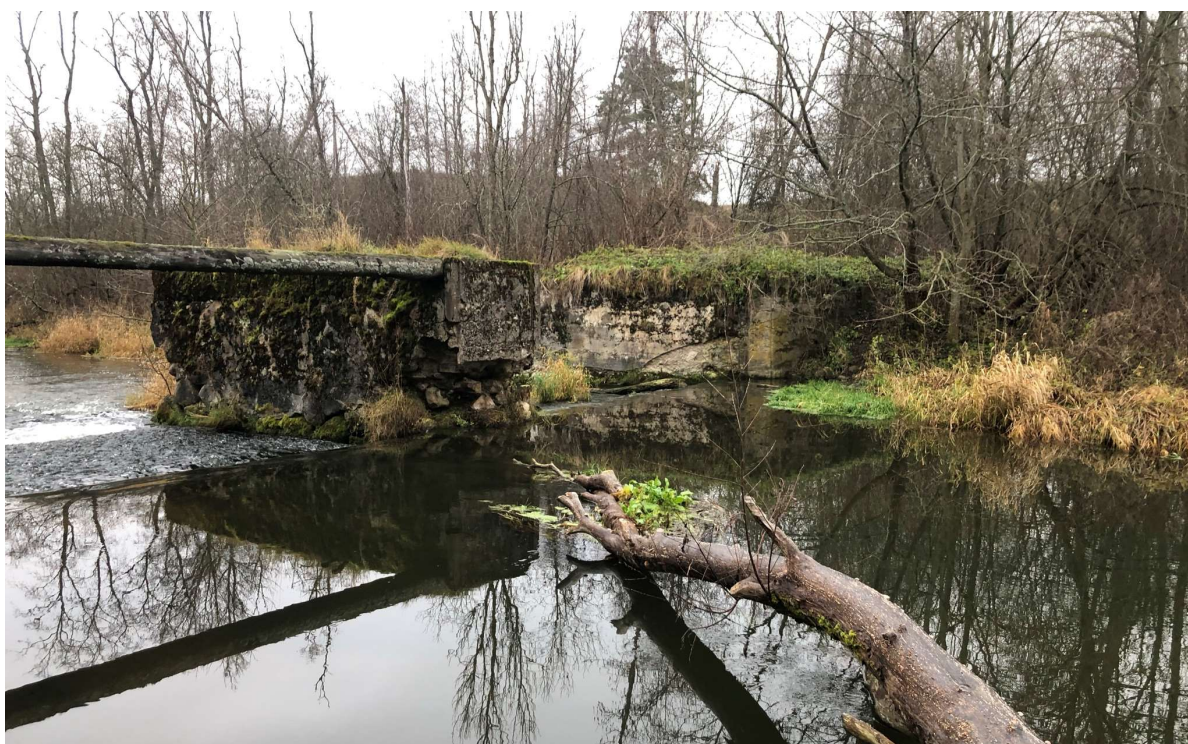
**Foto 4.** Lagunenud Varangu kalda- ja jõesambad 14.12.2020

Murtud maakividest laotud sammaste kivide vaheline sideaine on vee ja taimede ning sambla tõttu kahjustunud, mistõttu on sammastel osad kivid välja varisenud. Kivide vaheline sideaine on karboniseerunud ja pudeneb osaliselt kivide vahelt välja. Sambad on tugevalt sambla kihiga kaetud. Olemasolevatel sammastel ei ole märgata kandevõime kaotusest tingitud defekte (praod ja muud vajumid). Jõesammaste jäämurdjad on lagunened.

Silla rajamise eelduseks on sillasammaste remont:

- sammaste seinad tuleb puhastada samblikest ja lahtisest materjalist;
- avanevad praod ja tühimikud tuleb täita sideainega;
- sammastest välja kukkunud kivid tuleb paigaldada sideainega tagasi;
- sammaste uhutud osad tuleb katta betoonist vööga;
- uuendada tuleb sammaste ülemine vöö ja jäämurdjad;
- remontida tuleb kaldakindlustused.
