Päraküla selts MTÜ

13.06.2026

Männiku jõe ulatuslik reostamine

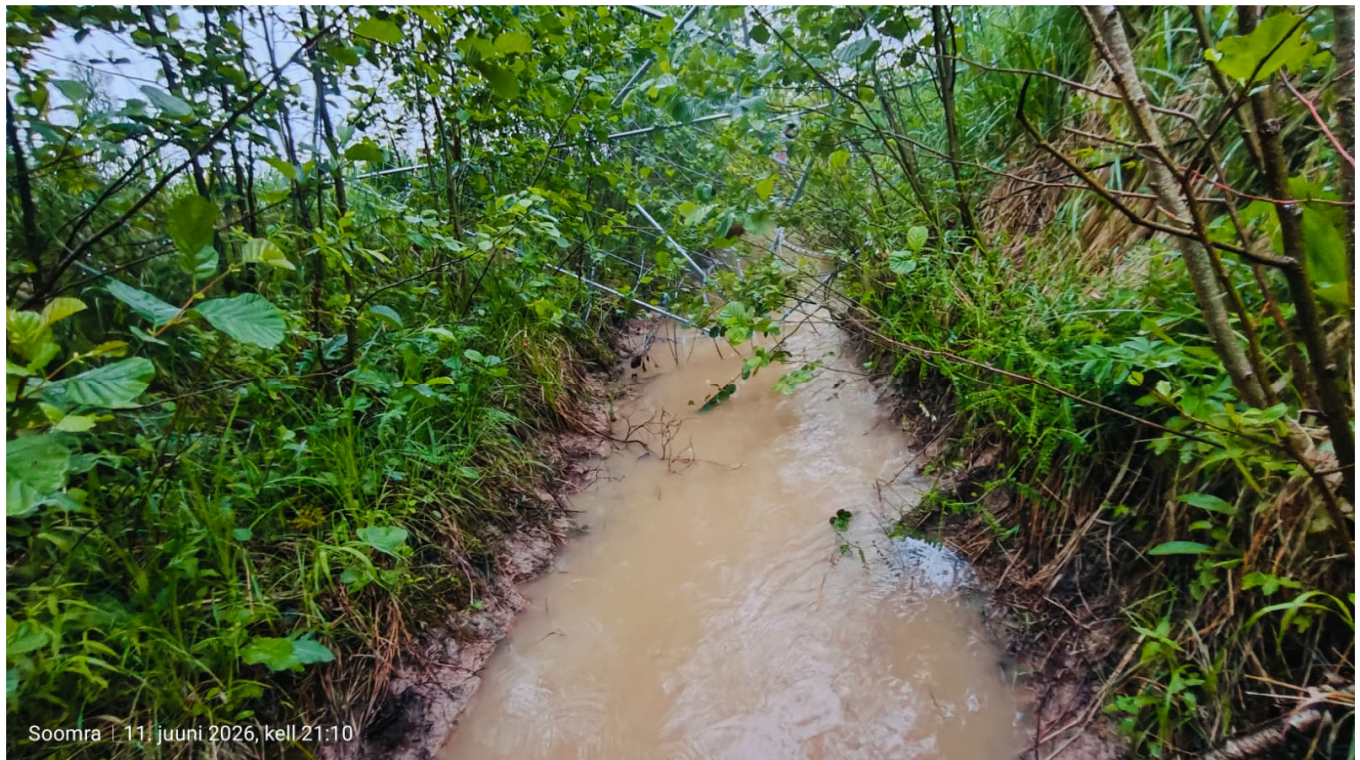
11. juuni 2026 õhtul tuvastasime, et Pärnu linnas Ermistu külas (Audru metskond 20, katastritunnus 82602:005:0282) ja Kõima külas (Audru metskond 52, katastritunnus 62401:001:2178) asuvalt Kaitseväe taristu ehitusalalt juhitakse suures koguses puhastamata, äärmiselt sogast ja heljumirikast vett otse Männiku jõkke (pildid lisas). Reostus pärineb ehitusalalt, kust juhitakse teadlikult liigvett ja puhastamata ehitusvett, mille ärajuhtimiseks kasutatakse varasemalt rajatud maaparandussüsteemi (kraave). Nende kraavide kaudu juhitakse reostunud vesi otse jõkke.

Pilt 1 Kaitseväe varustuslao alalt tulev kraav (koha koordinaadid: 58.355448, 24.099867)

1. Teostada erakorraline inspekteerimine viidatud asukohas esimesel võimalusel, et fikseerida rikkumine ja peatada edasine keskkonnakahju.
2. Võtta veeproovid nii ehitusalalt väljuvast kraaviveest kui ka Männiku jõest reostusallikast allavoolu, et dokumenteerida saasteainete ja heljumi kontsentratsioon.
3. Teha ehitajale/arendajale ettekirjutus ehitustegevuse ja liigvee ärajuhtimise peatamiseks antud lõigus, kuni on rajatud nõuetekohased settebasseinid, paigaldatud filtertammid või leitud muu tehnoloogiline lahendus hajuheite vältimiseks (nagu eeldab KMH eelhinnangu meede nr 2, mis nõuab õigeid tehnoloogiaid keskkonna saastamise vältimiseks).
4. Tarbijakaitse ja Tehnilise Järelevalve Ametil (TTJA) kaaluda haldusmenetluse seaduse (HMS) § 68 alusel antud ehitusloa peatamist, kuni Keskkonnaamet on tuvastanud leevendusmeetmete (KMH eelhinnang p 4.6 meetmed 3 ja 8) uuesti täitmisele asumise.

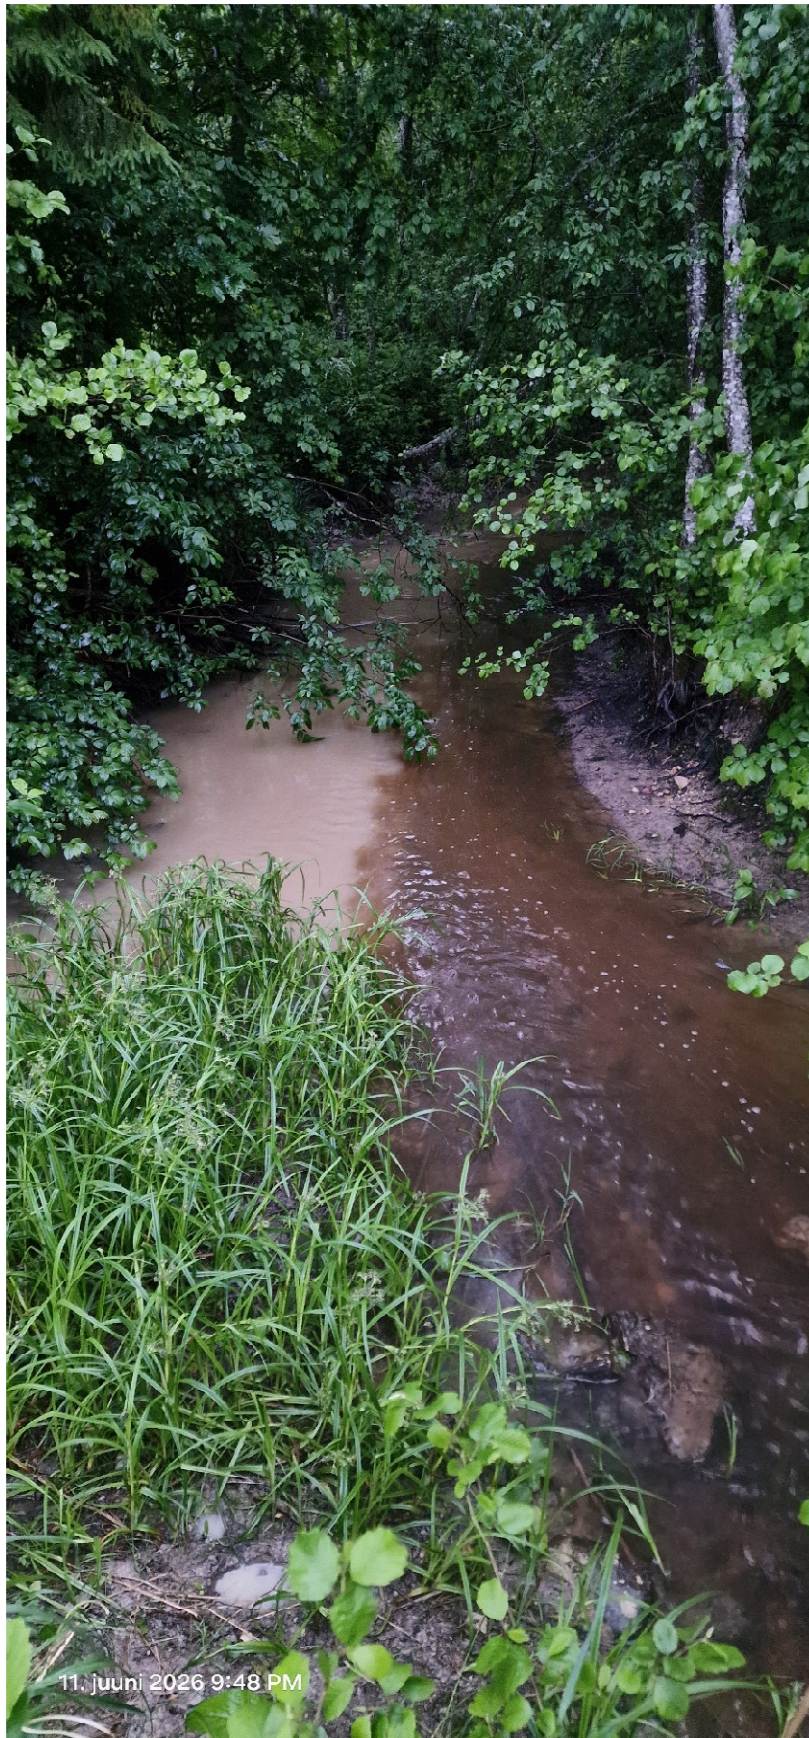
Pilt 2 Kraavi ja jõe ristumiskoht (koha koordinaadid: 58.339951; 24.101065) Vasakul pool siseneb reostunud kraavivesi jõkke.

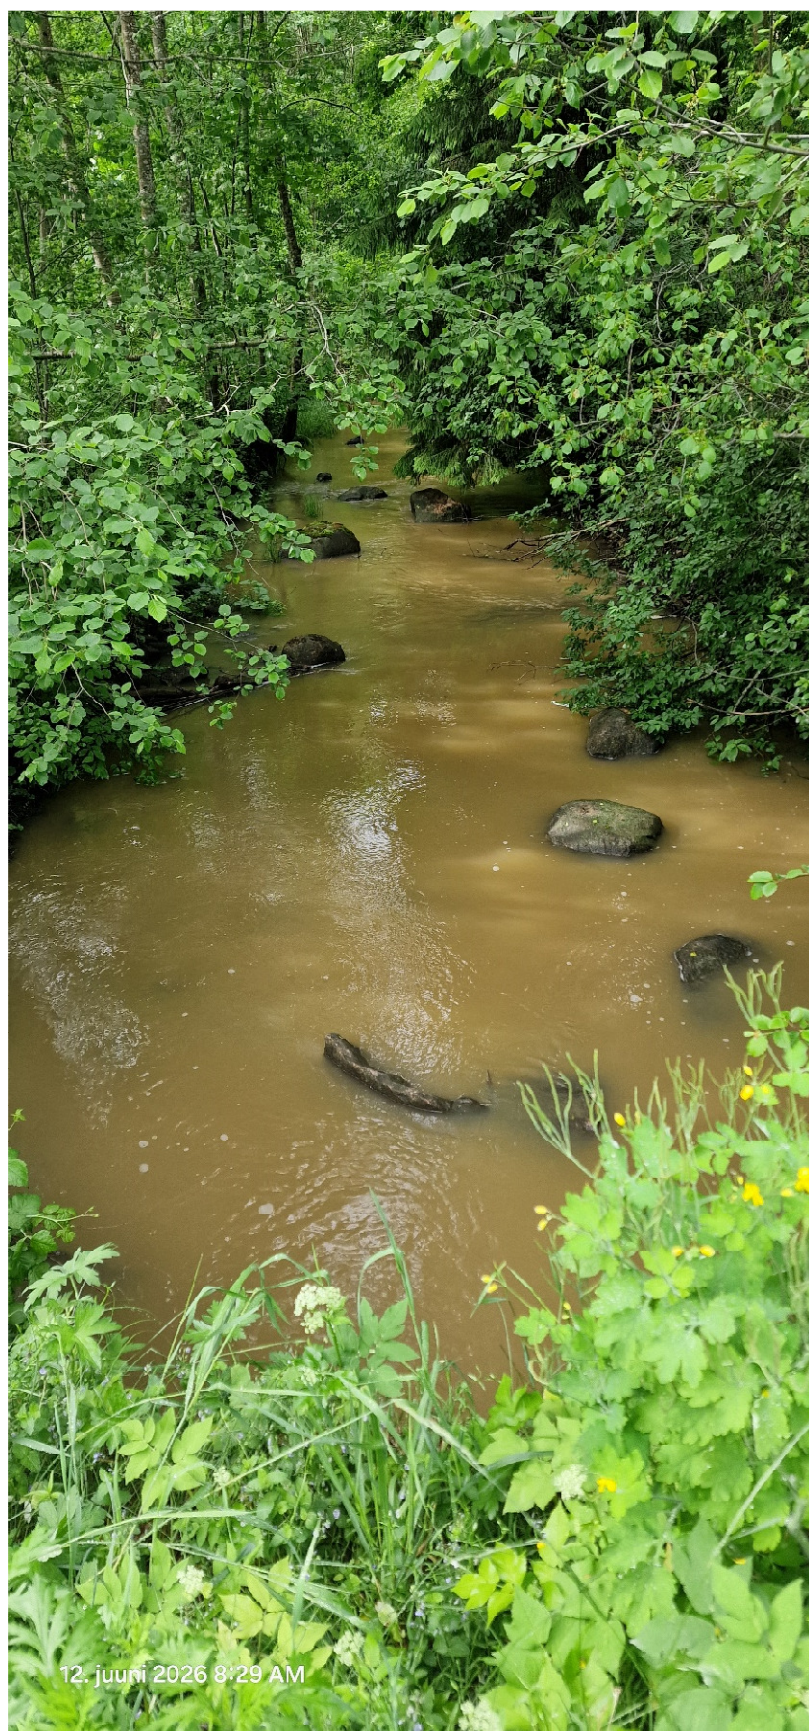
Pilt 3 Männiku jõe keskosa Pärakülas (koha koordinaadid: 58.331027, 24.117270)

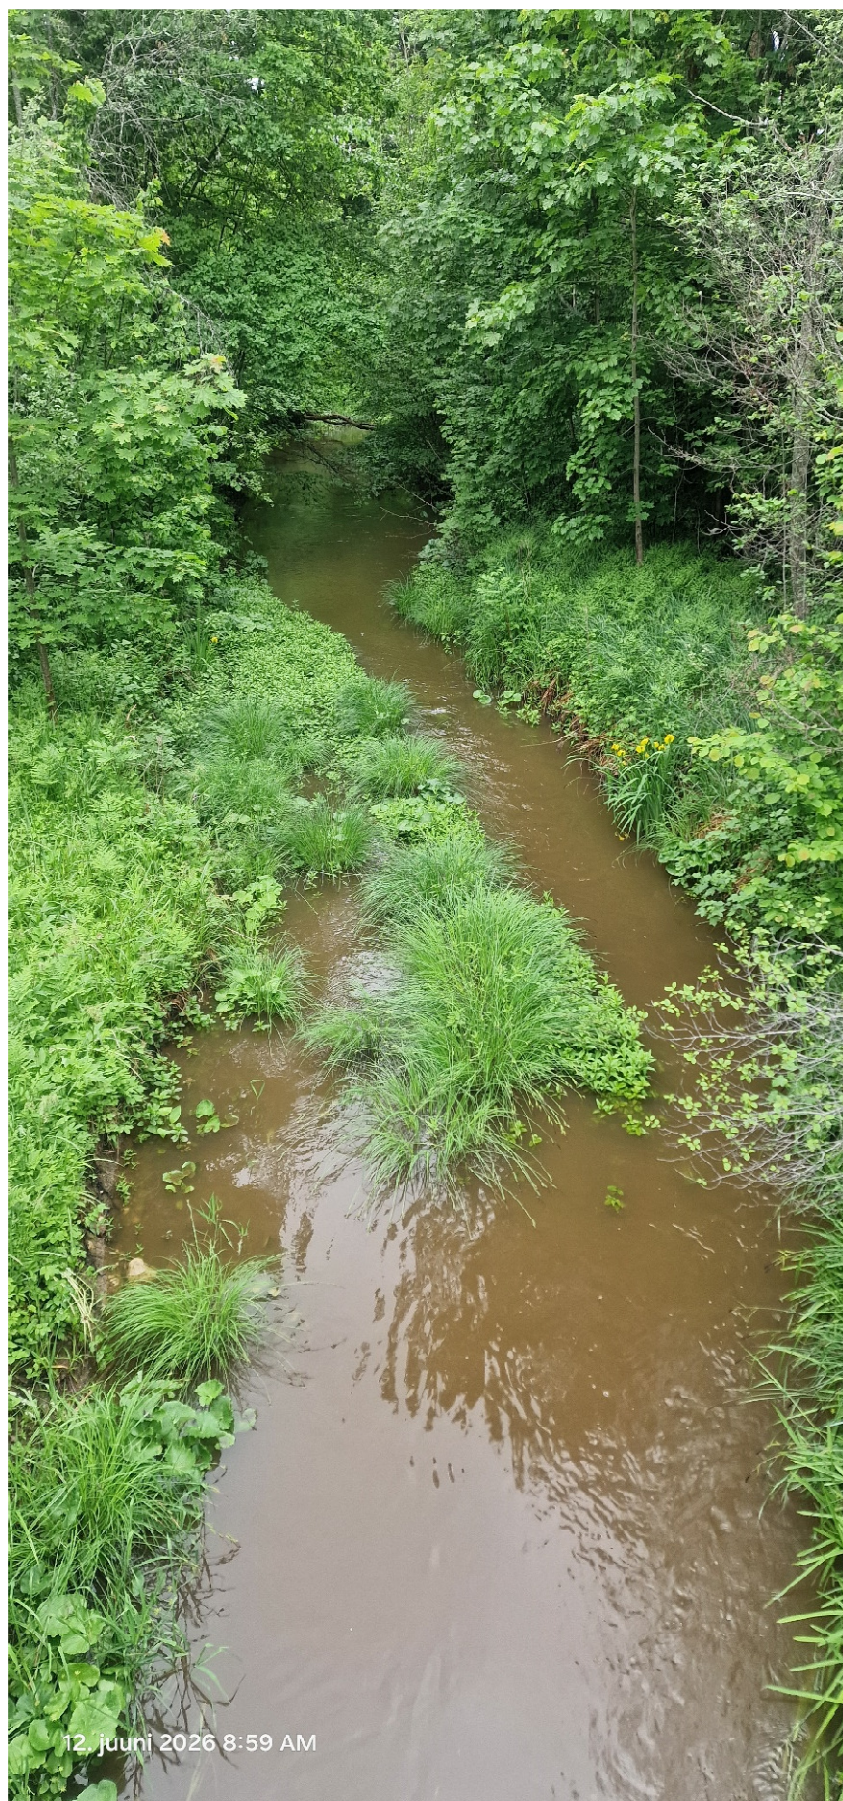
Pilt 4 Männiku jõe alamjooks Selistes (koha koordinaadid: 58.275444; 24.090330)

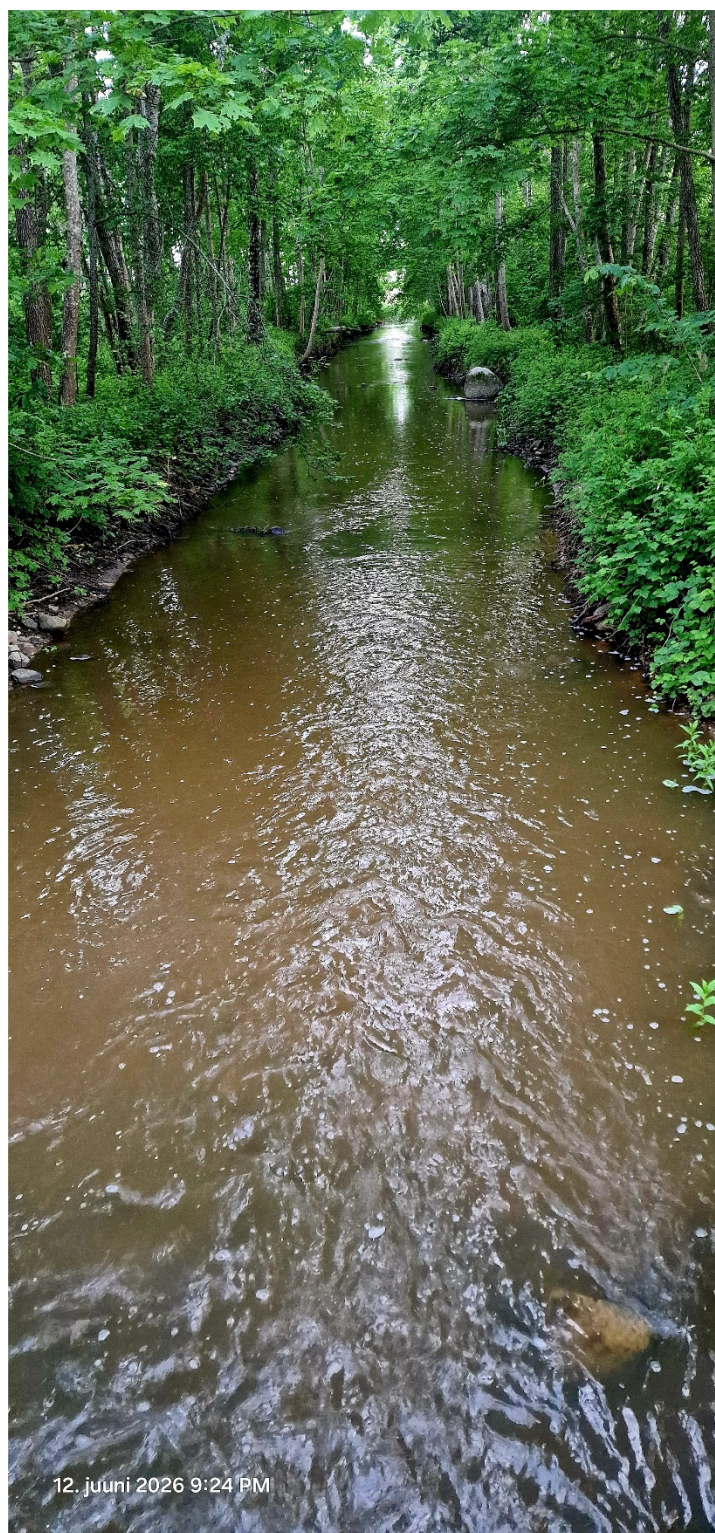
Pilt 5 Männiku jõe alamjooks, mis suubub merre (koha koordinaadid 58.264249, 24.066393)
