Lisa 3. Tähelepanekud uurimistööde aruande kohta

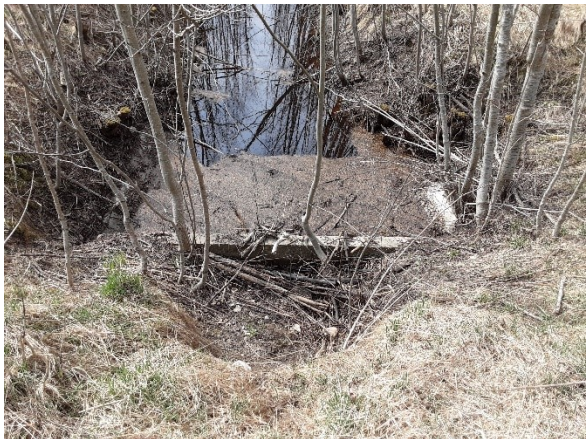
27	T27	EH7	701	50BET10B	10	betonist truup, truubis vähesel määral setet, äärmised truubitorud ära vajunud, betonist otsakud ära vajunud
28	T28	EH7	701	75BET9	9	betonist truup, truubi peal vähe mullet, truubis vähesel määral setet
29	T29	EH7	701	75BET10	10	betonist truup, truubil mulle puudub, truubis ca 25 cm setet

Foto 1. Truubi T27 sissevool

Arvestades truupide T27, T28 ja T29 seisukorda ja eesvoolul olevaid koprapiise jt voolutakistusi, kas ja kuidas on tagatud projektalt eesvoolu 101 kaudu tuleva liigvee probleemideta jõudmine Päinurme jõkke ning avariiohu ärahoidmine? Kas truubi T27 läbimõõt Ø 50 cm on piisav eesvoolu 101 kaudu tuleva liigvee läbilaskmiseks? Palume projektis kajastada truubi T27 valgala arvutused. Uurimistööde kokkuvõtvast osast eesvoolu 701 kohta infot ei leidnud.

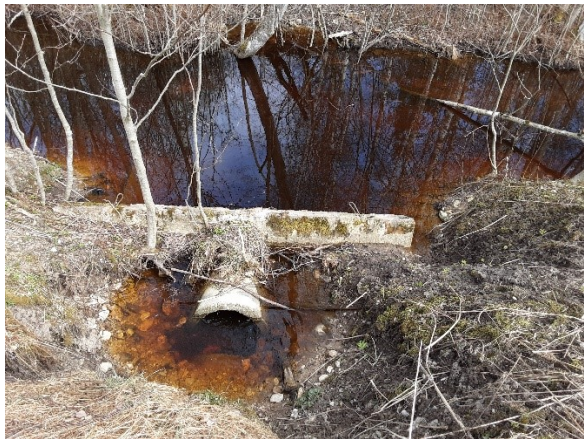
Foto 2. Truubi T27 väljavool

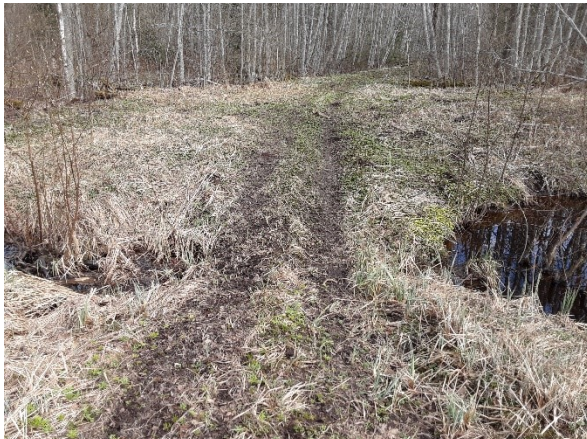
Foto 3. Vaade uppunud/mattunud truubile T28

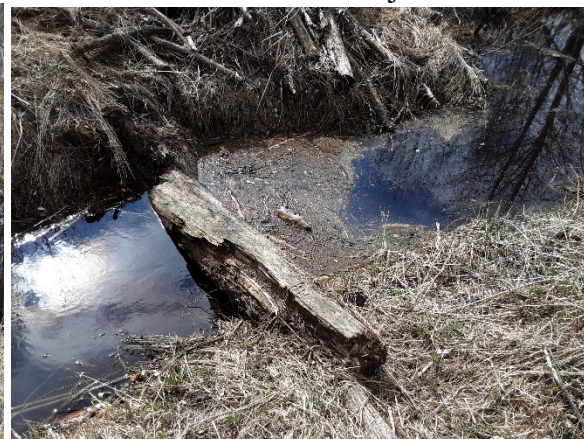
Foto 4. Vaade truubi T29 asukohale

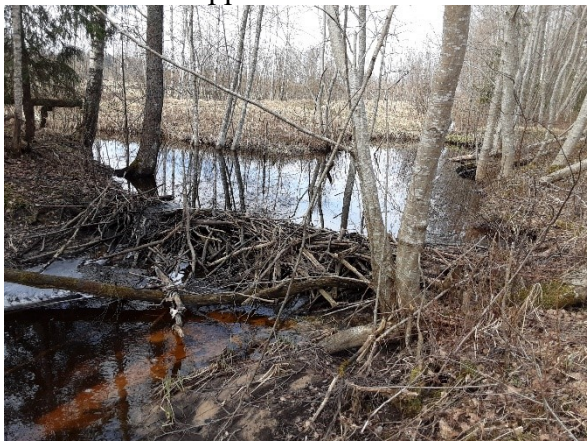
Foto 5. Koprapiis truubist T28 allavoolu

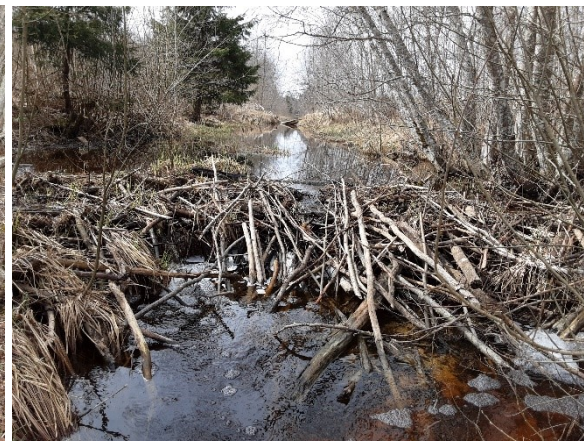
Foto 6. Koprapiis truubist T29 allavoolu
