FOTOTABEL

Lisa märgukirja juurde

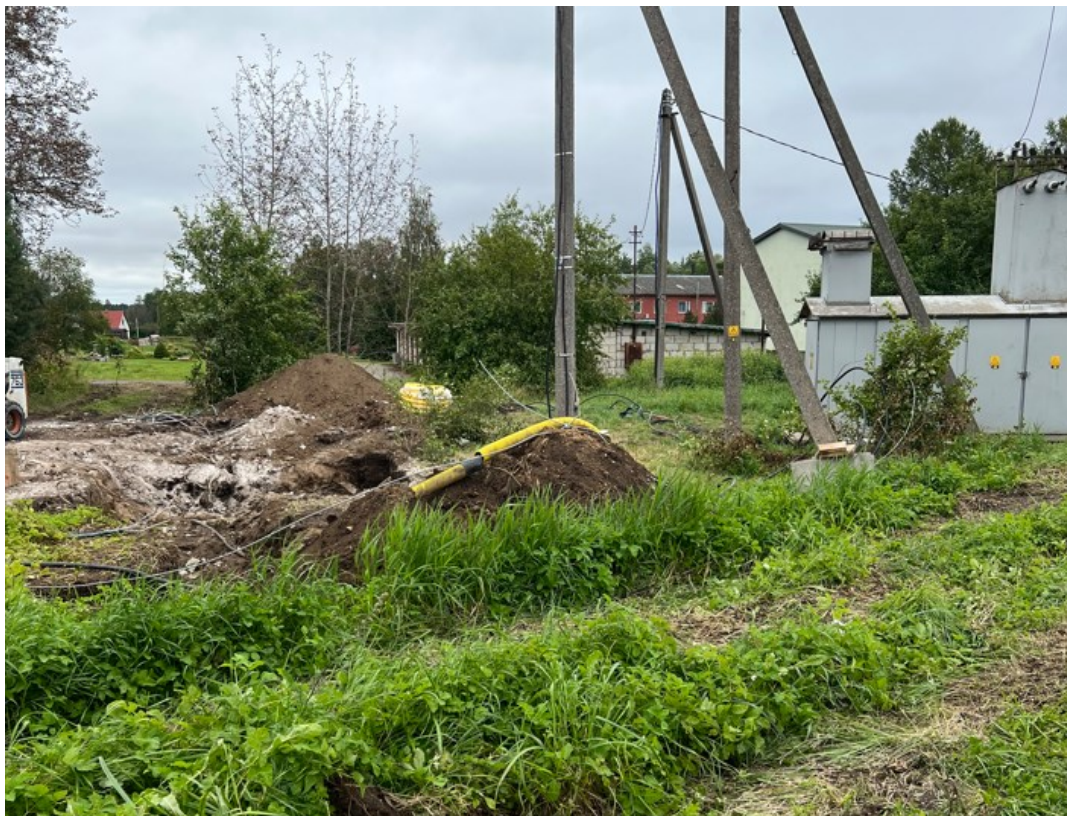
Foto nr 1 Lammutustööd Santovi tee 4 , Ervita külas

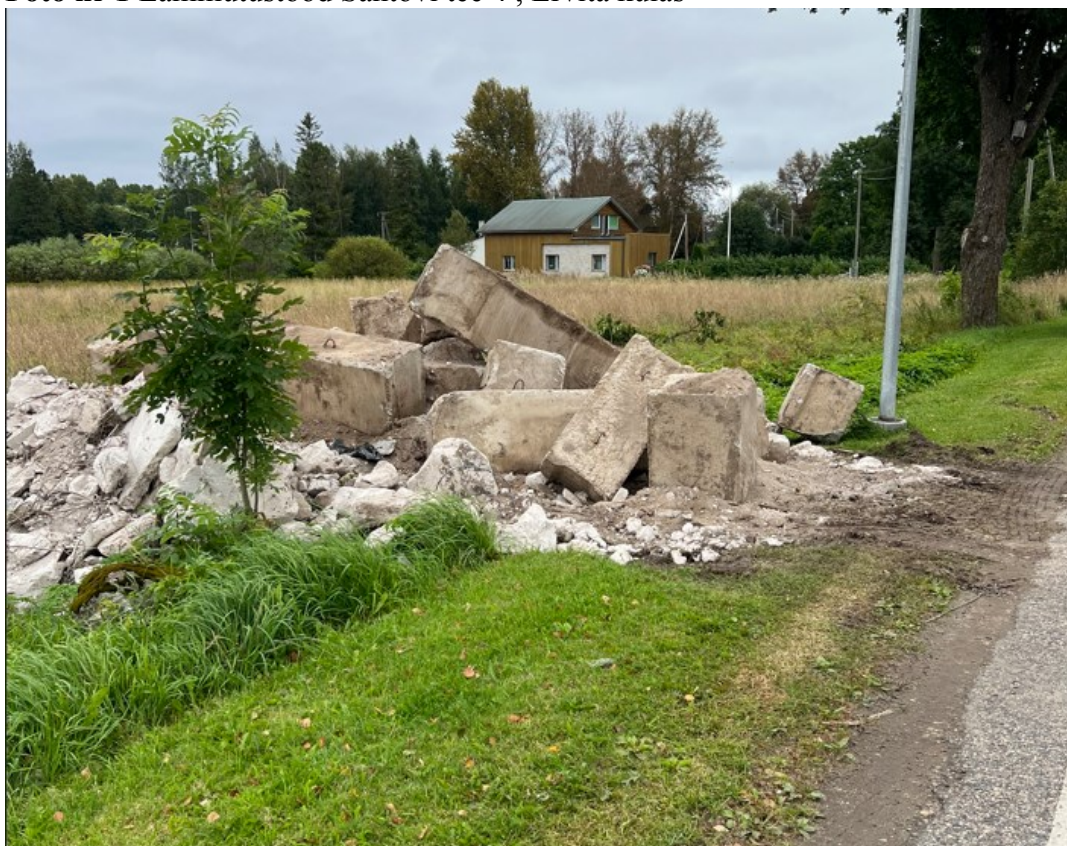
Foto nr 2 Ervita külasse sissesõidutee(Väinjärve - Ervita – Rõhu tee nr 15113), teekaitsevööndis olevad ehitusjäätmed

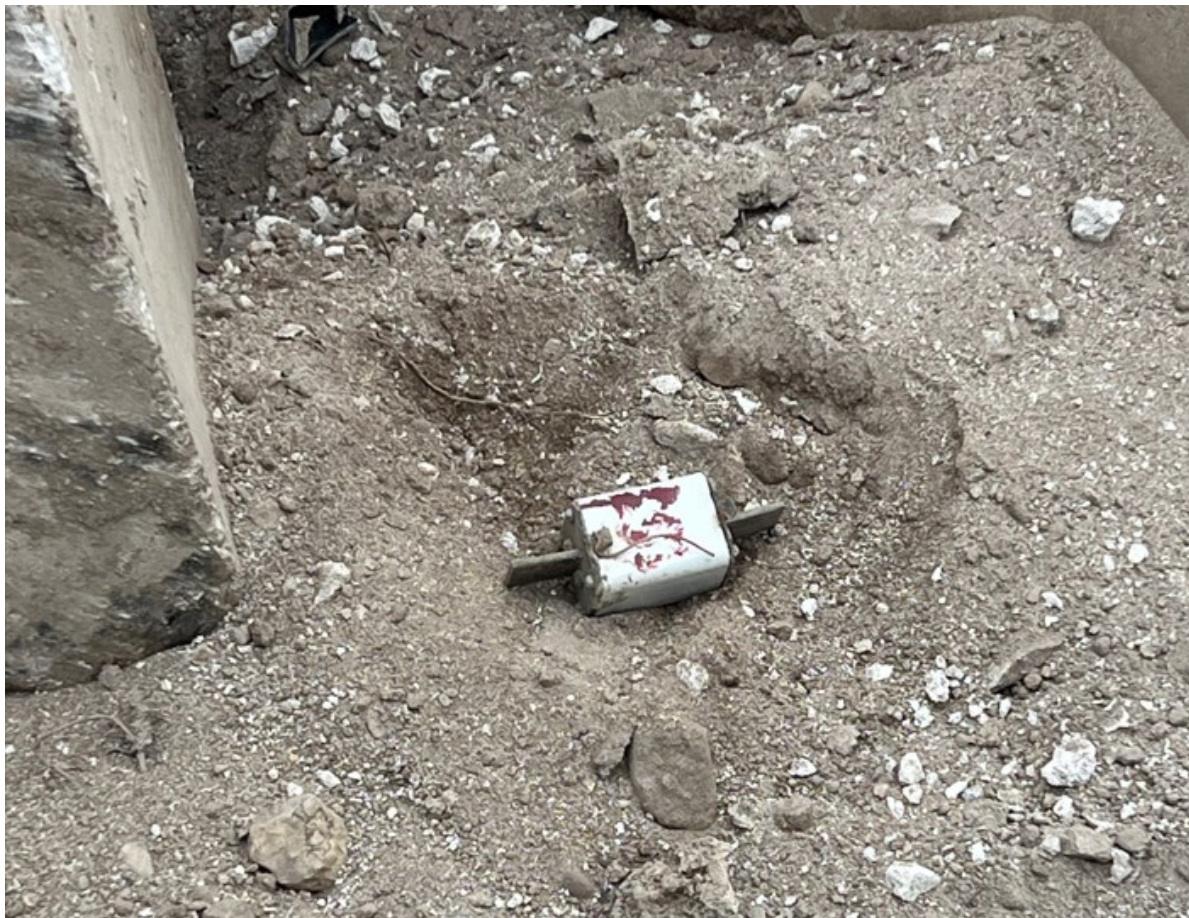
Foto nr 3 Lähivaade ehitusjätmete hulgas olevale alajaamast pärit detailile.
