## **RMK ENDLA METSAMAJA PUITKONSTRUKTSIOONIDE EKSPERTIIS**

**Töö nr. RTE 263/23**

**Tartus, 25. oktoober 2023**

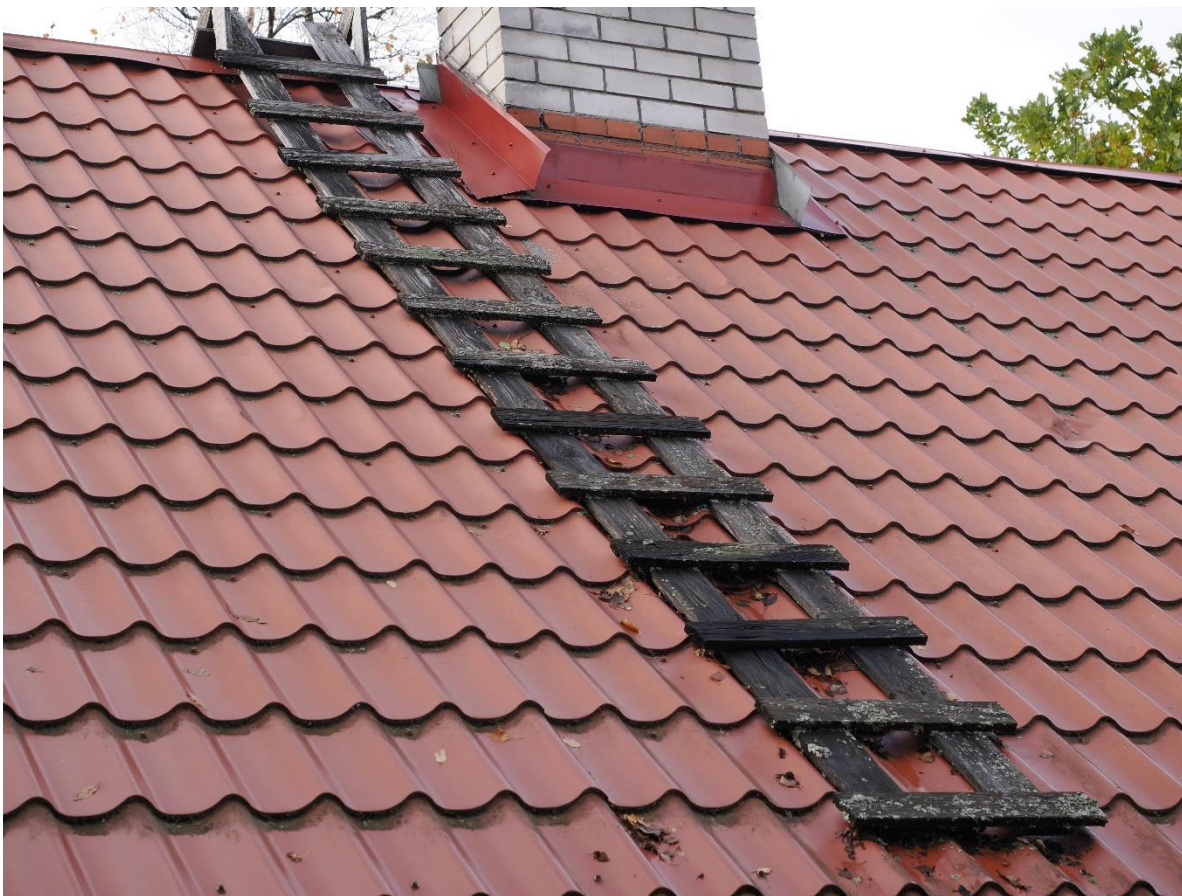
- Korstna piirkonnas täheldati märgumise tunnuseid (Lisa 2 foto 22). Hetkel olid konstruktsioonid kuivad.
- Katuseredel on kahjustatud ja avariiohtlik (Lisa 2 foto 2).

Foto 2. Avariiohtlik katuseredel.

- Avada esimese korruse põrandakonstruktsioonid kogu hoone ulatuses ja asendada need uute puitmaterjalidega. Taladeks kasutada süvaimmutatud (immutusklass H3 ehk UC3) puitmaterjali. Tagada õhuvahe talade ja maapinna vahel vähemalt 150 mm. Terrassi osas kasutada ka laudiseks süvaimmutatud materjali.
- Hoone palgid pole kahjustatud, kuid nende välimus on samblikega kaetud ja laiguline. Soovitav on palgid puhastada ja katta tõrvaõliga.
- Terrassi piirdepalgid plommida pindmises osas (tahuda kahjustatud osa välja ja paigaldada sinna plommid).
- Asendada põhjakülje rõdu (vaatlusplatvormi) põrand ja rõdupiirded (kaks ülemist palki). Kasutada vaid süvaimmutatud (immutusklass H3 ehk UC3) puitmaterjali.
- Kontrollida korstna ümbrust sademevee võimaliku lekke osas.
- Asendada katuseredel.

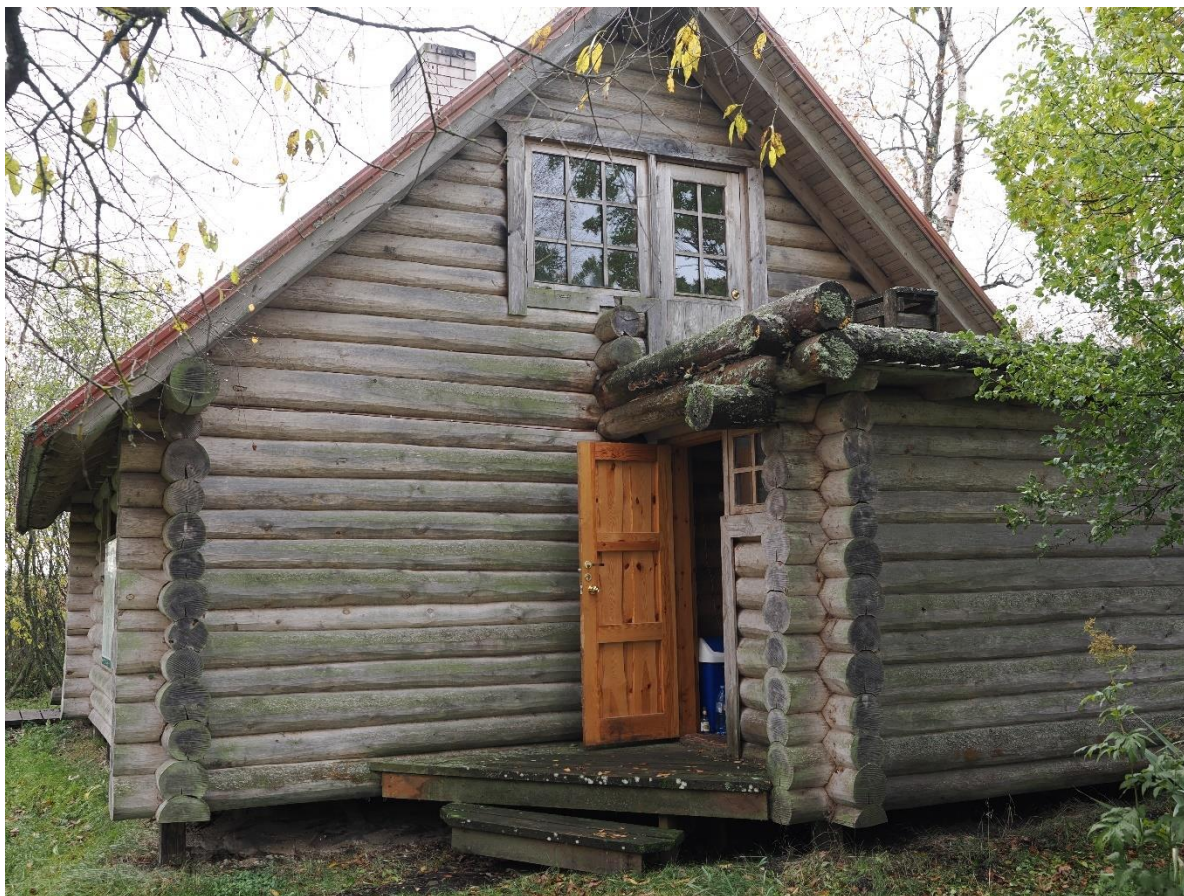
- Hoone põhjapoolse külje rõdul (vaateplatvormil) on nii laudises kui ka palkides tugev seenkahjustus (Lisa 2 fotod 3, 4 ja 5). Kahjustuse tulemusena on palgid kaotanud oma ehitusliku tugevuse ja lauad deformeerunud. Kahjustavaks seeneks on Eesti Mükoloogiauuringu Keskus SA eksperthinnangu (Lisa 4) põhjal seen perekonnast *Polyporaceae*. Arvestades rõdu konstruktsioonilist lahendust (laudise all on plekk, mis kaitseb sademevee eest aluskonstruktsioone), pole kahjustused levinud seinakonstruktsioonidesse. Kahjustatud on vaid kaks ülemist palki (Lisa 3 resistograafi graafikud 18, 19, ja 28) ja rõdu põrand.

Foto 3. Vaade hoonele põhjapoolsest küljest.

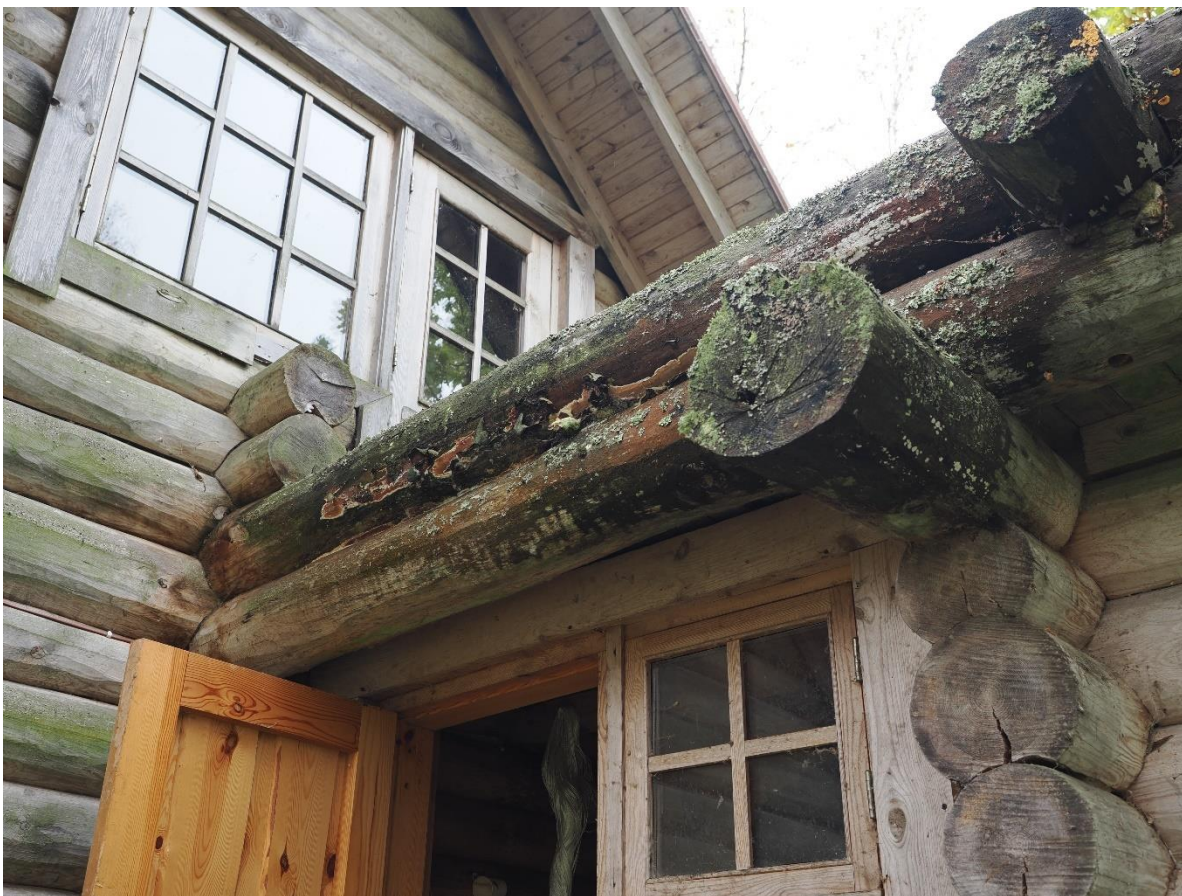
Foto 4. Tugev seenkahjustus põhjapoolse külje ülemistel palkidel. Proovi P1 võtukoht.

- ✓ **Proovist P1** leiti ebatõrjulist (Polyporaceae s.l.) sugukonda kuuluv liik. Ebatõrjulist hülka kuuluvad seeneliigid arenevad palgi sees ja kahjustavad põhiliselt palgi sisemust ning puidu välisilme järgi ei ole võimalik kahjustuse ulatust hinnata. Seenkahjustuse liik vastavalt standardile EVS-EN 335:2013 Puidu ja puitpõhiste toodete vastupidavus Lisa C C.2.2.1. Puitumädandavad kandseened.

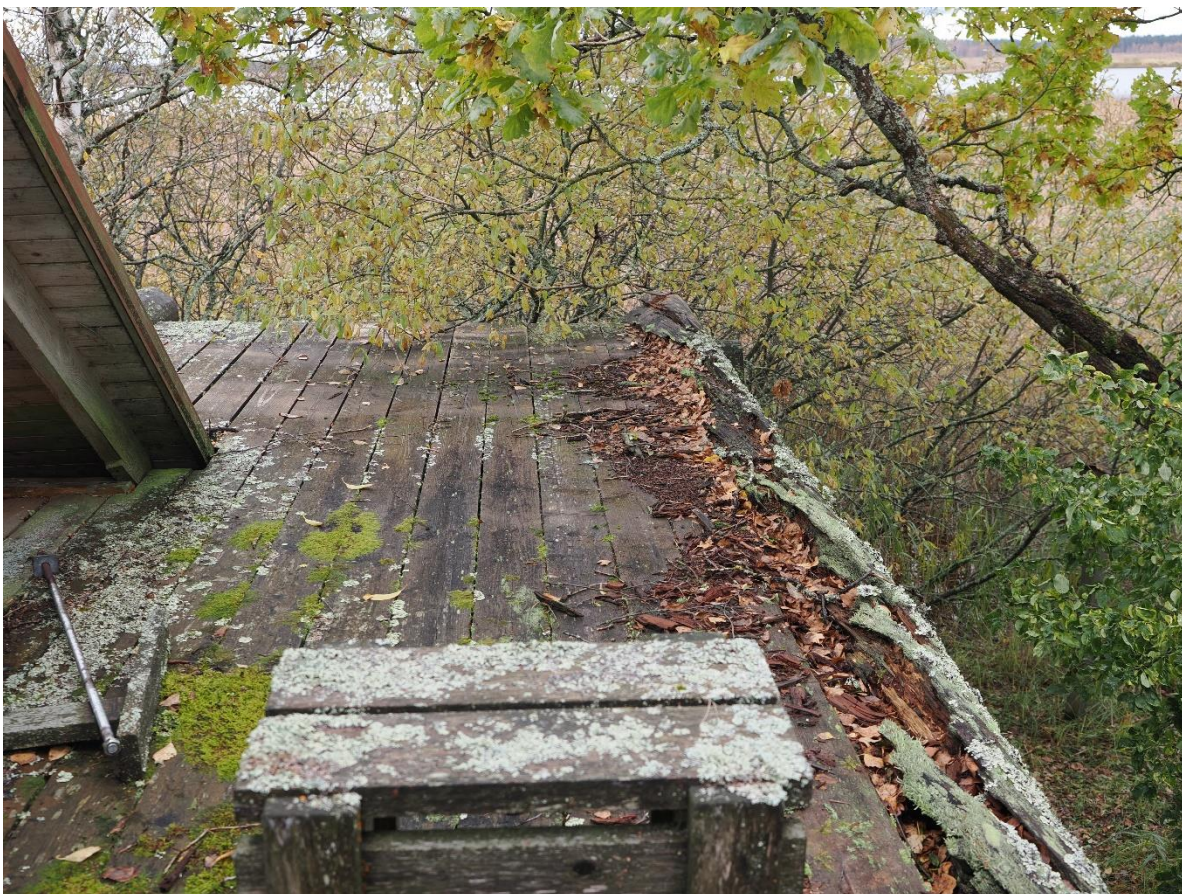
Foto 5. Põhjapoolse külje juurdeehituse katusekonstruktsioon – vaateplatvorm.

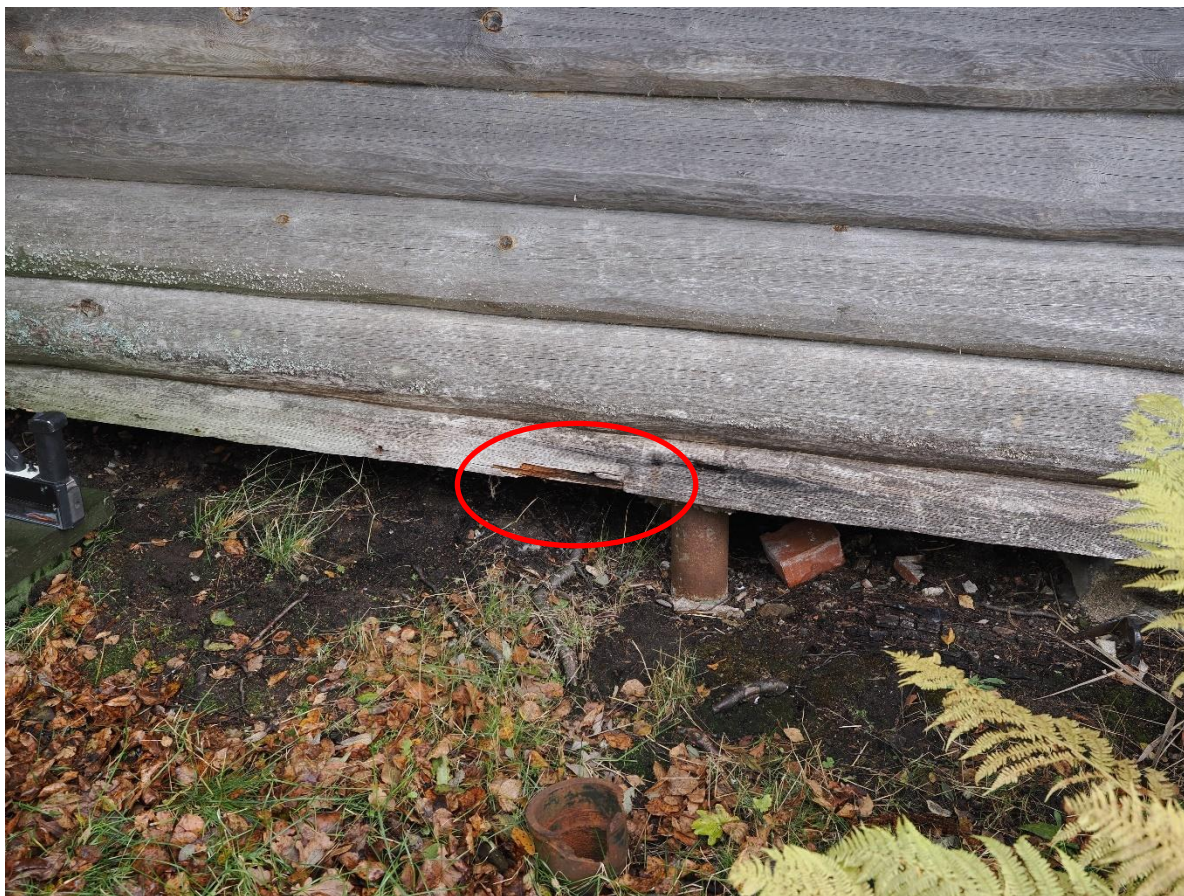
Mõnedel palkidel on kergeid kahjustuse tunnuseid (Lisa 2 foto 11), kuid need ei mõjuta nende kandevõimet.

Foto 11. Läänepoolse palkseina alumise palgi kahjustused.

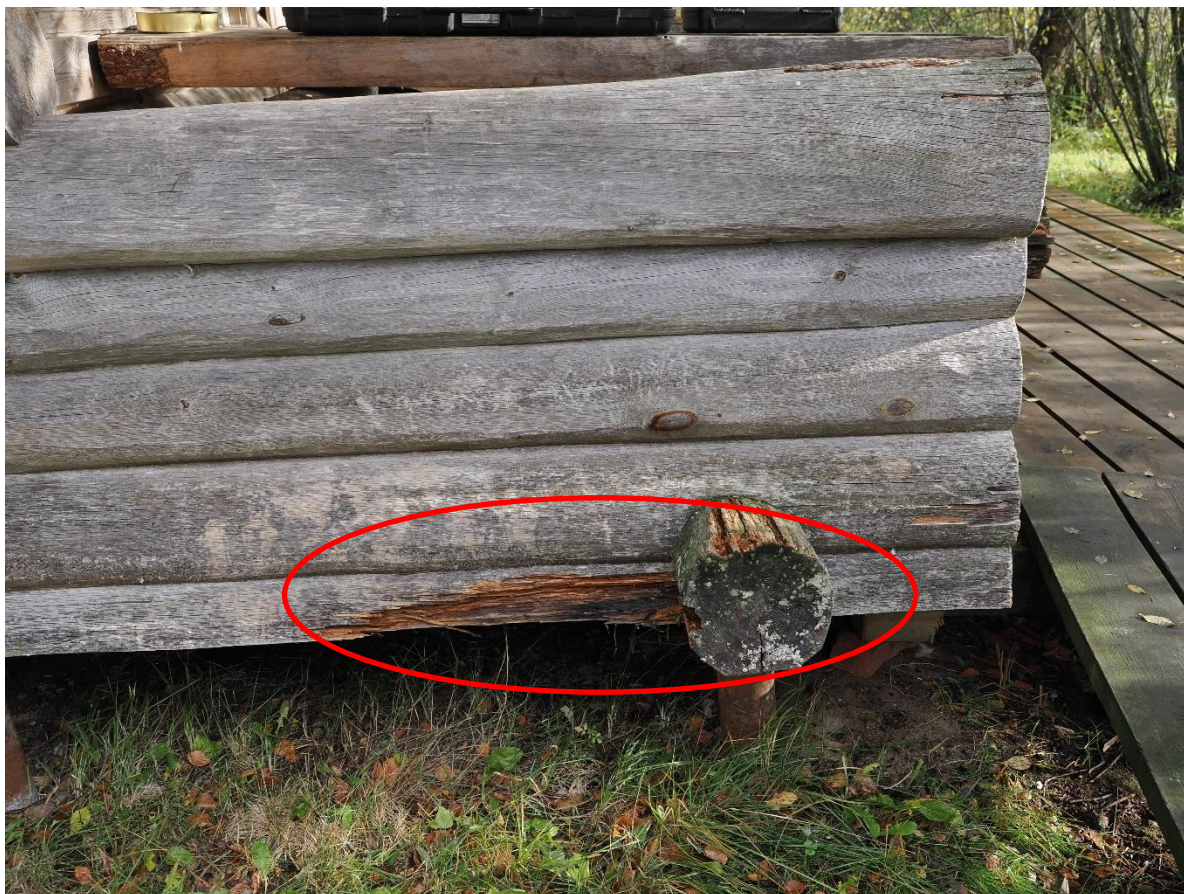
- Terrassi (lõunapoolne külg) piirdekonstruktsiooni palkide pindmine osa on kahjustatud (Lisa 2 fotod 12-14 ning Lisa 3 graafikud 16 ja 17), kuid arvestades asjaoluga, et need elemendid kannavad vaid iseend (pole kandekonstruktsiooni osa), pole ohtu hoone tugevusele ega stabiilsusele.

Foto 12. Edelanurga kahjustatud alumised palgid.

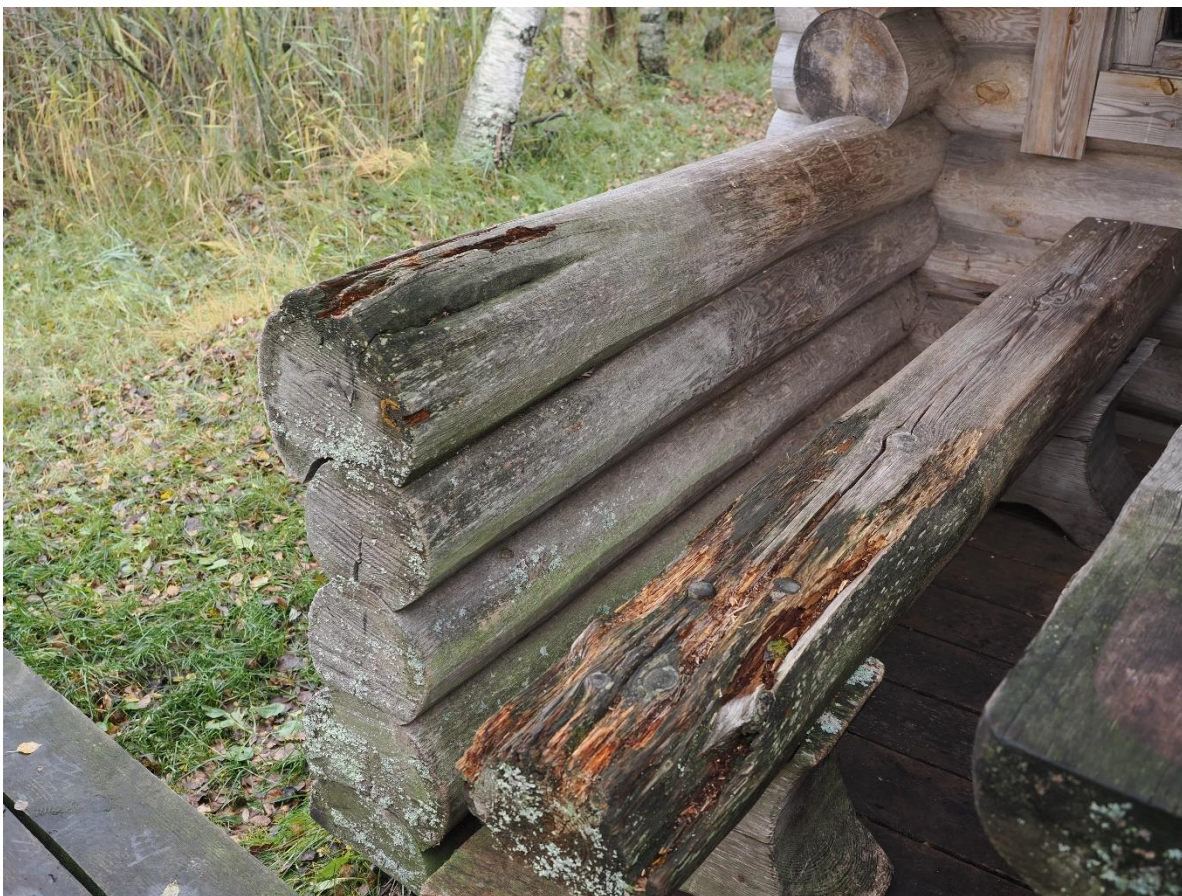
Foto 13. Kahjustatud pink ja terrassi piirde ülemised palgid edelapoolses nurgas.

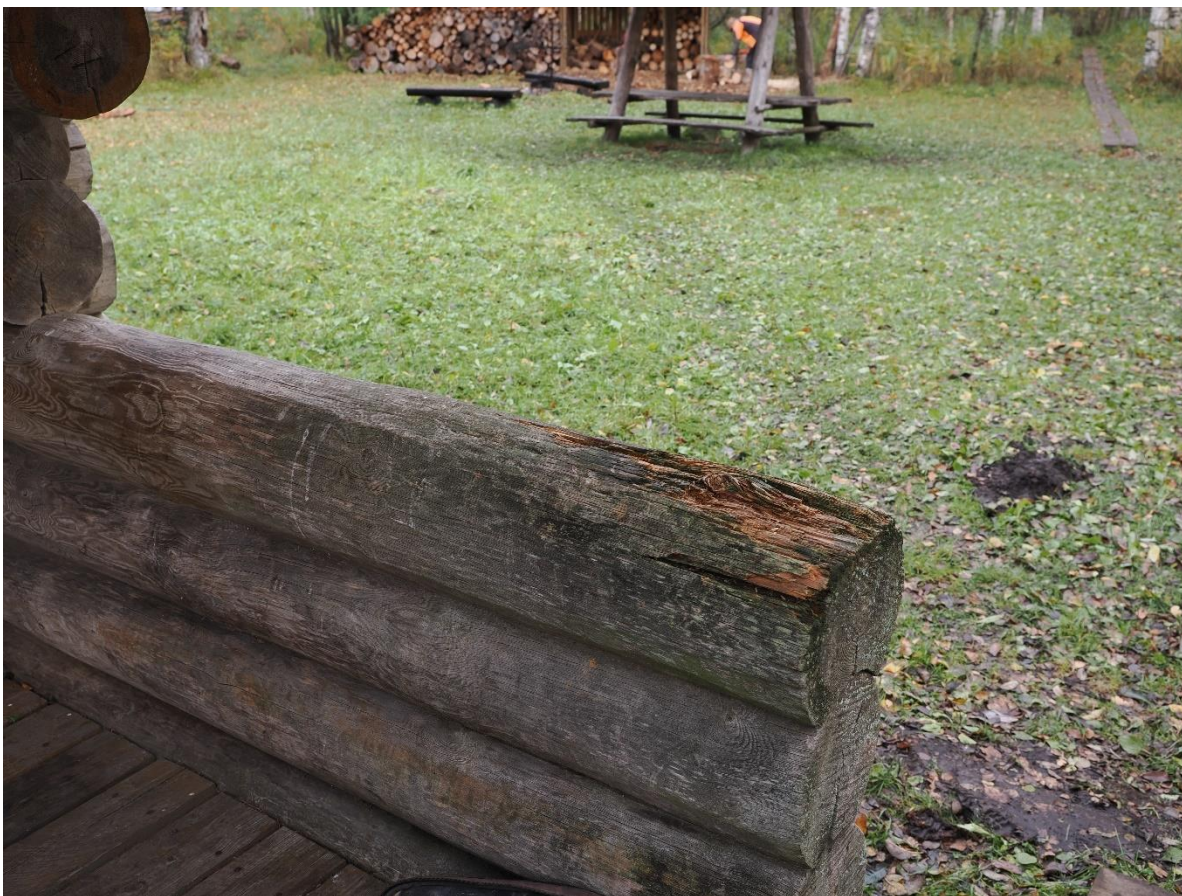
Foto 14. Kahjustatud palgid terrassi piirde kagupoolses nurgas.

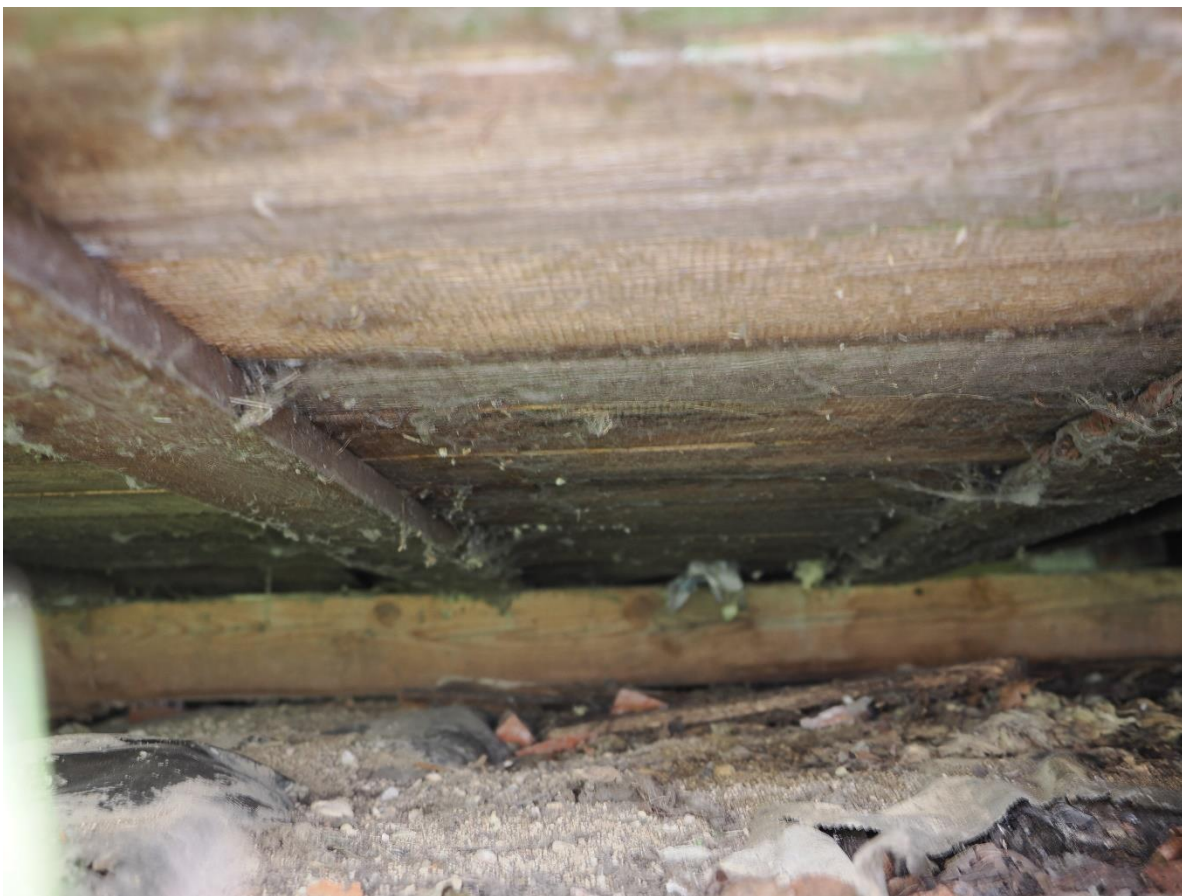
- Hoone põrandakonstruktsioonid on mitmes piirkonnas tugevalt kahjustatud või purunenud (Lisa 2 fotod 16, 17, 18, 19, 23, 24, 25). Kõige ulatuslikumad kahjustused on sauna all ja terrassi edelapoolses nurgas. Terrassi nurgas on tala purunenud (Lisa 1 foto 23) ja terrassi toetav post ei kanna põrandatala (Lisa 2 foto 24). Juurdeehituse (panipaiga) all on üks põrandatala purunenud (Lisa 2 foto 18) ning juurdeehituse läänekülje ukse alune on tugevasti kahjustatud (Lisa 2 fotod 10 ja 25 ning Lisa 3 resistograafi puurimised 9 ja 10). Kamina nurgas on põrandatalad tugevalt vajunud (Lisa 2 foto 19 ning Lisa 3 resistograafi puurimised 20-24).
- Seinte kandekonstruktsiooni palgid on säilinud rahuldavalt (Lisa 3 graafikud 1-8 ja 11-13). Hoone põhjapoolses küljes on palgid kattunud samblikega, mis pole palgi tugevust mõjutanud (Lisa 2 foto 3 ning Lisa 3 resistograafi puurimised 25 ja 26).

Foto 16. Kahjustatud põrandataala idapoolses küljes saunaosa all.

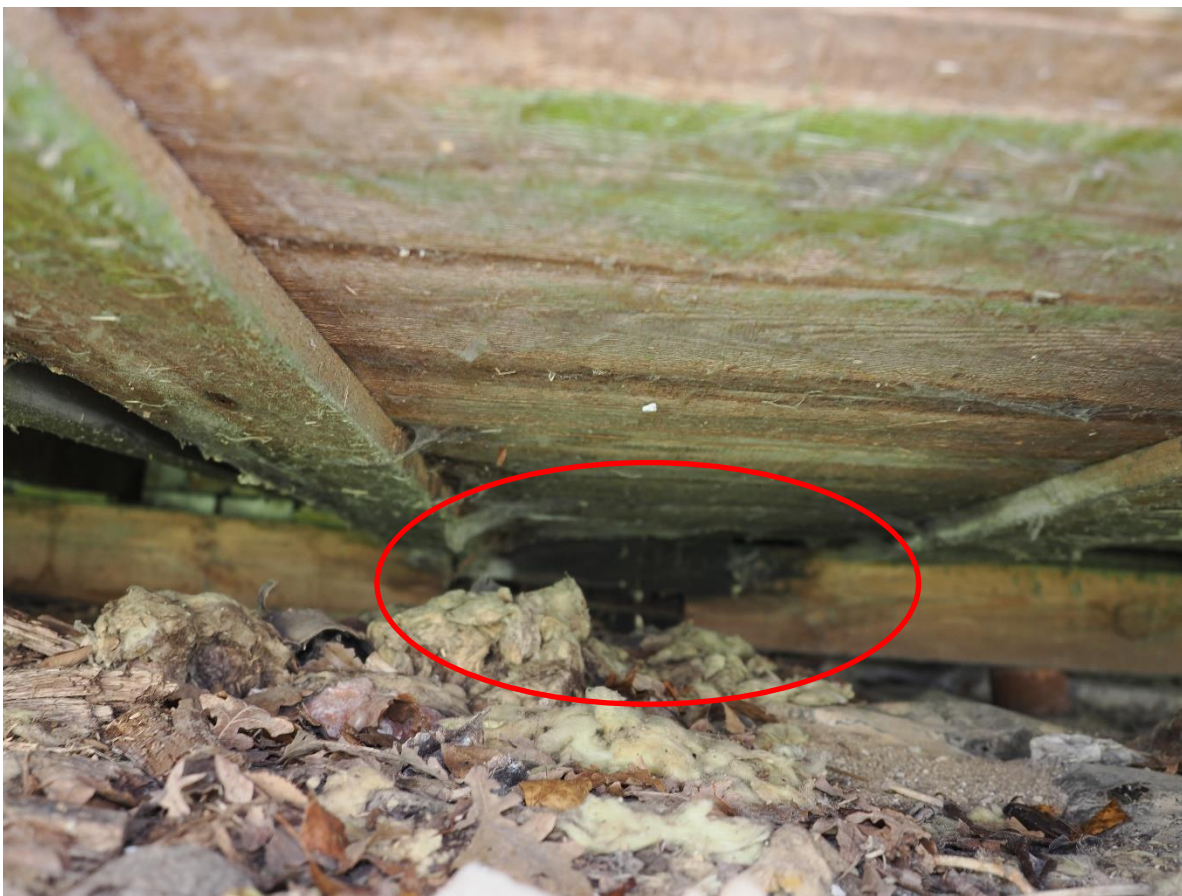
Foto 17. Tugeva kahjustusega avariiõhtlik põrandatala idapoolses küljes sauna all.

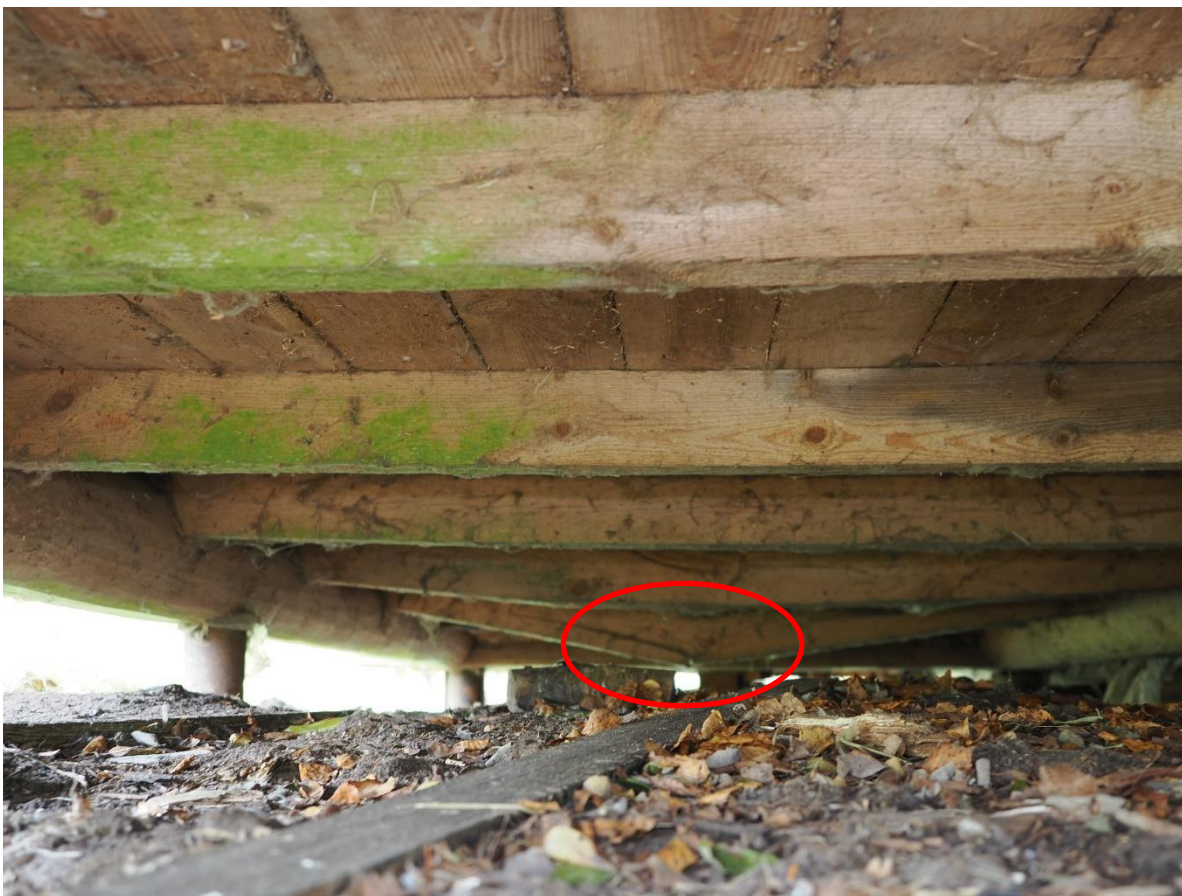
Foto 18. Purunenud põrandatala juurdeehituse (panipaiga) põranda all.

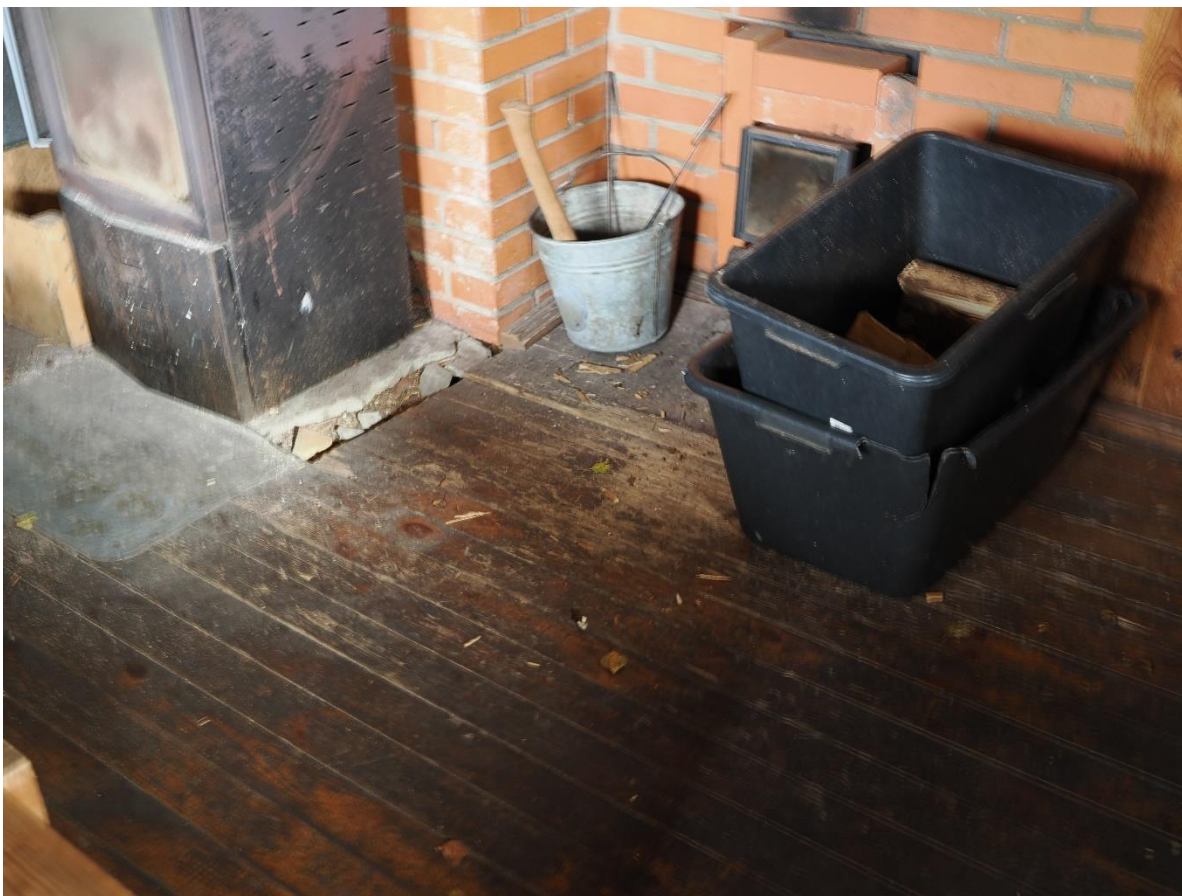
Foto 19. Vajunud põrandapind ahju piirkonnas.

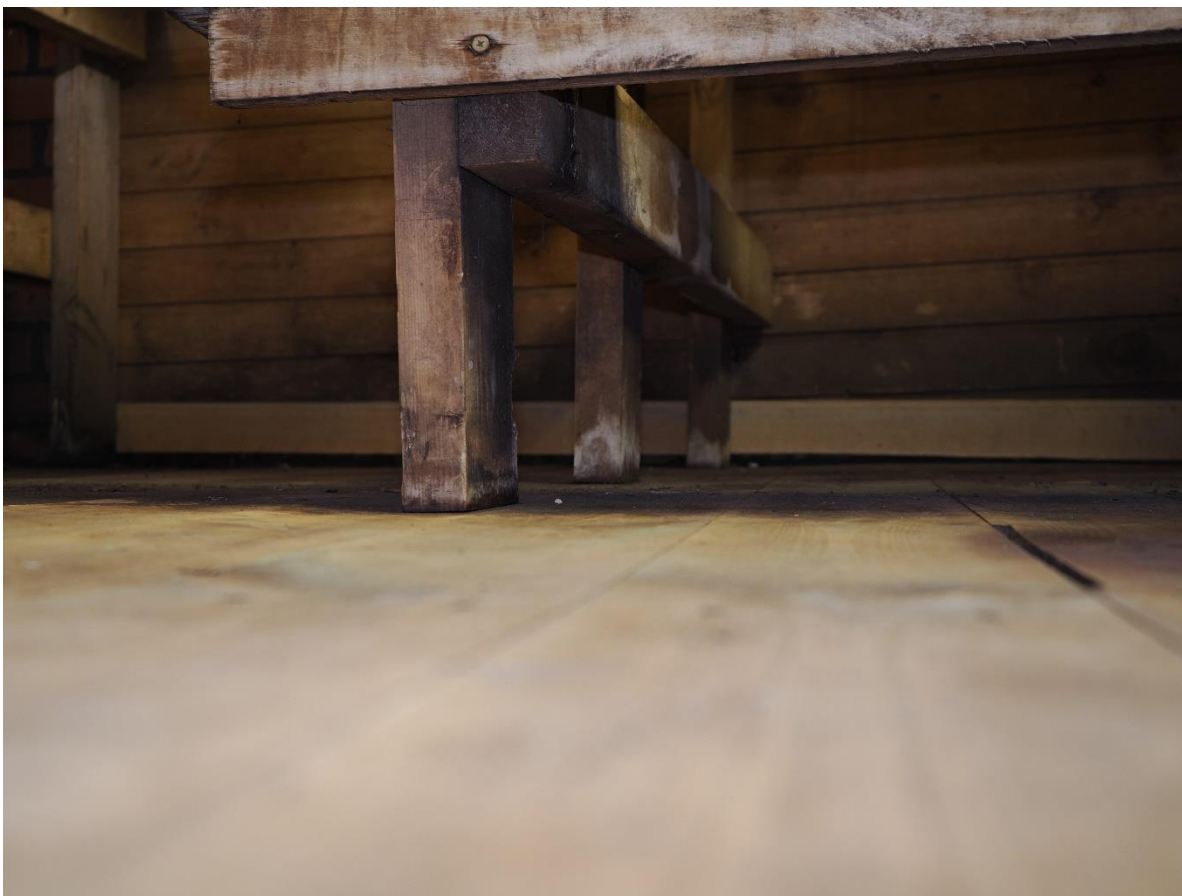
Foto 20. Kahjustatud lava tugipostid ja asendatud põrandakonstruktsioon saunas.

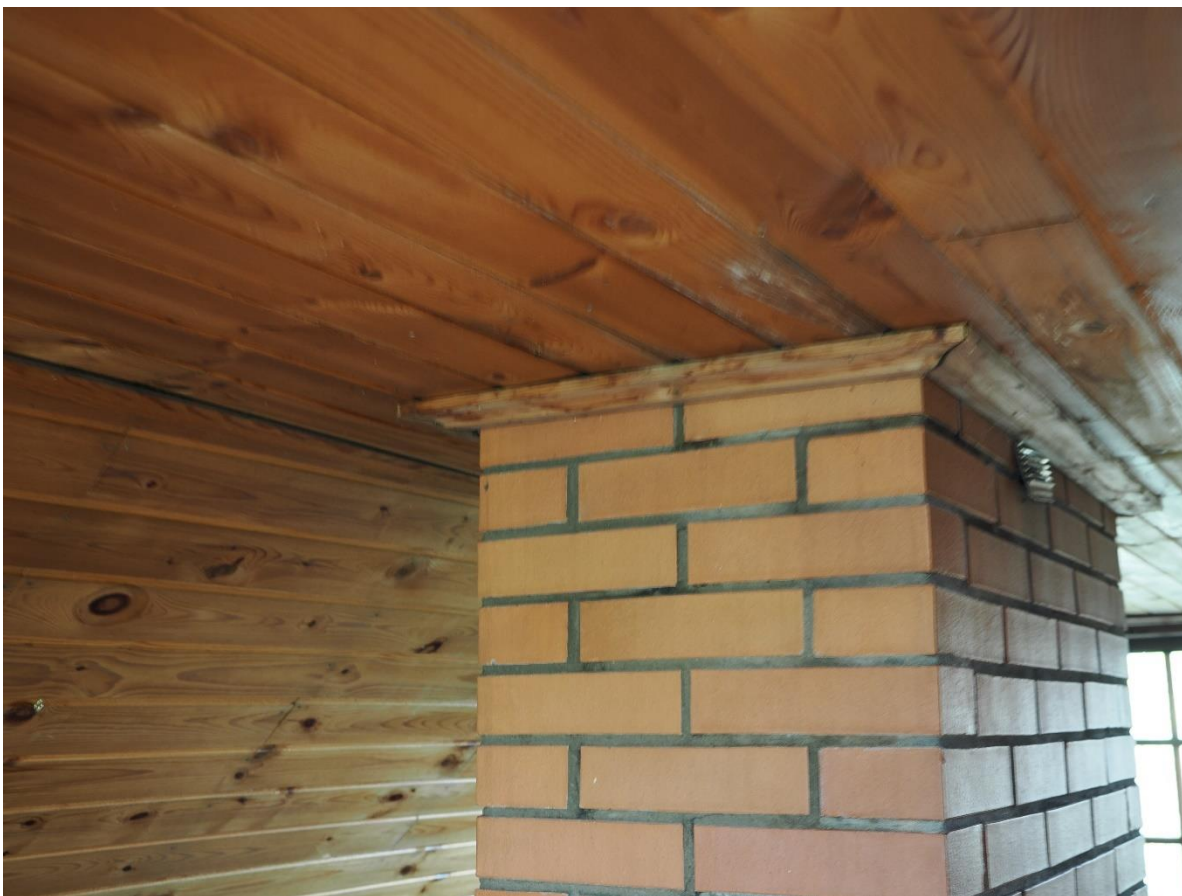
Foto 22. Märgumise tunnused teise korruse laes korstna piikonnas.

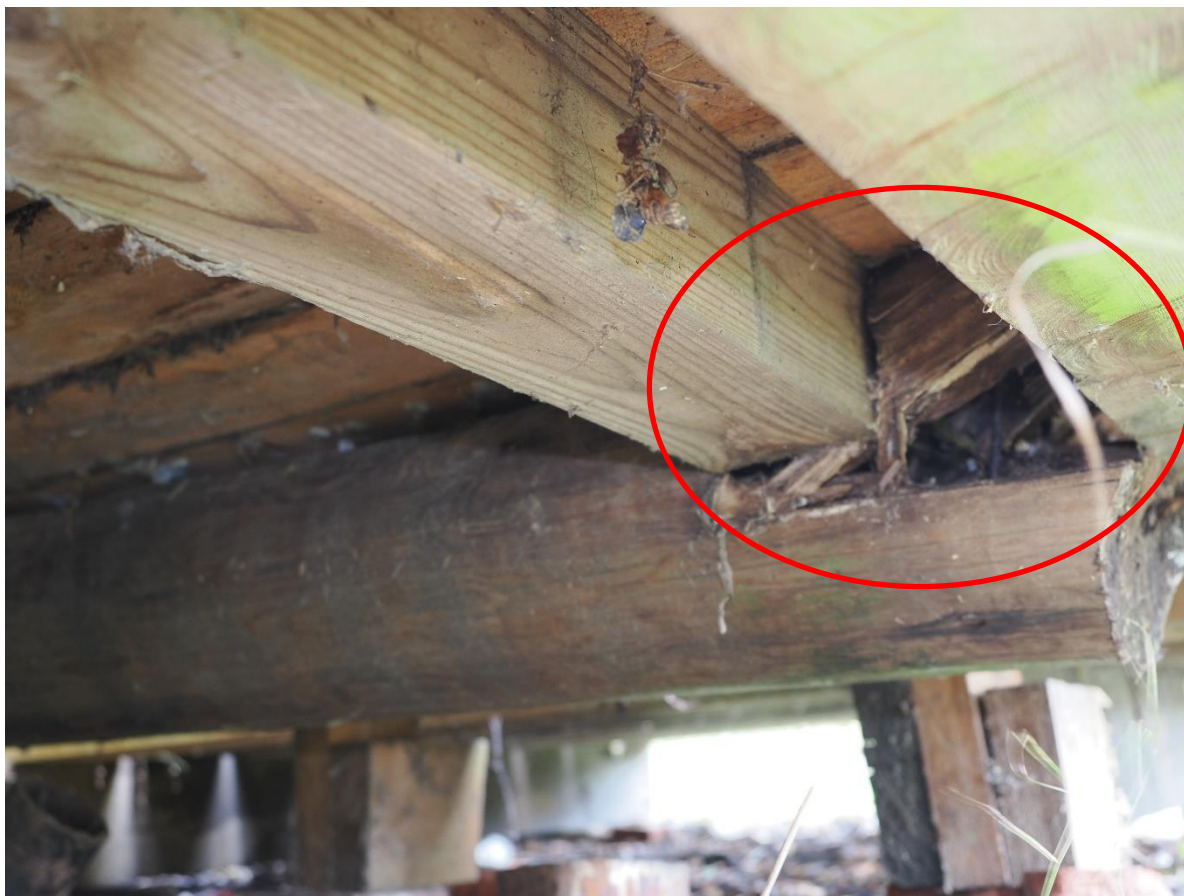
Foto 23. Purunenud terrassi tugitala.

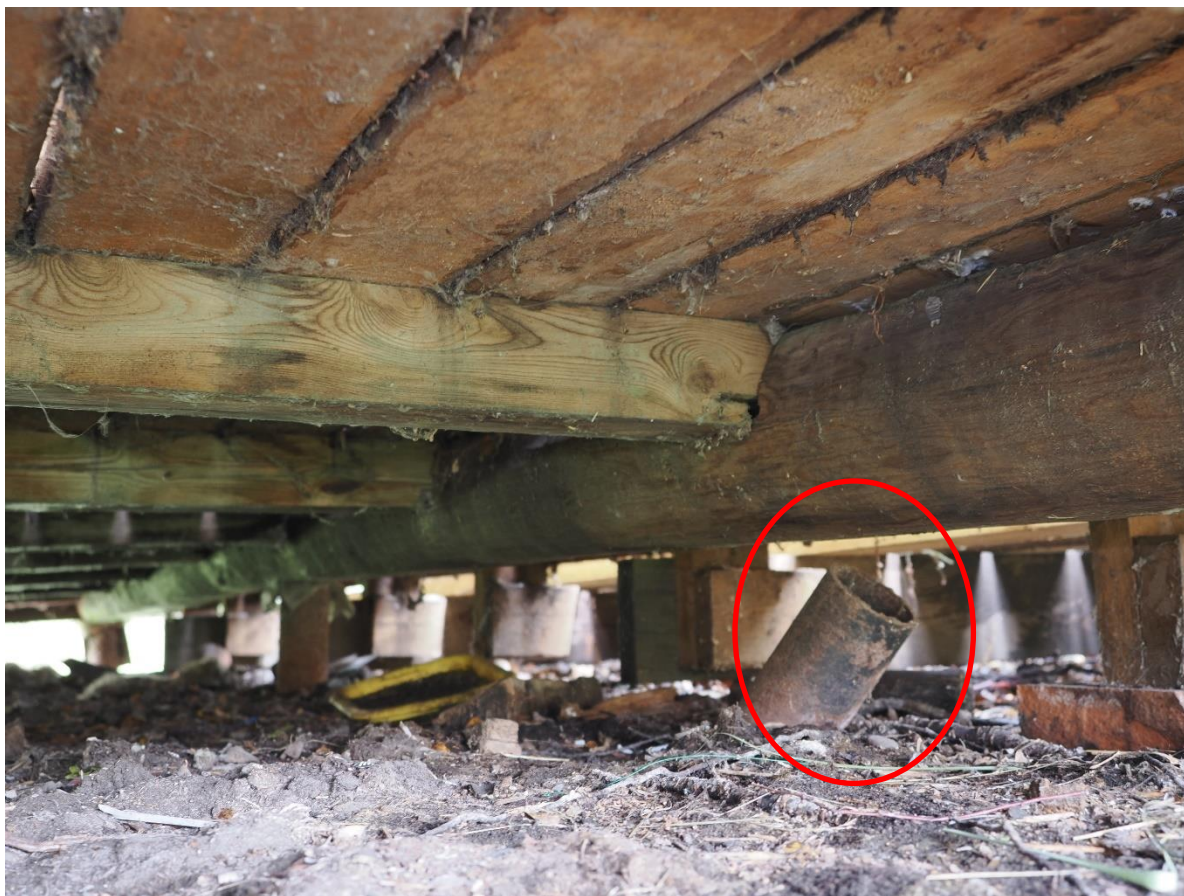
Foto 24. Deformeerunud post terrassi aluskonstruktsioonis.

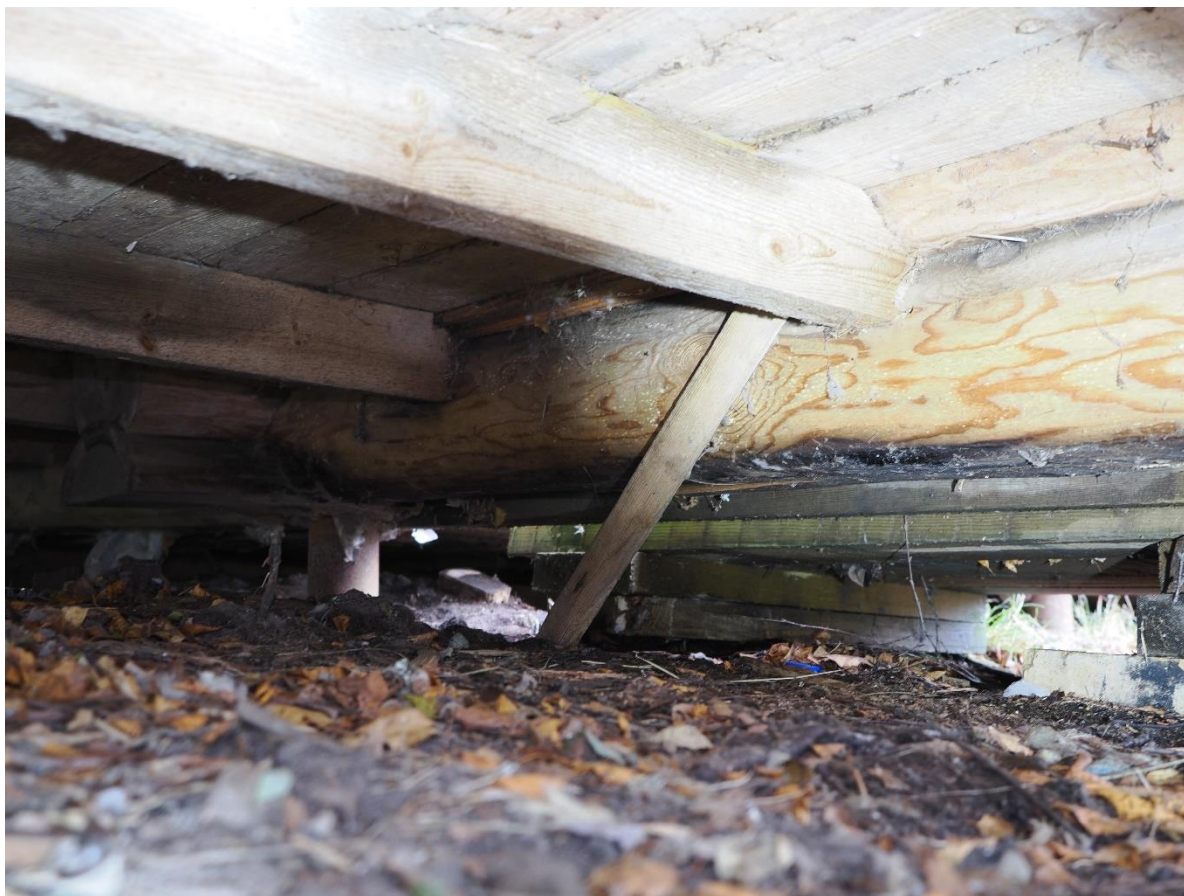
Foto 25. Tugeva kahjustusega põrandataala juurdeehituse ukse piirkonnas.
