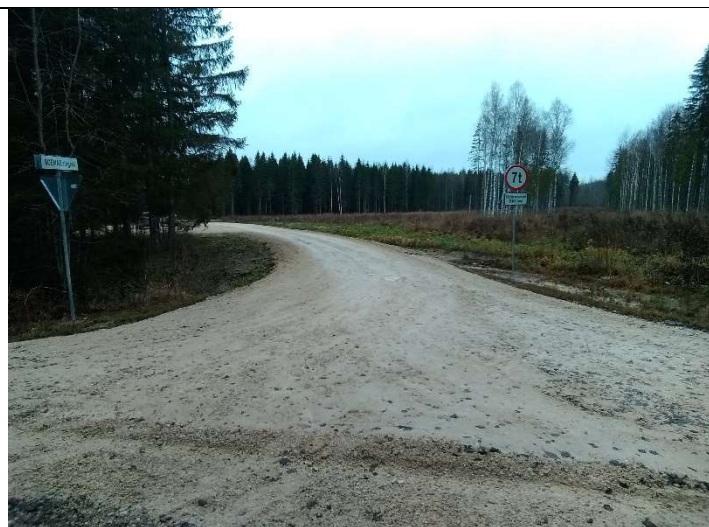
Foto 1. vaade rekonstrueeritud Soemäe ringtee alguses rajatud mahasõidukohale ja liiklusmärkidele

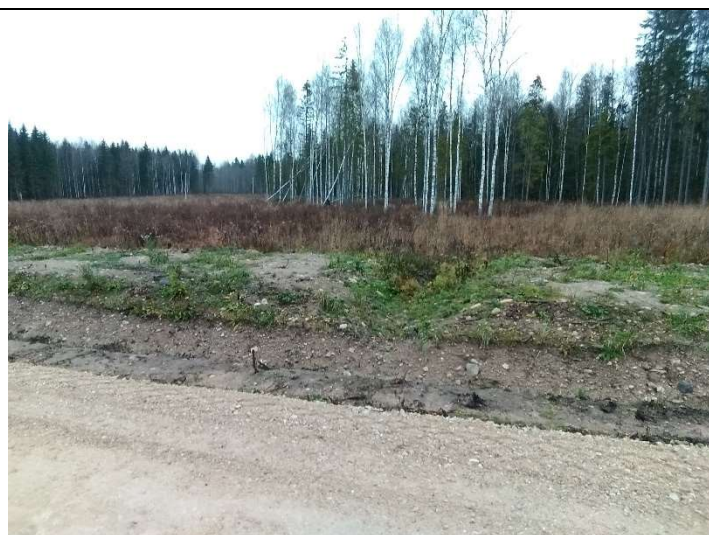
Foto 3. vaade Soemäe ringtee ääres voolunõva mullavalli taguse liigvee ärajuhtimiseks rajatud sissevoolunõvale

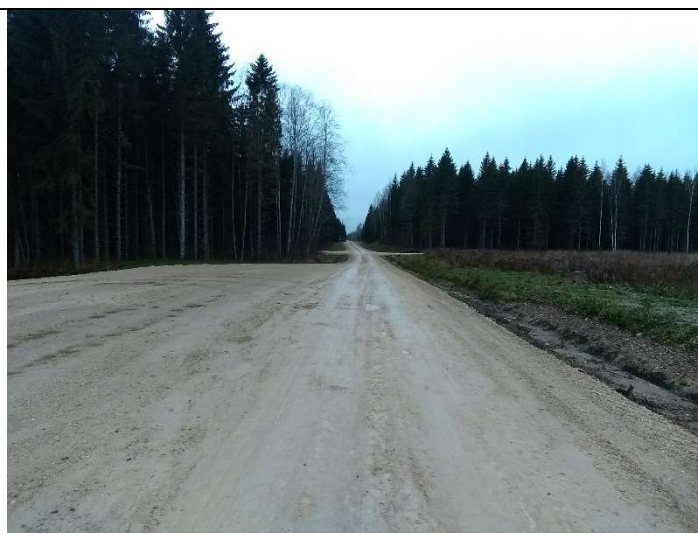
Foto 4. vaade rekonstrueeritud Soemäe ringtee ja tuletõrjетиigi TT1 teenindusplatsi kruuskatendile

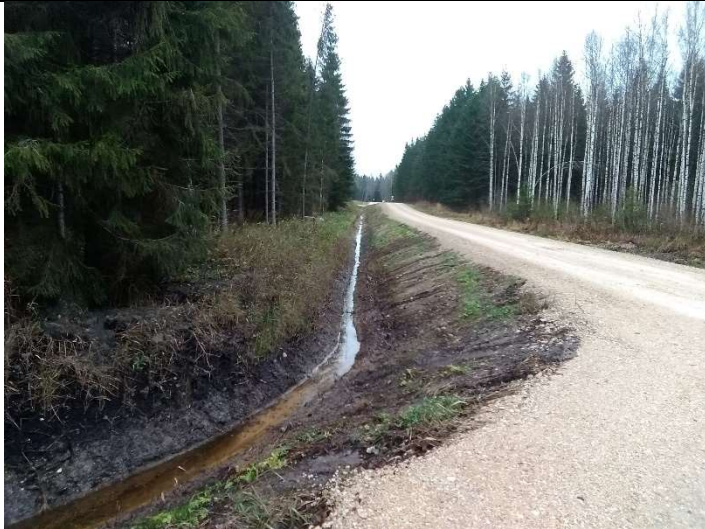
Foto 5. vaade rekonstrueeritud teekraavile 1101, vahetult enne rekonstrueeritud truupi T1

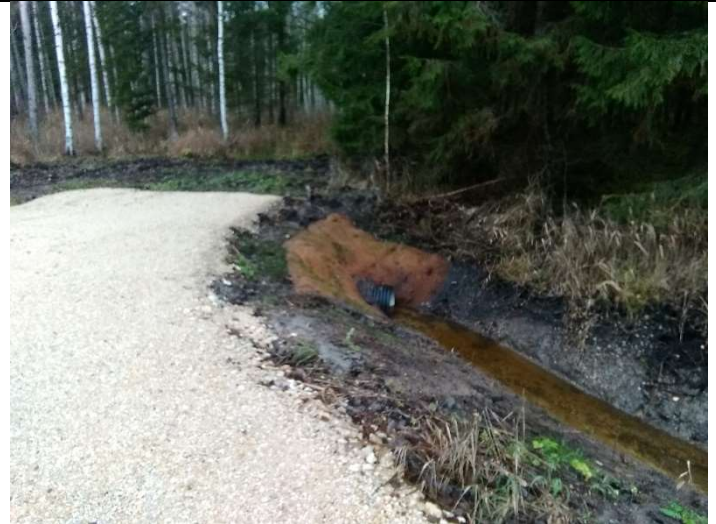
Foto 6. vaade rekonstrueeritud truubi T1 sissevoolu poolsele erosioonitõkkematiga kindlustatud otsakule

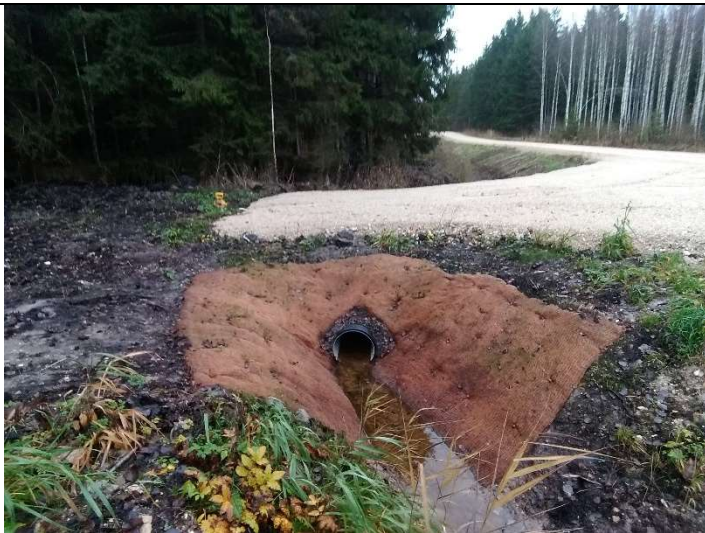
Foto 7. vaade rekonstrueeritud truubi T1 väljavoolu erosioonitõkkematiga kindlustatud otsakule

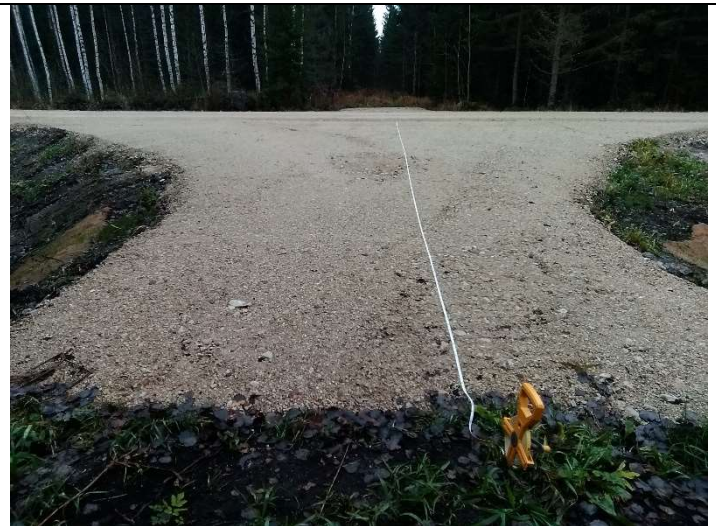
Foto 8. vaade rekonstrueeritud mahasõidukohale, tüüp M3, truubi T1 asukohas, sh mõõtmispunktile

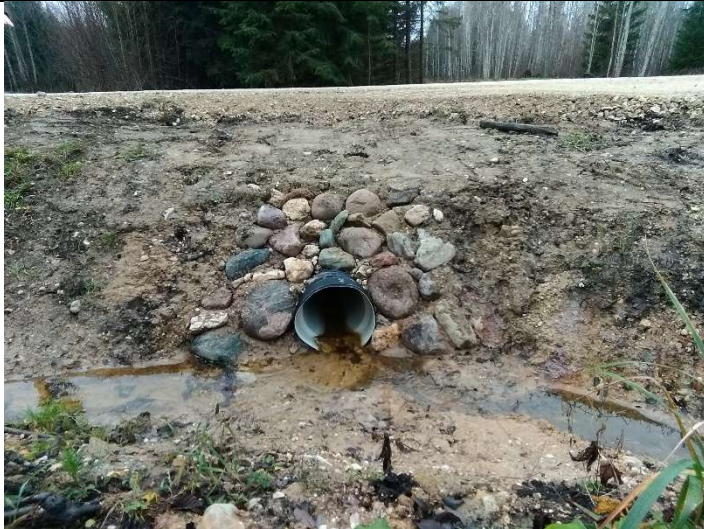
Foto 9. vaade rekonstrueeritud truubi T2 sissevoolu kividega kindlustatud otsakule

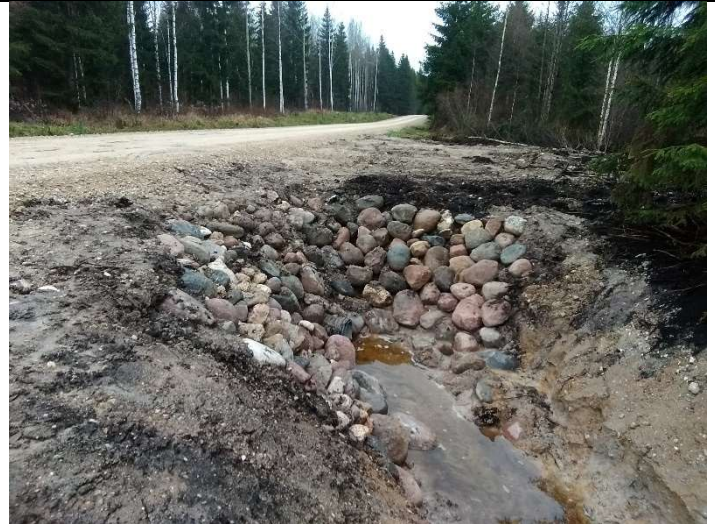
Foto 10. vaade rekonstrueeritud truubi T2 väljavoolu poolsele kividega kindlustatud otsakule

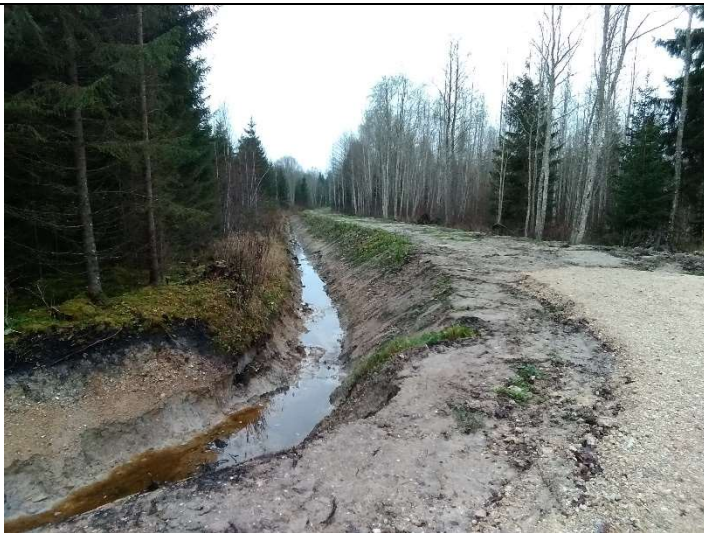
Foto 11. vaade rekonstrueeritud truubist T2 allavoolu rekonstrueeritud kraavi 302 voolusängile

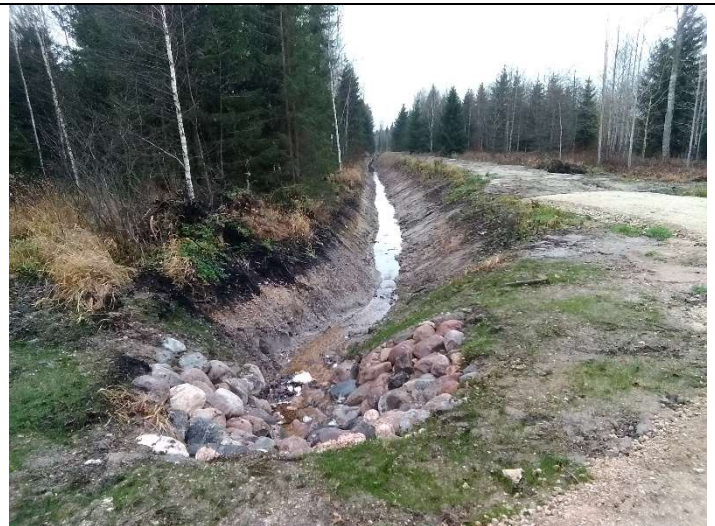
Foto 12. vaade rekonstrueeritud kraavi 303 voolusängile ja truubi T3 sissevoolul kividega kindlustatud otsakule

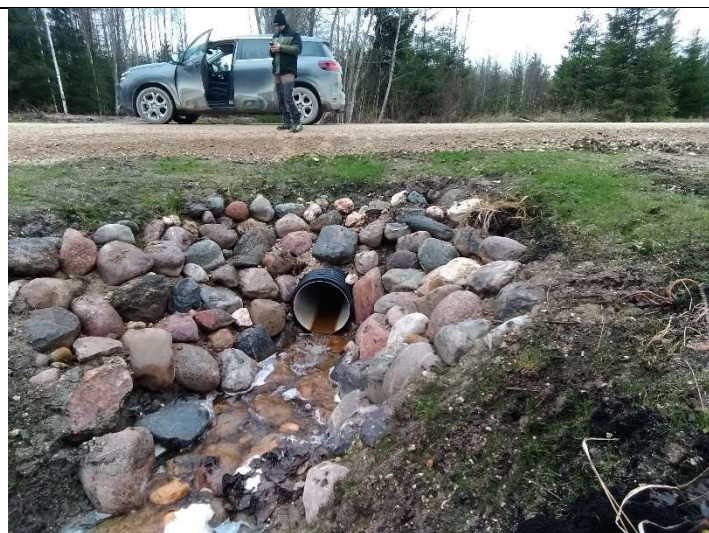
Foto 13. vaade rekonstrueeritud truubi T3 väljavoolul kividega kindlustatud otsakule

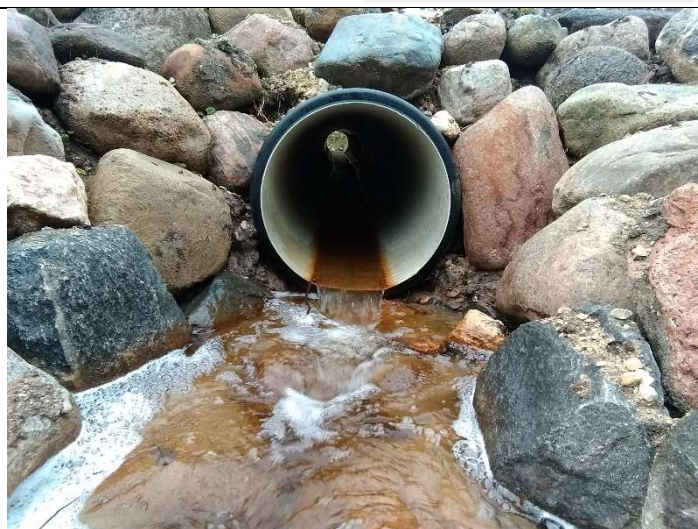
Foto 14. vaade rekonstrueeritud truubi T3 plasttorustikku, selle väljavoolu ava poolt

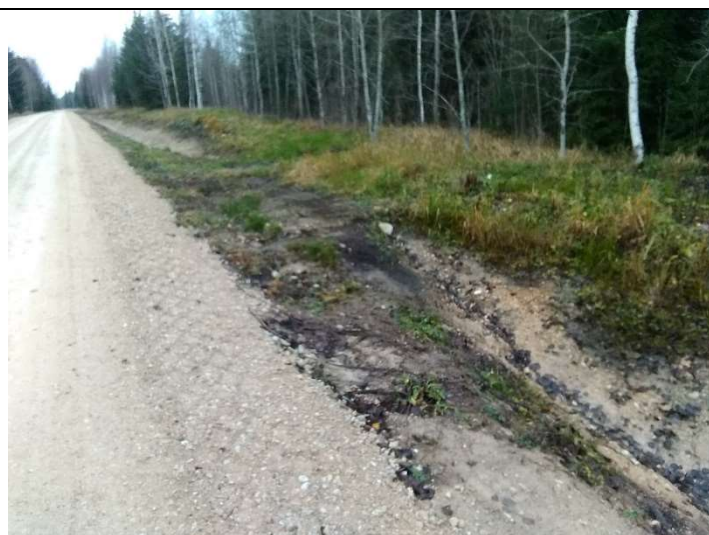
Foto 15. vaade teekraavide 1104 ja 1105 ülemiste otsade vahel kõrgema maapinnaga alal jäetud ca 8m pikkusele katkestuskohale

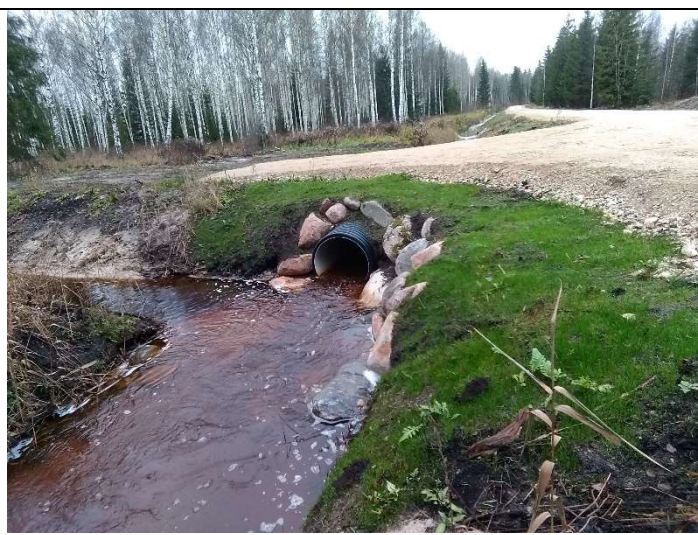
Foto 16. vaade eesvoolul 100 rekonstrueeritud truubi T6 väljavoolul kividega kindlustatud otsakule

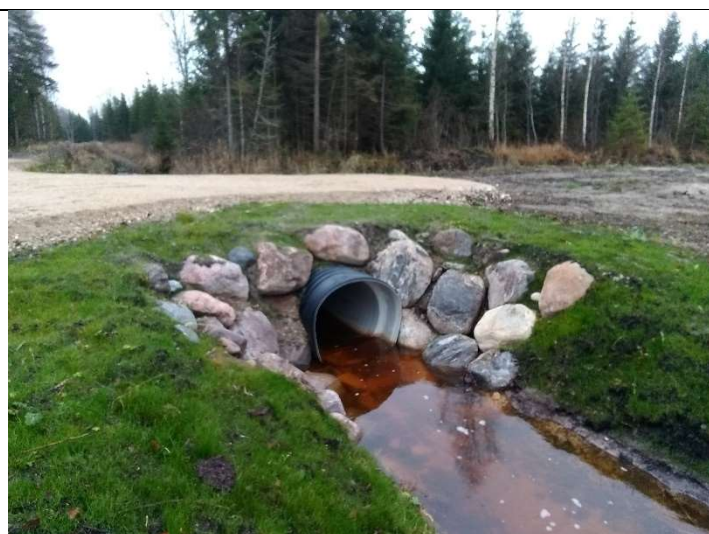
Foto 17. vaade rekonstrueeritud truubi T6 sissevoolu poolsele kividega kindlustatud otsakule

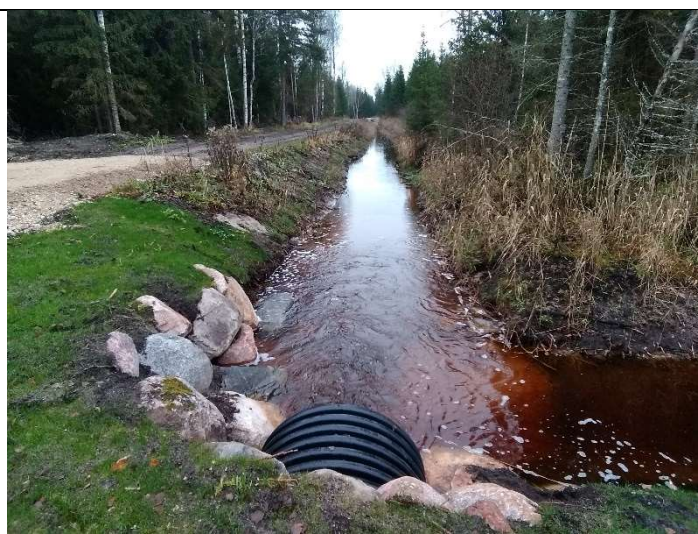
Foto 18. vaade vee voolusuunas rekonstrueeritud eesvoolule 300 truibist T6 allavoolu

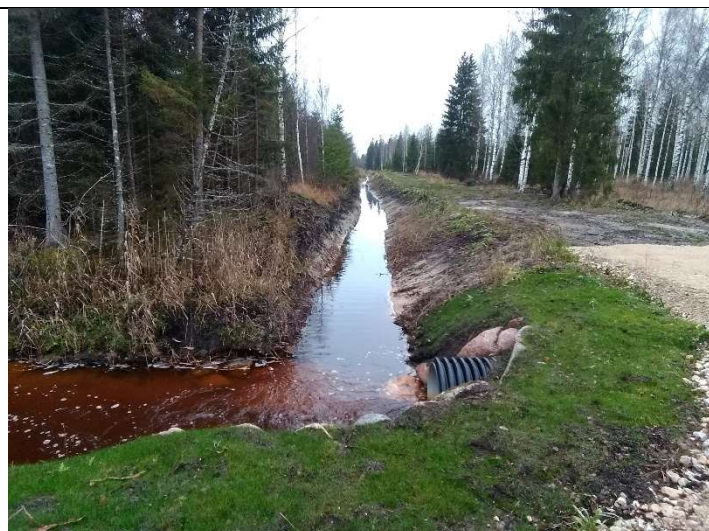
Foto 19. vaade vastu vee voolusuunda rekonstrueeritud kraavile 305, truubi T6 väljavoolu juurest

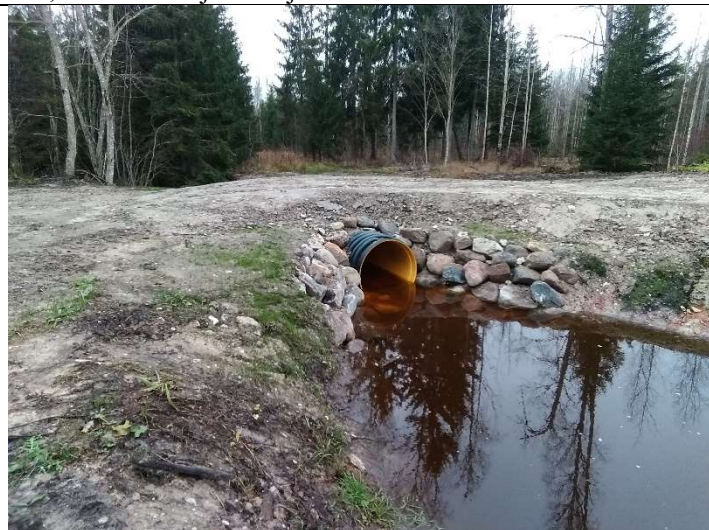
Foto 21. vaade eesvoolul 300 ehitatud uuele truubil T305

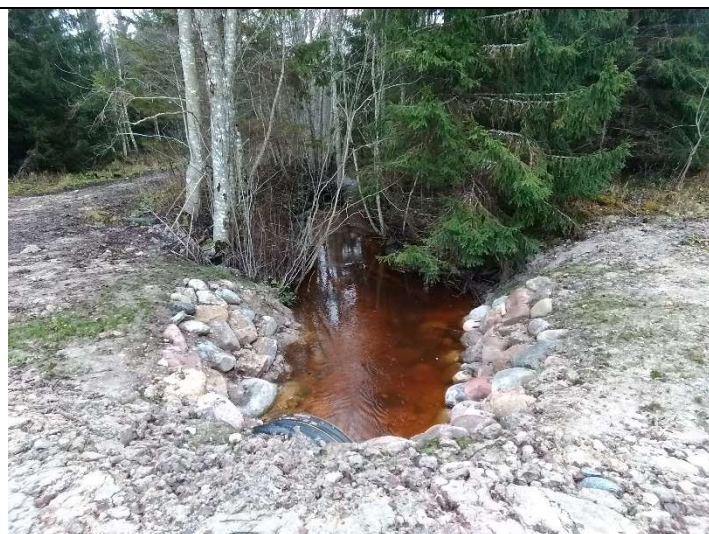
Foto 23. vaade eesvoolu 300 voolusängile ehitatud truubi T305 allavoolu

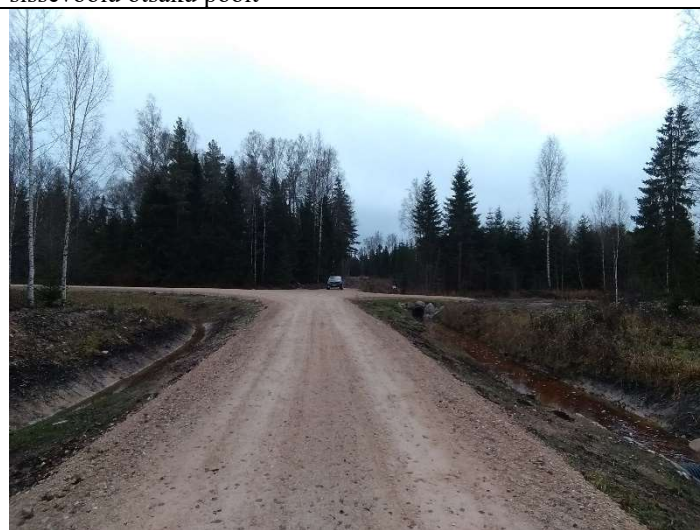
Foto 24. vaade rekonstrueeritud Soemäe ringtee kruuskatendile ja sellega külgnevatele teekraavidele 1105 ja 1105a ning eesvoolule 100, truubi T110

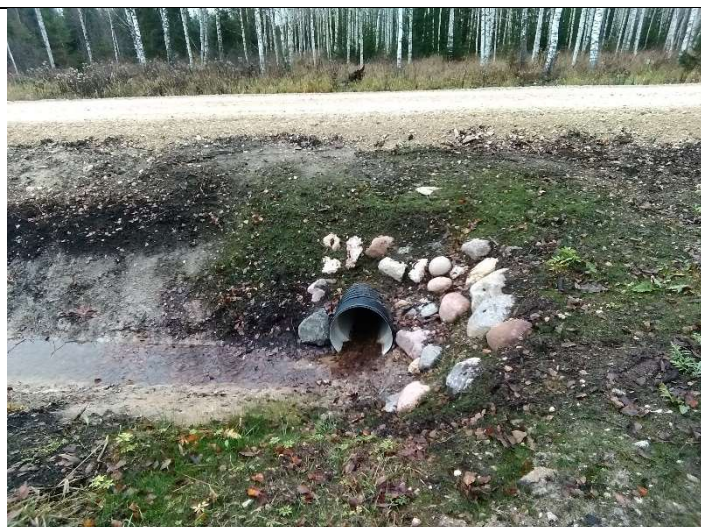
Foto 25. vaade Soemäe ringtee teekraavist 1105a liigvee suunamiseks eesvoolu 100 ehitatud uue truubi T1104 sissevoolu kividega kindlustatud otsakule

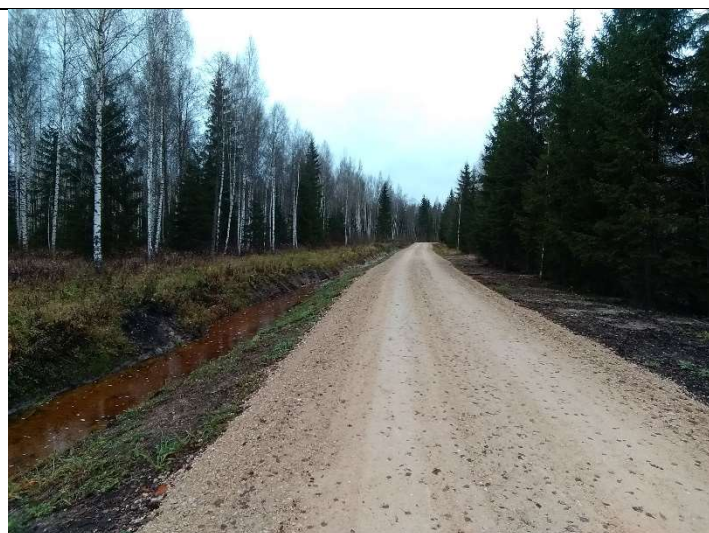
Foto 27. vaade rekonstrueeritud eesvooluga 100 külgnevale ja Soemäe ringtee kruuskatendile Pk 12 ja PK13 vahel, truubi T1104 asukohas

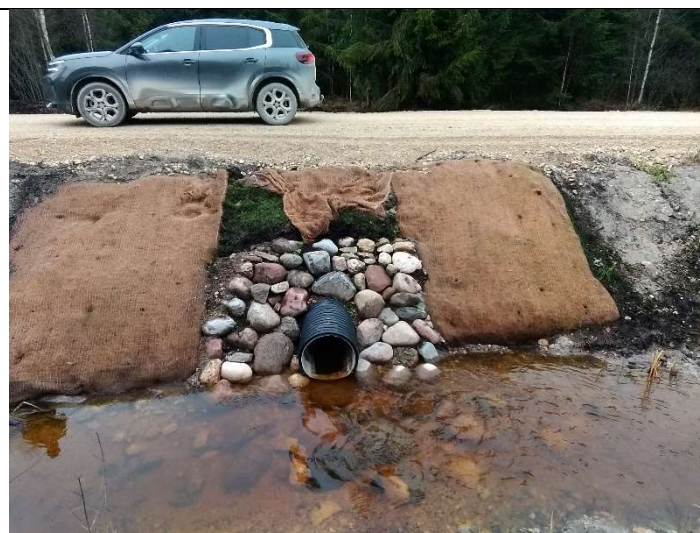
Foto 28. vaade rekonstrueeritud truubi T7 väljavoolu poolsele kivide ja erosioonitõkke matiga kindlustatud otsakule, kus on näha võimalik metsloomade poolt tekitatud kahjustus

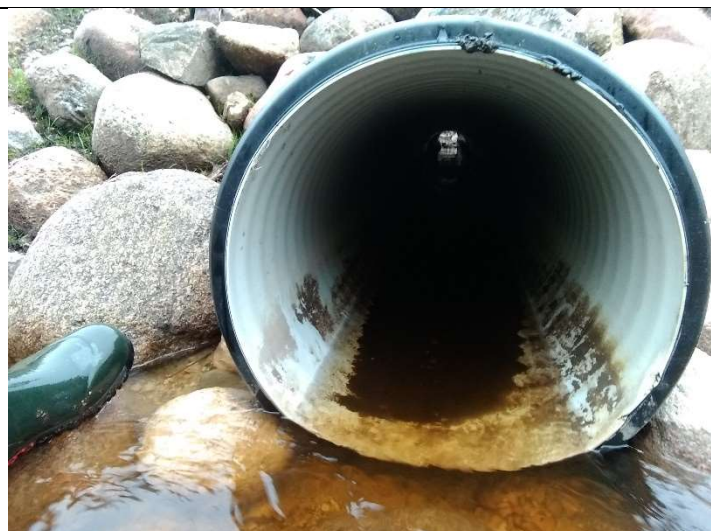
Foto 29. vaade rekonstrueeritud truubi T7 plasttorustikku, selle väljavoolu ava poolt

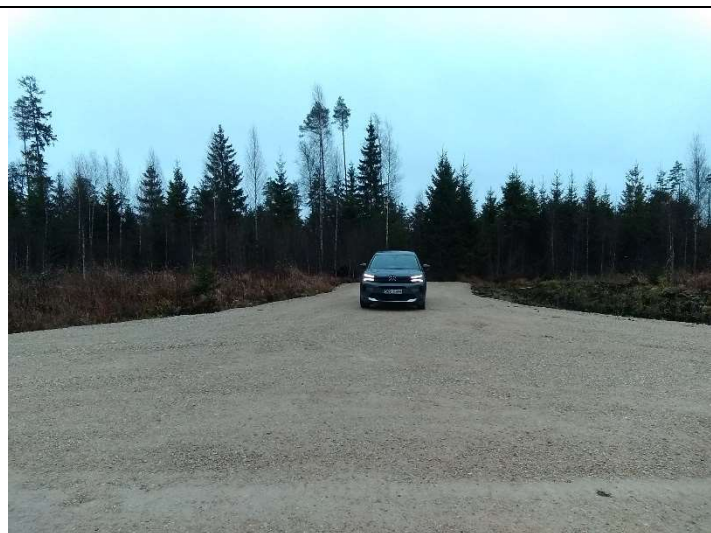
Foto 31. vaade rekonstrueeritud Soemäe ringtee PK 21 läheduses rekonstrueeritud mahasõidukohale M1

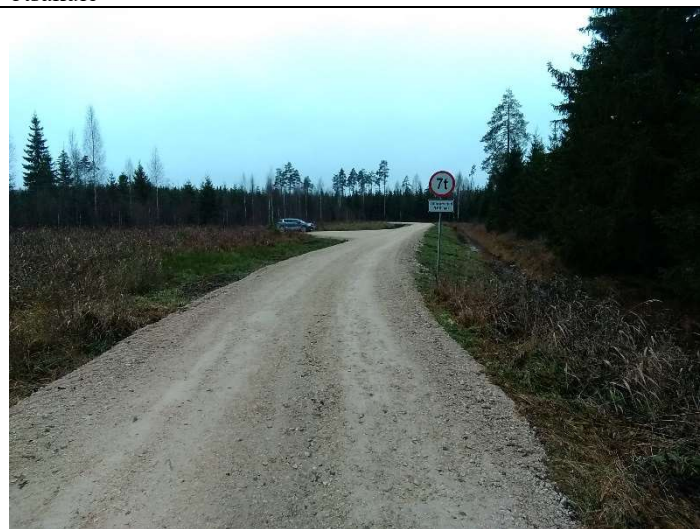
Foto 32. vaade rekonstrueeritud Soemäe ringtee lõpus PK 21 teekatendile ja rasketehnika massipiirangut tähistavale liiklusmärgile

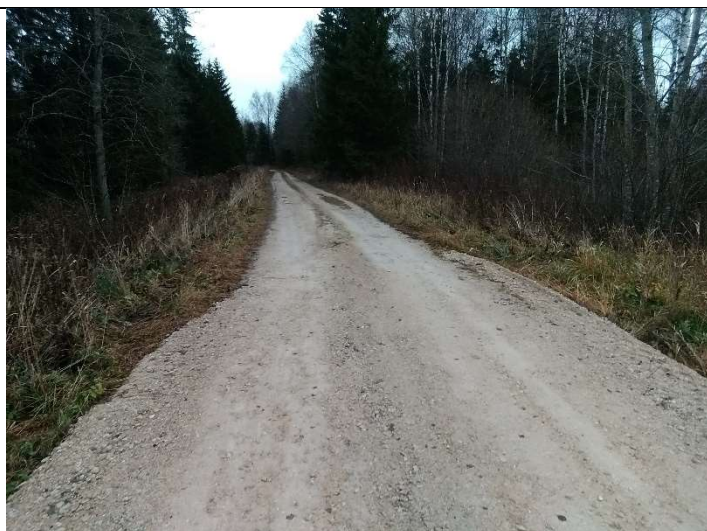
Foto 33. vaade rekonstrueeritud Soemäe ringtee lõigu lõpust, kus on tehtud kruuskatendi sujuv üleminek eramaal olemasolevasse olukorda jääva Soemäe rinttee lõigule

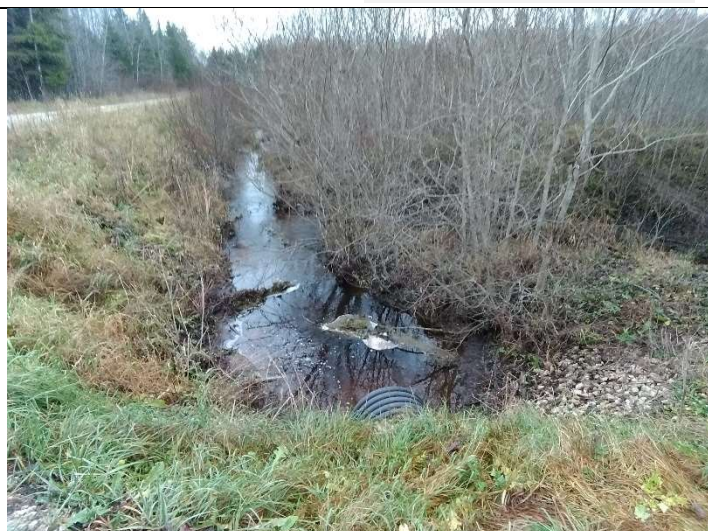
Foto 34. vaade olemasolevase seisukorda jäänud eesvoolul paikneva 14146 Vägeva-Pedja kõrvalmaantee truubi väljavoolu ava poolt

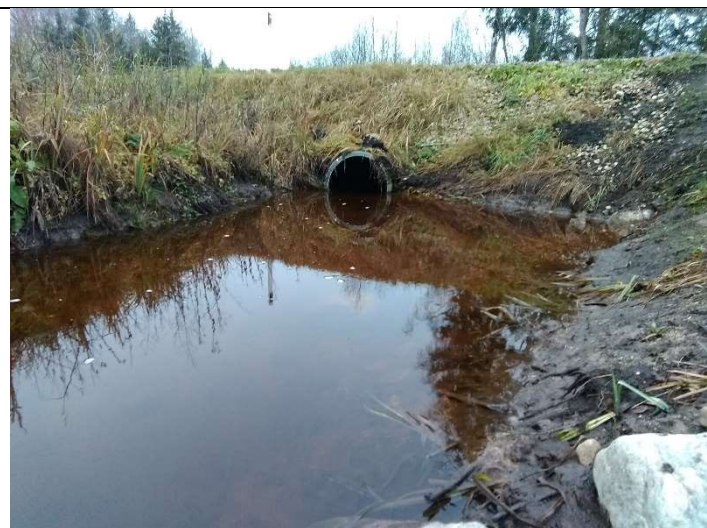
Foto 35. vaade eesvoolul paikneva 14146 Vägeva-Pedja kõrvalmaantee truubile, selle sissevoolu ava poolt

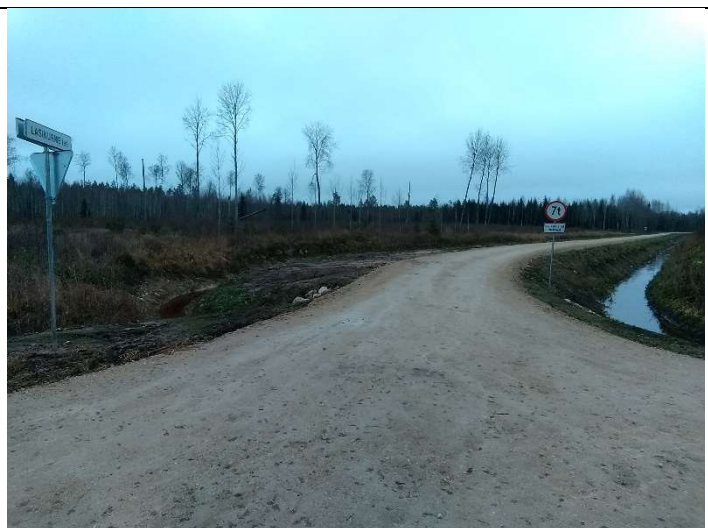
Foto 36. vaade 14146 Vägeva-Pedja kõrvalmaanteelt, rekonstrueeritud Lasinurme tee mahasõidukohale ja liiklusmärkidele, sh tee nimetusega tahvlile

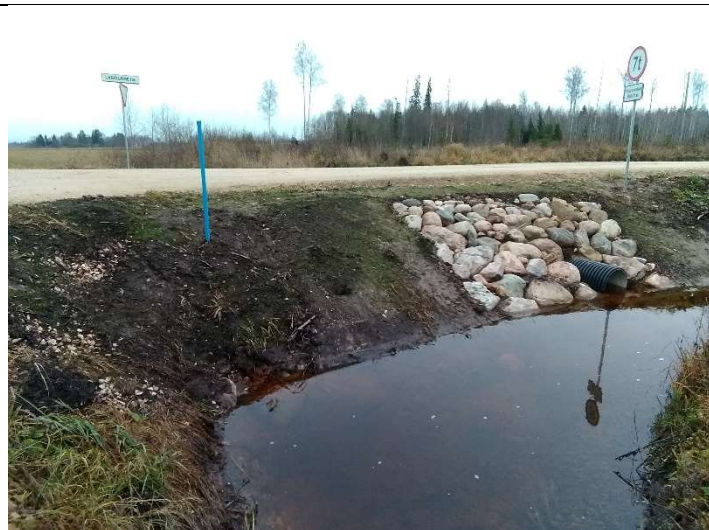
Foto 37. vaade rekonstrueeritud Lasinurme tee alguses, sinise plasttoruga tähistatud võimaliku teedreeni asukohale rekonstrueeritud truubi T10 väljavoolu poolsele kividega kindlustatud otsakule

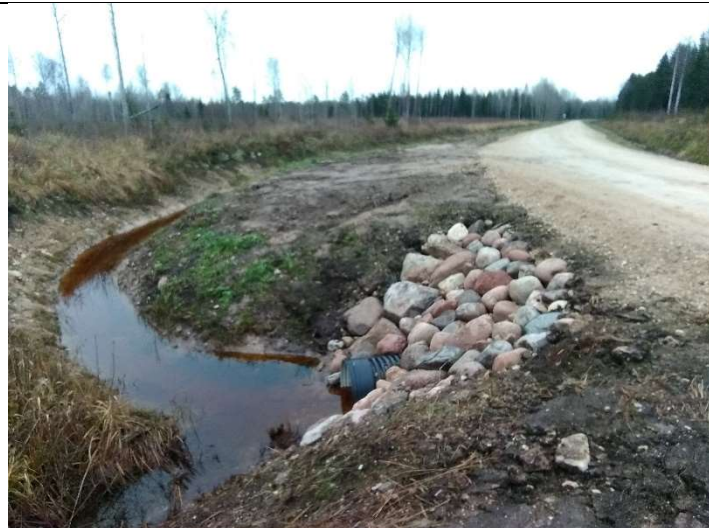
Foto 39. vaade vastu vee volusuunda rekonstrueeritud teekraavile 1001, truubi T10 sissevoolu otsaku poolt

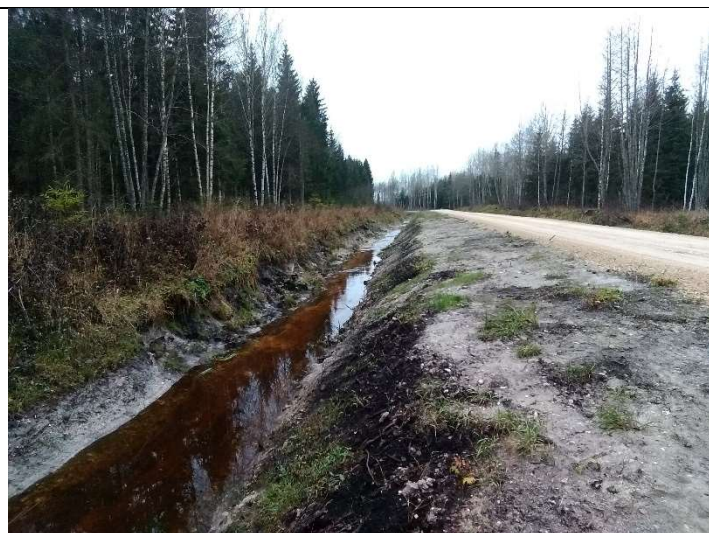
Foto 41. vaade rekonstrueeritud eesvoolu 400 voolusängile ja Lasinurme tee, kus PK 4 ja PK 5 vahel on tekkinud voolusängis vasaku kalda poolel nõlvajalamil erosiooni alged

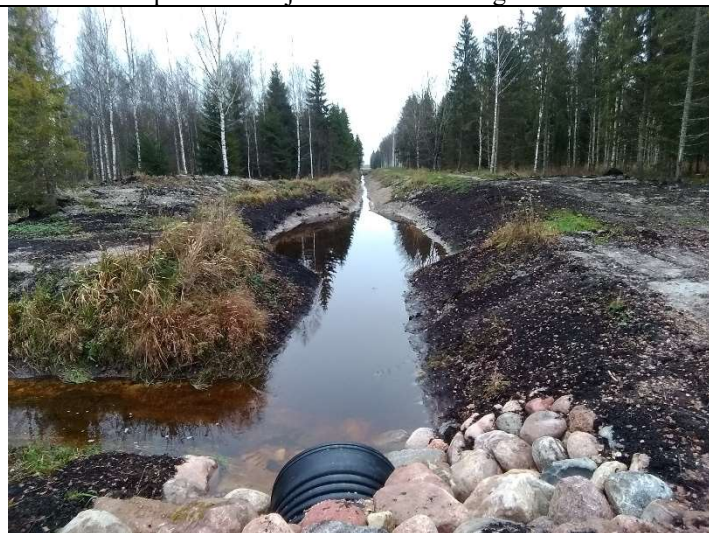
Foto 43. vaade vastu vee voolusuunda rekonstrueeritud eesvoolu 200a voolusängile, settebasseinile SB1, ehitatud uue truubi T401 väljavoolu otsaku poolt

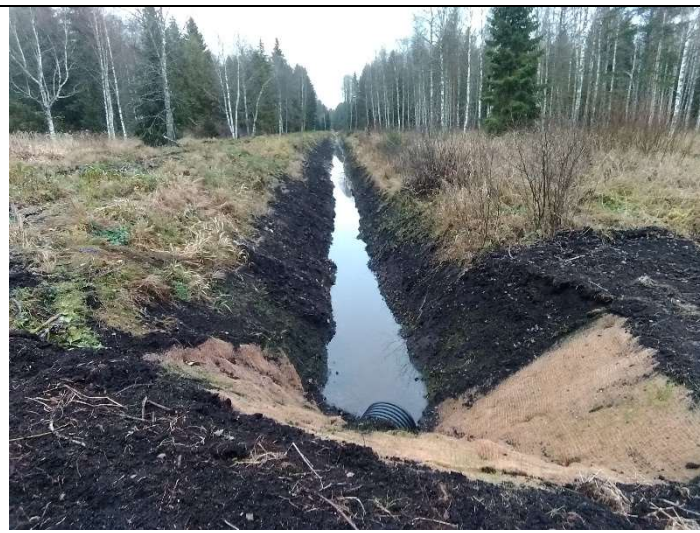
Foto 44. vaade rekonstrueeritud eesvoolu 200a voolusängile ja selle PK5 ja PK6 vahelisel lõigul rajatud veeviimari väljavoolu poolsele otsakule

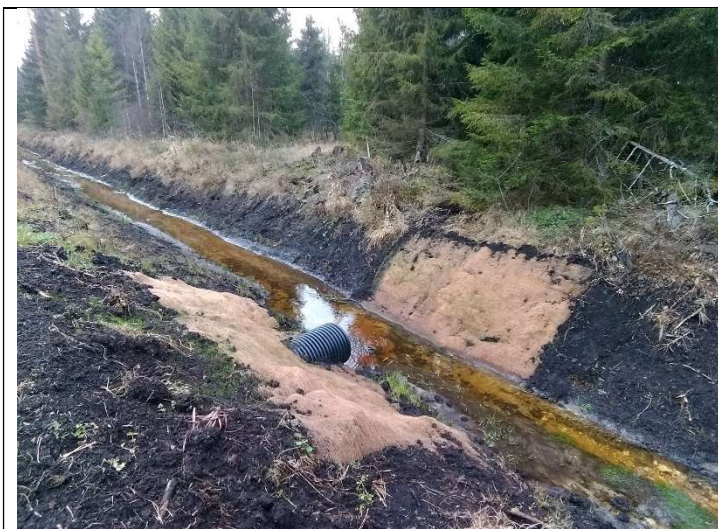
Foto 45. vaade rekonstrueeritud eesvoolule 200a rekonstrueeritud truubi T35 erosioonitõkke matiga kindlustatud otsakule

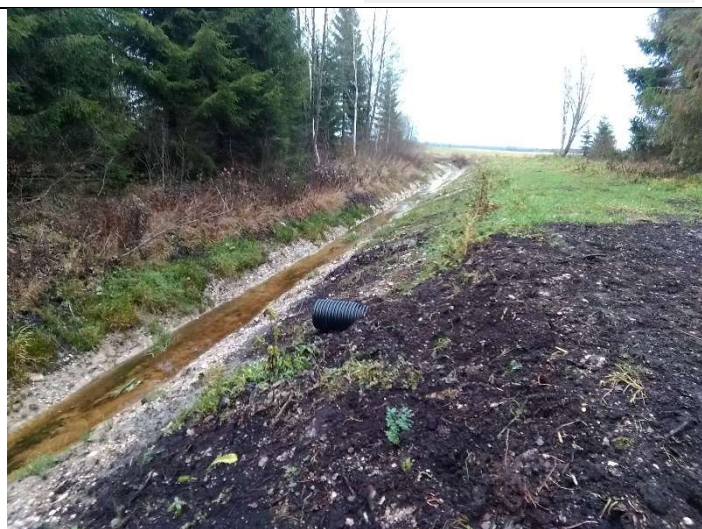
Foto 46. vaade rekonstrueeritud eesvoolu 200a voolusängile ja selle PK5 ja PK6 vahelisel lõigul rajatud veeviimari väljavoolu poolsele otsakule

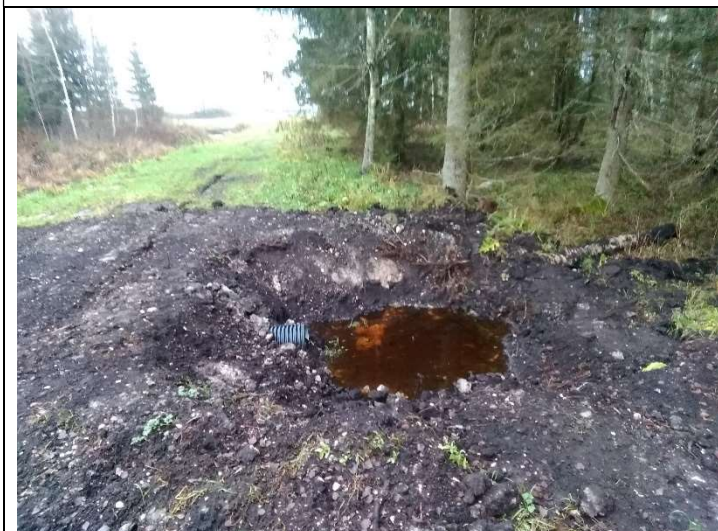
Foto 47. vaade eesvoolu 200a PK 5 ja PK 6 vahelisel lõigul mullavalli alusele veeviimari sissevoolu ava esisel alal settesüvendile

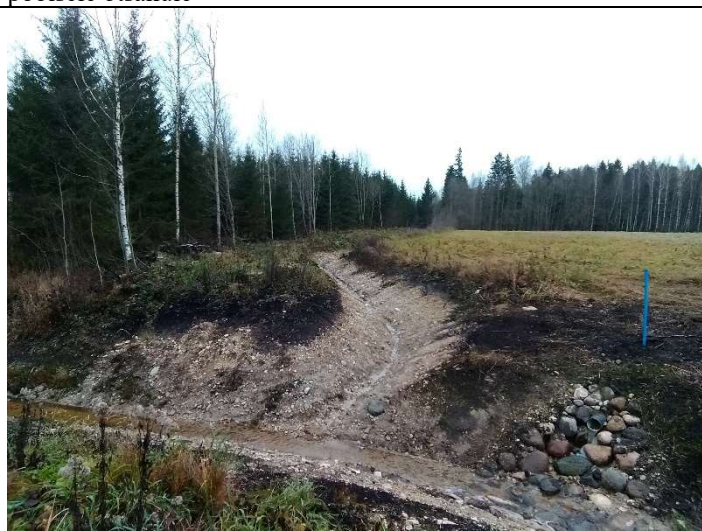
Foto 48. vaade eesvoolu 202a paremalt kaldalt suubuvale rekonstrueeritud kraavile 202 ja drenaažisuudmele D3

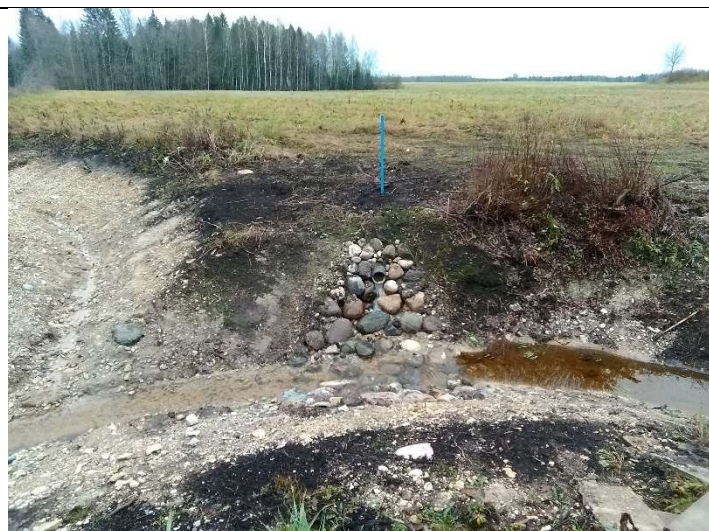
Foto 49. vaade eesvoolu 202a paremalt kaldalt suubuvale, rekonstrueeritud drenaažisuudmele D3 ja selle tähisele

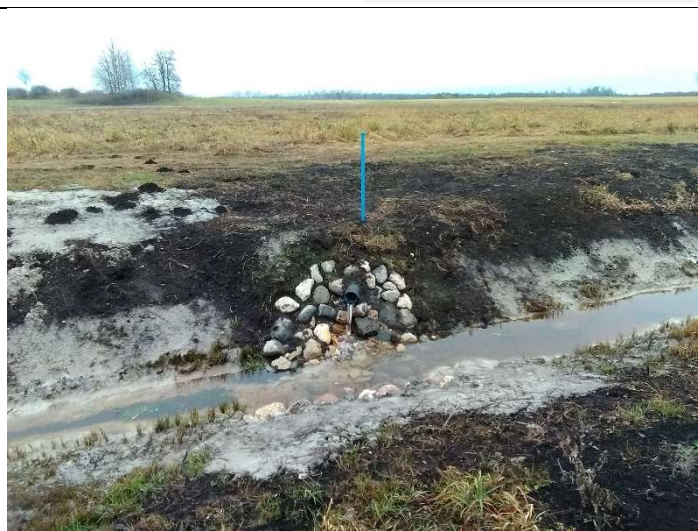
Foto 50. vaade eesvoolu 202a paremalt kaldalt suubuvale, rekonstrueeritud drenaažisuudmele D2 ja selle tähisele

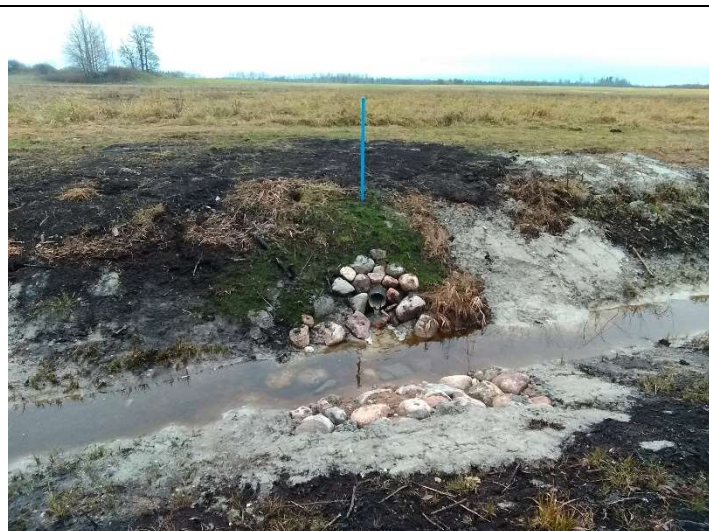
Foto 51. vaade eesvoolu 202a paremalt kaldalt suubuvale, rekonstrueeritud drenaažisuudmele D1 ja selle tähisele

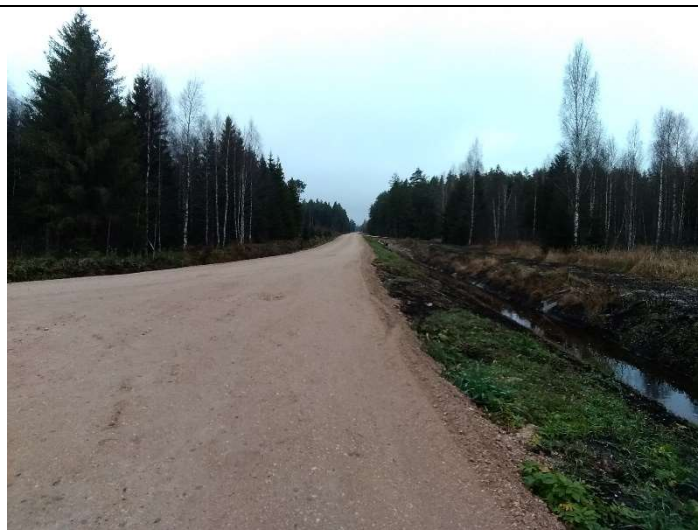
Foto 52. vaade rekonstrueeritud Lasinurme teele PK 13, teekraavile 1001, vahetule enne rekonstrueeritud truupi T15

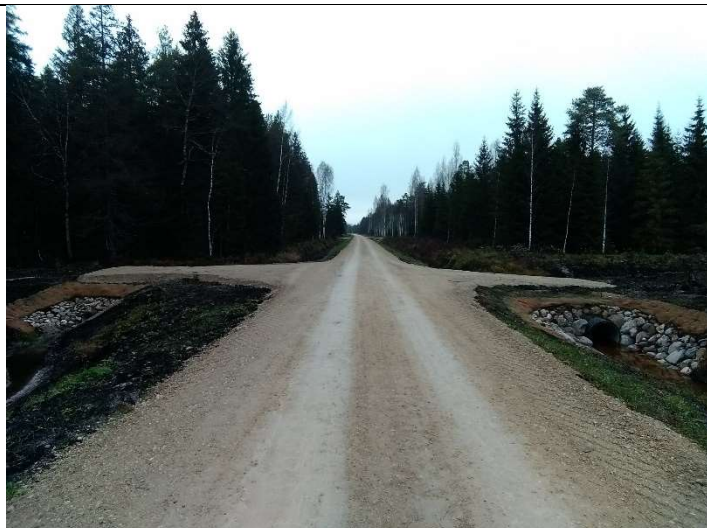
Foto 53. vaade rekonstrueeritud Lasinurme teele PK 14, ehitatud truupidele T1002 ja T1003 ning mahasõidukohtadele

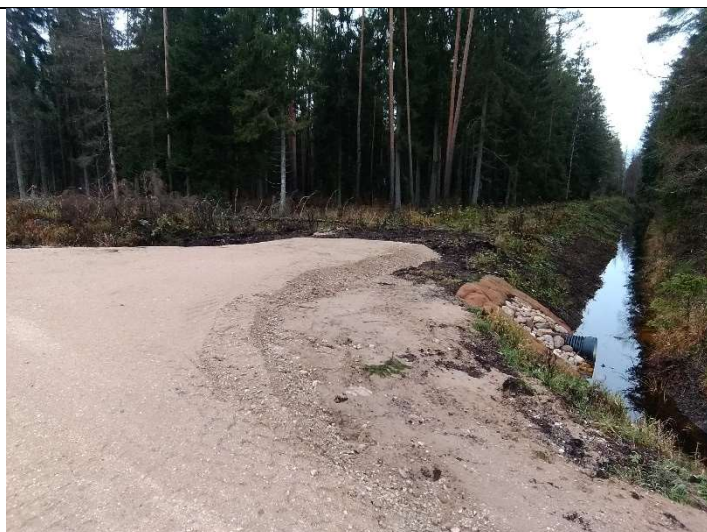
Foto 55. vaade rekonstrueeritud kraavile 415 ja mahasõidukohale, tüüp M3, truubi T1003 sissevoolu otsaku poolt

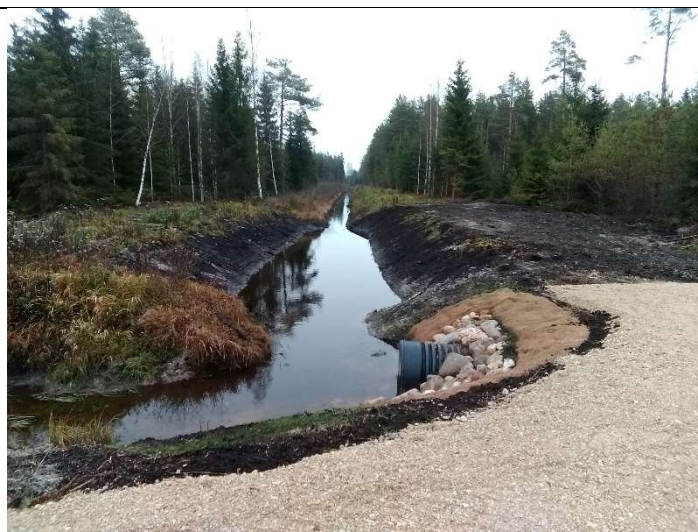
Foto 56. vaade rekonstrueeritud eesvoolu 200b voolusängile ja ehitatud settebasseinile SB2 ning ehitatud truubi T1002 sissevoolu poolsele otsakule

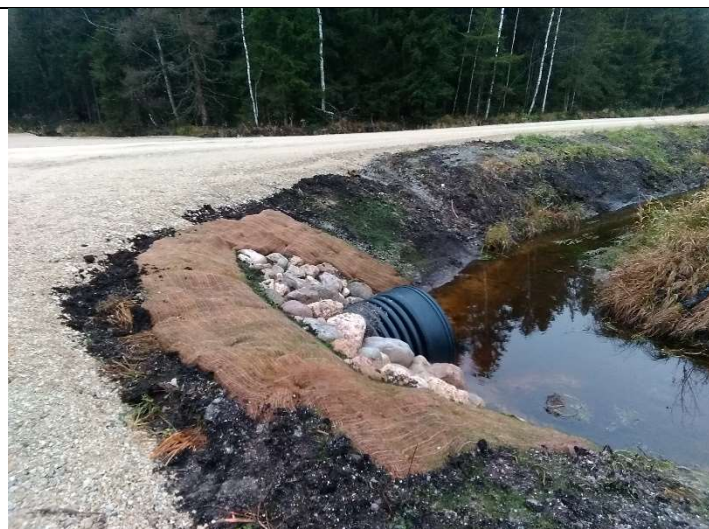
Foto 57. vaade ehitatud truubi T1002 erosioonitõkke mati ja kividega kindlustatud sissevoolu poolsele otsakule

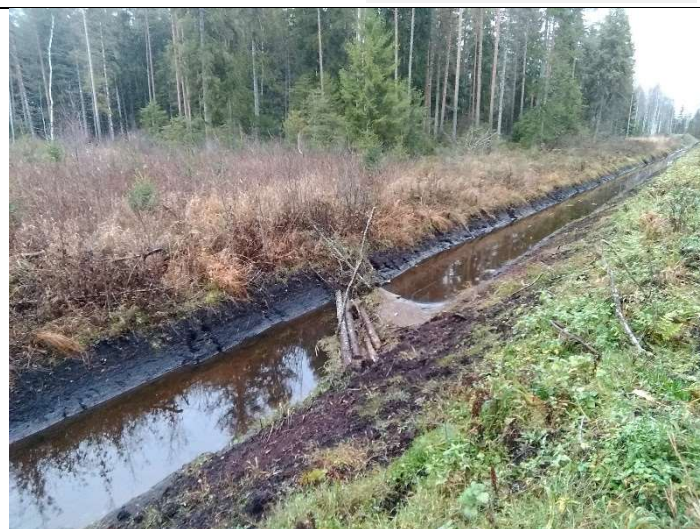
Foto 58. vaade rekonstrueeritud eesvoolu 200b voolusängis PK3 piirkonnas tekkinud ülepääsule, mis on voolutakistuseks

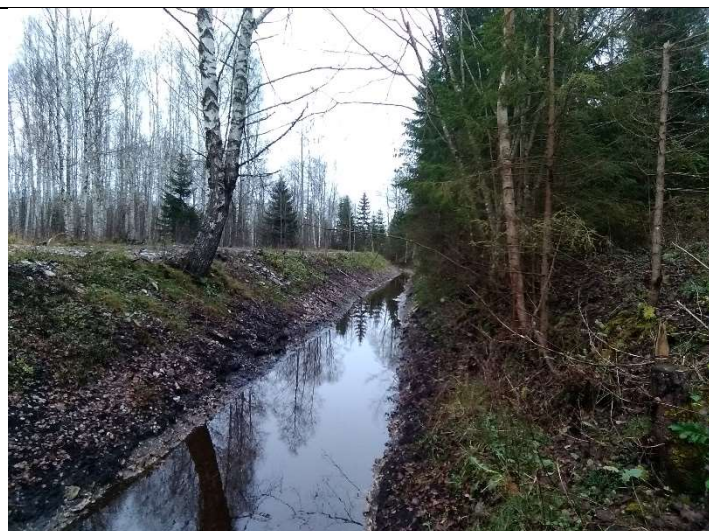
Foto 59. vaade rekonstrueeritud eesvoolu 200b, trassil settevalli laialiajamise asukoha muutus, töid tehti PK – PK paremal kaldal

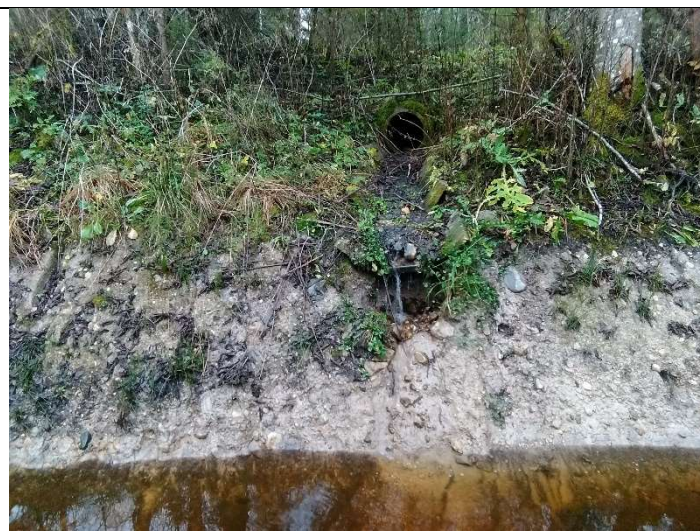
Foto 60. vaade kraavi sissevoolul murtav kolmikplaatidest kraavi ühendus ja olemasolevasse seisukorda jäetud truup T37

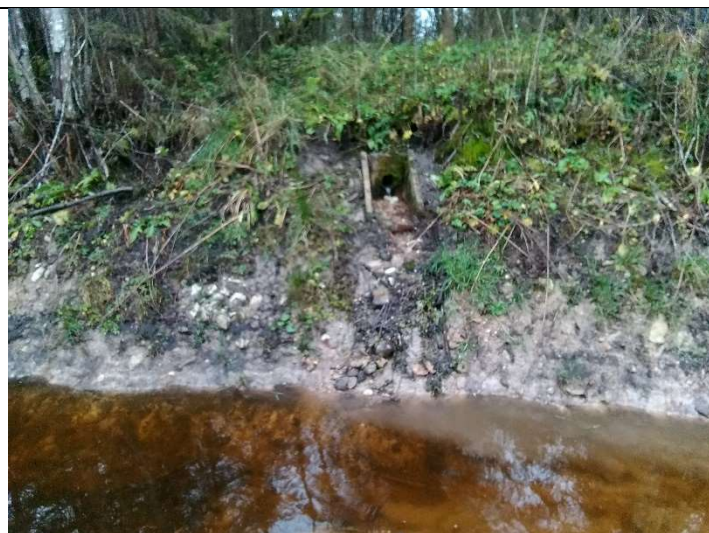
Foto 61. vaade korrastatud drenaažisuudmele D4

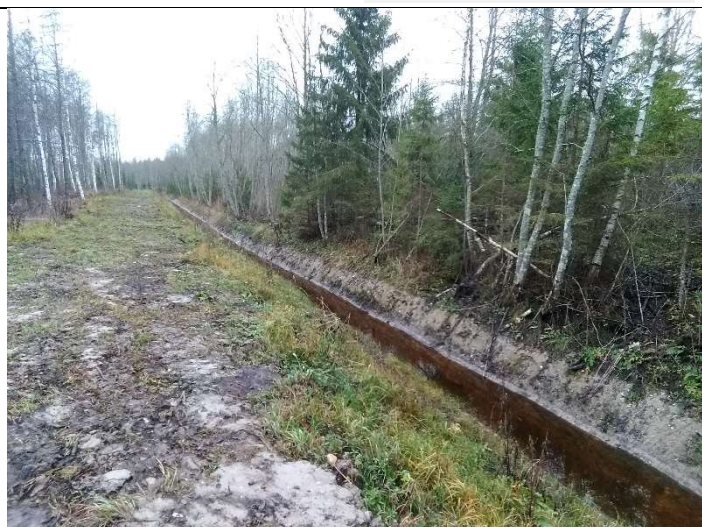
Foto 62. vaade vastu vee voolusuunda rekonstrueeritud eesvoolu 200b PK6 ja PK7 vahelisel lõigul voolusängile ja vasakul kaldal rajatud trassile

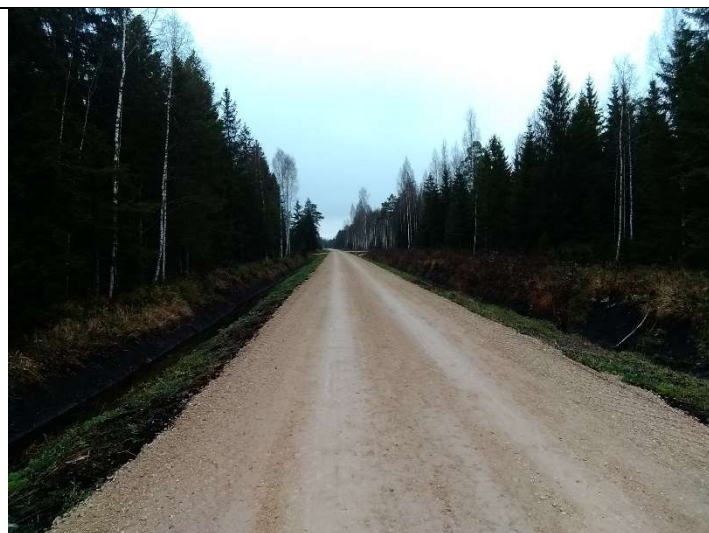
Foto 63. vaade rekonstrueeritud Lasinurme teele PK-st 15 PK16 suunas ja sellega külgnivatele rekonstrueeritud teekraavile 1002 (vasakul) ja eesvoolule 400 (paremal)

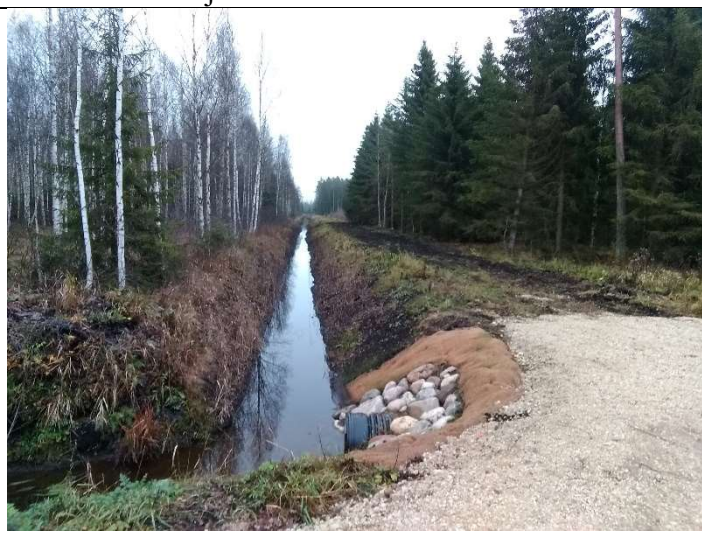
Foto 64. vaade rekonstrueeritud kraavile 408, rekonstrueeritud truubi T16 sissevoolu otsaku poolt

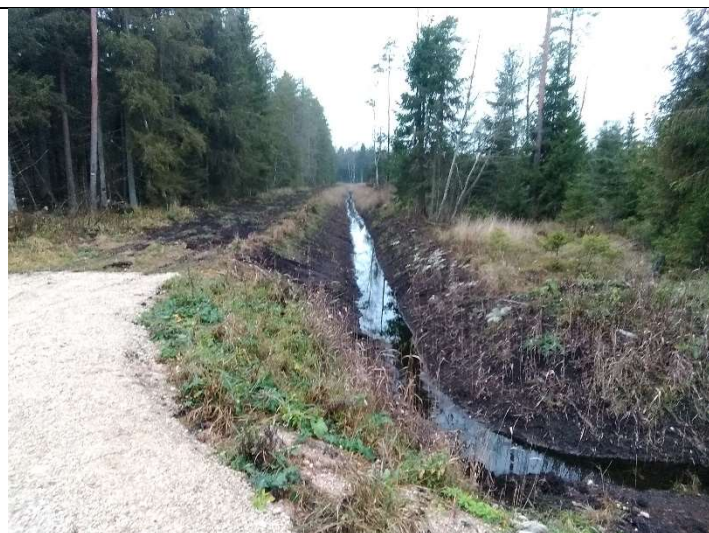
Foto 65. vaade vastu vee voolusuunda rekonstrueeritud kraavile 414

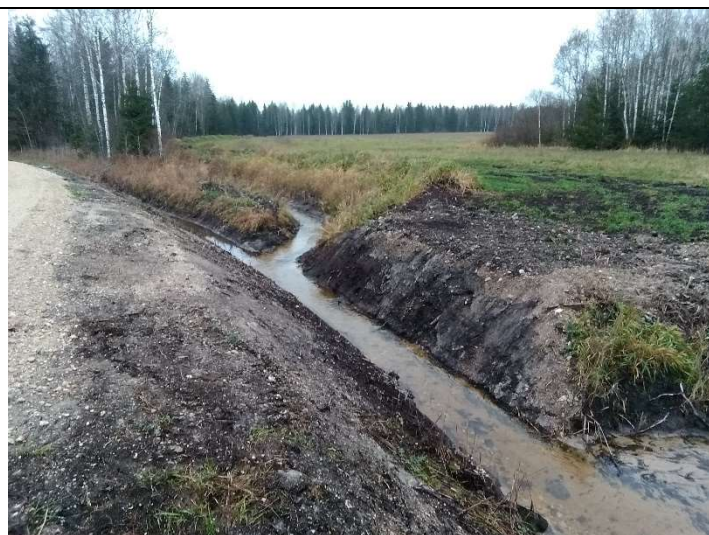
Foto 67. vaade vastu vee voolusuunda rekonstrueeritud eesvoolu 700 ja teekraavi 1006 ühenduskohale
