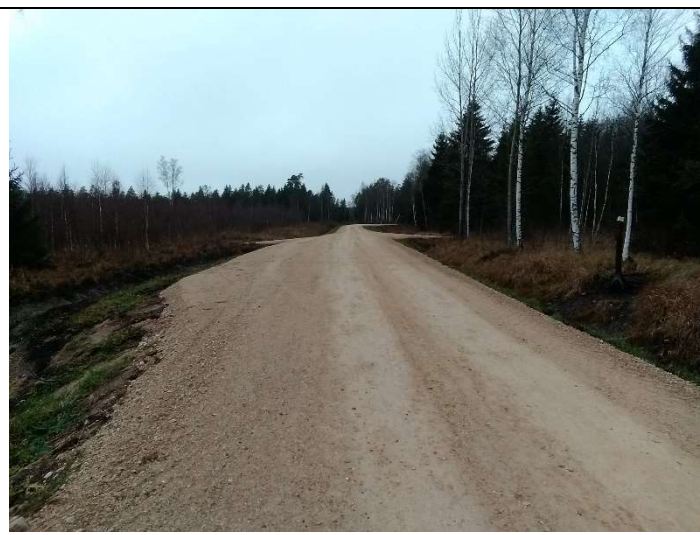
Foto 68. vaade rekonstrueeritud Lasinurme teel PK 22 ja PK 23 vahelisel lõigul rajatud möödasõidukohale

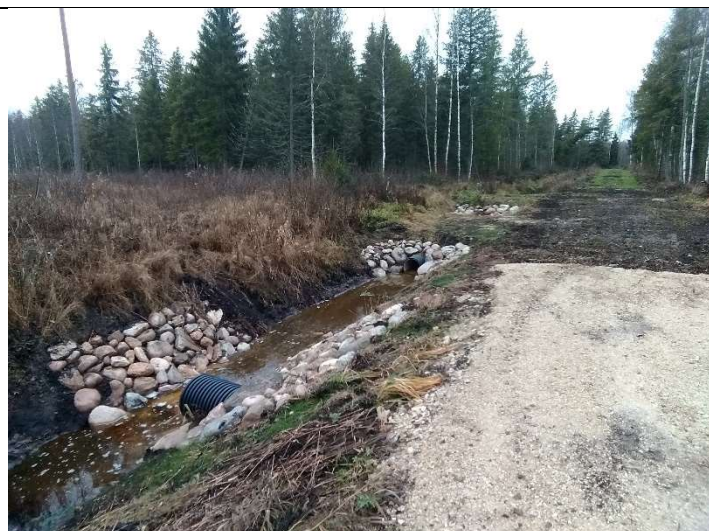
Foto 69. vaade rekonstrueeritud kraavil 503 (Kundaraja kraav) rekonstrueeritud T18 ja ehitatud truupidele T506 ja T506a kividega kindlustatud otsakutele

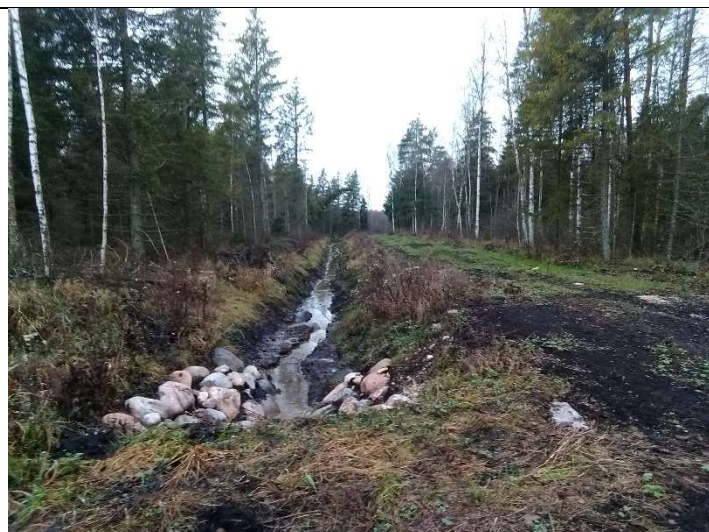
Foto 71. vaade rekonstrueeritud kraavile 503, truubi T506a allavoolu

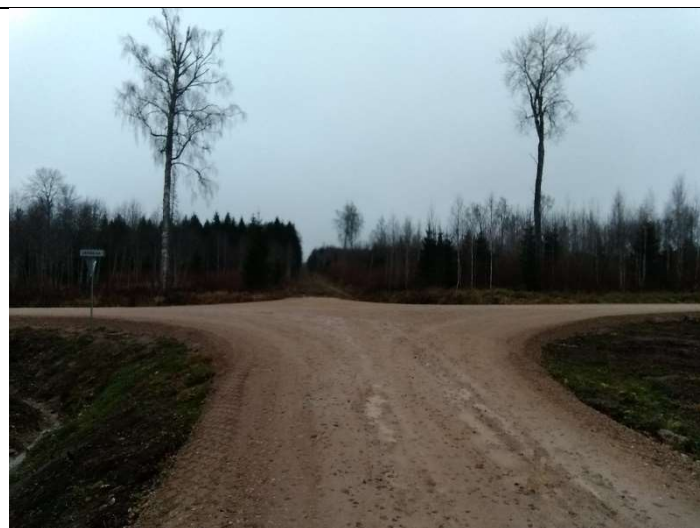
Foto 72. vaade rekonstrueeritud Lasnurme tee PK 34 ja ehitatud Jaama tee ristumiskohale

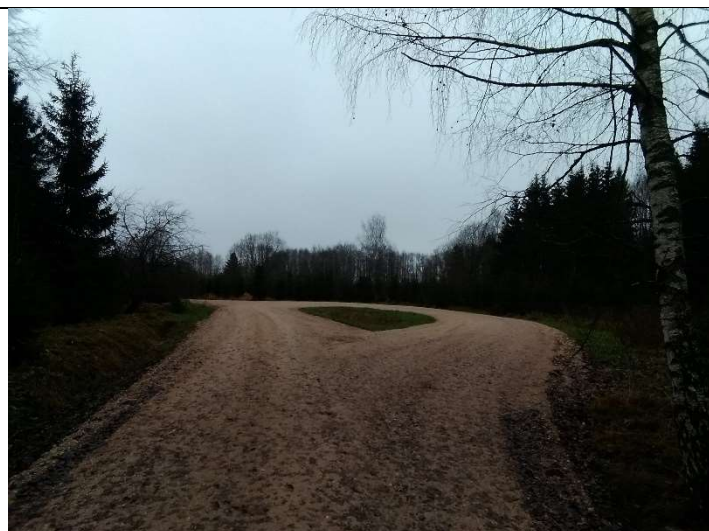
Foto 73. vaade rekonstrueeritud Lasinurme tee lõpus sõidukite tagasipööramis kohale

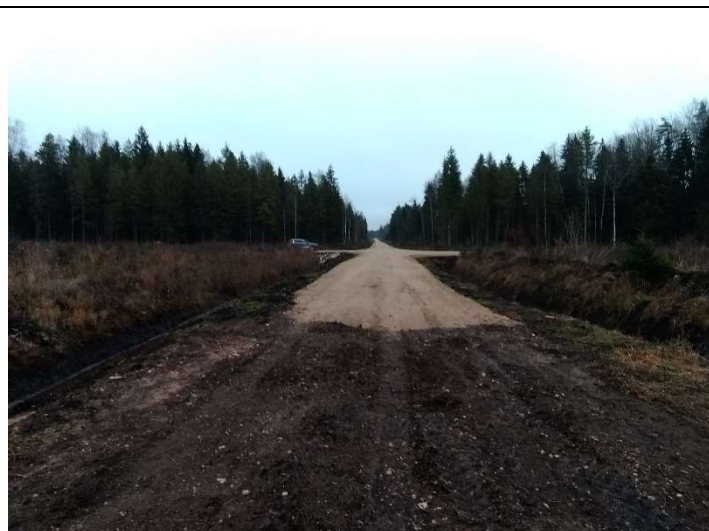
Foto 75. vaade ehitatud Jaama tee lõpust, kus on sõidukite tagasipööramiskoha TP-T vasakpoolse haara lõpus tehtud teekatendi ja trassi tasandatud muldele sujuv üleminek

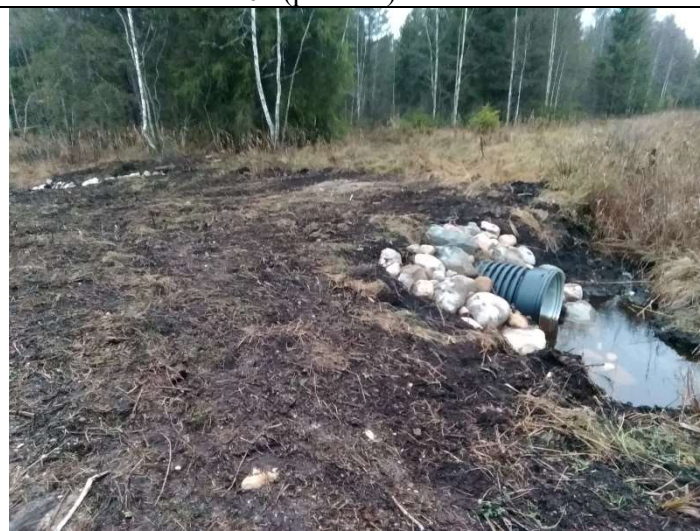
Foto 76. vaade rekonstrueeritud truubi T29 sissevoolu otsaku poolt

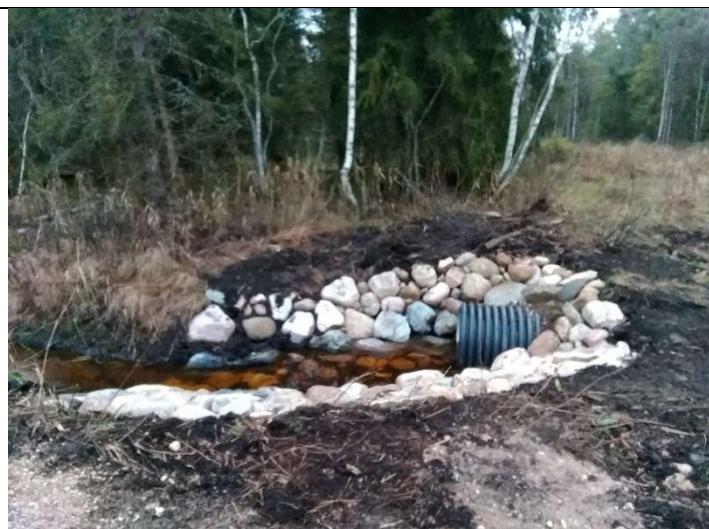
Foto 77. vaade rekonstrueeritud truubi T29 väljavoolu otsaku poolt

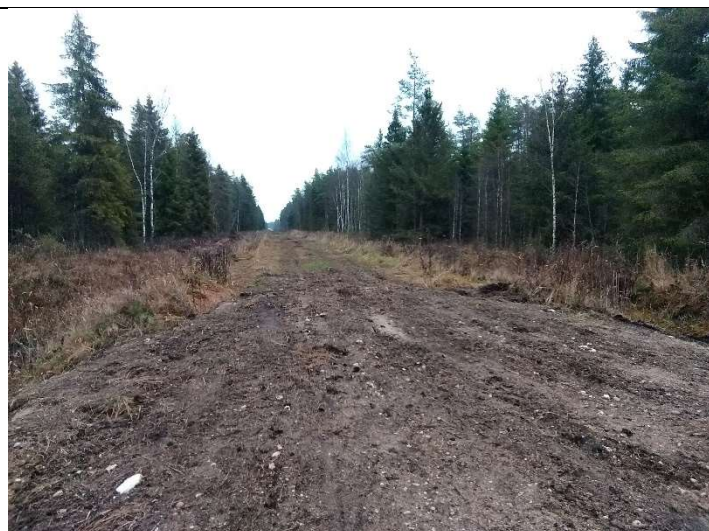
Foto 79. vaade uuendatud eesvoolu 600b ja olemasolevasse seisukorda jäänud kraavi 1212 vahelisel alal tasandatud muldele

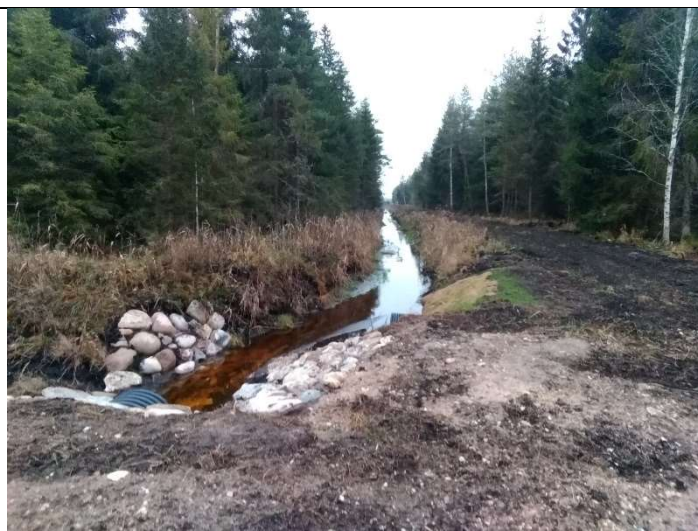
Foto 80. vaade uuendatud eesvoolu 600d voolusängile, rekonstrueeritud truubi T31 väljavoolu otsaku poolt

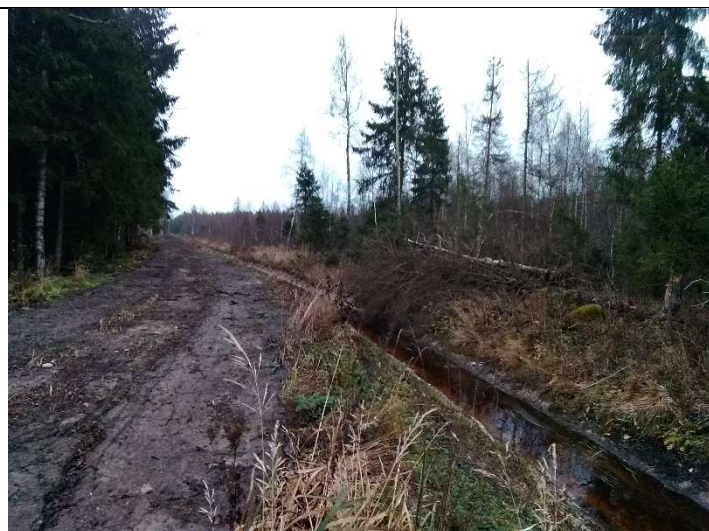
Foto 81. vaade vastu vee voolusuunda uuendatud eesvoolu 600d voolusängile ja trassil tasandatud muldele, vahetult enne selle suubumist eesvoolu 500

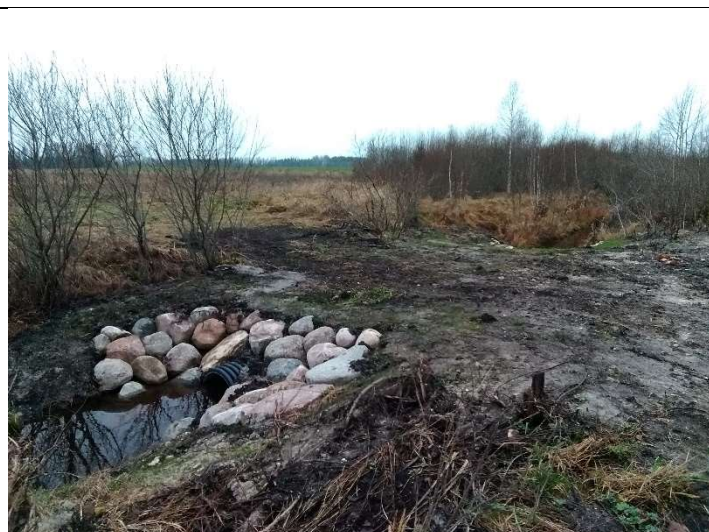
Foto 83. vaade eesvoolul 500 ehitatud uue truubi T507 sissevoolul kividega kindlustatud otsakule ja muldele

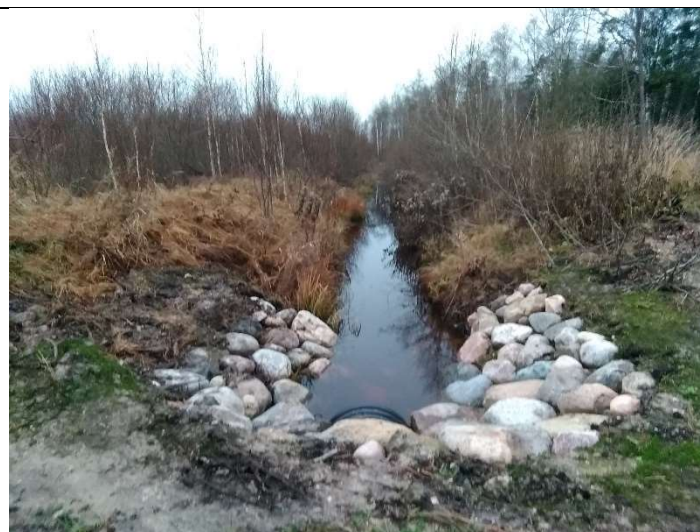
Foto 84. vaade vee voolusuunas hooldatud eesvoolu 500 voolusängile, ehitatud uue truubi T507 väljavoolul kividega kindlustatud otsakult
