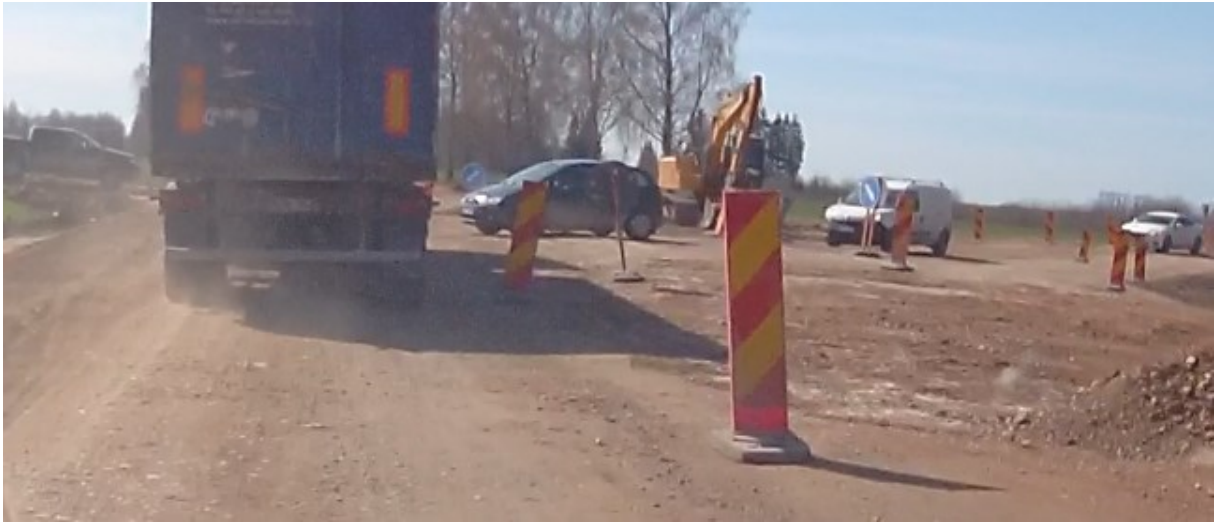
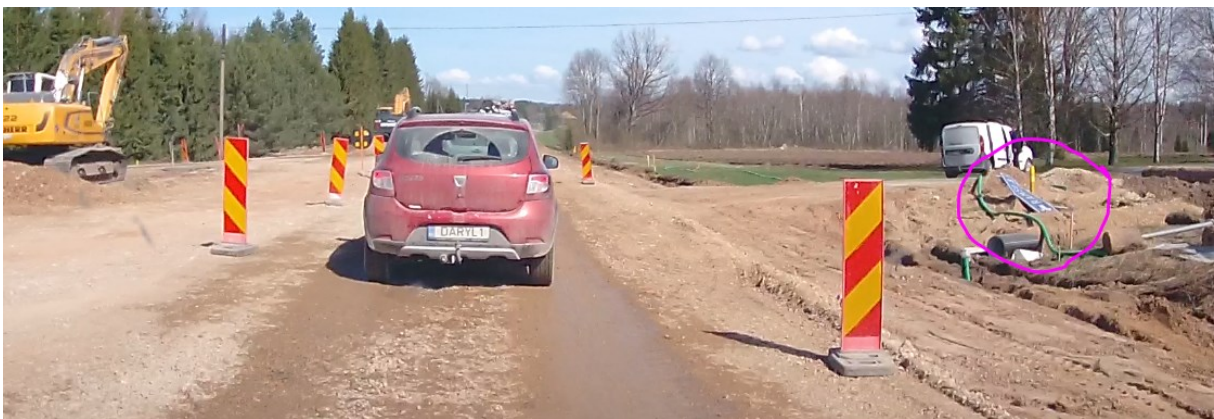
1. Asjakohased alalised suunavad ja hoiatavad märgid peavad olema üleval kuni uute märkide panekuni. Ramsi teele ei suunanud ükski suunaviit, ega hoiatanud märk 134a/135a. Viidad olid visatud hunnikusse ja ilmselt hävinud. Kui neid ei ole võimalik enam taastada, siis tuleb panna ajutised suunavad märgid

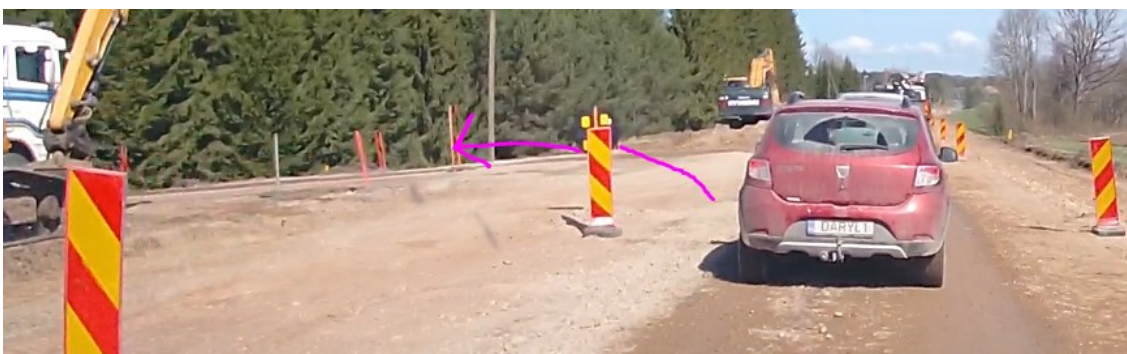
Seetõttu ka õige pöörde koha leidmine on väga keeruline.

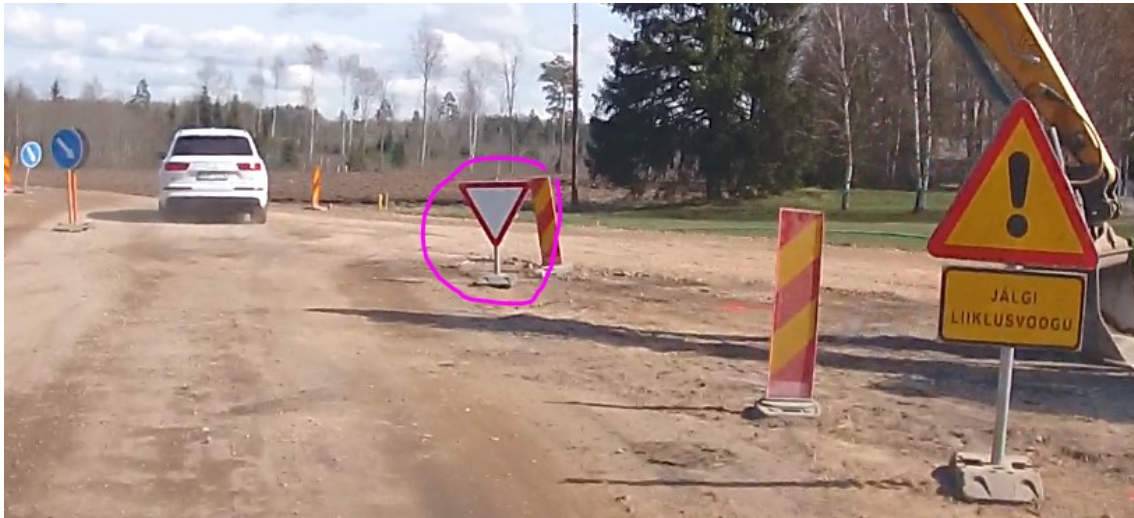
2. Ramsi teelt väljasõidul märk 221 on liiga madalal. Peaks olema vähemalt sama kõrgel kui teised märgid. Ristmikult väljasõidul puuduvad suunaviidad.

Väljasõit T49-le on väga terava nurga all, kaubikust või veoautost on keeruline paremale näha. Märkide 686 riviga saaks tuua pealesõidu rohkem risti.

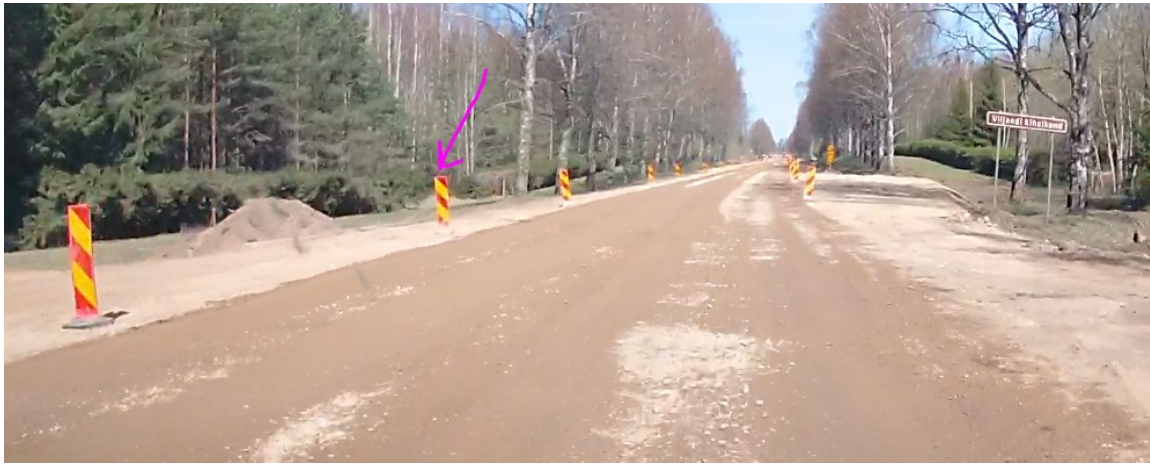
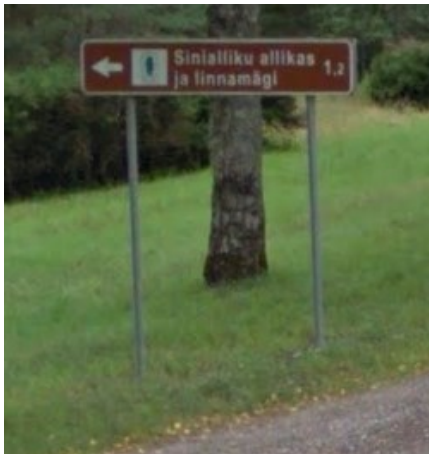
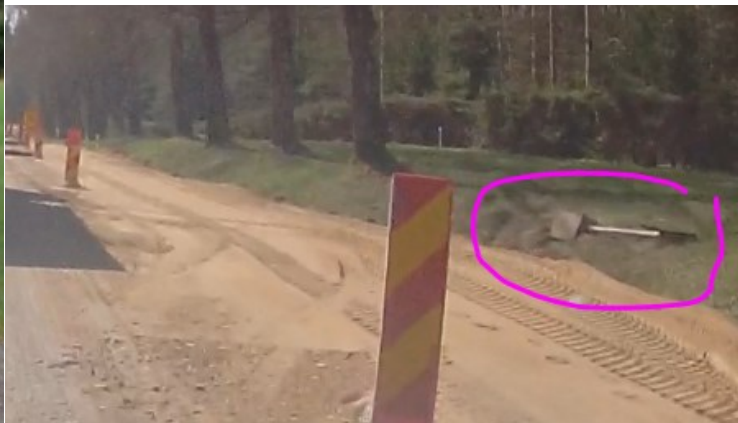
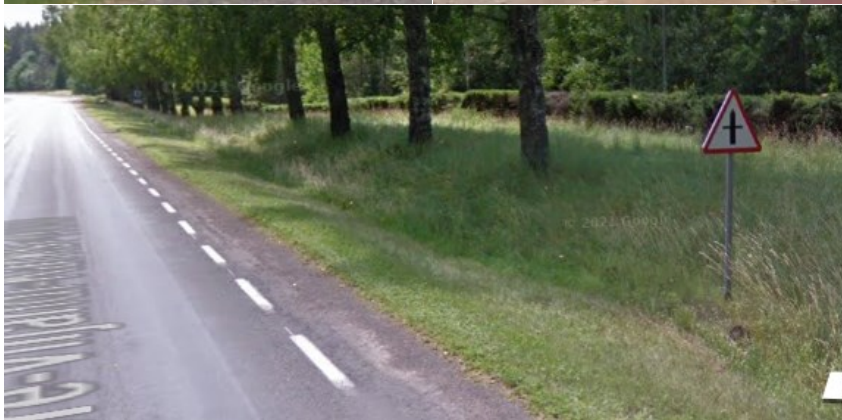
3. Kondi tee ristic olid ka suunavad märgid. Samuti olid Loodi suunalt eemaldatud hoiatusmärk 133a

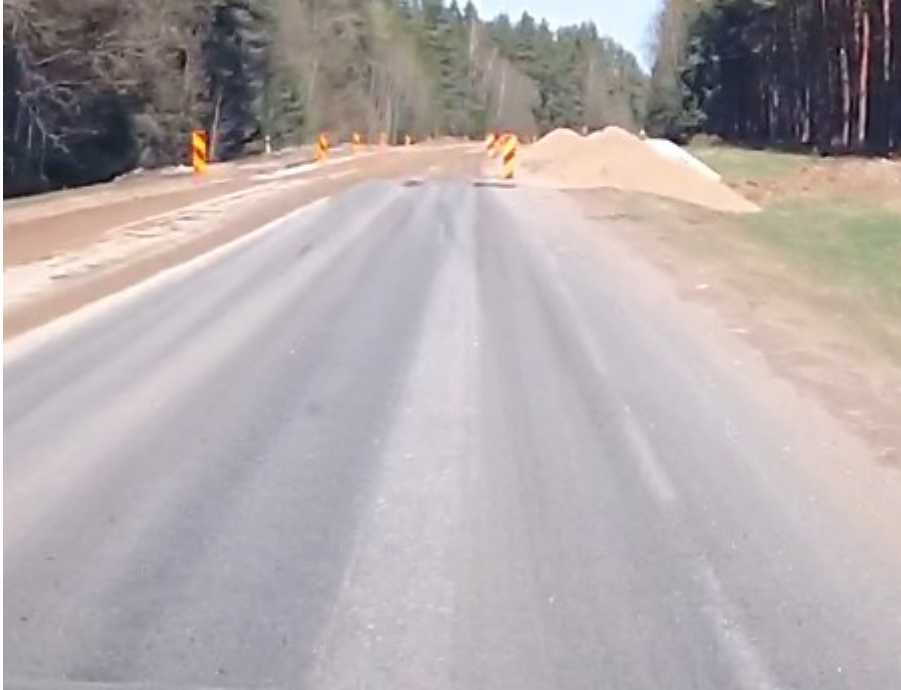
4. Tee servas olevad takistused tuleks tähistada paremini, siin peaks olema märkide 686 rivi juba enne hunnikut, mis suunaks sujuvalt peenrast eemale või siis märk 422

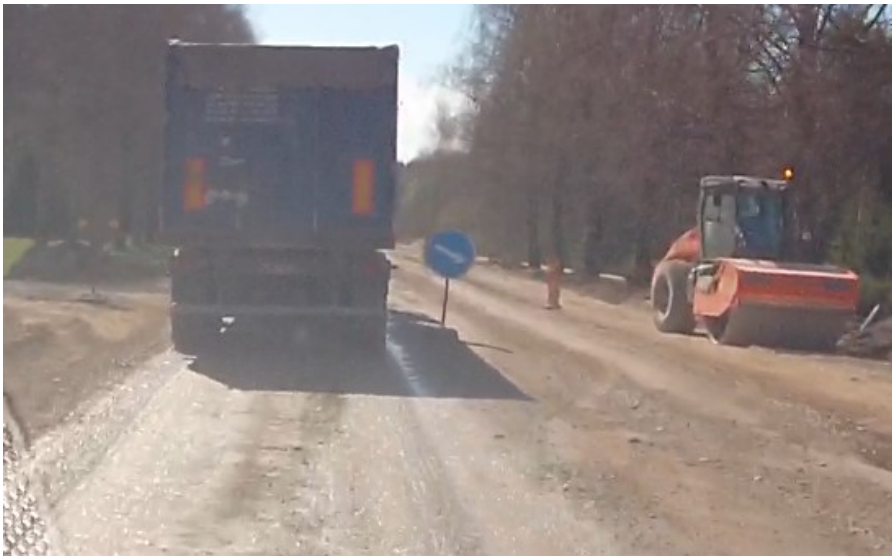
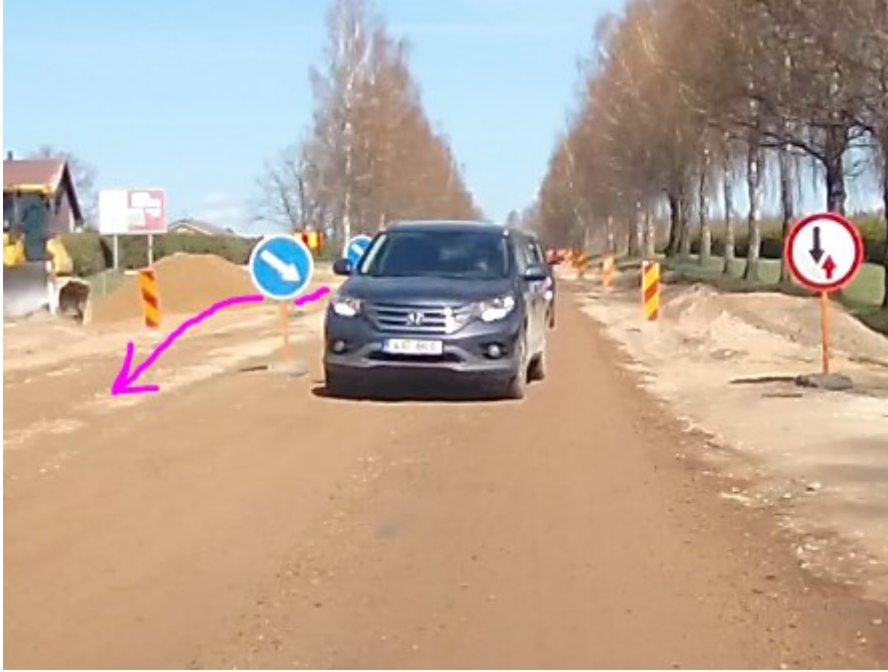
5. Ühe suuna sulgemise lõpus olev märk 421, mis suunab tagasi oma ritta oli pandud juhtidele arusaamatult, ehk ilmselt liiga ligidale. Juhid möödusid märgist valet poolt, ehk sõitsid vastassuunda. Tõsta märk kaugemale, et ka veoautodel oleks ruumi õigelt poolt sõita.

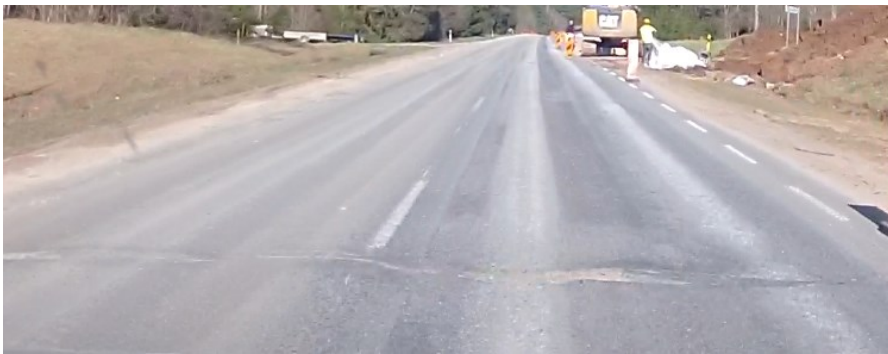
6. Freesimata kattega osas on palju löökauke, ei ole tagatud nõutav seisunditase.

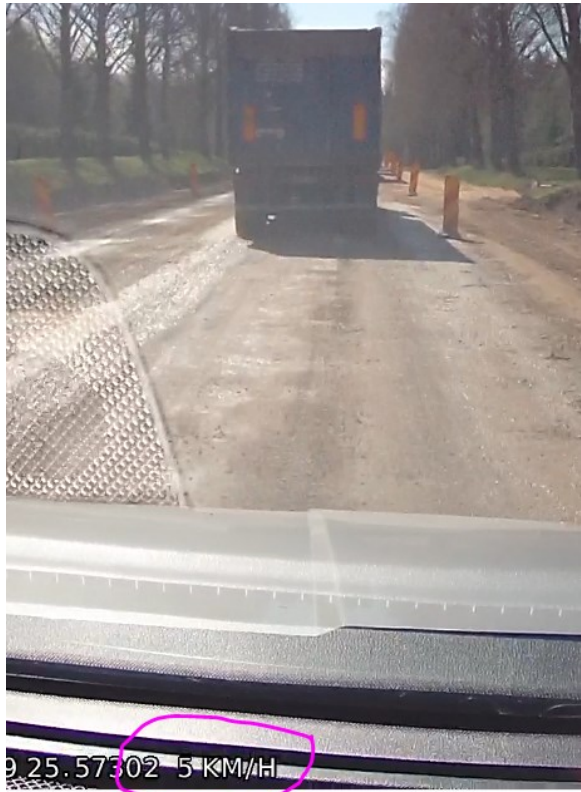
7. Freesitud osal oli ebatasasuste tõttu võimalik sõidukiirus 20-30 km/h. Veoautode rivi liikus isegi aeglasemalt. Kindlasti oleks vajalik katte hõõveldamine.
