Meie 2.09.2024 nr 3-2.1/2023/4847

### **Kukruse maaparandusehisel Uikala prügilaga soetud kraavide sulgemine.**

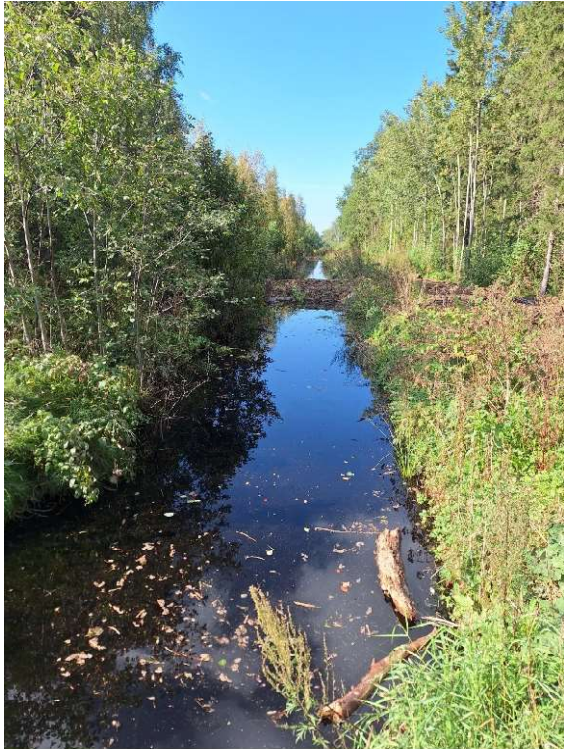
Selline kraavide sulgemine on toonud seisu, kus Uikala prügila liigvesi valgub metsa kaudu tammidest mööda ja ilmselt valgub kuskilt mujalt kuivenduskraavi või filtreerub läbi pinnase põhjavette. Lisaks üldisele vee reostusele toob see kaasa ka ümbritseva metsa liigniiskuse ja selle tulemusel ka selle hukkumise, mis teeb veel hullemaks seda prügila ümbruse pilti.

Foto kraavilt 228 kahe tammiga on vaatega prügila poolt metsa poole. Tammide tagune, prügila poolne osa on triiki solgivett täis. Tammid paiknevad ca 25m prügilast ja 100m prügilast.

Seega palun nõuda Uikala prügilalt kuni veeärastus süsteemi veepuhastussüsteemide tööle saamiseni jäätmevee äravedu paakautoga Järve biopuhastuse jäätmeveejaama. Praegune olukord Uikala prügila jäätmevee basseinides ei ole normaalne ja keskkonna seisukohast vastuvõetav.

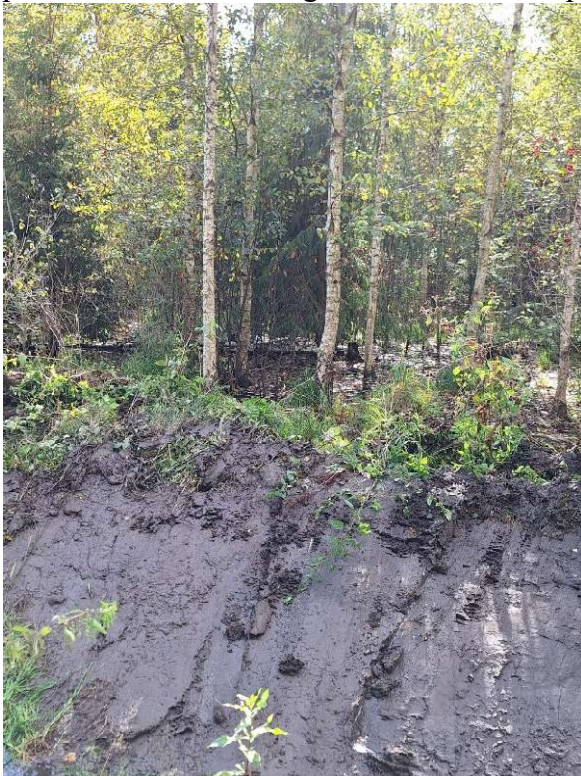
Teine foto on kraavilt 228 pildistatuna kohe kaugema tammi tagant. Fotol paistab (aga kehvasti), et metsa all on vesi, mis otsib teed tammidest mööda.

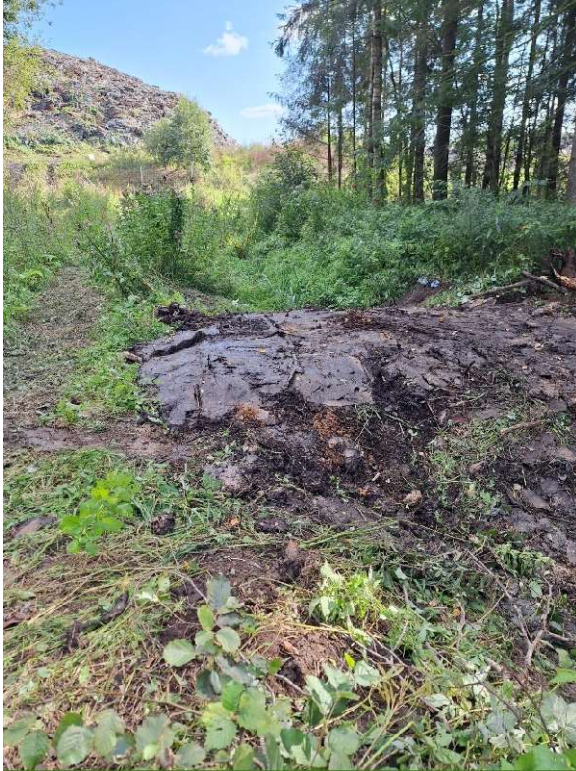
Kolmas foto on tammist kraavil 221 vaatega metsa poolt prügila suunas, ca 25 m kaugusel prügila piirist. Kraav päris kuiv ei olnud, midagi immitseb prügilast.
